# 都市計画道路 坪井龍田陳内線の整備効果

■西子飼町交差点及び妙体寺町交差点で最大渋滞長※が短縮しました。

■子飼橋バス停から浄行寺バス停の区間で、バスの所要時間が短縮しました。

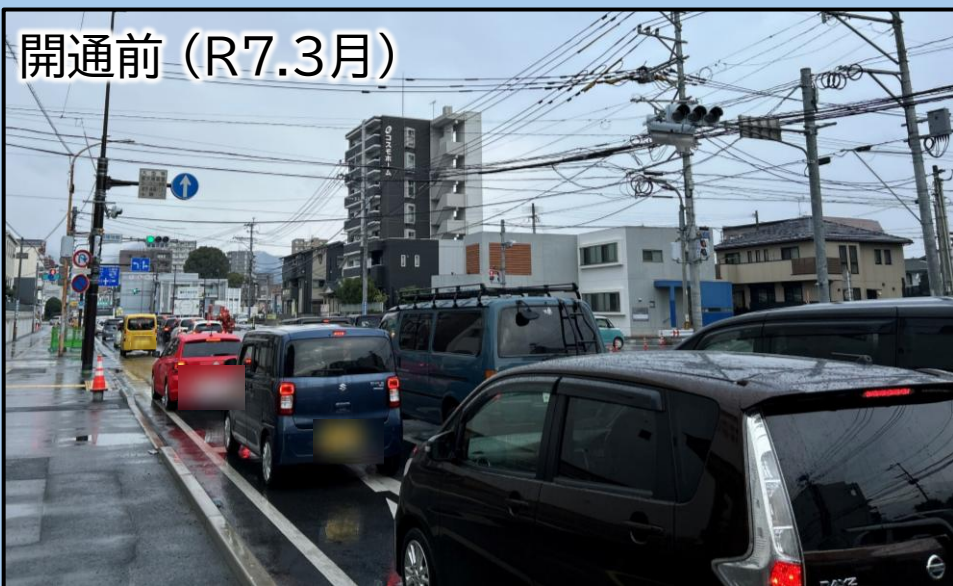
開通前 (R7.3月)

## 開通前後の交通状況

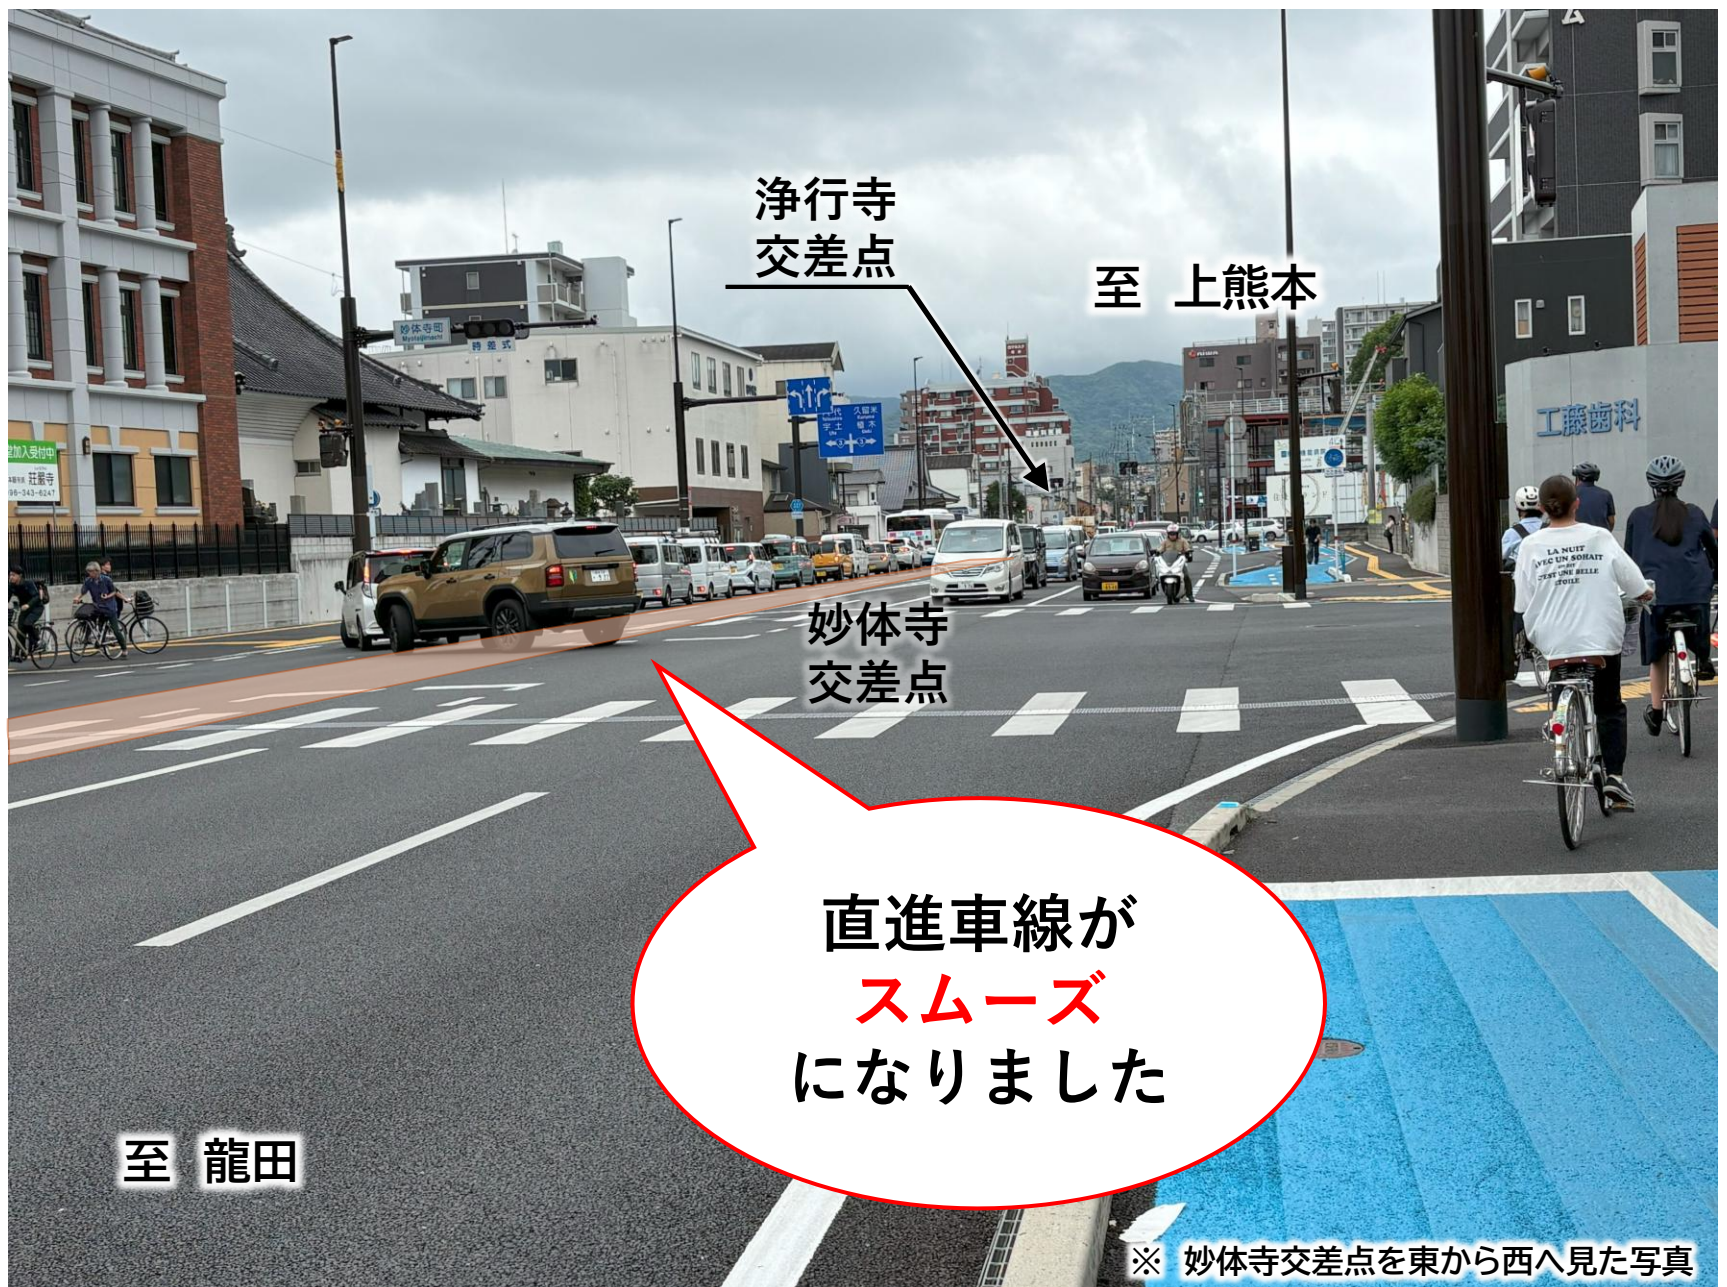
## 浄行寺交差点

### ■ 浄行寺交差点の最大渋滞長に関する考察

- 開通前：R7. 3月（7：30～9：00） 平日
- 開通後：R8. 5月（7：30～9：00） 平日

#### 【龍田方面→上熊本方面】

右折レーンの設置により、直進方向の渋滞の緩和が確認されました。一方で、左折レーンでは、最大で120mの渋滞長が確認されました。この要因としては、右折レーンの設置に伴い、新たに右折矢印信号が設置されたことで、左折できる時間が短縮されたため、左折レーンの渋滞長が増加したものと考えられます。

今回の調査結果を踏まえ、交通状況の経過観察及び関係機関との情報共有を行ってまいります。
