17. 田原の五輪塔

田原の五輪塔

b．五輪塔の弾痕（第 204 図・第 205 図）

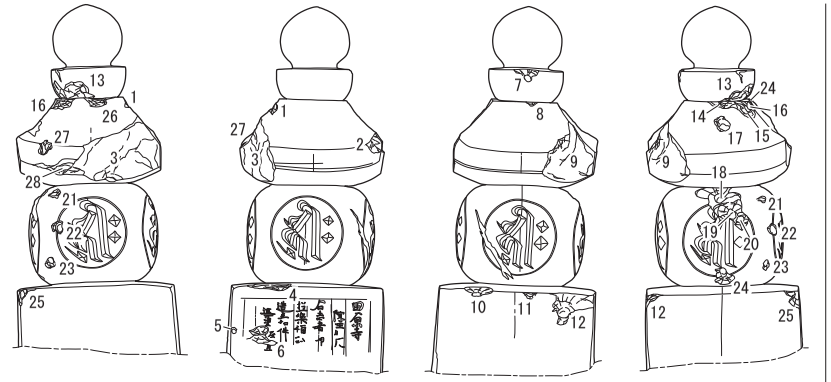
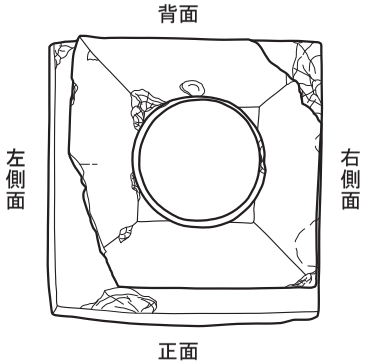
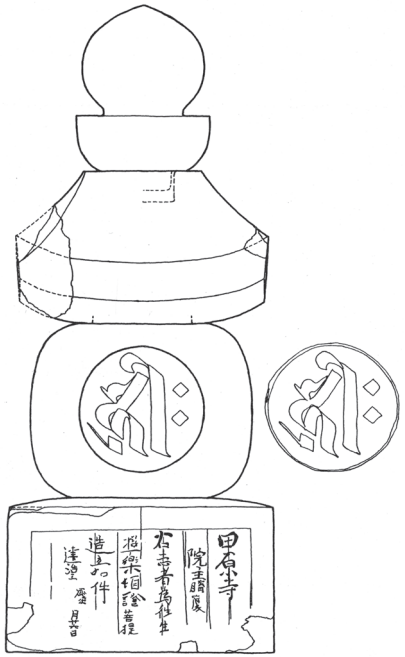
本五輪塔には多くの弾痕が認められ、西南戦争時、付近の豊岡台地北東部における戦闘によるものと考えられる。弾痕の認定は第Ⅳ章 -1 に記した同定基準による。28 カ所の弾痕を確認しており、内訳は風輪 2 カ所、火輪 12 カ所、水輪 7 カ所、地輪 7 カ所である。激しい戦闘があったとはいえ、例えば、かつて同台地上の激戦地にあった土蔵「弾痕の家」の古写真と比べても弾痕の密度は高く、あるいは本五輪塔を楯にした兵士（政薩どちらかは不明ながら）を狙ったためともみられる。弾痕の多くは打点（当たった箇所）の窪みや衝撃による爆ぜの大きさから、小銃弾のものと考えられるが、火輪の大きく欠けた 2 カ所（№3・9）については砲弾痕の可能性がある。

なお、弾痕の位置から具体的な戦闘状況を想定するのは難しい。地元からの聞き取りによれば、畑地の南東隅にある現在地は移動したもので、以前は同畑地の中央付近にあり、これが恐らくは西南戦争時の位置であったろうという。これを現在地に移設した際に、塔の方向や各輪の組み合わせの向きが変わってし

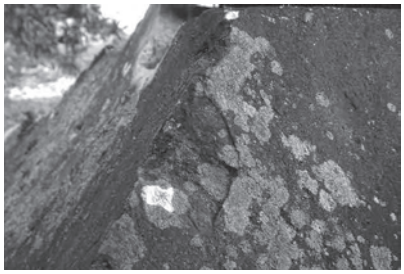
1

田原の五輪塔弾痕写真

※番号は第 204 図に対応
