# 長塀北側排水溝付近の沈下部分に対する復旧の考え方について

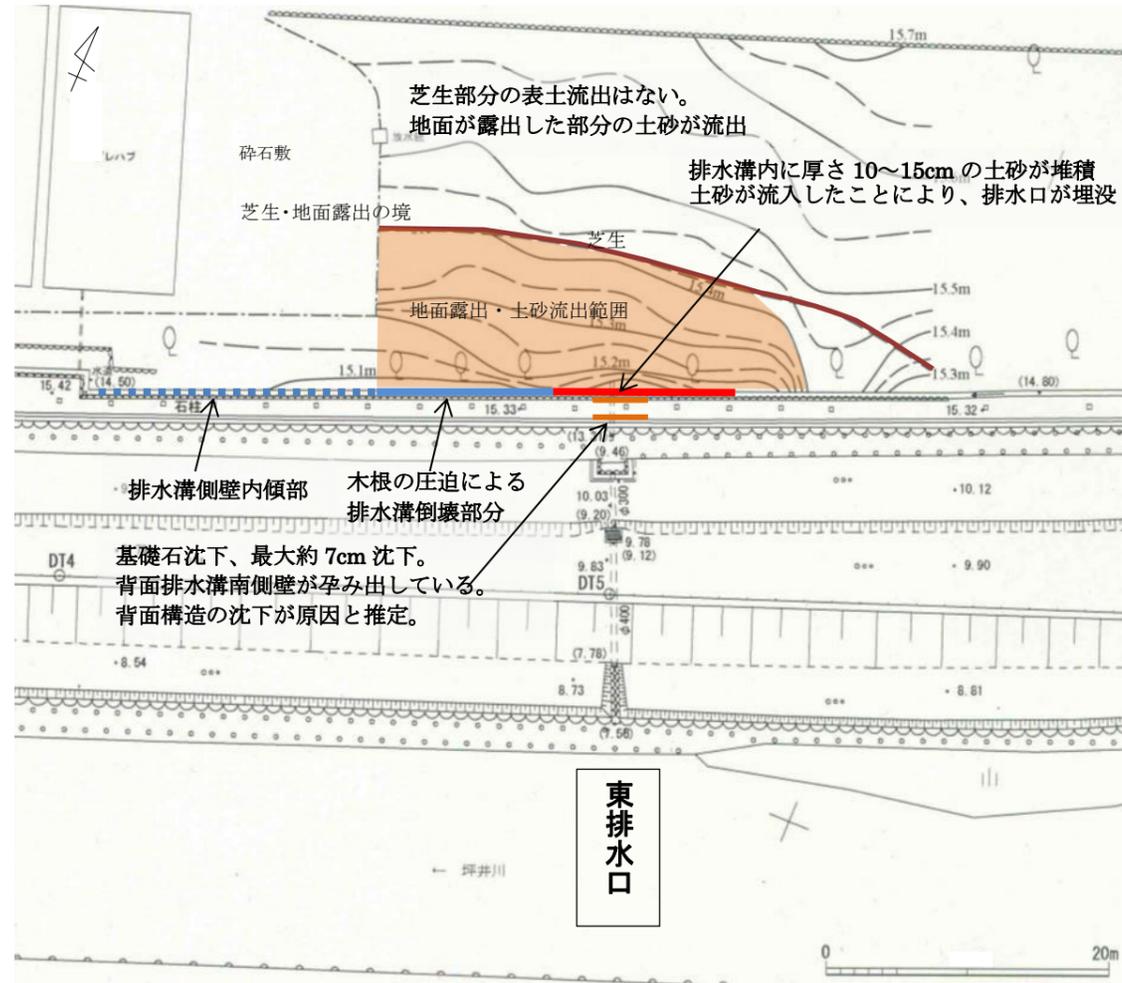
排水溝の状況（土砂除去後）（東から）

**1. 竹の丸南側における現地表面の沈下について**  
 <現状と原因>  
 現地表面が低く見える部分と対応して、排水溝内に大量の土砂が堆積している状況を確認した。表土の流出と考えられ、流出部分は樹木の繁茂で芝生が消失し表土が露出している。  
 排水溝北側壁が排水溝内側に向けてやや倒れている状況を確認した。樹木が繁茂する部分と対応しており、木根の圧力によるものと捉えられる。  
 <対応と対策>  
 倒れた排水溝壁については、排水溝に影響のある樹木の根を除去した後、排水溝壁や水漏れ防止等の修繕を行う。また、埋没した排水口は土砂を除去し、機能回復を図る。  
 また、表土の流出については、排水機能の改善後、経過観察を行い、状況に応じ地表面の養生を行うなど土砂流出の防止を検討する。
