■源之進櫓ほか4棟の概要

■修理方針について

修理方針

■戌亥櫓、馬具櫓及び堀の概要

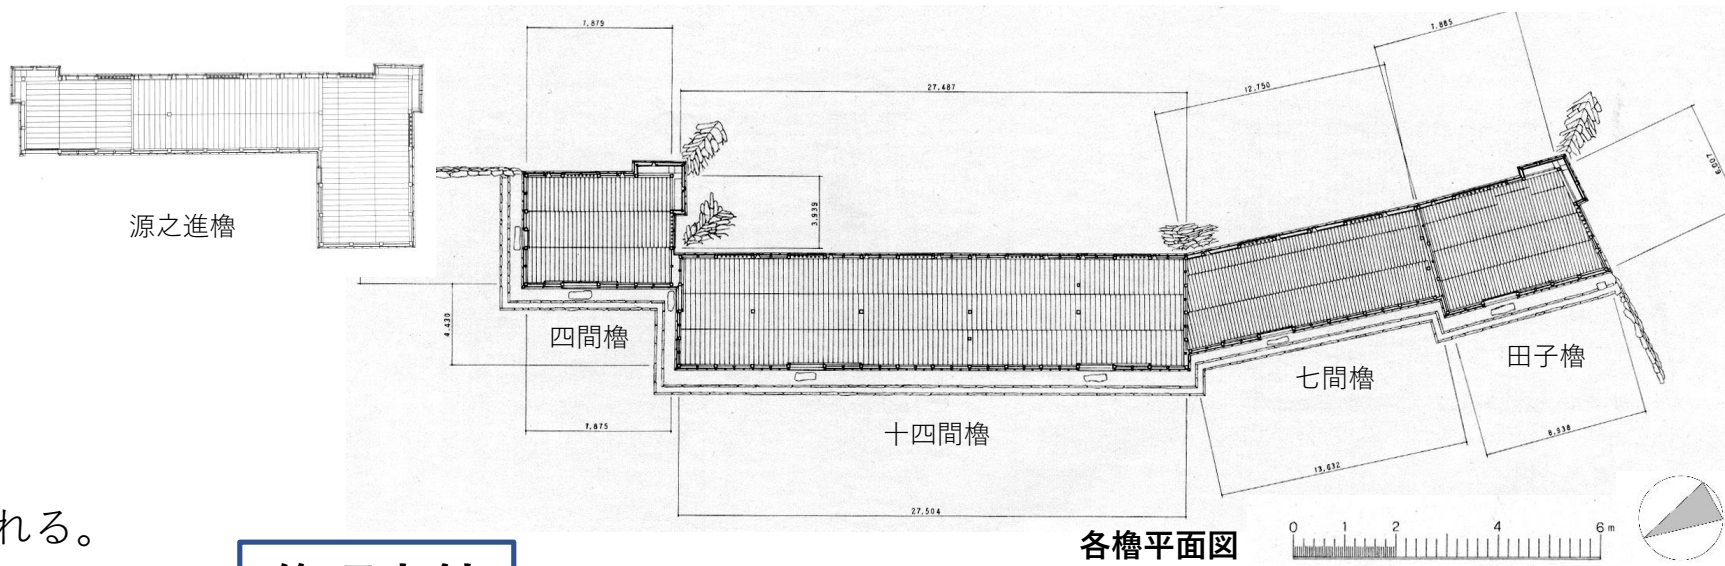
- ・変形については、特に十四間櫓南側、七間櫓、田子櫓の柱傾斜角が大きく、いずれも南東方向（石垣側）に傾いている。四間櫓は比較的傾斜は小さいが、北東方向に傾いている。北側にやや離れて建つ源之進櫓は、北側が西（城内川側）に、南側は東に傾斜し、捻じれて傾いている。（次頁参照）
- ・床不陸については、西側より東側（石垣側）が低い傾向にあり、七間櫓や田子櫓では目視や歩行時に不陸が分かるほど傾きが生じている。

- ・ **源之進櫓**と**四間櫓**は不同沈下が見られるものの、最大1／33、1／71の柱傾斜であることから**半解体修理**とする。
- ・ **十四間櫓**は南側で最大1／19の柱傾斜があり、石垣側の沈下もみられるが、北側は比較的少なく、小屋組にも大きな破損がみられないことから**半解体修理**とする。ただし、修理工事を行うにあたり、破損状況に応じて部分的な解体も見据えながら進めていく。
- ・ **七間櫓**と**田子櫓**は倒壊防止措置として柱を建て起こした後においても、それぞれ石垣側へ最大1／14、1／23の柱傾斜が見られ、石垣側の沈下量も比較的大きなことから**解体修理**とする。

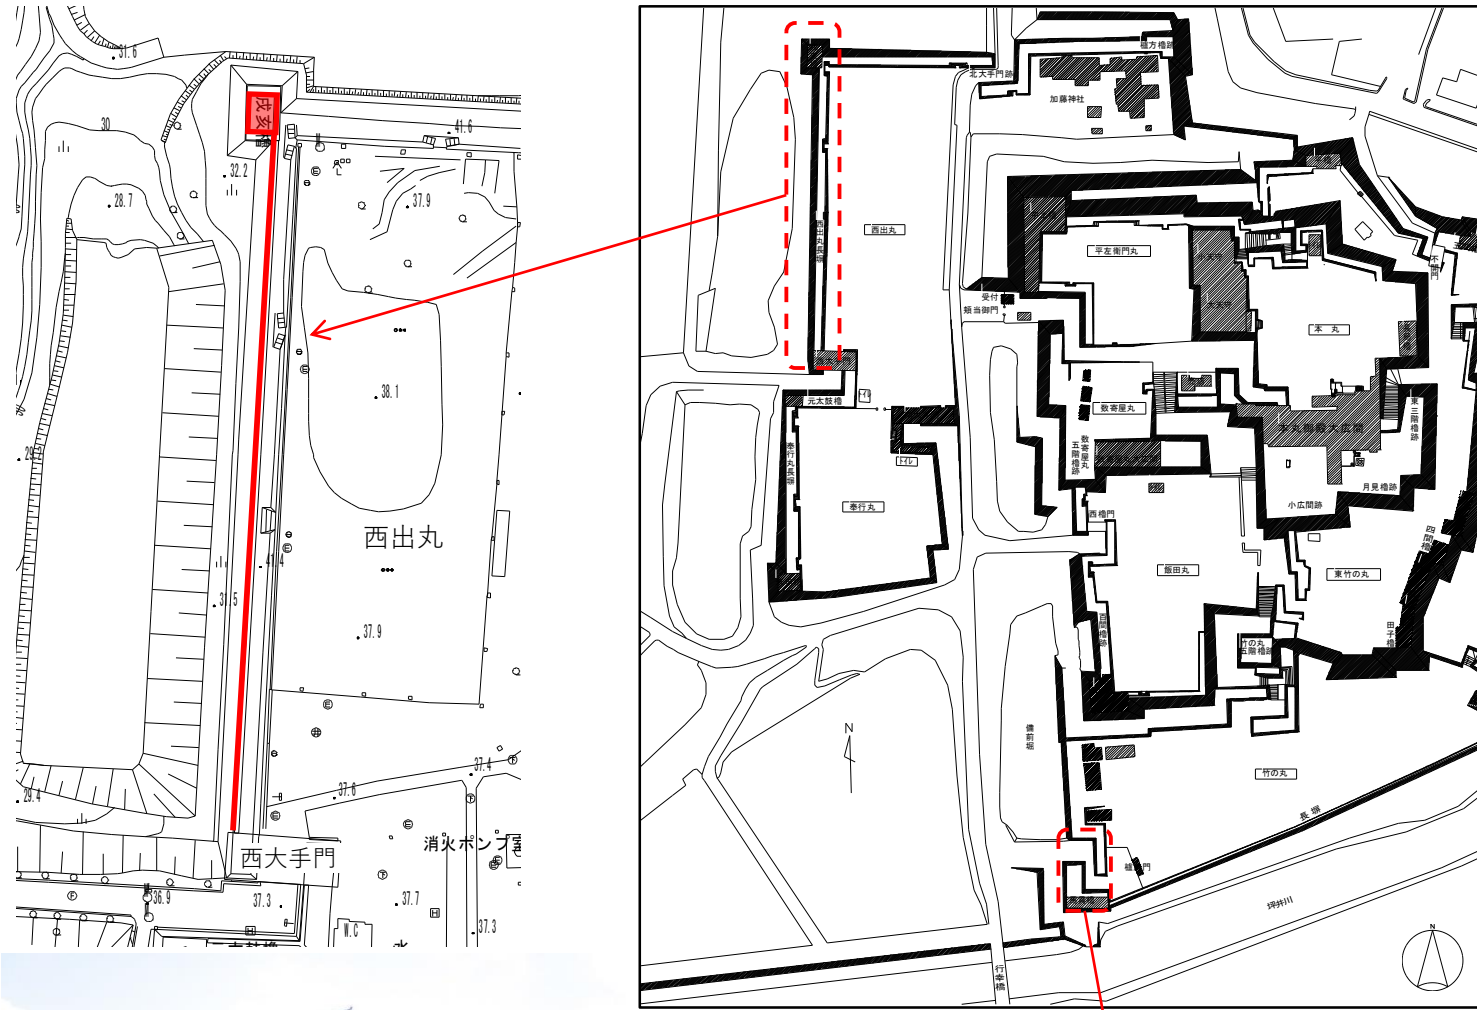
- 【戌亥櫓、西出丸塀】
- ・櫓下石垣が大きく崩落。
  - ・石垣の崩落により櫓土台にたわみが生じ、櫓にはゆがみが生じている。
  - ・内部の詳細調査はできていないが、目視で確認できる範囲では床がゆがんでいる。
  - ・西出丸塀は全長にわたり倒壊している。

- 【馬具櫓、続塀】
- ・櫓下石垣の崩落。
  - ・石垣の崩落により、その上部の床や柱の落ち込みが見られる。
  - ・床の落ち込みに伴い、櫓にゆがみが生じている。
  - ・続塀は傾斜やゆがみが見られ、一部は石垣崩落と共に倒壊している。

建物の被災状況より、**戌亥櫓、馬具櫓及び堀**は**解体**を行う。解体部材は保管庫に格納し、できる限り再利用し復旧する。

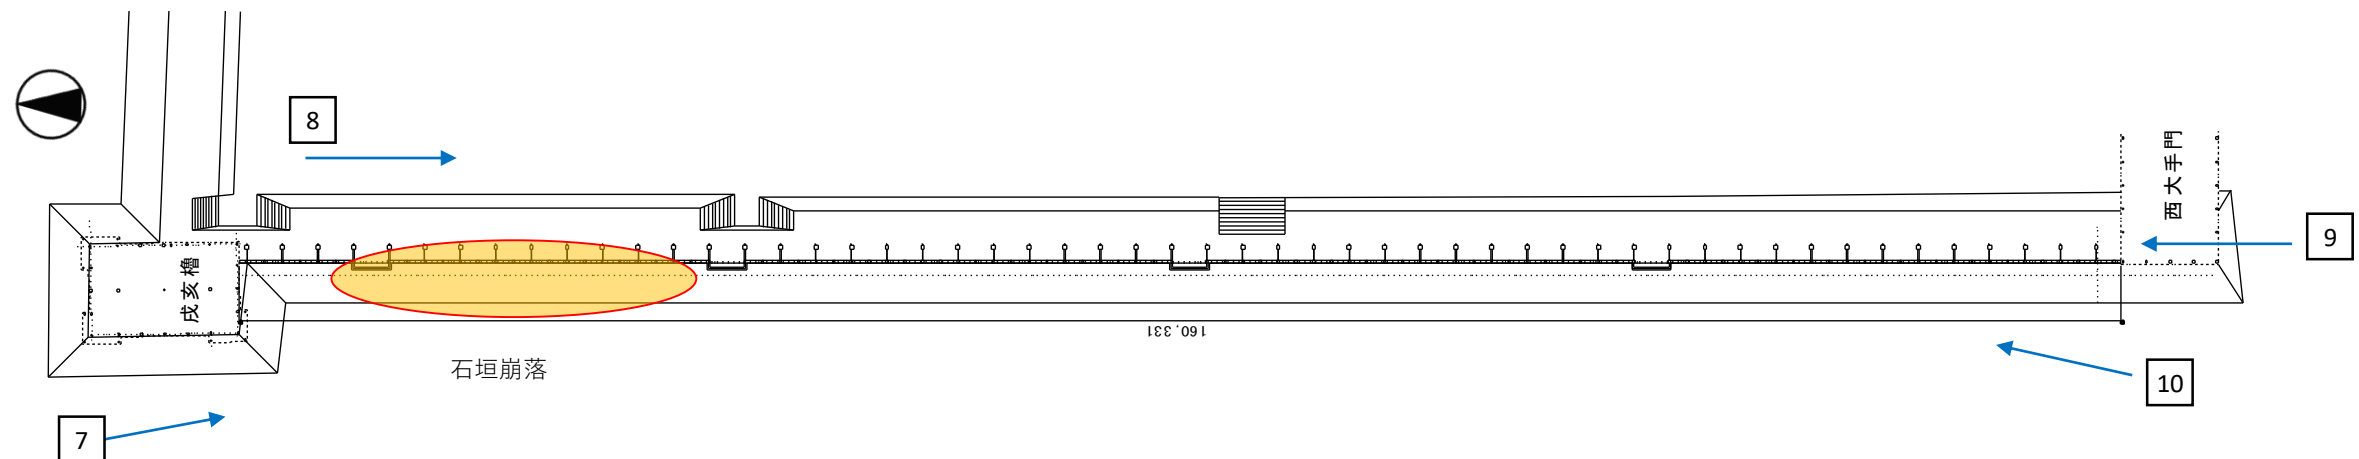
## 西出丸塀被災状況

10 戌亥櫓～西大手門間157mに渡って塀が倒壊

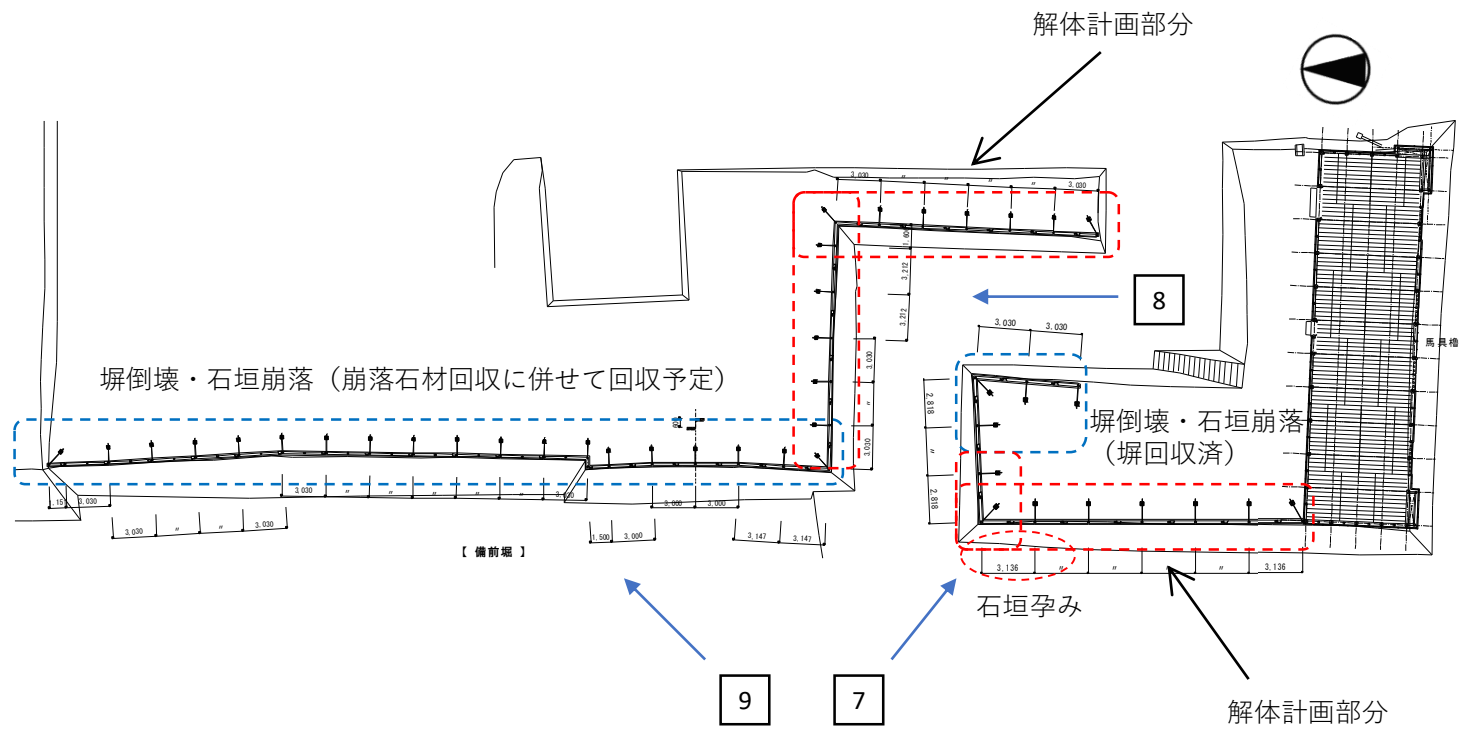
馬具櫓続塀被災状況

7 櫓台上続塀被災状況 塀の傾斜やゆがみがみられる
