■数寄屋丸二階御広間及び南大手門の概要

■被災状況（石垣の被害）について

■建物の状況（内部）

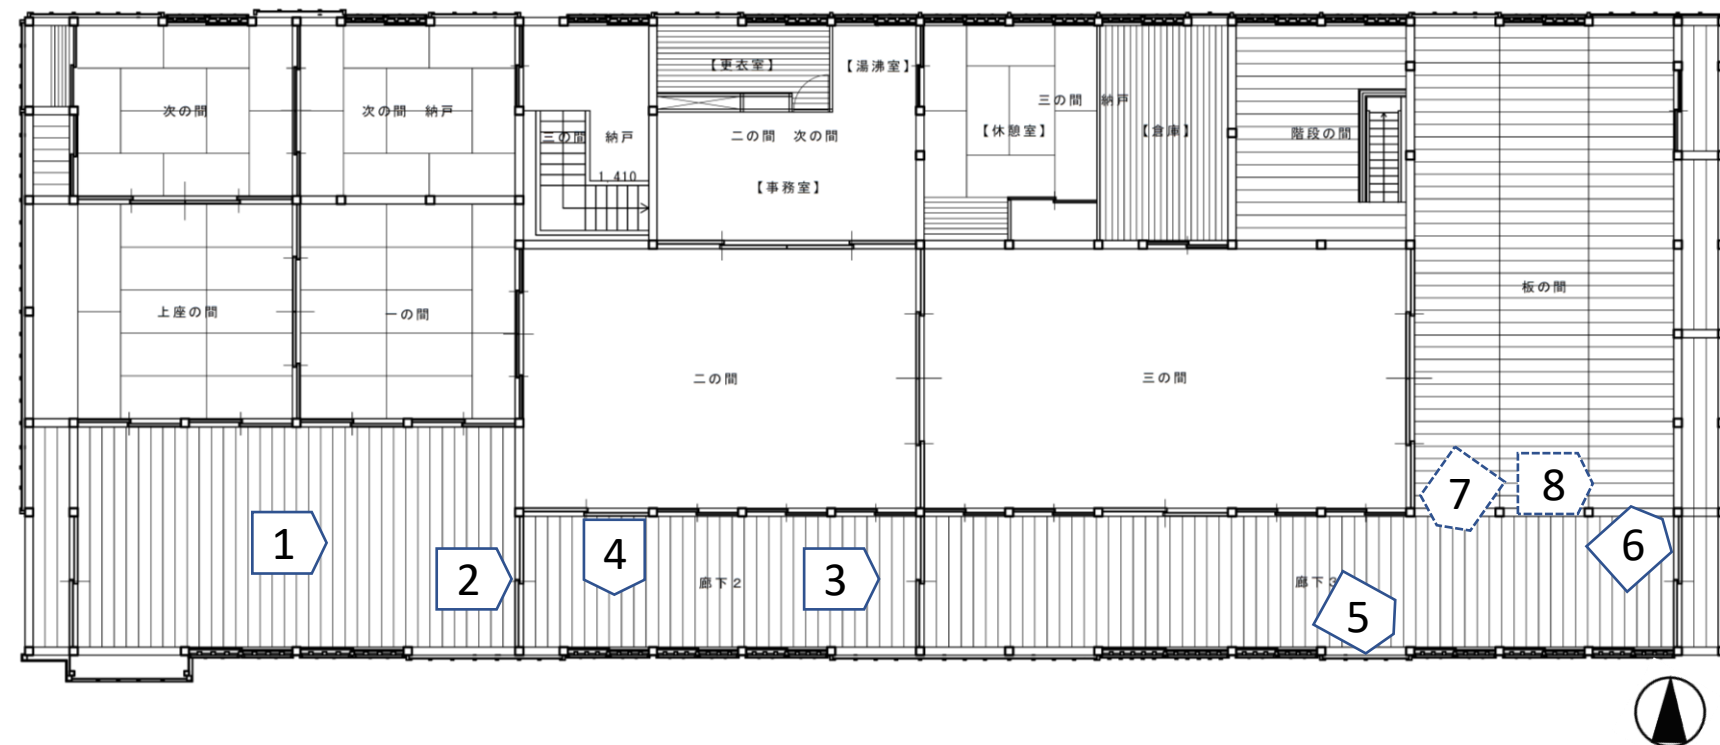
- ・各所に壁の亀裂が見られ、土壁、漆喰の剥離落下がある。
- ・全体的に北側に傾斜している傾向が見られる。また、廊下東側の柱が南側に抜け出ており、大きく変形している。
- ・廊下の不陸が大きく、石垣が崩落している範囲は石垣側へ、崩落していない部分は内側へ沈下している。
- ・床下地盤状況について、1階から見える範囲では、石垣の沈下に伴い、礎石と柱束の浮き、抜けが確認できる。

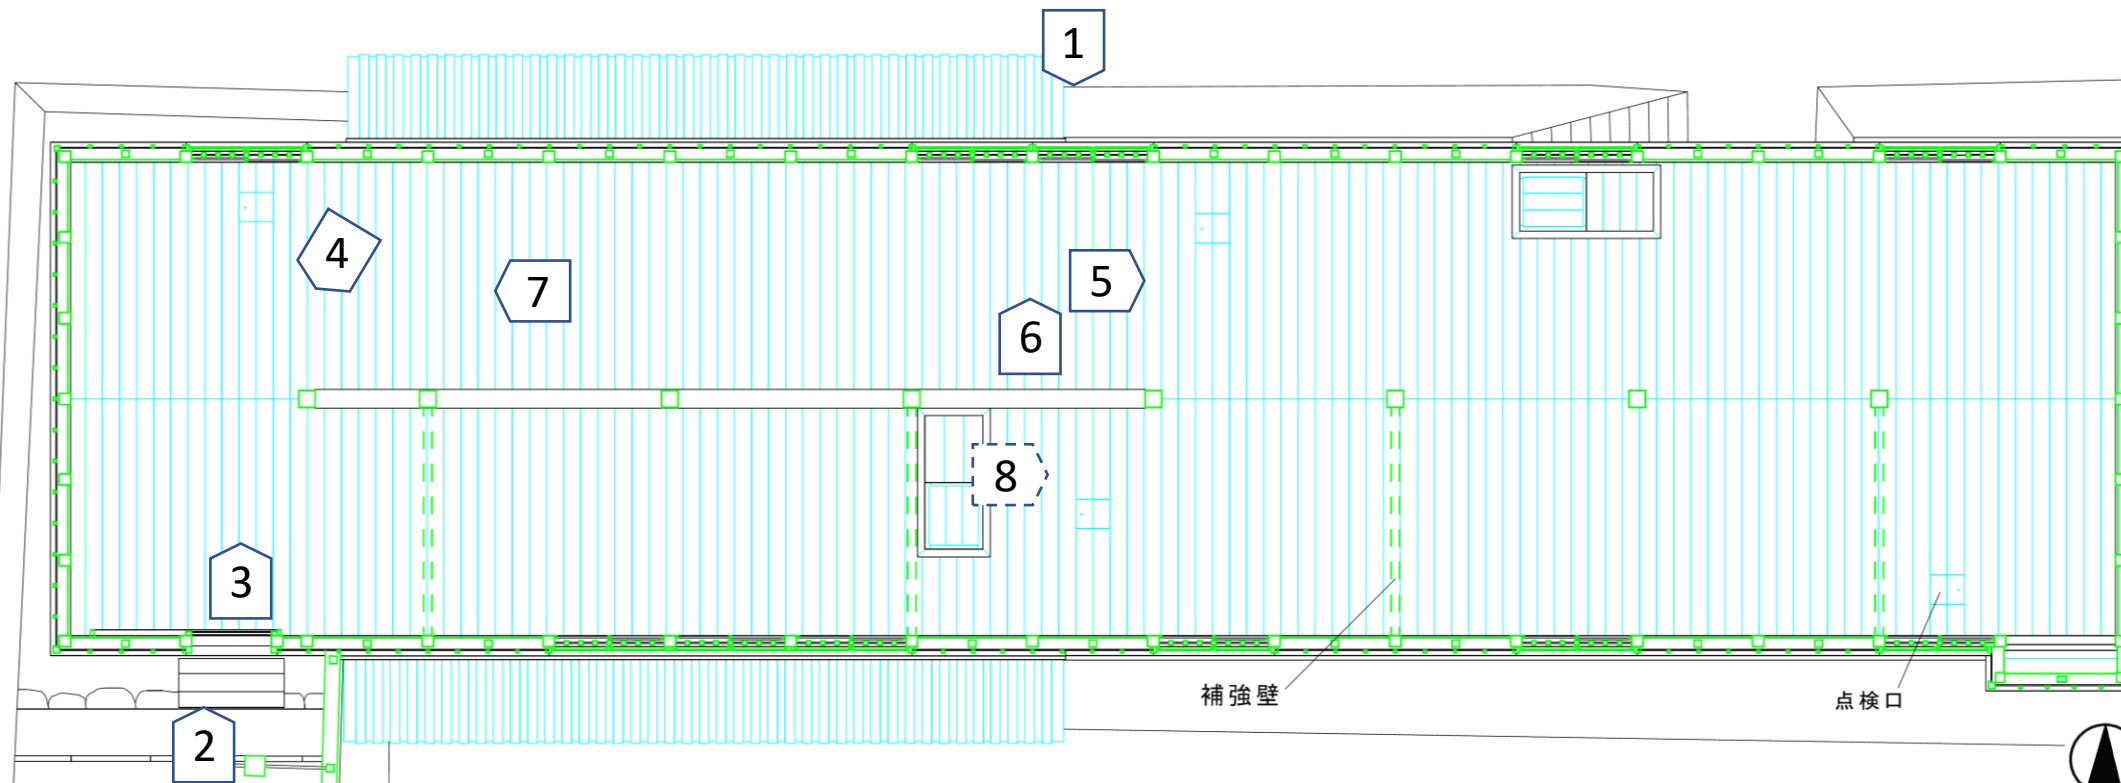
- ・各所に壁の亀裂が見られ、土壁の剥離落下がある。
- ・全体的に北西側に傾きが見られる。
- ・内部は目視でも不陸が顕著で、真っすぐ歩くことが困難なほどである。
- ・南大手門の床下地盤状況について、東面、北面、西面の随所で石垣が崩落しており、礎石と柱束の浮き、抜けが確認できる。
