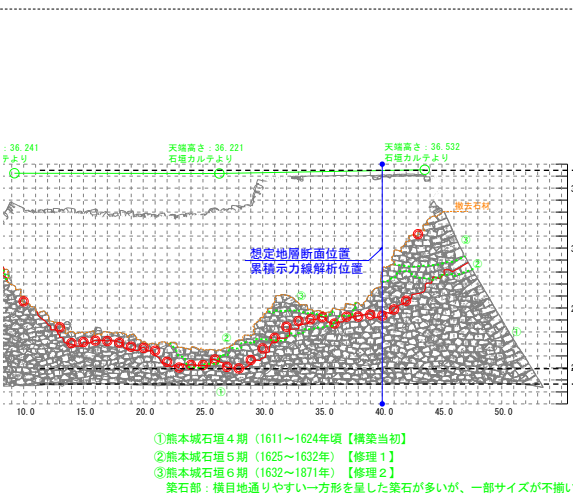
立面図

- ①熊本城石垣4期 (1611~1624年頃【構築当初】)  
②熊本城石垣5期 (1625~1632年)【修理1】  
③熊本城石垣6期 (1632~1871年)【修理2】  
築石部: 横目地通りやすい一方向を量した築石が多いが、一部サイズが不揃い
