## ◆これまでの委員会での主な報告内容

## ◆今回の委員会での審議事項

H415・H416 石垣復旧措置案(現代工法を伴う修理検討)【審議】

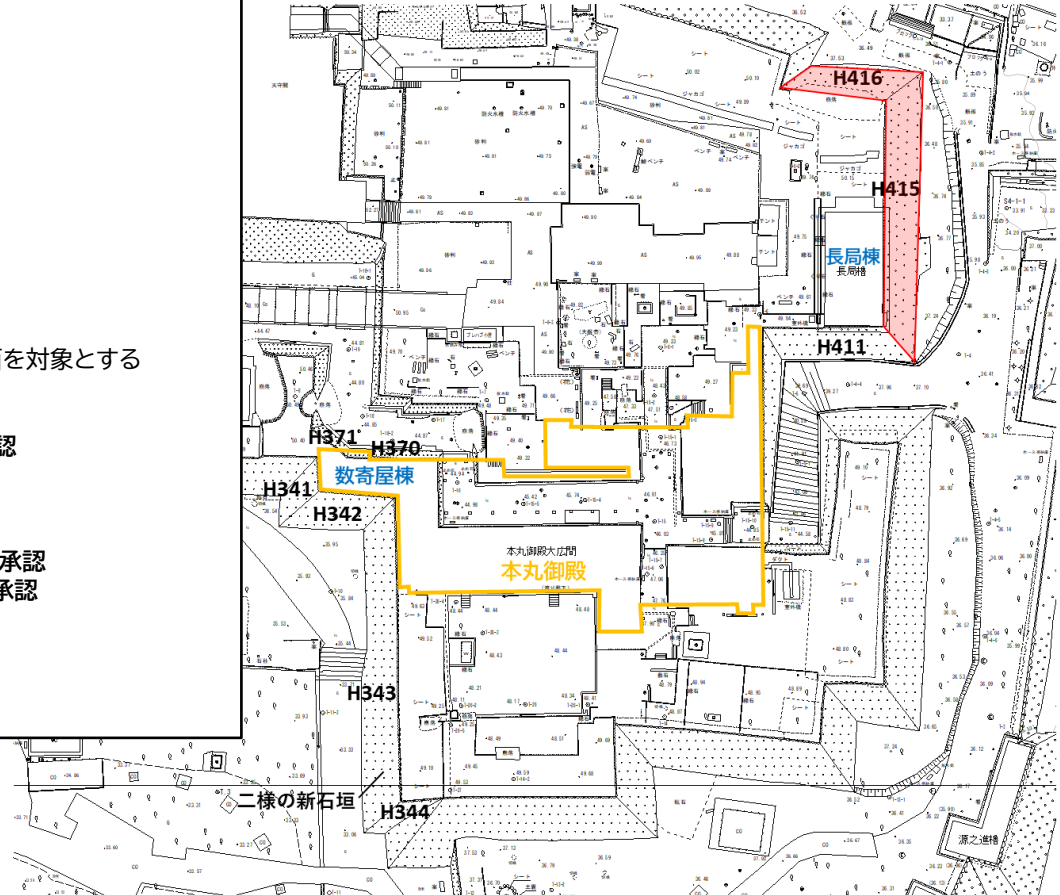
- ①石垣高の1.5倍以上の離隔距離の確保は困難
  - ②擁壁や防護柵の設置 → 通行幅が狭小かつ遺構面や景観を損なう
- ⇒ 現代工法を伴う修理検討△

- ・石垣耐震診断【在来修理】にて、不安定になるおそれがあるH415、H416に対して現代工法による修理を検討した。
- ・検討断面は平面図に示す3断面とした。
