熊本市液状化対策技術検討委員会 (第1回)

- 1.熊本市の液状化被害の状況
- 2.事業候補地区の選定について
- 3.近見地区の調査報告

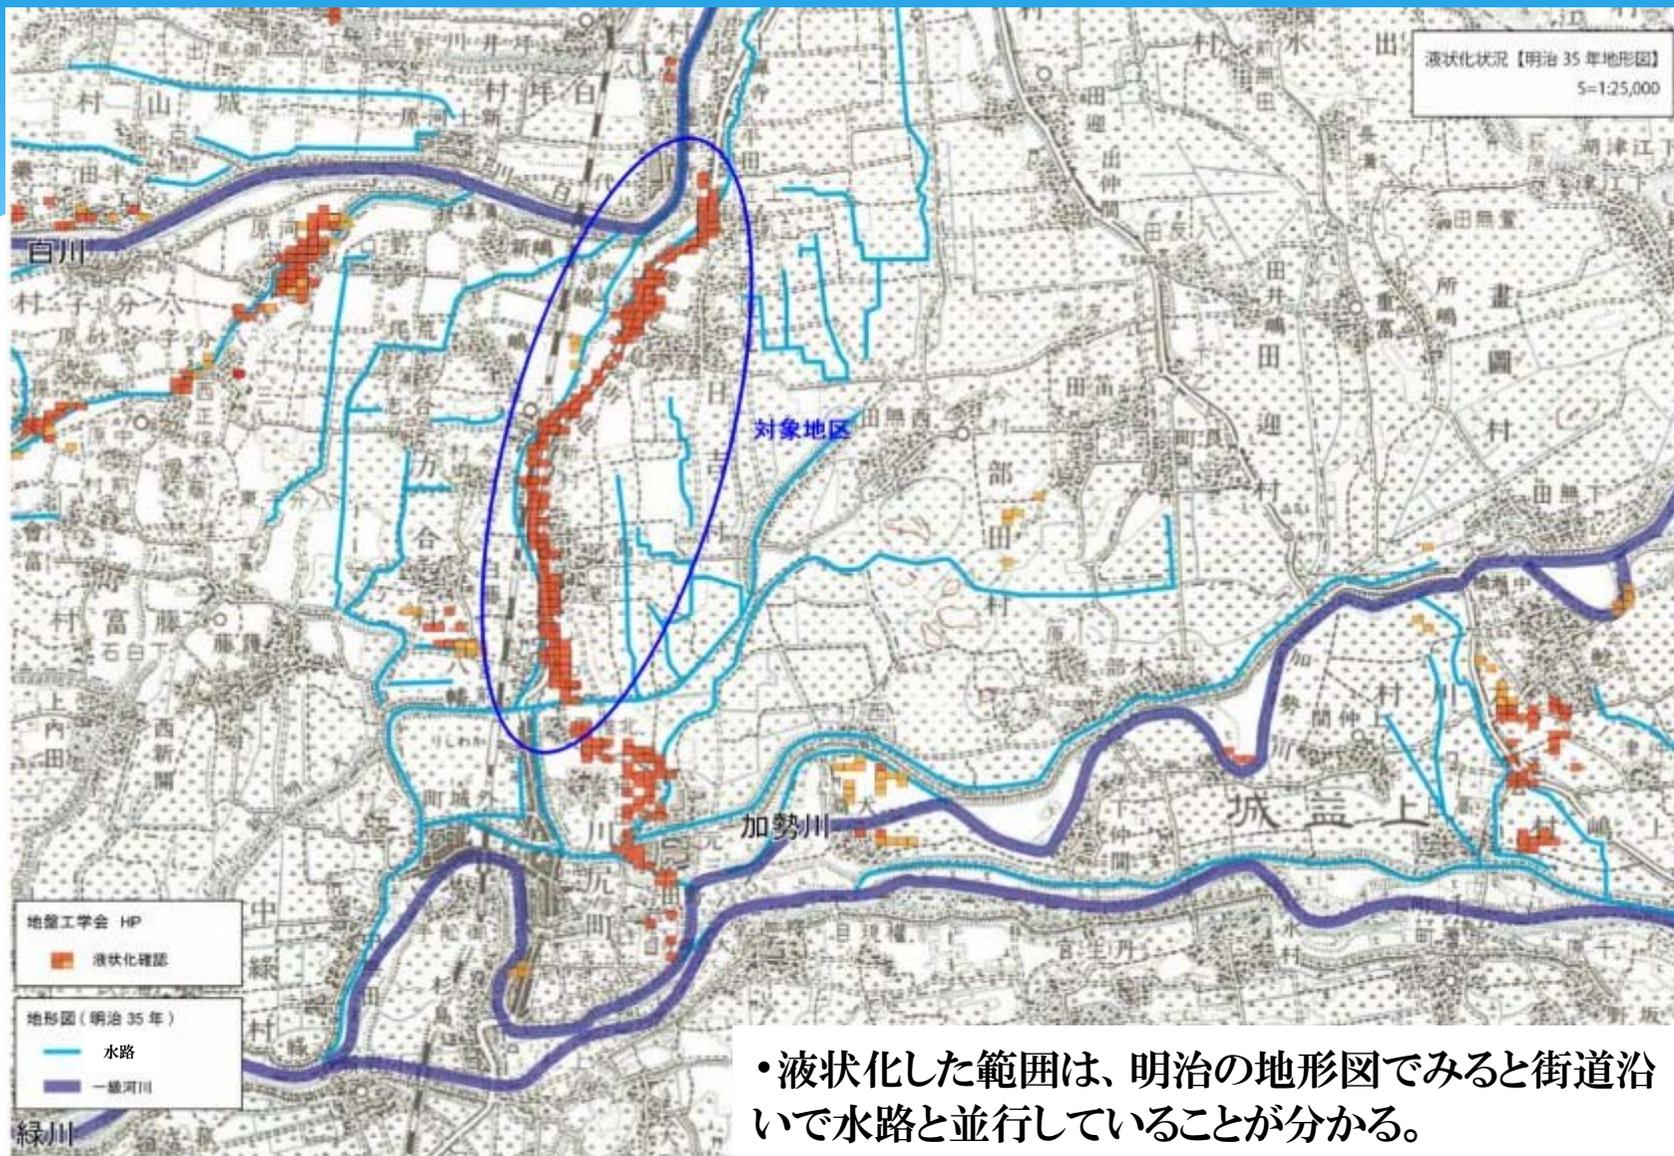
3.1 近見地区の被害状況 明治35年の地形図(P9)

明治35年地形図と液化化被害の重ね図

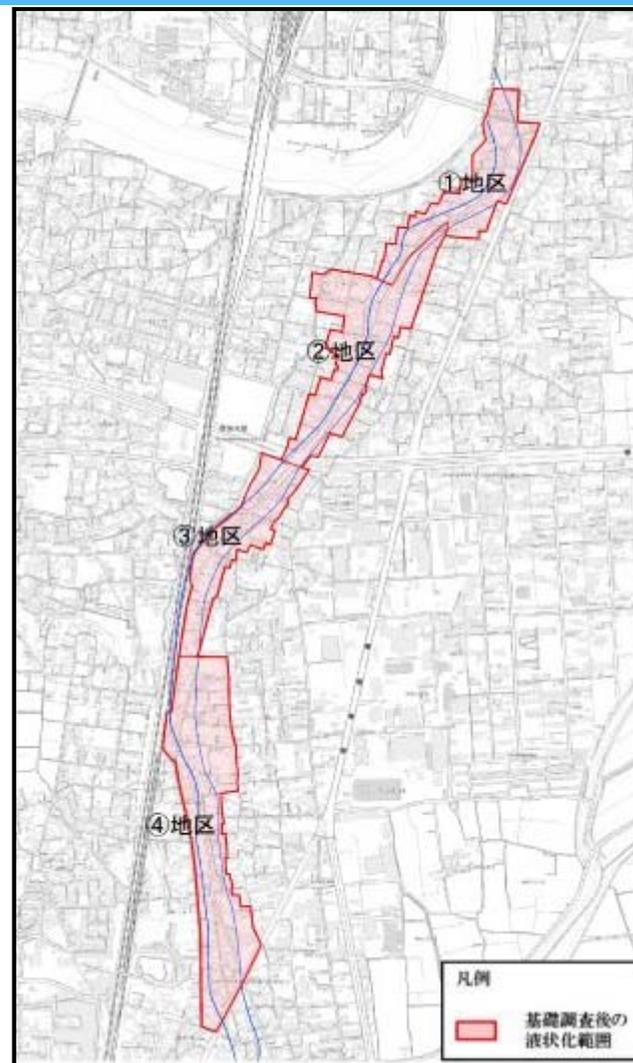
•基礎調査前に液状化範囲を想定していたが、基礎調査で被害のあった液状化範囲は内側であった。

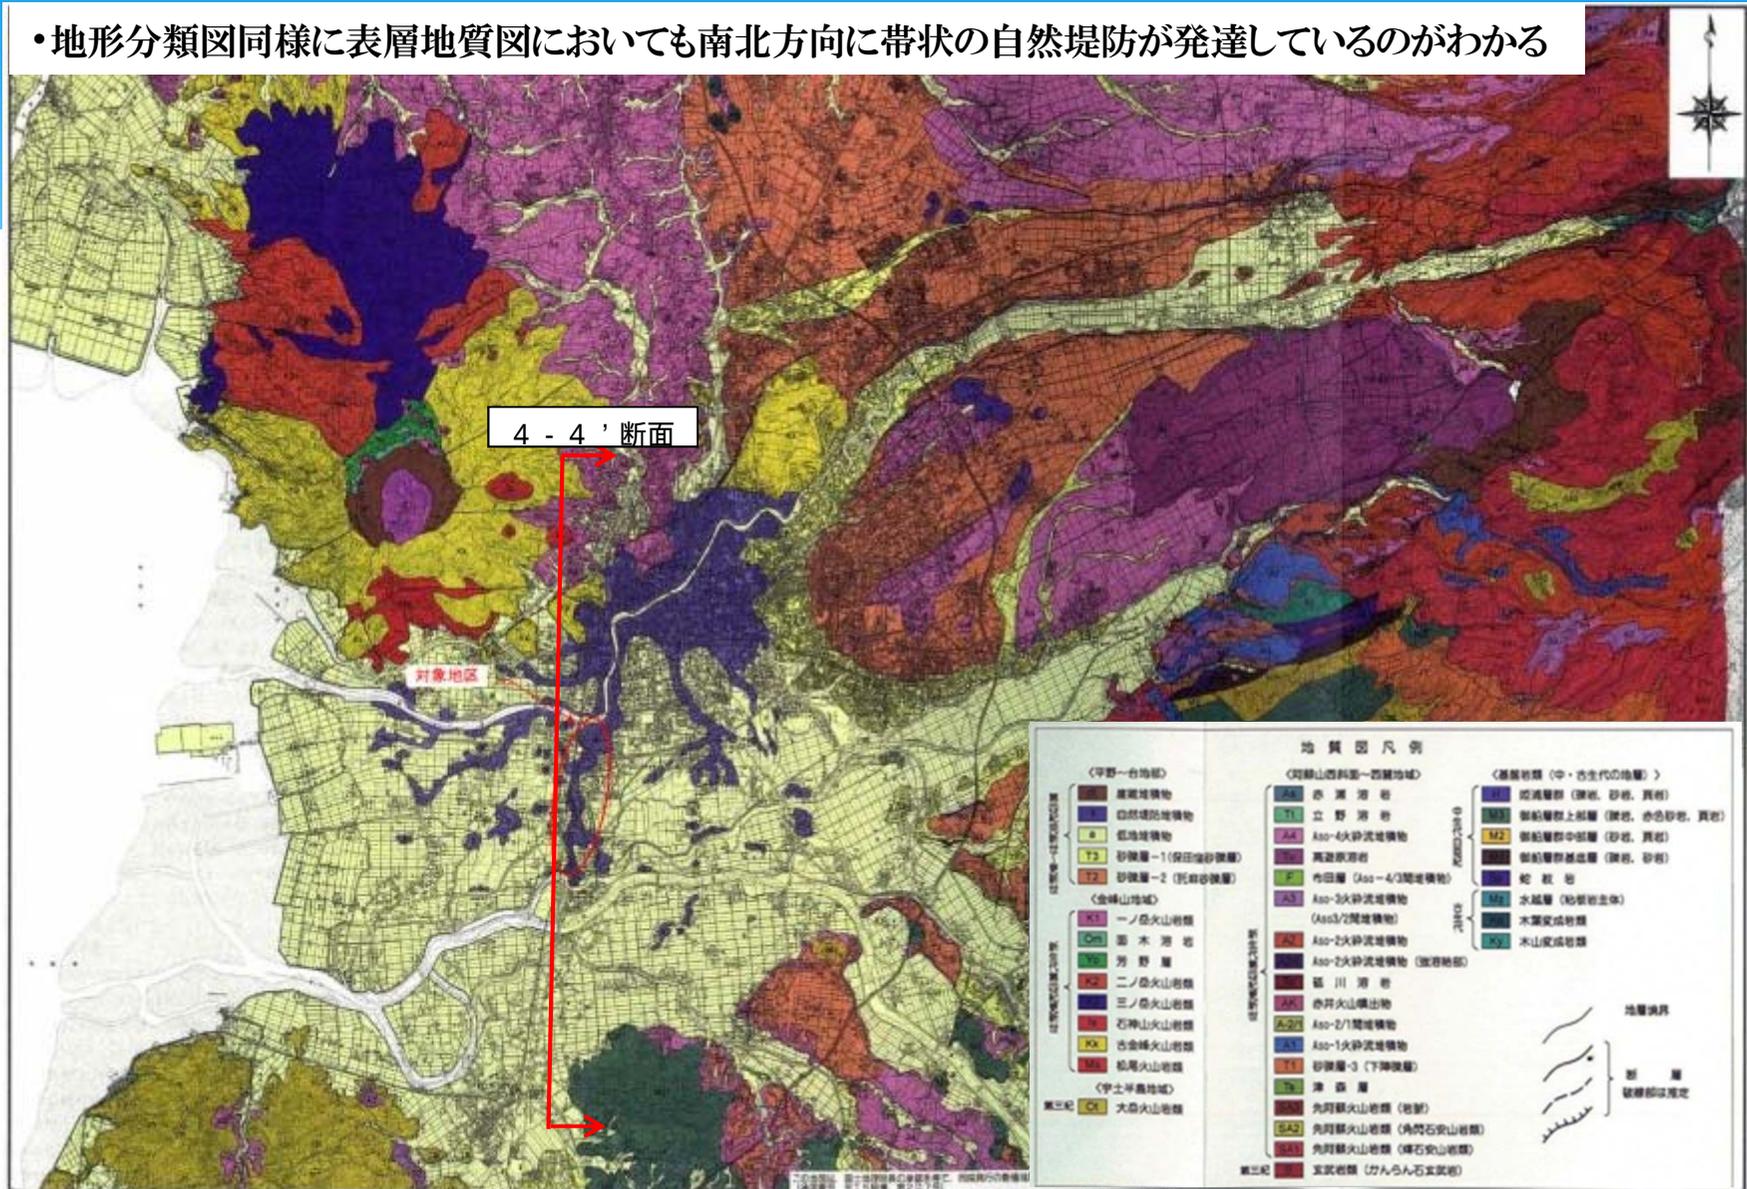
3.2 地質状況 周辺の表層地形図(P19)

• 地形分類図同様に表層地質図においても南北方向に帯状の自然堤防が発達しているのがわかる

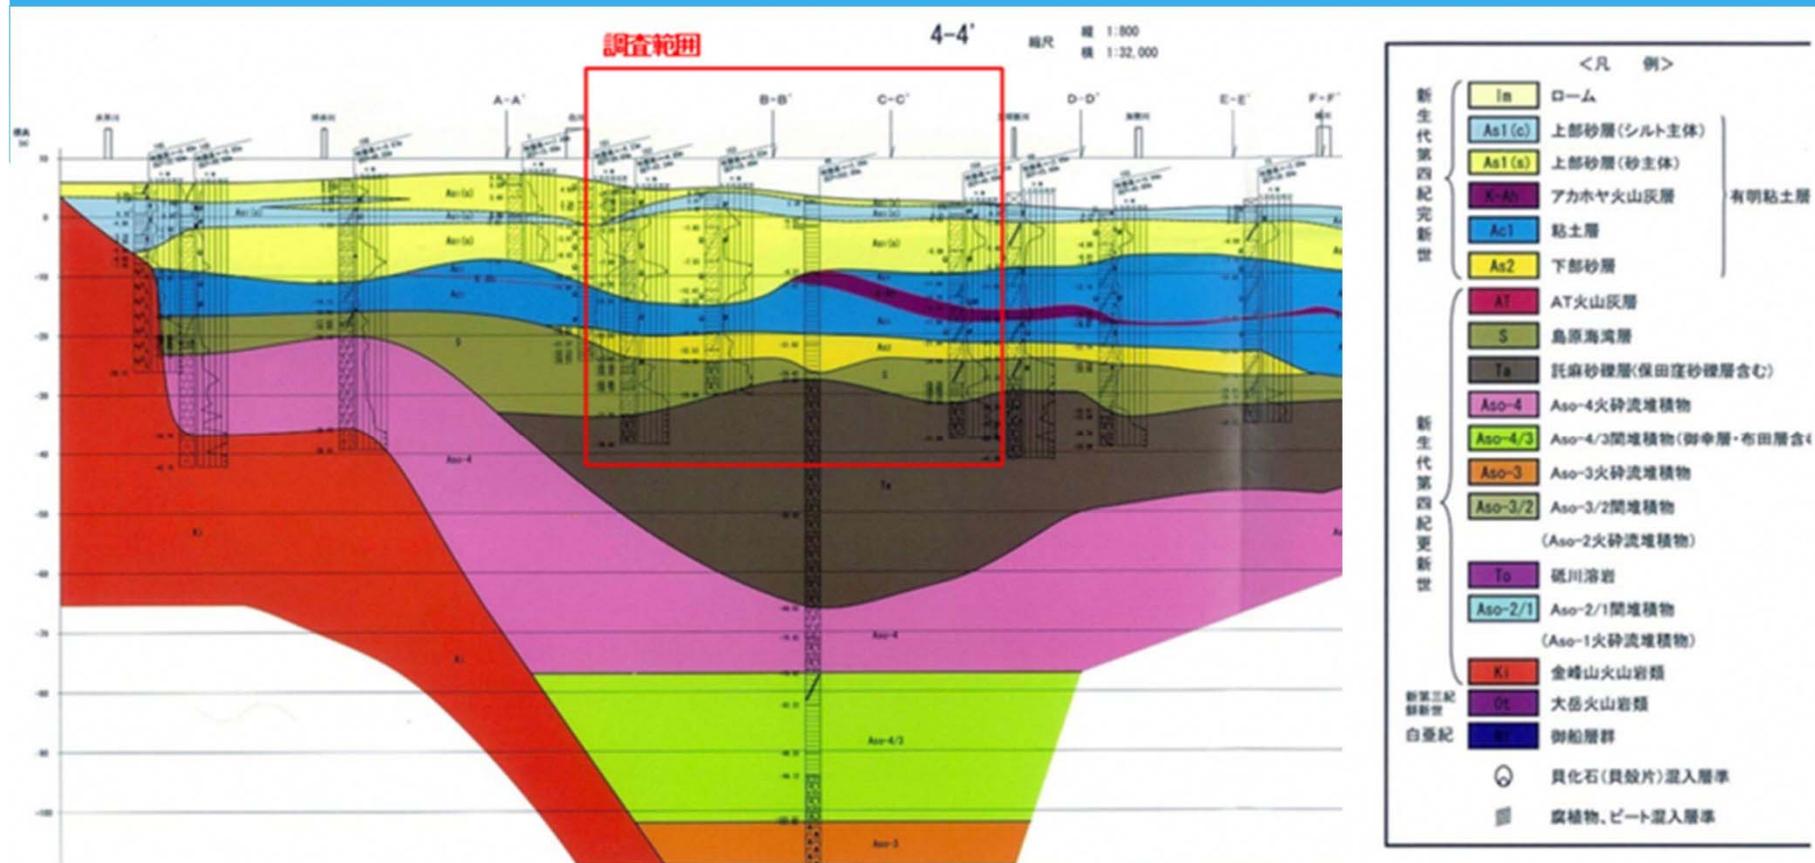
近隣の地質断面図 縮小版(P20)

- 調査区域南北方向の地質縦断図
- 今回の調査範囲は、更新世後期の託麻砂礫層以浅の地質状況を確認した。
- 上図では沖積層の未固結層を「有明粘土層」で一括しているが、最上部は陸成の氾濫原堆積物からなる。

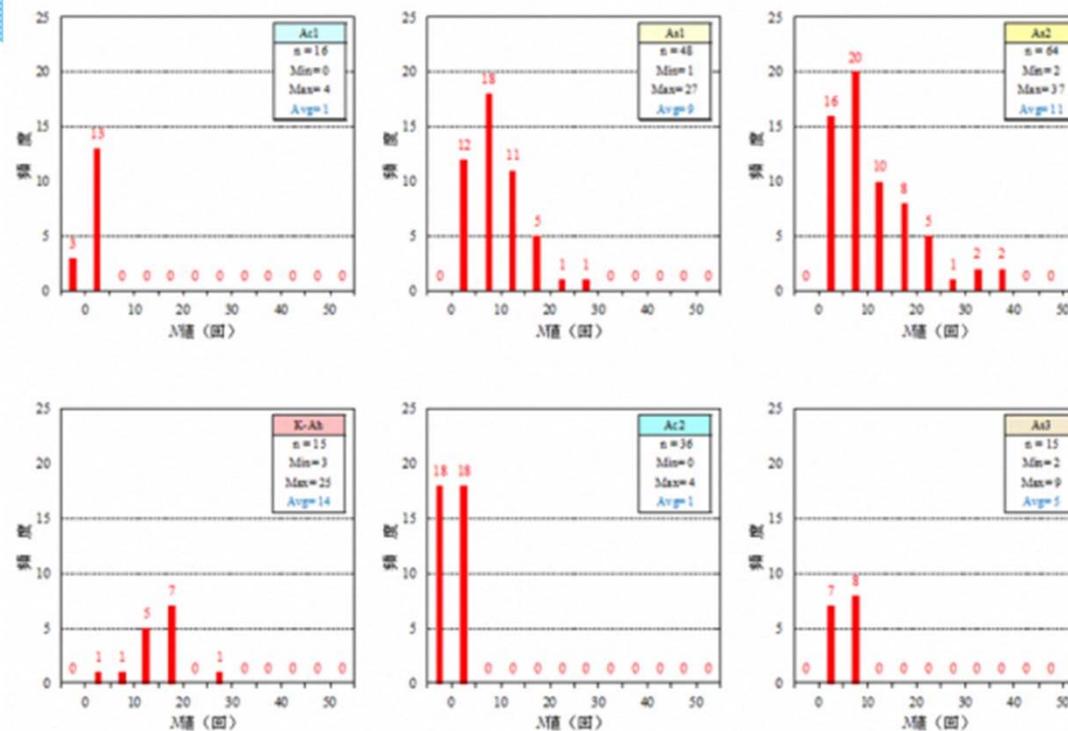
各地層のN値の分布 (P29)

- As1層 N値≒9
- As2層 N値≒11
- Ac1層、Ac2層 N値≒1

- 各層の平均値は概ね頻度グラフの最大頻度を示す
- As2層はバラツキが大きい

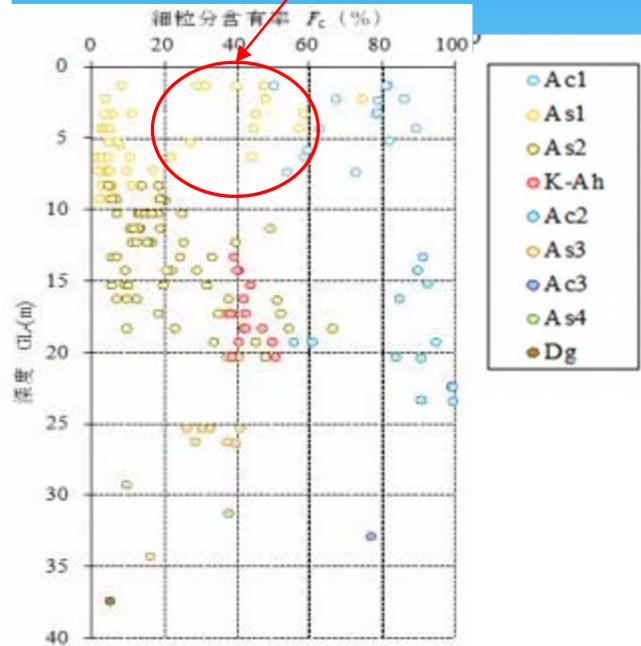
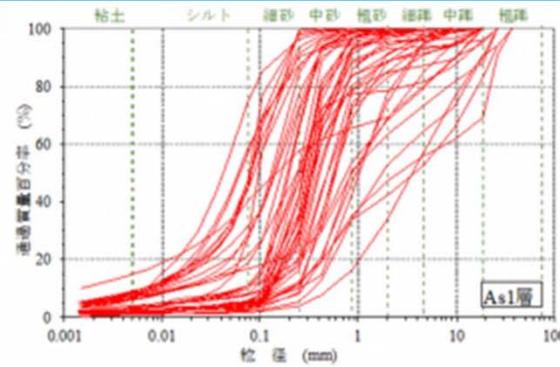
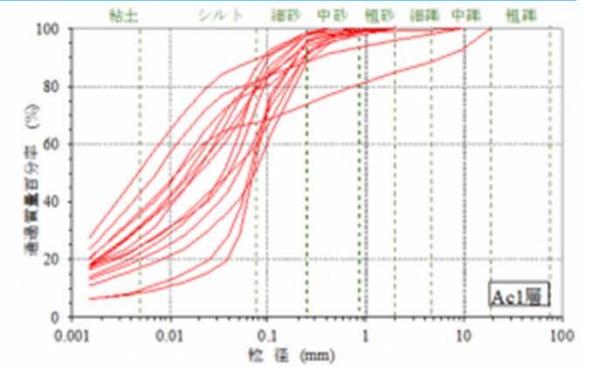
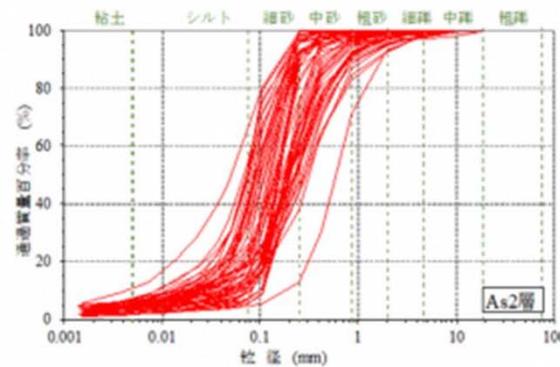
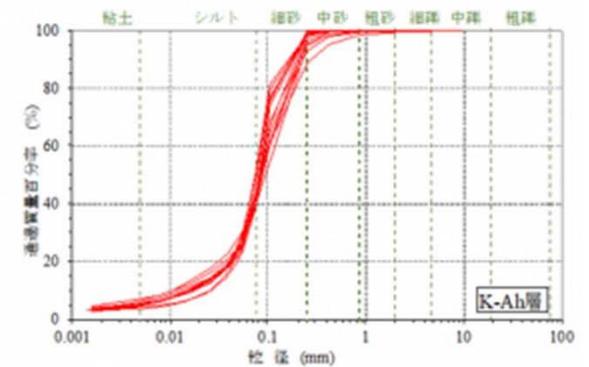
細粒分含有率 F_c および 粒度分布図 (P29)

As1層の細粒分が多い個所

- As1層→細粒分の多い個所(No.1-1、No.1-3)を除いた場合 $F_c=10\%$ 未滿
- As2層→深度方向に増加傾向にあるが全体平均では概ね $F_c=20\%$ 程度

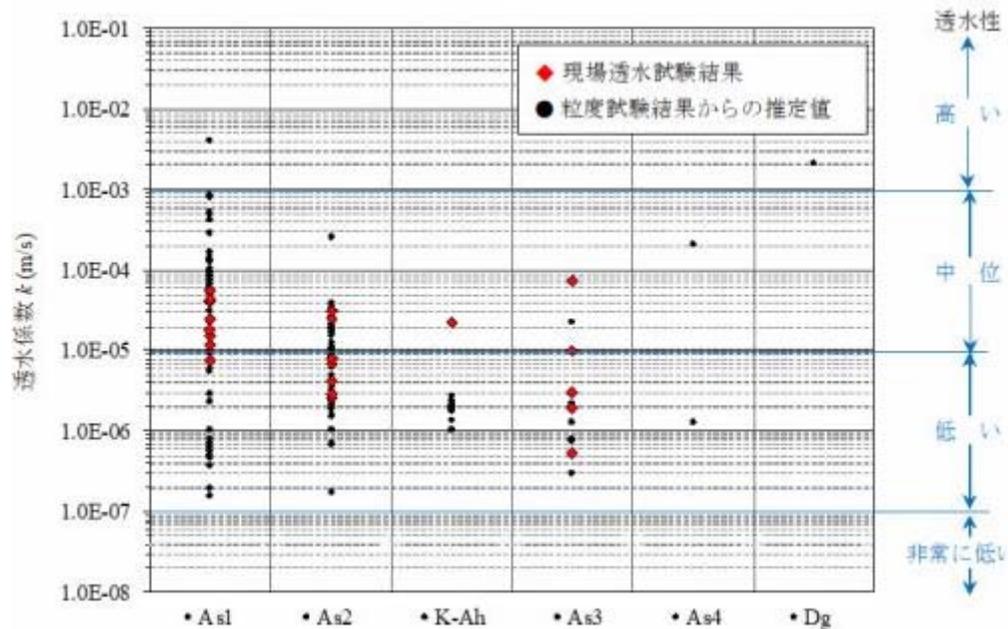
現場透水試験結果一覧(P30)

- As1層 「 $k=E-05m/s$ オーダー」
- As2層 「 $k=E-05m/s \sim E-06m/s$ オーダー」

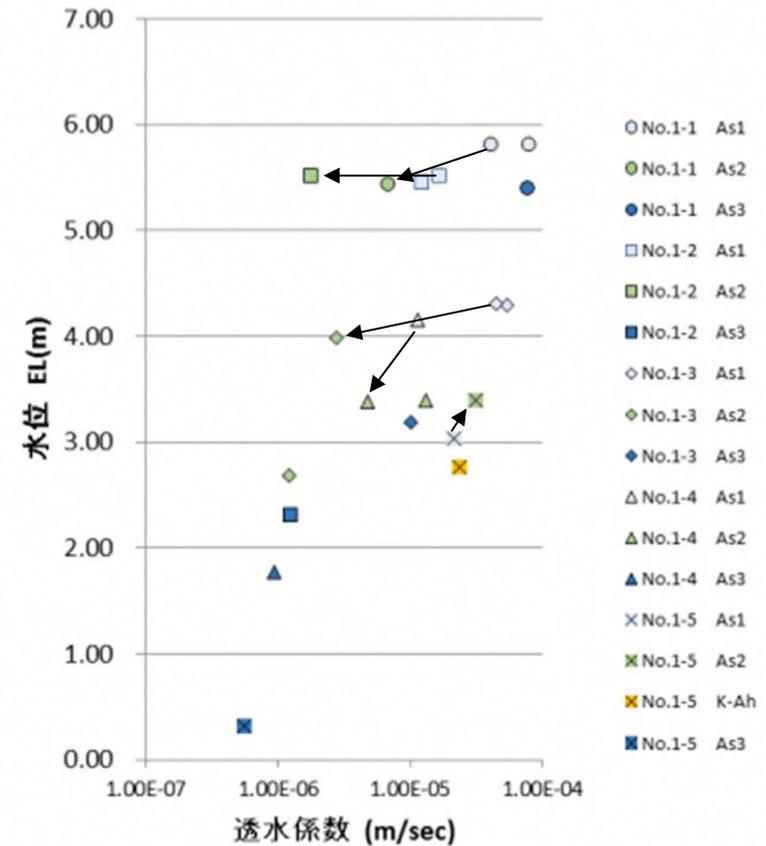
調査箇所の水頭分布図

- 水頭分布図より、As1層とAs2層の水頭は若干の差 (As2層が低い) は認められるが、地層境界に連続した不透水層が確認できていないため、同一帯水層の可能性が高い。ただし、透水係数と細粒分含有量に差が認められる。

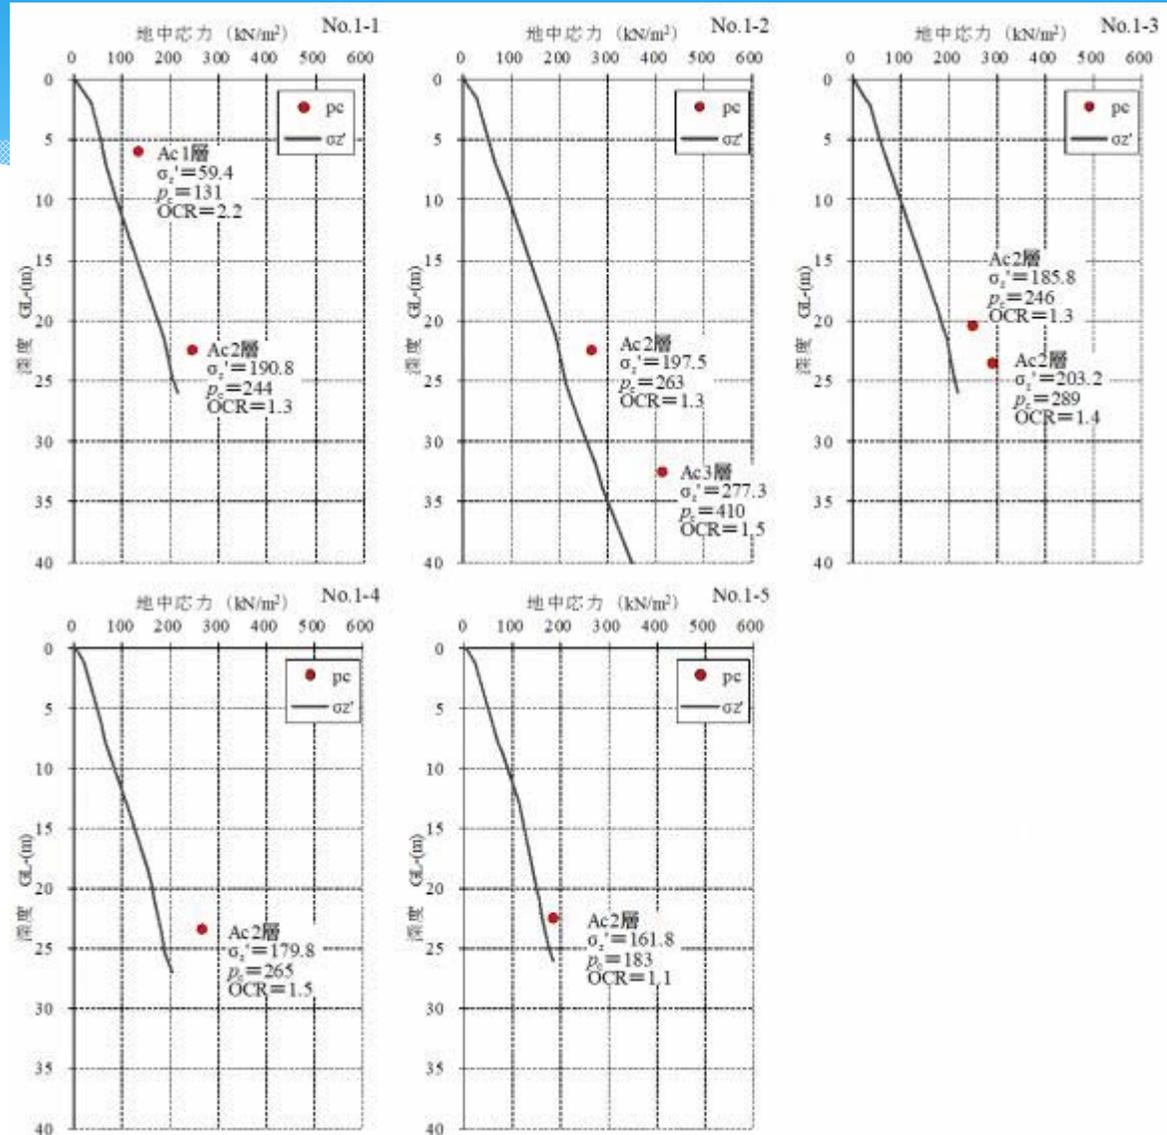
地点別・圧密降伏応力 p_c - 有効土被り圧 σ_z' の比較図 (P32)

- P_c は深度方向への増加
- $P_c > \sigma_z'$ を示す“過密粘土”である

圧密沈下を起こしにくい層

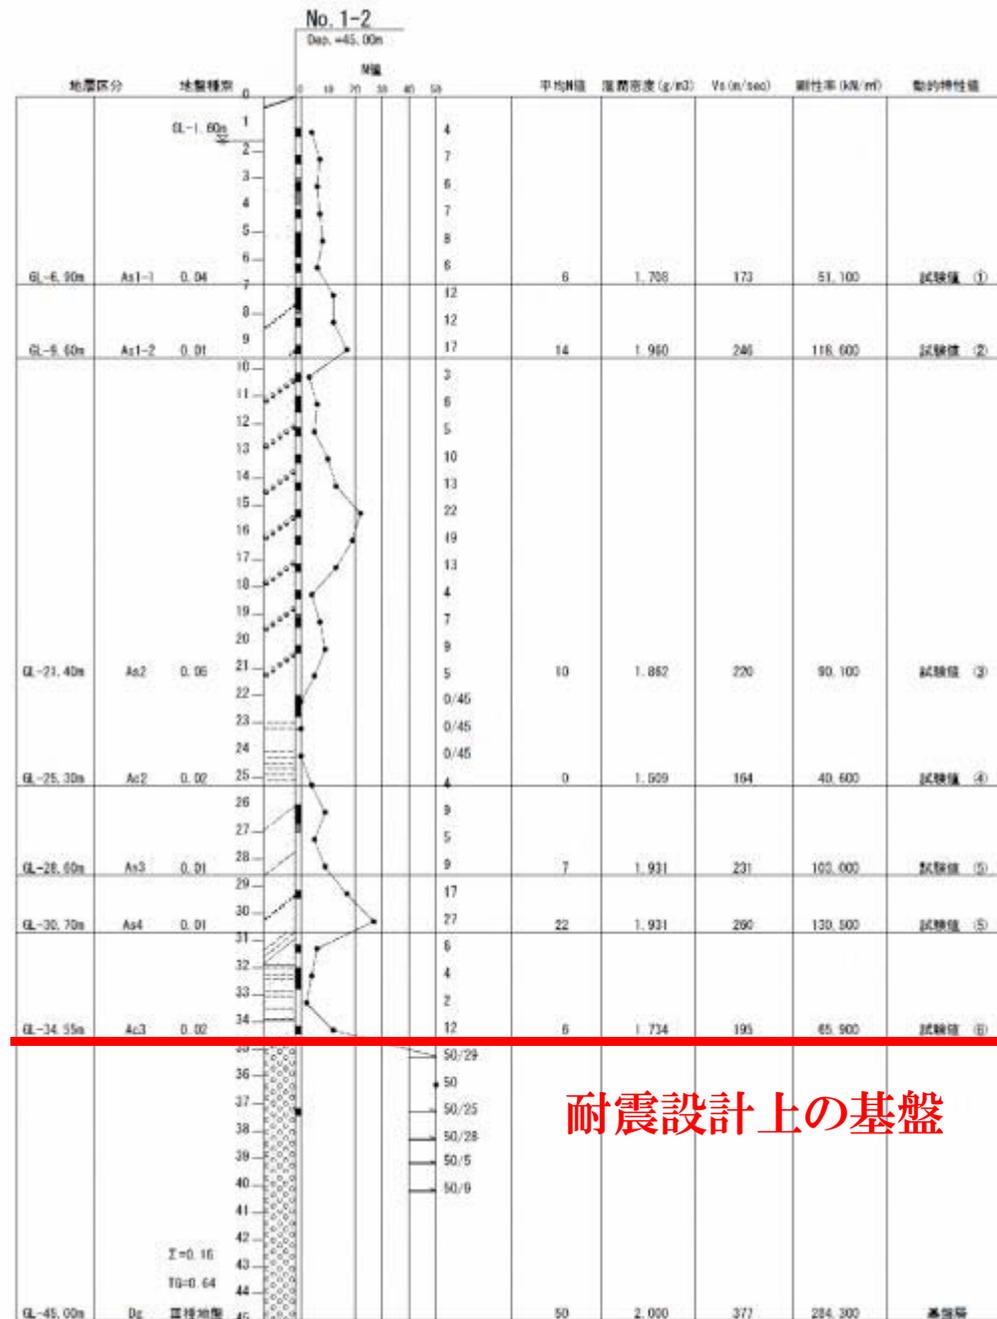
地震応答解析に用いる 地盤モデル(P41)

- 日吉小学校No.1-2を代表断面
- PS検層結果より耐震設計上の
基盤面は深度35m以深
- 各地層の動的変形特性値より
地盤をモデル化
- 入力地震動波形
「KiK-net 益城(地中で観測され
た波形)」で観測された地震波形
前震:M6.5(4月14日)
本震:M7.3(4月16日)
を耐震設計上の基盤層に入力
- 解析コード:SHAKE

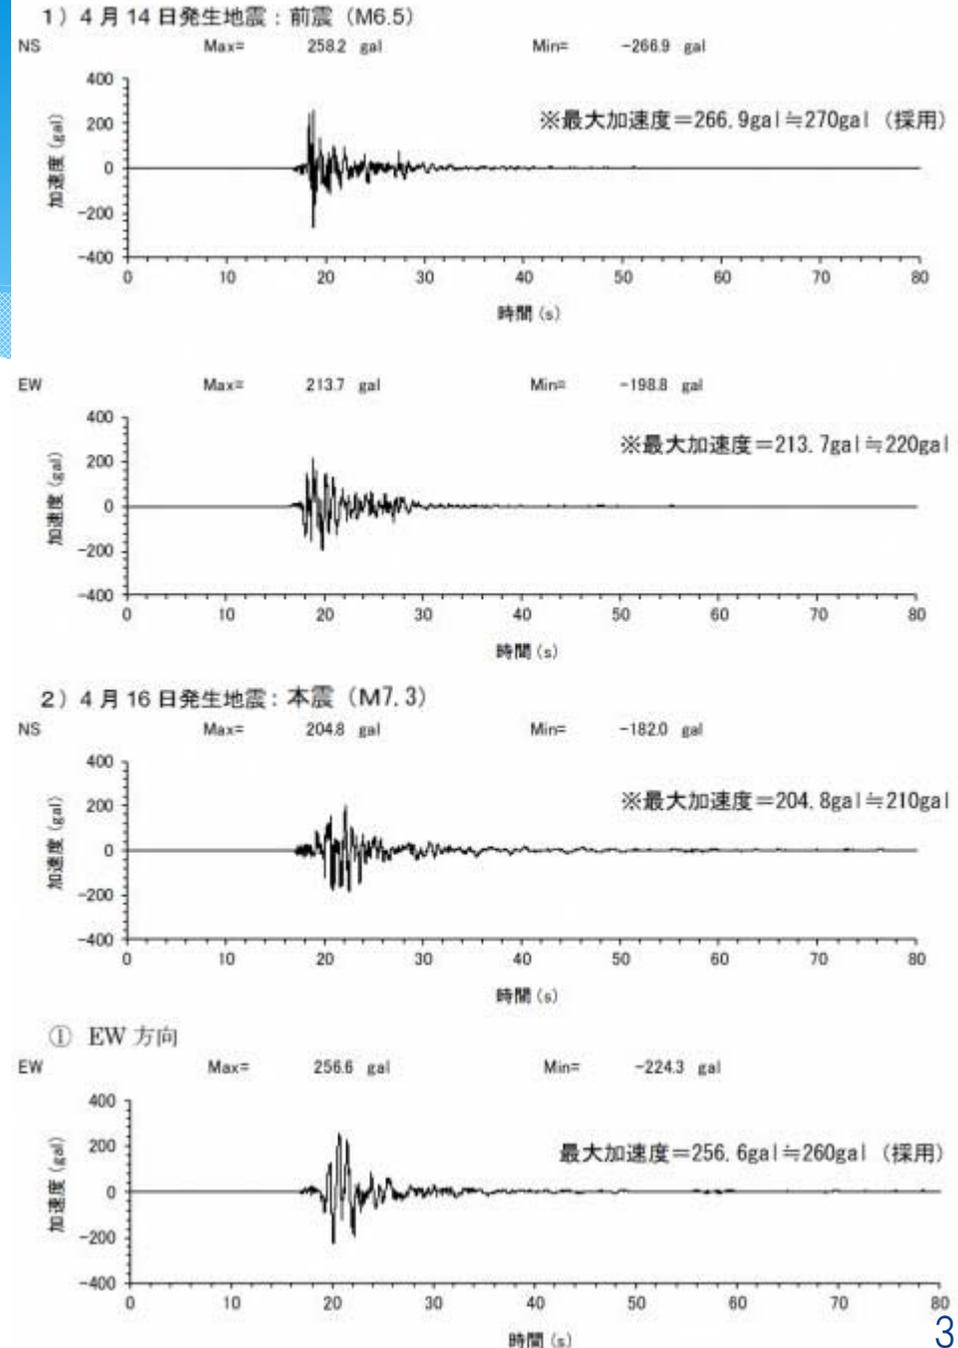
地表面応答加速度時刻歴結果(P42)

•地震応答解析結果より
以下の 2caseを想定地震動とする

①前震:M6.5, 270gal

②本震:M7.3, 260gal

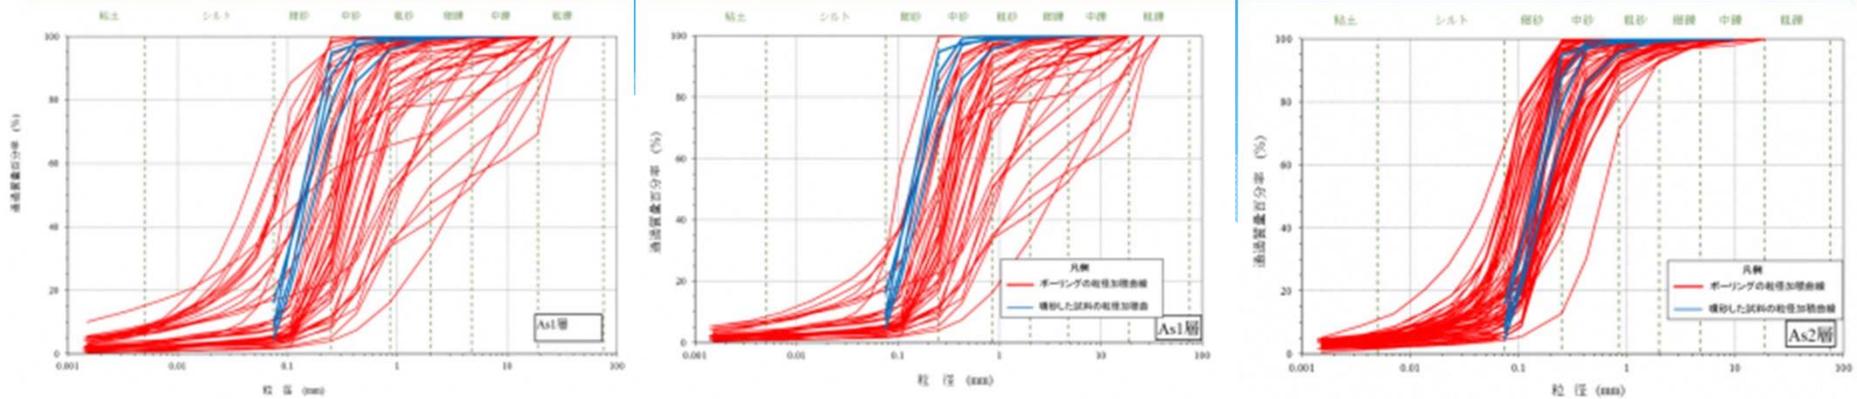
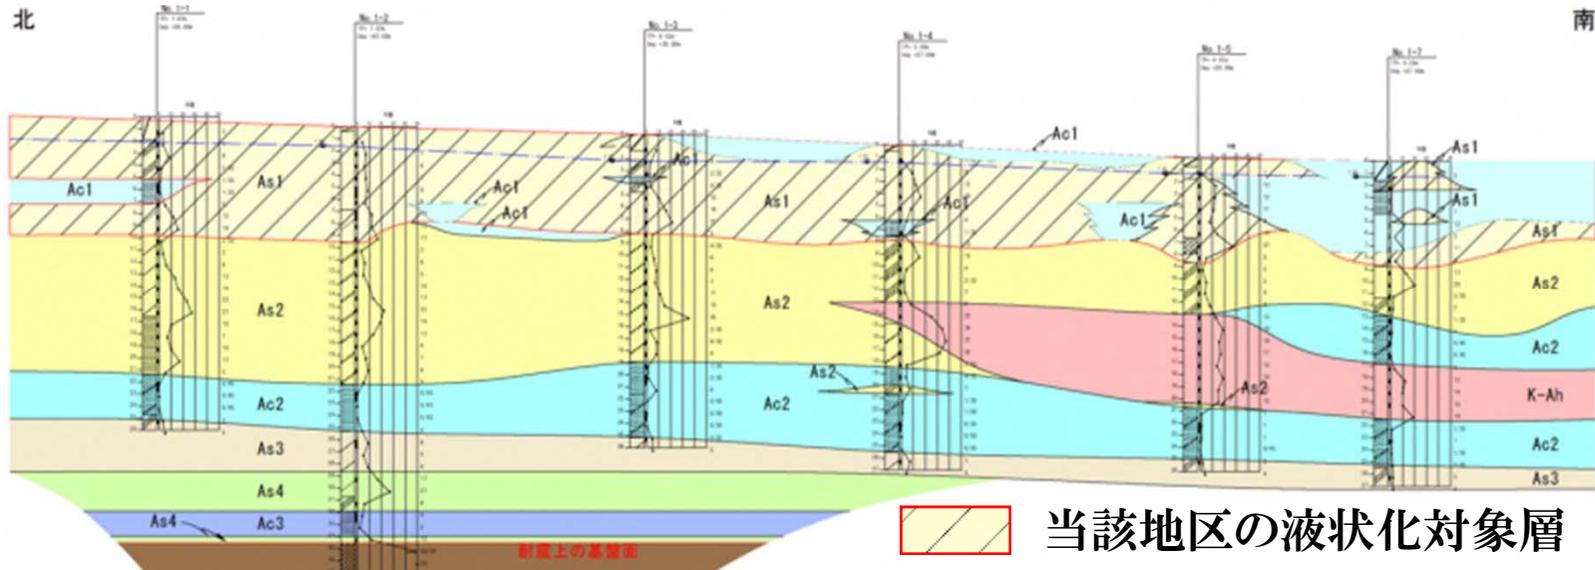
As1層とAs2層におけるボーリングと噴砂試料の粒度分布対比

※噴砂した試料の粒度曲線勾配はAs1層に近似した勾配を示す。As2層と比べた場合では噴砂試料が若干急勾配の粒度曲線である。

•地盤年代効果を考慮し、熊本地震においてはAs2層は液状化しない地層と評価

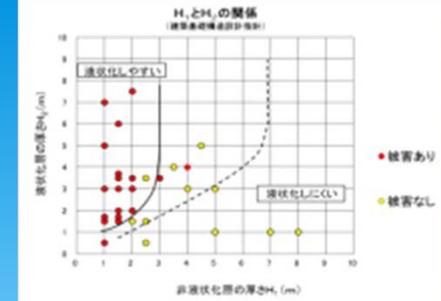
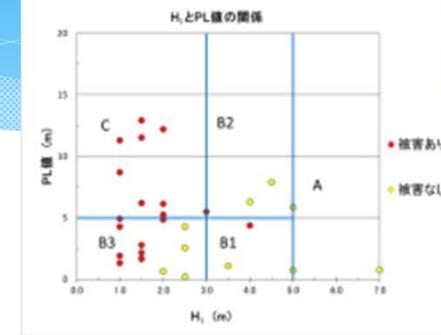
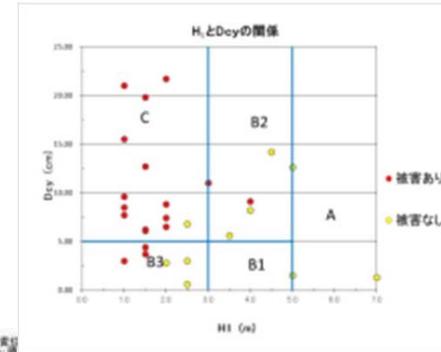
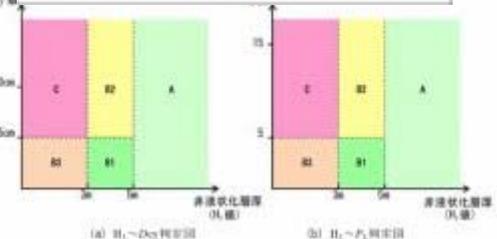
3.4 再液状化の検討 震災前後のボーリングデータによる 再液状化被害可能性の判定(P48)

- 地盤年代効果を考慮し、As2層は液状化しない地層と評価すると概ね被害状況と判定結果が一致
- 被害あり箇所では再液状化によって「顕著な被害の可能性が高い」ことから何らかの対策工が必要である

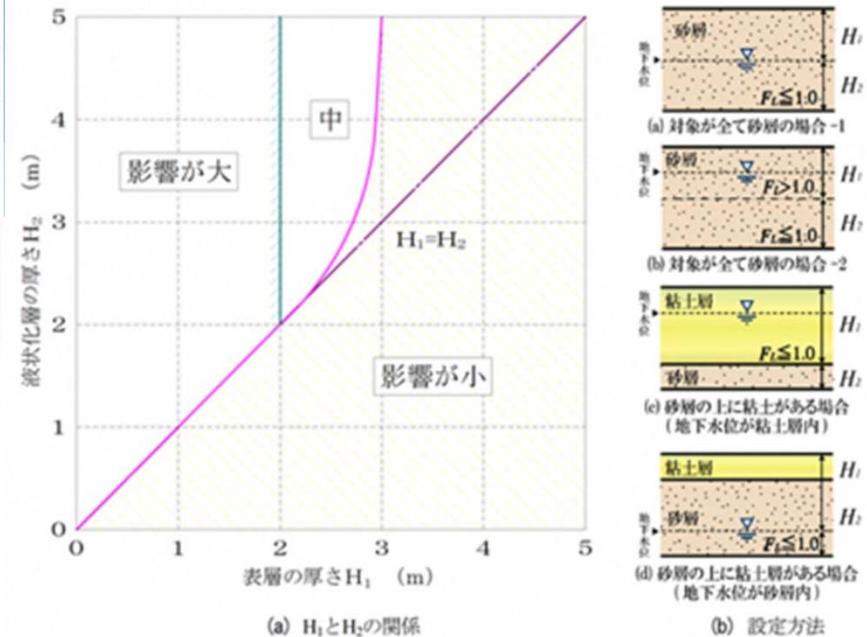
- 被害が少なかった箇所: 表層部に粘性土層(Ac1層)が分布
非液状化層(H_f)が $H_f=2.5m\sim 4.0m$
- 被害が大きかった箇所: 表層に砂質土層(As1層)が分布
非液状化層厚(H_f)が $H_f=1.0m\sim 1.5m$

◇被害の特徴から、「小規模建築物基礎設計指針(日本建築学会)」に示されている簡易判定法「 H_f (非液状化層厚)と H_2 (液状化層厚)」の関係も有効な判定手法である

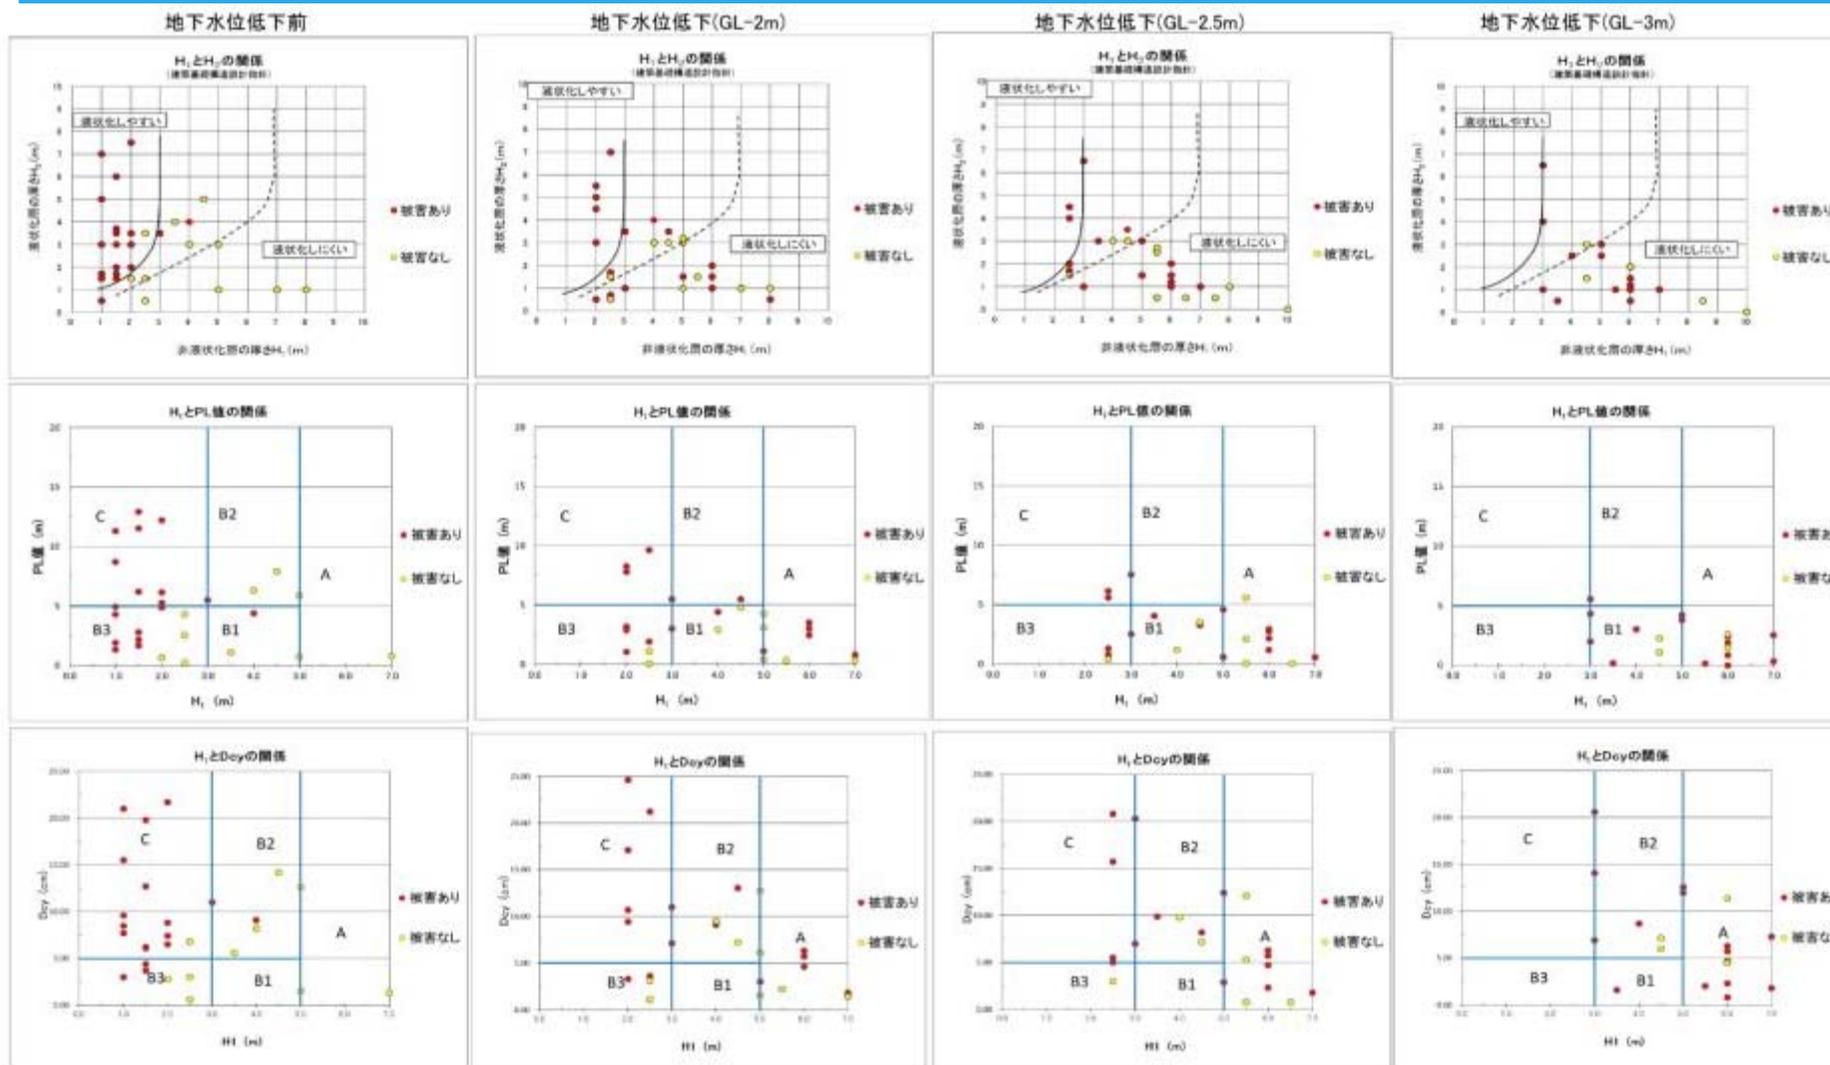
地下水位低下深度における液状化被害の判定結果図(P57)

- GL-2.0mまでの地下水位低下では対策効果が得られない
- GL-2.5mまでの地下水位低下では一部B3に区分されるが「 P_L 値=5未満」を確保できる
- GL-3.0mまで水位低下できた場合 ⇒ 液状化被害の抑制効果が期待できる
「顕著な被害の可能性が高い」 ⇒ 「被害の可能性が比較的低い～可能性が低い」

- 想定地震動(今次災害)： M7.3 260gal (タイプ2相当)
- 非液状化層厚 : $H_f \geq 3.0\text{m}$
- 判定結果区分 : A区分、B1区分、B2区分

- 想定地震動(今次災害)： M7.3 260gal (タイプ2相当)
- 非液状化層厚 : $H_f \geq 2.5\text{m}$
- 判定結果区分 : A区分、B1区分、B2区分、B3区分
- 数値目標 : P_L 値 < 5

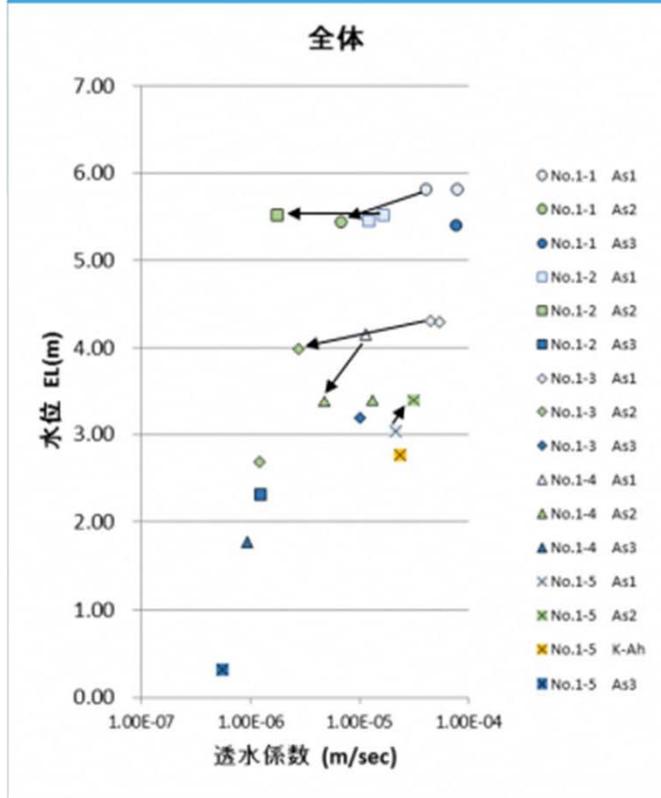
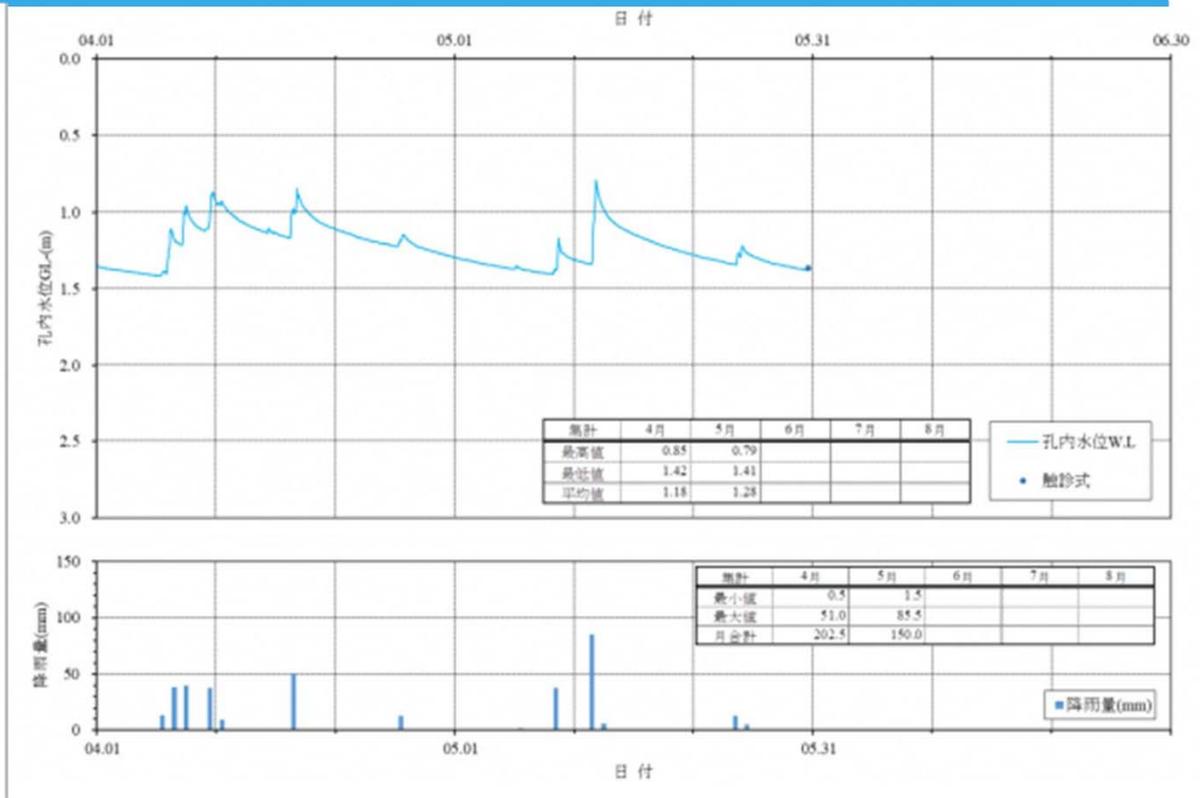
地下水観測結果 (P58、59)

- As1層とAs2層の層境不透水層が確認できていないことから
As1層とAs2層の地下水位は同一帯水層と評価
- 日吉小学校に設置した観測井の水位観測結果は降雨に敏感に反応し自由地下水の可能性が高い
- As1層とAs2層の水位変化を観測することで異なる帯水層として評価できる可能性がある
