第19回熊本市液状化対策技術検討委員会 説明資料 【近見地区】

【議題 3 ①地区の現況の説明及び対策工事について】

令和5年11月1日

議事 1 ①地区の現況及び今後の対策について

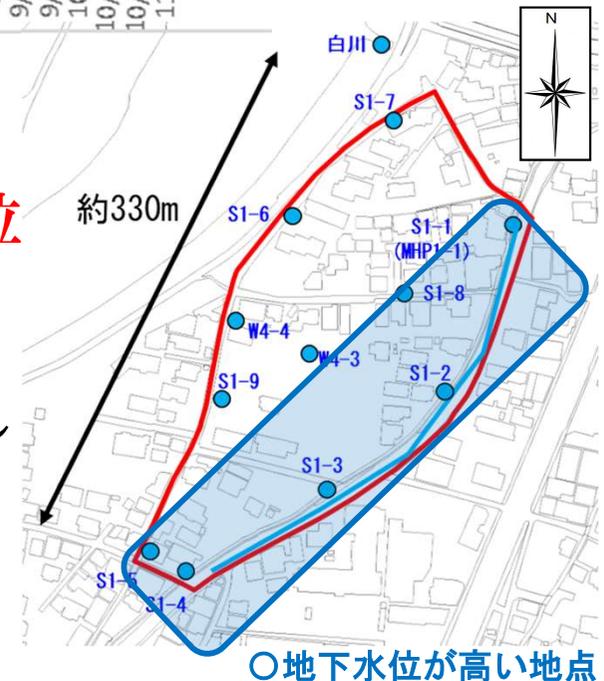
- 区域内の地下水位は、**地区の北西 (S1-6, S1-7) で目標水位を満足している**。ただし、この2地点は地盤高が高く、元々地下水位が低い範囲である。
- 最も目標水位に近い地点は、S1-9、W4-3、W4-4 (GL-2.6 ~ -2.7m程度) である。
- その他の地点は、GL-1.6 ~ -2.1m程度と揚水前から0.5m程度低下した水位である。

○地下水位が高い地点

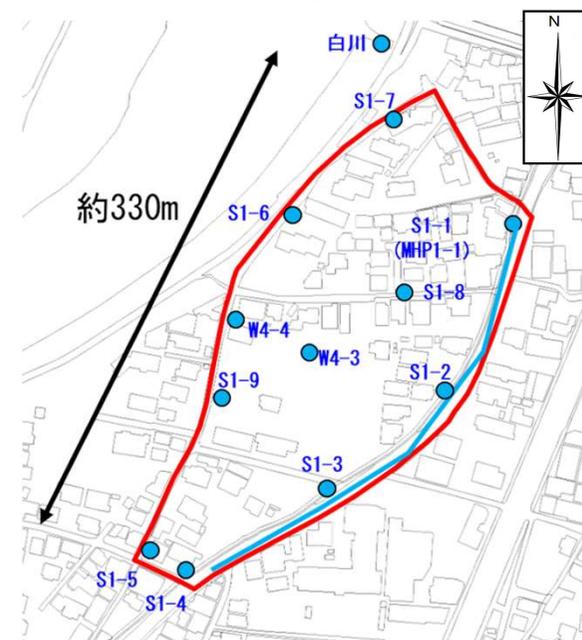
- 地下水位の標高は、TP+5.2～5.7m程度である。
- 地区の中で最も水位低下している地点は、地区西部のW4-4であり、次いでS1-9となる。

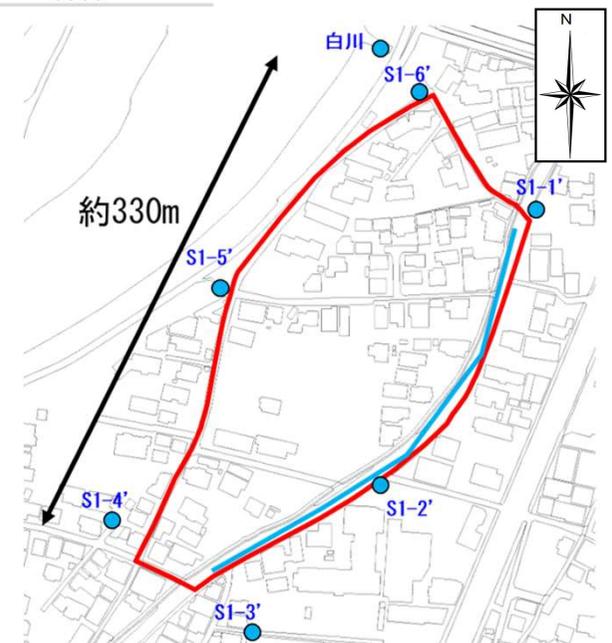
・区域外においては、概ね揚水前と同程度の水位となっている。

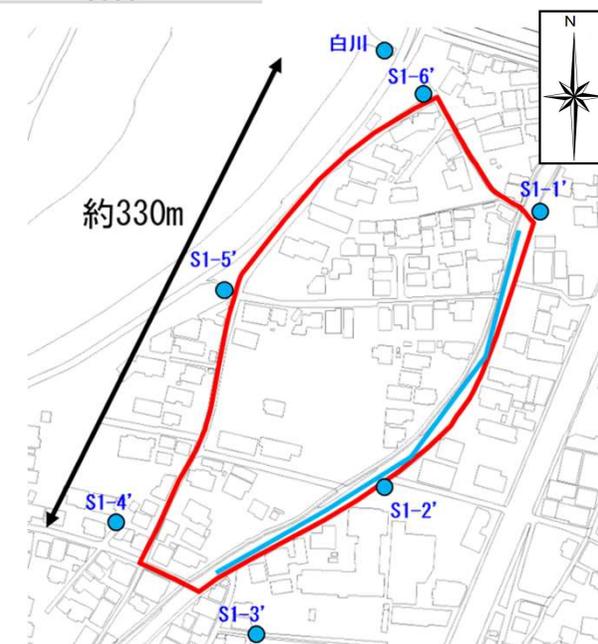
- S1-2'及びS1-3'を除き、概ね揚水前と同程度の水位となっている。
- S1-2'とS1-3'は、近接工区(②地区)の排水の影響により、水位は低下傾向である。

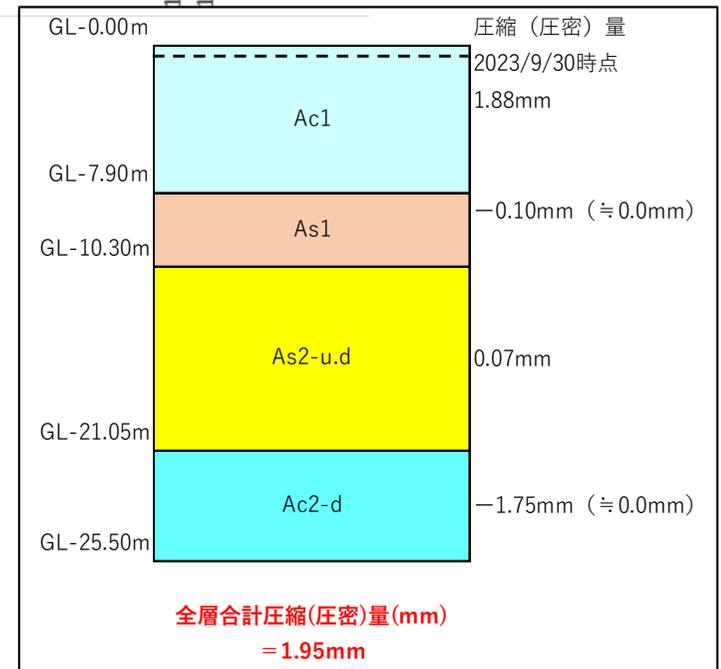
- 揚水開始以降の圧縮量は、全層の合計で1.95mmと目安値以下である。
- 層別で最も圧縮しているのは、Ac1-u層の1.88mmである。

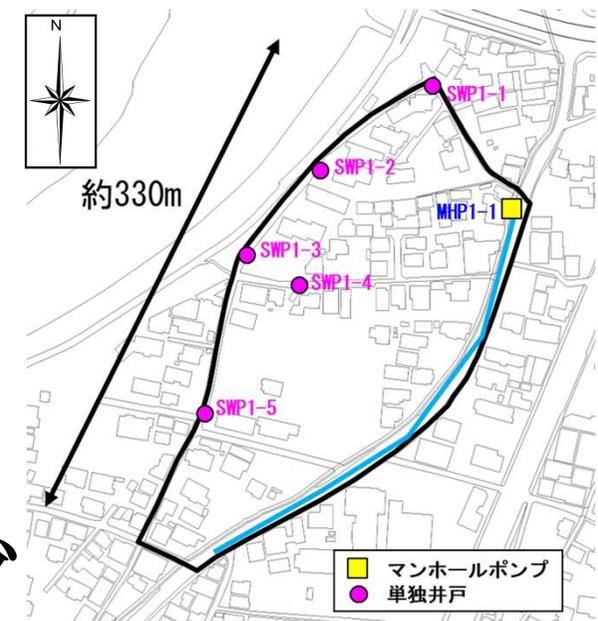
- 日々の排水量は、降雨やポンプの設定変更によって変化しているが、**定常時で約72 (m³/day)**である。
- 設計時の想定排水量790 (m³/day) であり、実際の①地区全体排水量は設計時と比較すると、約9%程度である。
- 他地区と比べて圧倒的に集水管からの排水量が少ない。

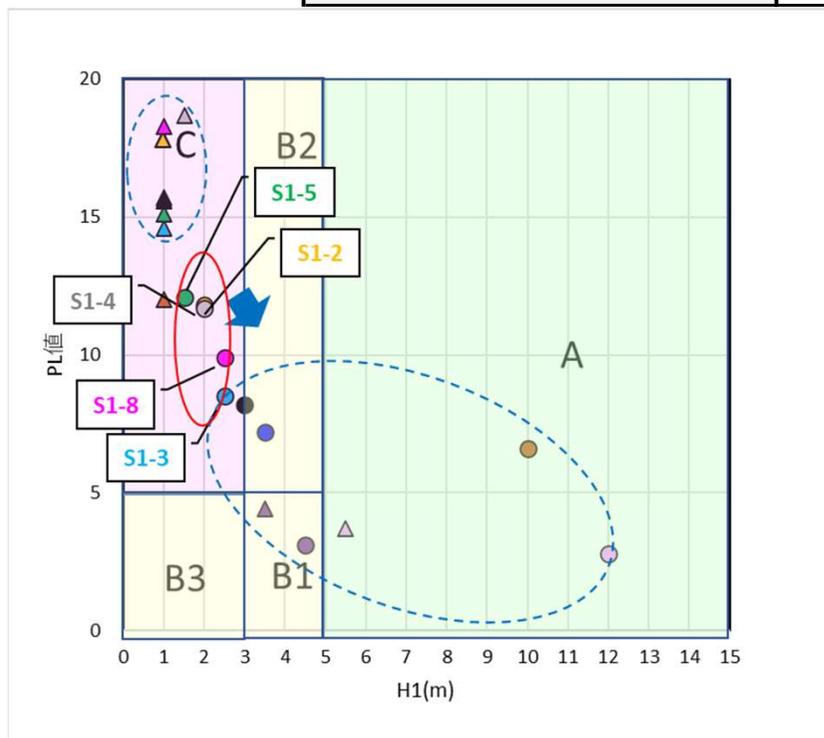
PL値 ランク図

各観測地点の液状化判定結果であるPLおよびDcyのランク変化図を以下に示す
 ・PLおよびDcyは地下水位低下前(Cランク)と比較して、一部を除き**B2～Aランクに改善**する。
 ・集水管沿い及びS1-8はCランクであり、**最大約0.8mの水位低下でB2ランクとなる**。

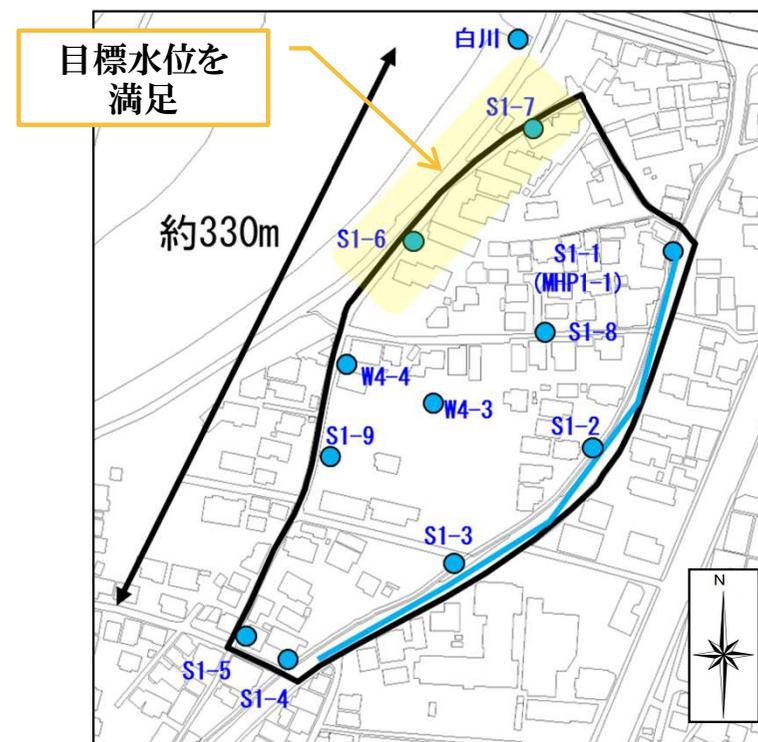
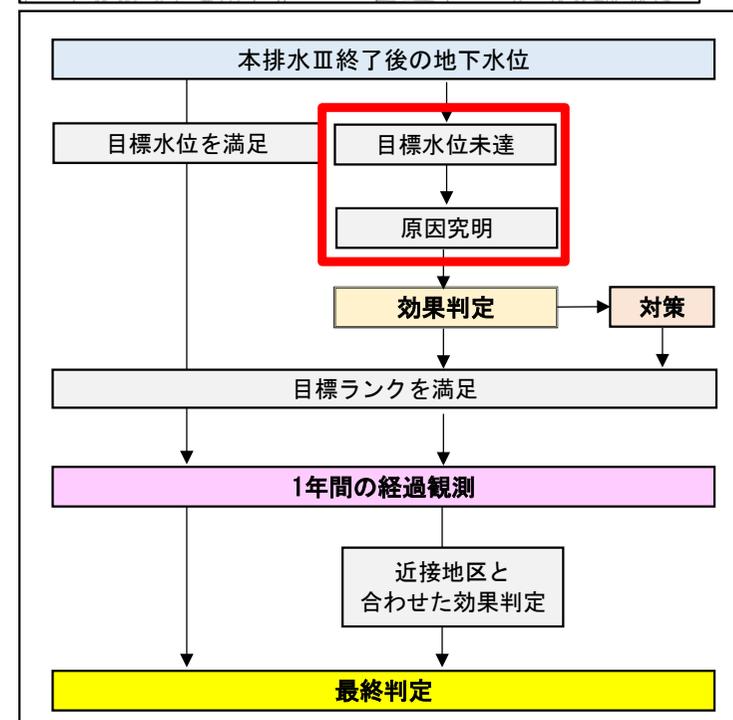
- ・水位低下を阻害している原因として、以下の3つが考えられる。
- ・それぞれの原因について確認を行った結果、**地盤の不均質性**による可能性が高いと推察される(詳細は後述する)

(1)地盤の透水性が想定より小さい(集水管敷設深度付近)
⇒可能性は高い

(2)集水施設の日詰まりによる集水効果の低下
⇒可能性は低い

(3)その他の要因(施工要因による影響等)
⇒可能性は低い

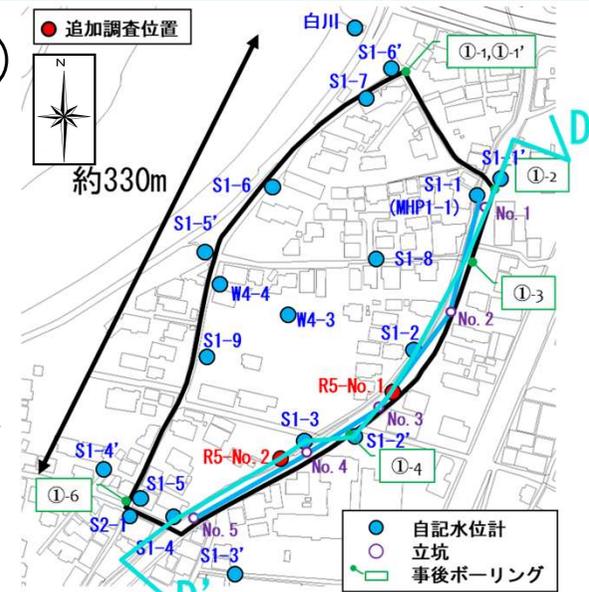
①地区 観測配置図

- 細粒分を不規則に含む砂質土主体の地盤
 - 集水管沿いの地層は、微細砂(細粒分が多い) ~ 細砂を主体とする地点(□)と、細砂を主体とする地点が混在している。
 - 近見①地区の細粒分含有率Fcは、 $F_c=2\sim 80\%$ 程度と非常にバラツキが大きい。
- ⇒ 地盤の不均質により透水性が低い可能性が高い。

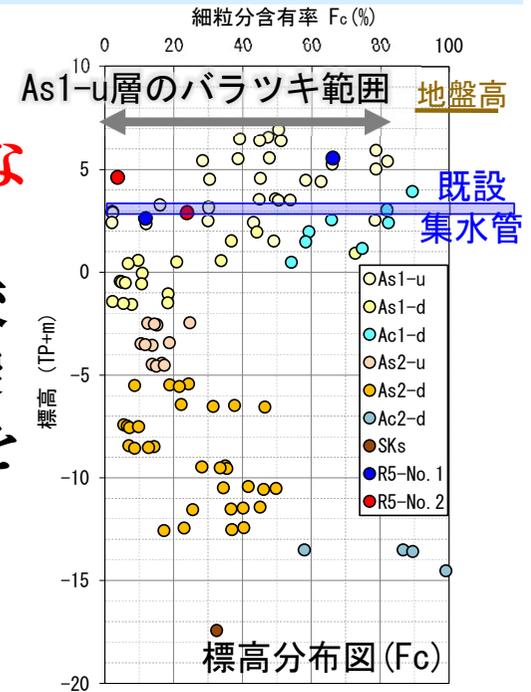
GL-4.5~-5.0mのコア写真

・微細砂(細粒分が多い) ~ 細砂を主体とする地点(□)と、比較的均一な砂地盤で現場透水試験を行った結果、集水管敷設深度付近は、微細砂が多い□地点で 10^{-7} m/secオーダー、細砂を主体とする地点で 10^{-6} m/secオーダーで、いずれも透水性は「**低い**」。

⇒ **集水管付近は不均質な地盤で、透水性も低い可能性が高い**

微細砂(細粒分が多い) ~ 細砂を主体とする 不均質な地盤

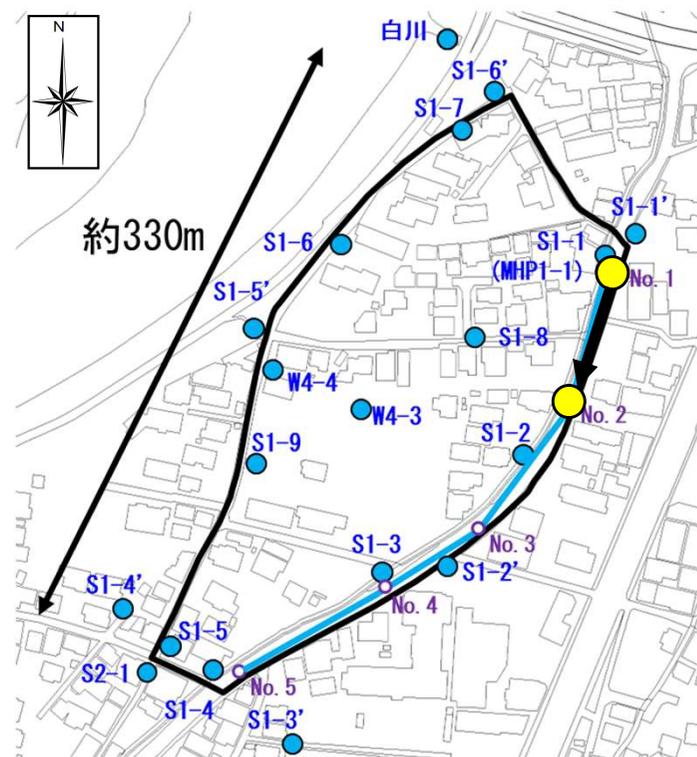
①地区 立坑位置図

・現在の排水量は、**想定排水量の9%と少ない**。特に集水管の排水量が他地区に比べて非常に少ない。

・立坑No.1～No.2間で管内洗浄の結果、付着物がきれいに洗浄されたが、**洗浄前後で明瞭な排水量の差は認められない**。

⇒**付着物等の影響による集水施設の集水効果の低下は考えにくい**。

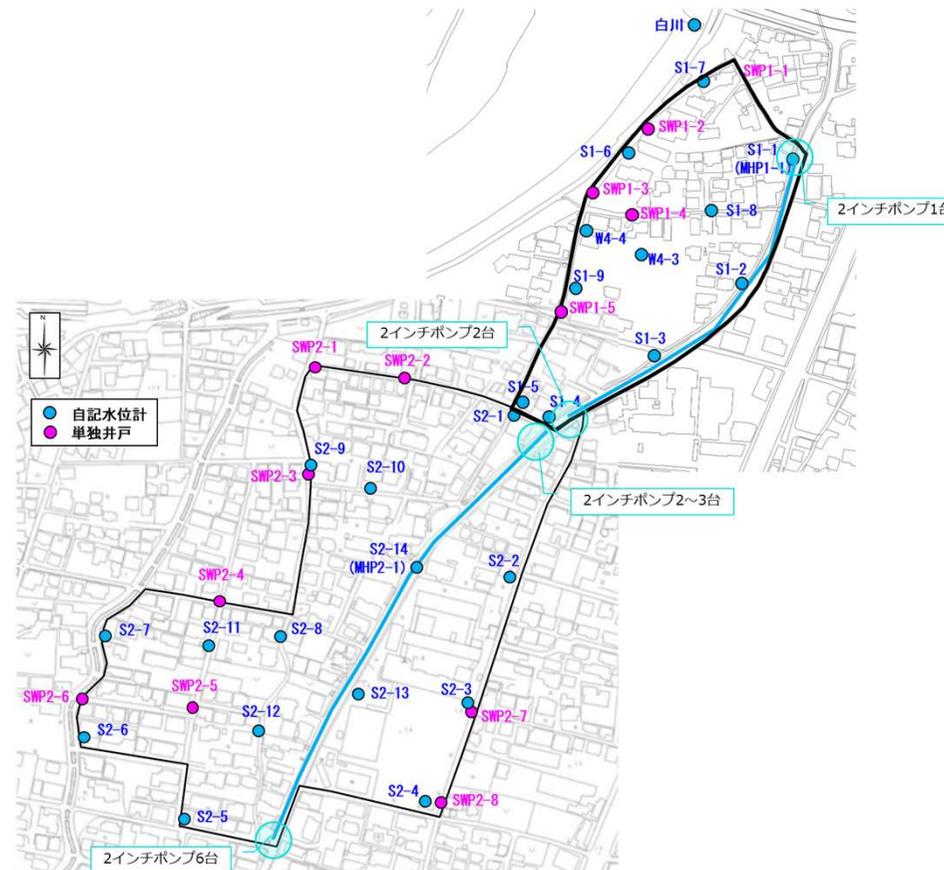
使用したポンプ台数 (①地区及び②地区)

- ①地区と他地区の施工で特に変わったことはない。
 - 排水時の使用ポンプ台数より、他地区に比べて①地区の流入量が少ない。
 - ①地区での使用ポンプは、南側で2台、北側で1台で排水可能であったことから、北側の方の流入量が少ない。
- ⇒他地区との排水量に差はあるが、**施工による影響は考えにくい**。

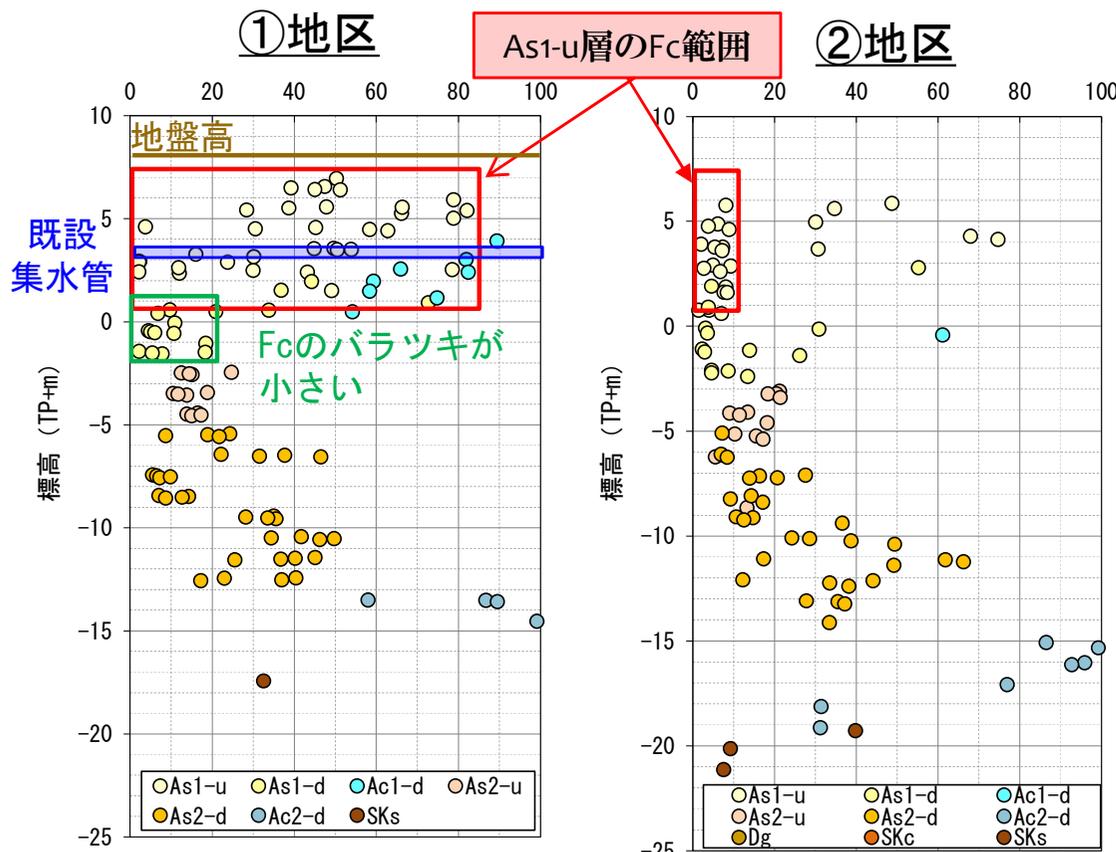
Fcの標高分布図 (①地区と②地区の比較)

- As1-u層の標高分布図 (Fc) をみると、②地区に比べ、①地区のFcは非常にバラツキが大きく、地盤の不均質性があることが伺える。
- 既設集水管は、このFcのバラツキの大きい範囲に敷設されている。
- ⇒ 追加施設における土質状況や粒度特性は、地盤調査にて確認する。
- ⇒ 追加施設の深度等は地盤調査結果を踏まえて決定する。
