重要文化財宇土櫓下石垣の復旧について

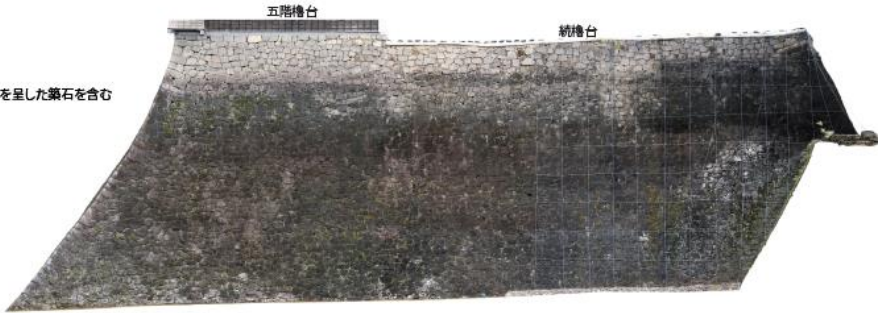
H443(西面)  
オルソ写真

《石垣基礎把握について》  
❶築石部：横目地通りやすい→方形を呈した築石が多い  
隅角部：角石が算木積み状。基本的に単体角脇石、築石部と一部同化  
【構造当初】  
❷築石部：続櫓部分の一部天端より4段目程度が横目地通りにくい→非方形を呈した築石を含む  
【石垣修理の可能性あり】
