### 1. 飯田丸五階櫓台石垣（H266～H269）復旧措置の検討【検討】

5月31日：第1回文化財修復検討委員会 ○飯田丸五階櫓台石垣（H266～H269）復旧措置の検討

## ■ 補強対象とする石垣面について

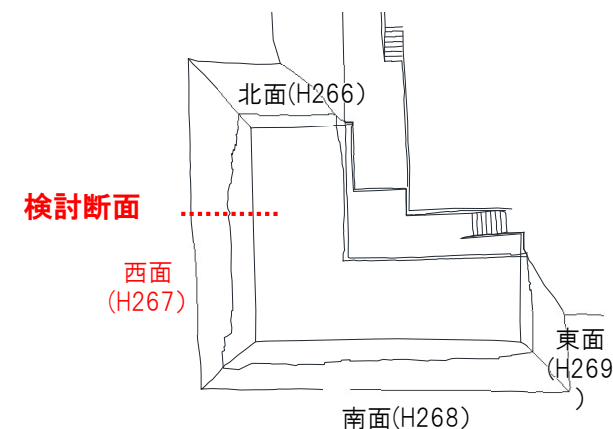
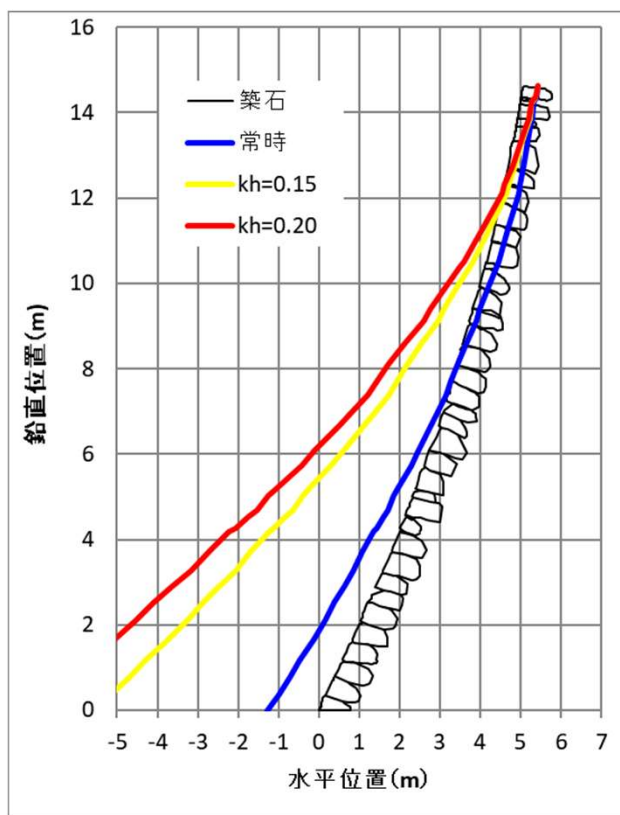
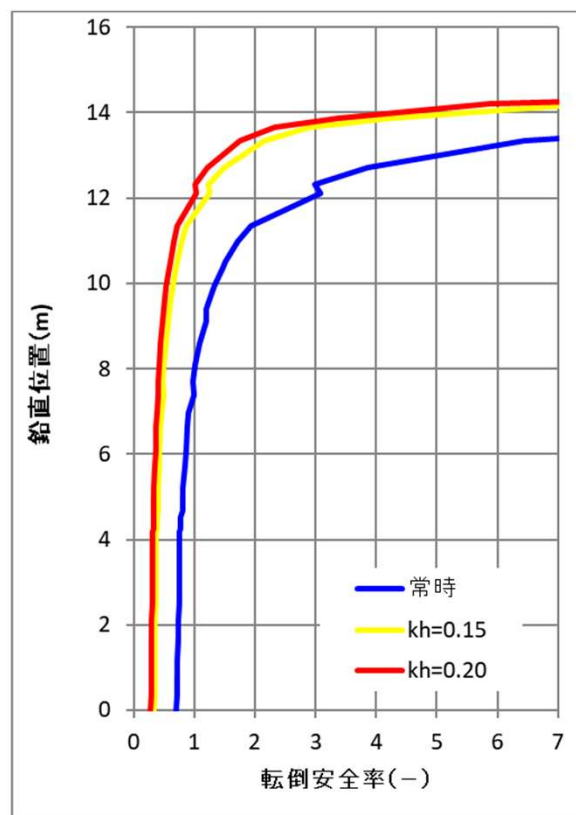
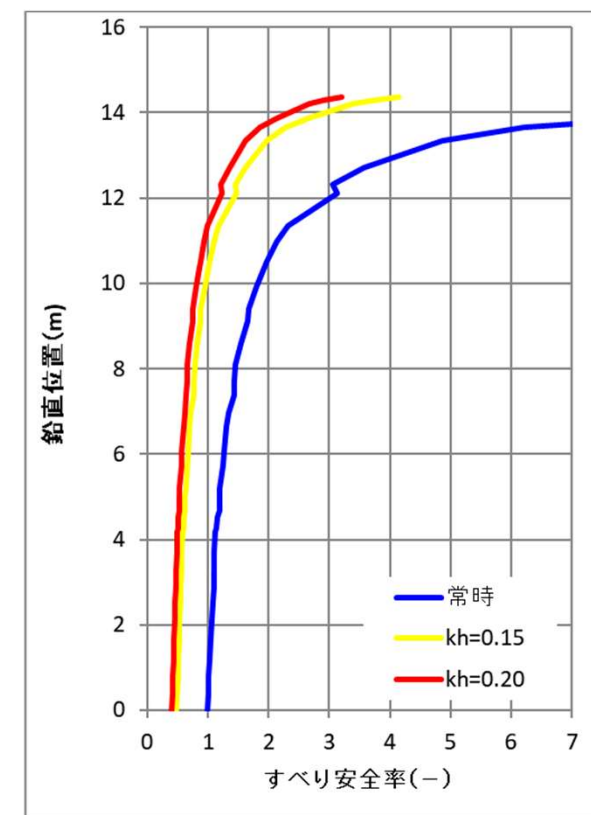
# ■ (参考) 累積示力線法による築石の安定性評価 (西面：H267)

| 案 | | 案ア | 案イ' | 案イ |
|---|---|---|---|---|
| 熊本城石垣耐震診断指針(R3.3構造WG東京部会)に基づく石垣の安定性評価 | | 累積力線法による築石の安定性評価(滑動・転倒)<br>・中規模地震動(レベル1地震動 kh=0.15):NG<br>=石垣が大地震に対し著しく不安定で、対策の必要がある(耐震診断指針による判定結果)<br>× | ジオテキスタイル安定計算による安定性評価<br>・大規模地震動(レベル2地震動 kh=0.20):OK<br>=石垣が大地震に対し概ね安定(櫓内部への立入可)<br>○ | ジオテキスタイル安定計算による安定性評価<br>・大規模地震動(レベル2地震動 kh=0.20):OK<br>=石垣が大地震に対し概ね安定(櫓内部への立入可)<br>○ |

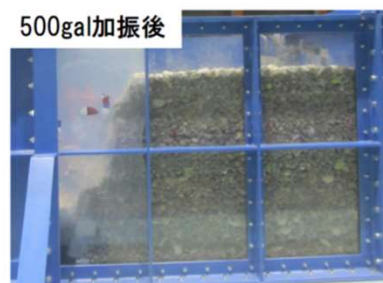
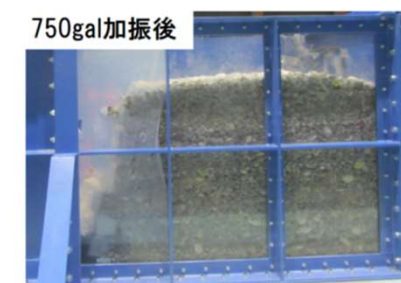
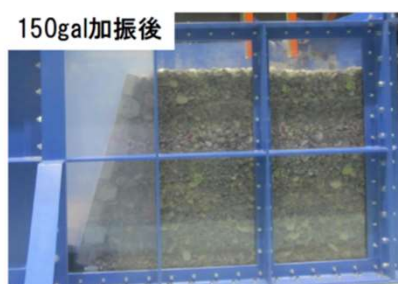
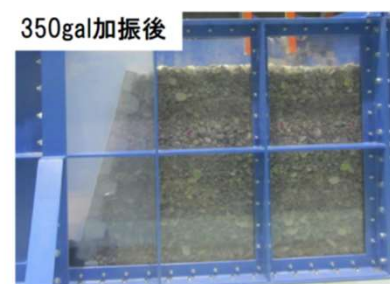
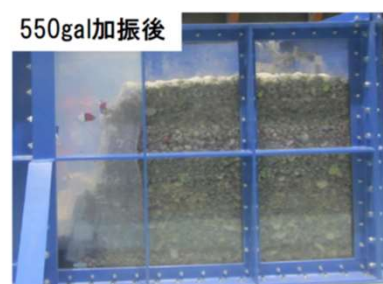
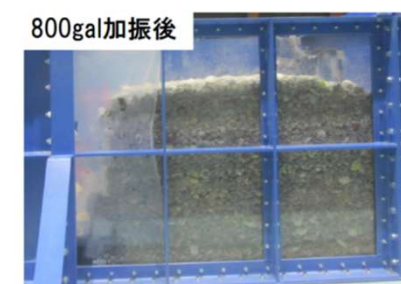
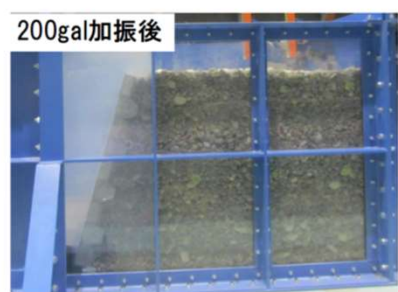
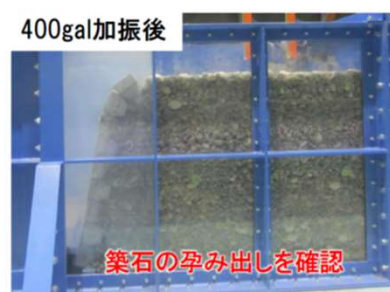
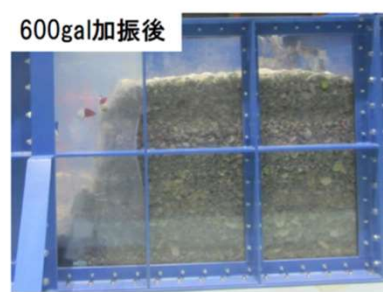
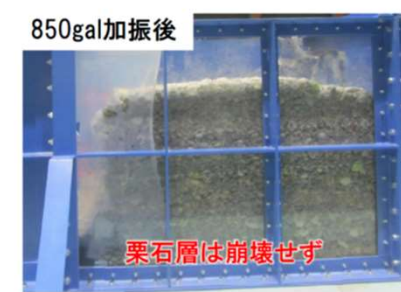
図-1 加振実験時の模型石垣の変形推移

⇒築石のみ崩壊するが、裏栗石は崩壊しない =大地震時でも櫓の土台として自立
