◆これまでの委員会での主な報告内容

【2017. 9. 28修復検討部会】本丸御殿建物の被害状況調査

◆今回の委員会での報告・審議事項

令和3年度復旧設計対象石垣位置図

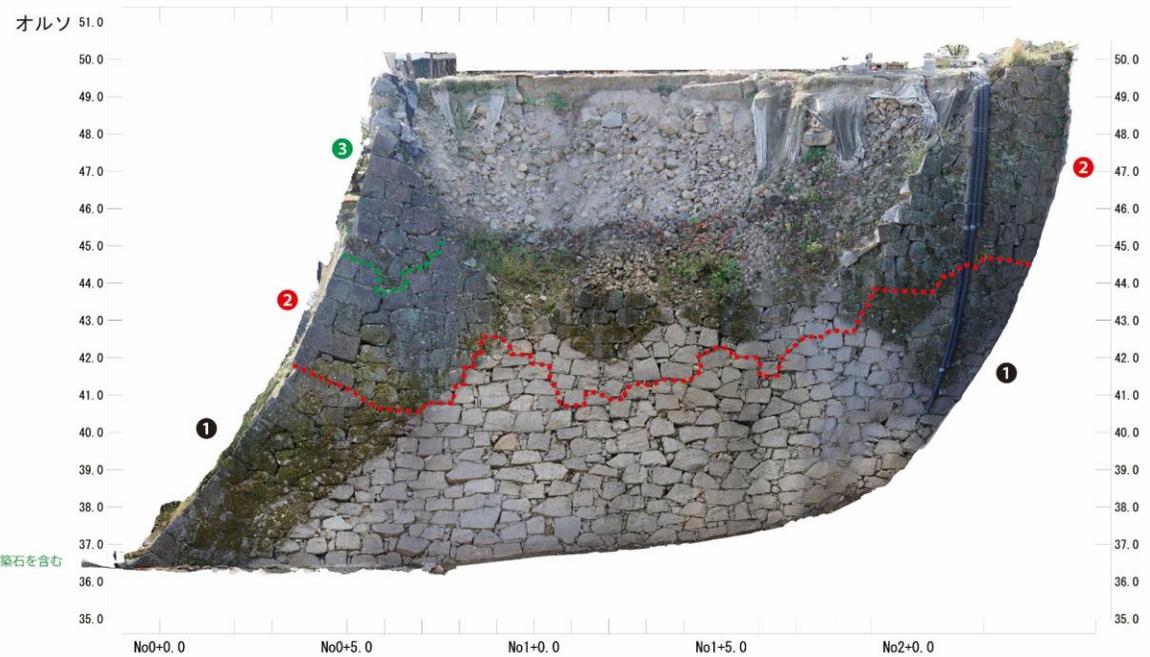
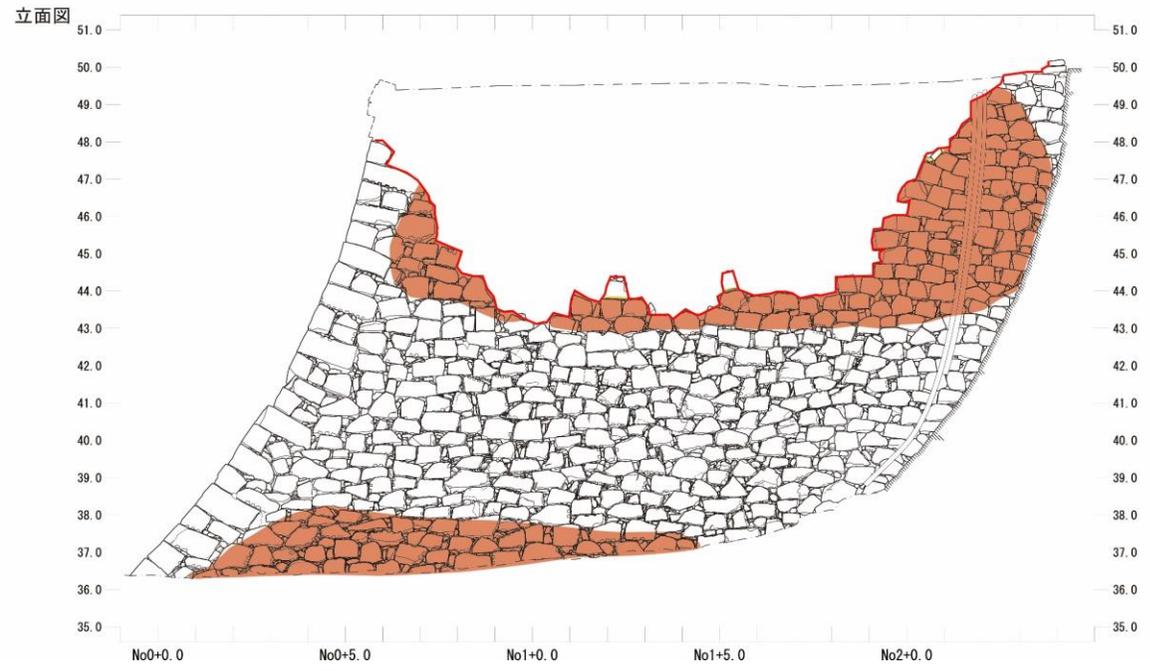
《石垣履歴把握について》
 ① 熊本城石垣 2期 (1599~1600年頃) 【構築当初】
 ② 熊本城石垣 4期 (1611~1624年頃) 【修理 1】
 ③ 熊本城石垣 6期 (1632~1871年) 【修理 2】
 築石部: 横目地通りやすい→非方形を呈した築石を含む
