今回の報告事項

1. 平櫓周辺石垣 危険部位の措置（案）の検討【報告】

2. H121、H122の解体範囲案の再検討【報告】

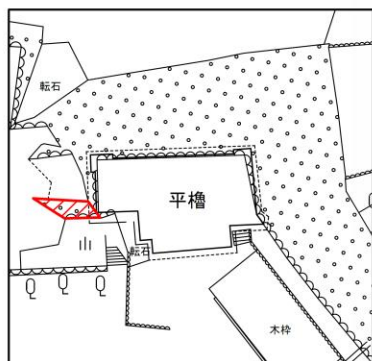
- ・H438を目視での変状調査、3Dレーザー測量による縦断面図より変状の大きな範囲について解体する。
  - ・H438と隣接するH434の前面の栗石（H437裏込め）を回収した結果、H434はH437裏込め上に築かれており、H438、H438-1 を解体すると自立できないため、同時に解体する。
- 資料3-2 平櫓周辺石垣 履歴・被害状況把握図H438
  - 資料3-3 平櫓周辺石垣 危険部位の措置（案）の検討 H438
  - 資料3-4 平櫓周辺石垣 履歴・被害状況把握図、H434危険部位の措置（案）の検討

オルソ写真【石垣履歴図】・被害状況図

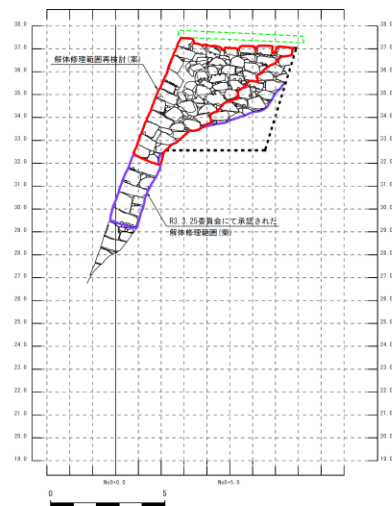
縦断面図

- ・H438とH122は入隅で石材が噛み合い、噛み合っている箇所のH438、H122の変状は大きくないため、H122の解体範囲を縮小する。
  - ・H122の解体範囲を縮小した場合、H121も当初の解体範囲まで解体することができないため、再検討し解体範囲を一部縮小する。
  - ・解体範囲を縮小しても、復旧勾配との離隔は小さく、積み直し可能であると判断しているが、解体作業が進んだ後、最終解体範囲の確認は現地にて行う。
- 資料3-5 平櫓周辺石垣 解体修理範囲（案）の再検討 H122
  - 資料3-6 平櫓周辺石垣 解体修理範囲（案）の再検討 H121
