◆これまでの委員会での主な報告・審議内容

◆今回の委員会での報告・審議事項

1. 石垣復旧措置案（復旧勾配・解体範囲案）【審議】

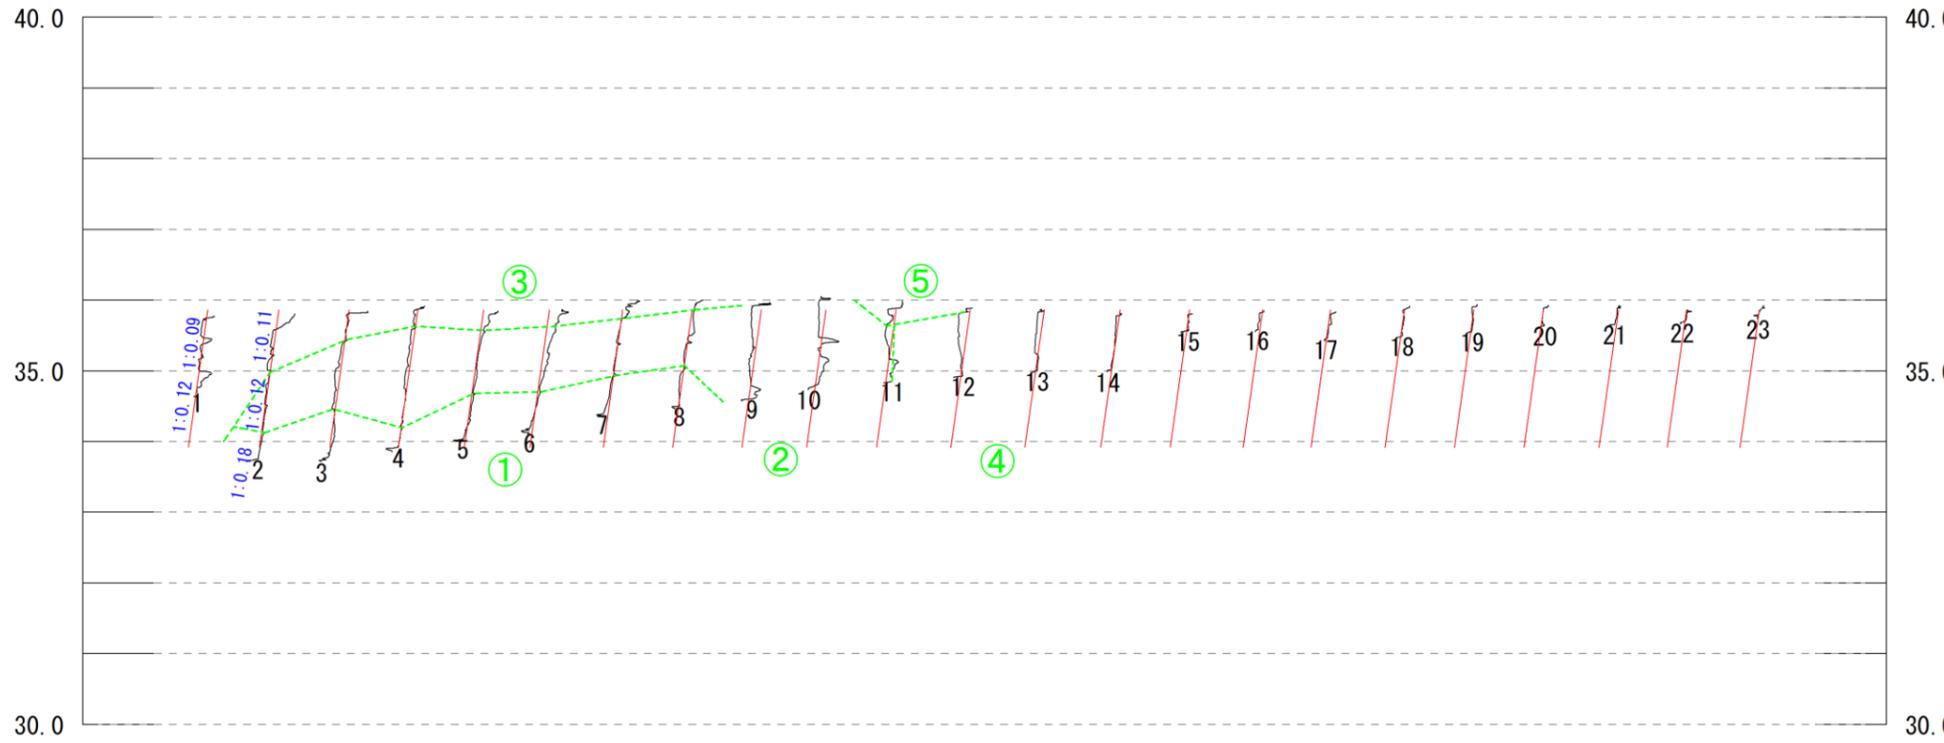
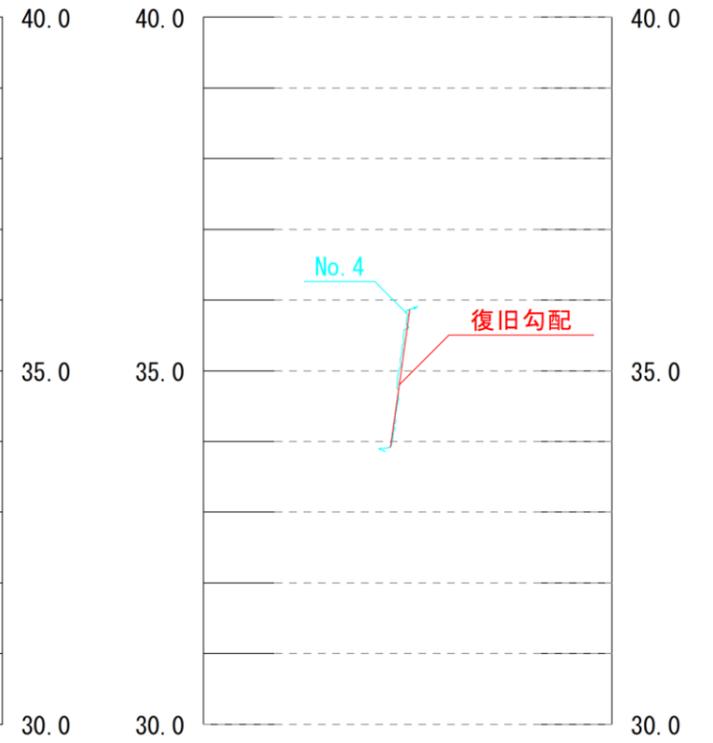
- ①復旧勾配を縦断面図に重ねる。
- ②復旧勾配からの大きな変状はなく、解体修理範囲はなしと判断する。
- ③No. 9~12の木の根によるふくらみについては下記のとおり
  - ・木の根によるふくらみは被災前から存在している。
  - ・当該ふくらみを解消するためには抜根が必要となる。
  - ・当該ふくらみ箇所石垣の高低差は1m程度であり、仮に崩壊した場合でも人的被害は生じにくい。
  - ・以上より、当該箇所は現状保存とする。

- ①本石垣の石垣履歴の概要は以下のとおり
  - ・「熊本城石垣3期」に構築
  - ・「熊本城石垣6期」に修理
  - ・「熊本城石垣7期」及び「昭和期」に増築
- ②本石垣は上記の履歴に起因し築石のサイズが不揃いであることに加え、石垣の高さが低い。
- ③そのため、築石の微細なずれが勾配に影響を与えており、全体的に勾配の傾向を把握しにくい。
- ④よって、構築当初の「熊本城石垣3期」のNo. 4を基準勾配とし、復旧勾配を設定した。

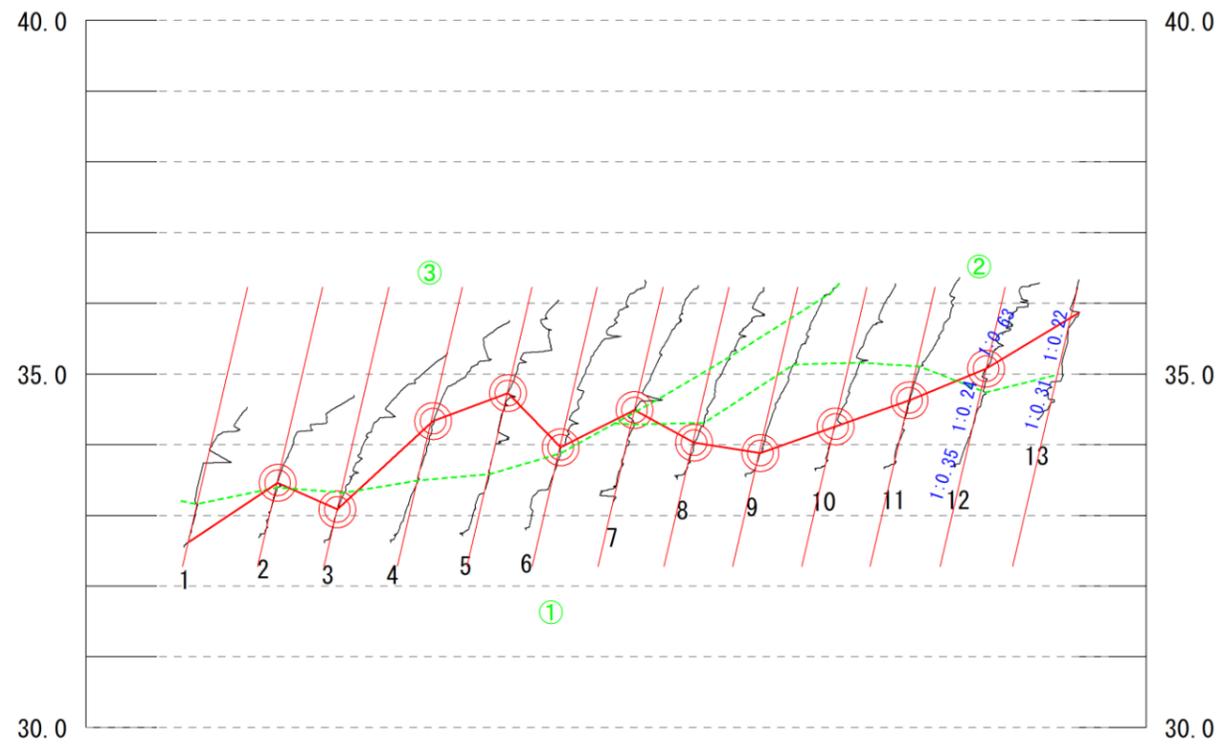
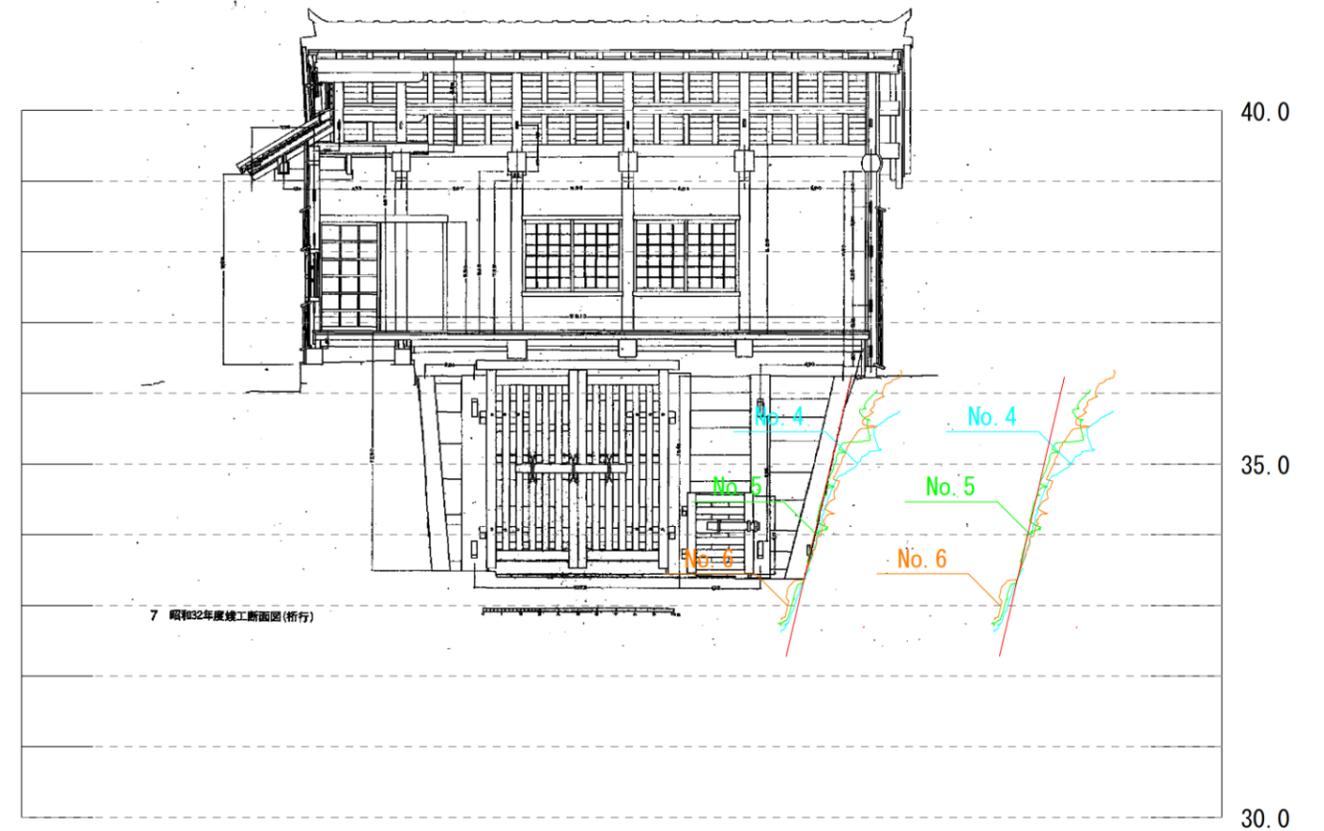
- ①復旧勾配を縦断面図に重ねる。
- ②復旧勾配を元に縦断面図上で変状開始位置を定める。（赤二重丸）
- ③変状開始位置を立面図に投影する。
- ④H149の解体範囲に合わせて隅角部の解体位置を定める。（青二重丸）
- ⑤変状開始位置を基準に立面図上に解体範囲を図示する。  
 ※勾配は安全衛生規則第357条に基づいた安全勾配を満足している。
- ⑥立面図上の解体範囲を縦断面図上に投影する。  
 ※なお、No. 6の突出部（緑丸）は寄掛柱の土台である。

- ・「重要文化財熊本城不開門修理工事報告書」の昭和32年度竣工断面図（梁行）に不開門寄掛柱と石垣（H148）が作図されている。
- ・当該図面によると、不開門の寄掛柱と石垣ともに直線でぴったり沿うように作図されている。
- ・ここで、写真②（2015年3月/熊本地震前）を確認すると、寄掛柱と石垣は竣工断面図と同様の状況であることが分かる。
- ・よって、復旧勾配は昭和32年度竣工断面図（梁行）に図示されている石垣の勾配とする。
- ・一方、写真③（2016年7月/熊本地震後）を確認すると、各部材の位置関係から、寄掛柱が大きく右側（北側）に傾き、ホゾがはずれ露出していることが確認できる。
- ・よって、変状は石垣上部が北側に倒れるというものであると判断される。

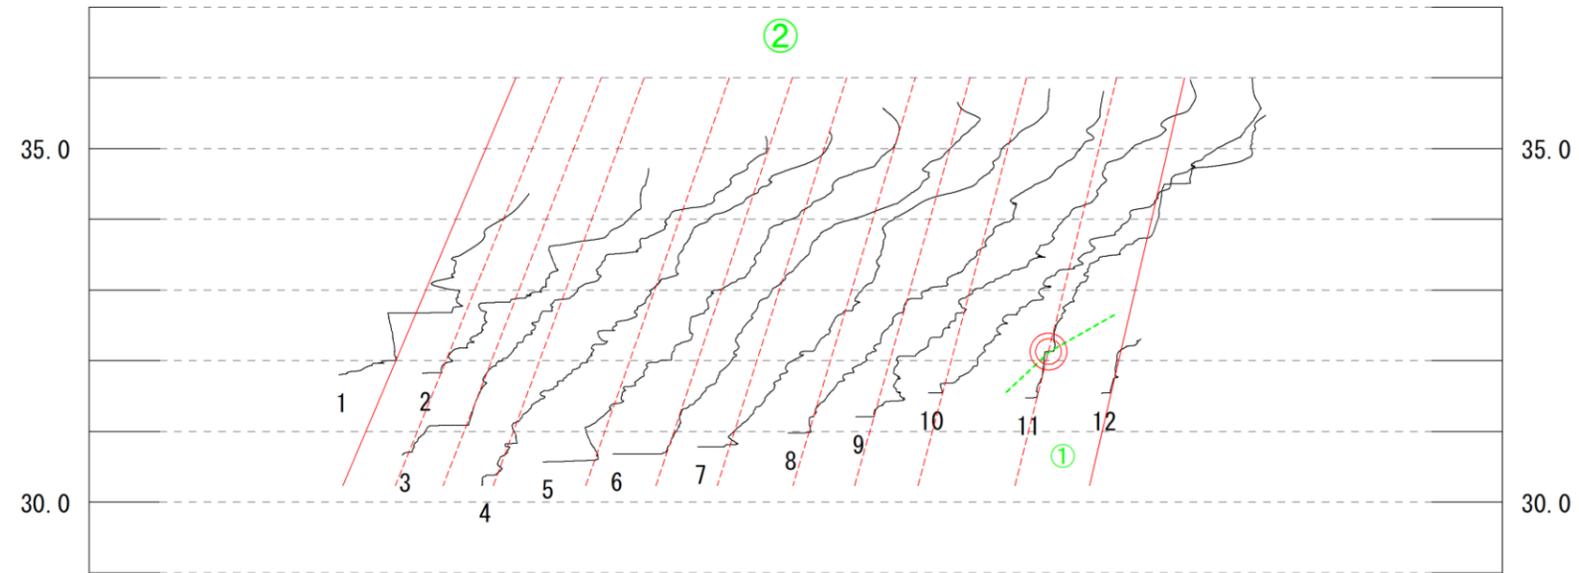
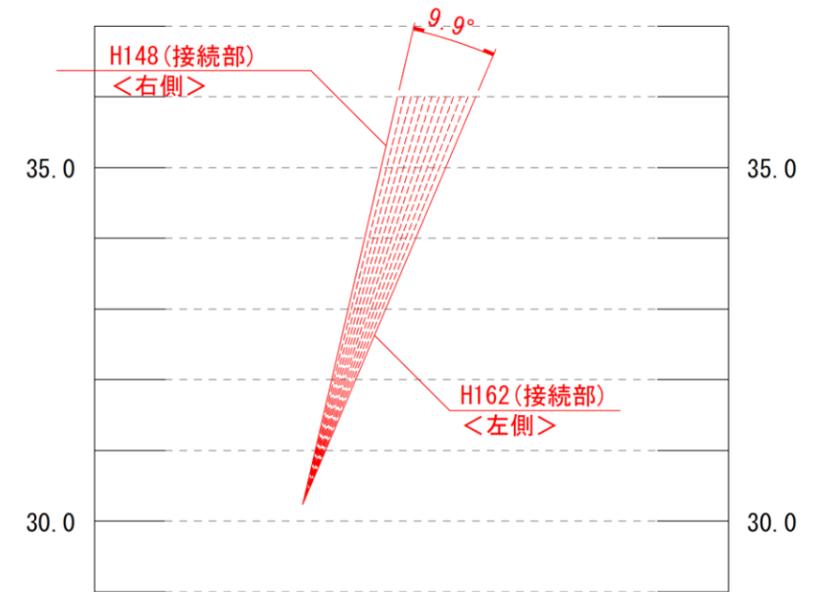
- ①復旧勾配を縦断図に重ねる。
- ②復旧勾配を元に縦断図上で変状開始位置を定める。（赤二重丸）
- ③変状開始位置を立面図に投影する。
- ④現地状況を目視により確認し、隅角部の解体位置を定める。（青二重丸）
- ⑤被災後立面オルソ画像（写真①）を用い、基底部の築石の変状を確認する。（全て変状）
- ⑥変状開始位置を基準に立面図上に解体範囲を図示する。  
※勾配は安全衛生規則第357条に基づいた安全勾配を満足している。
- ⑦立面図上の解体範囲を縦断図上に投影する。

- ①全ての縦断線が大きく変状しており、基準勾配となりうる縦断線が存在しない。
- ②そのため本石垣と同時期「熊本城石垣3期」に構築したと考えられるH148・H162（接続部）の復旧勾配を、それぞれ左右で本石垣の復旧勾配として設定し、石垣中央付近ですり付ける。

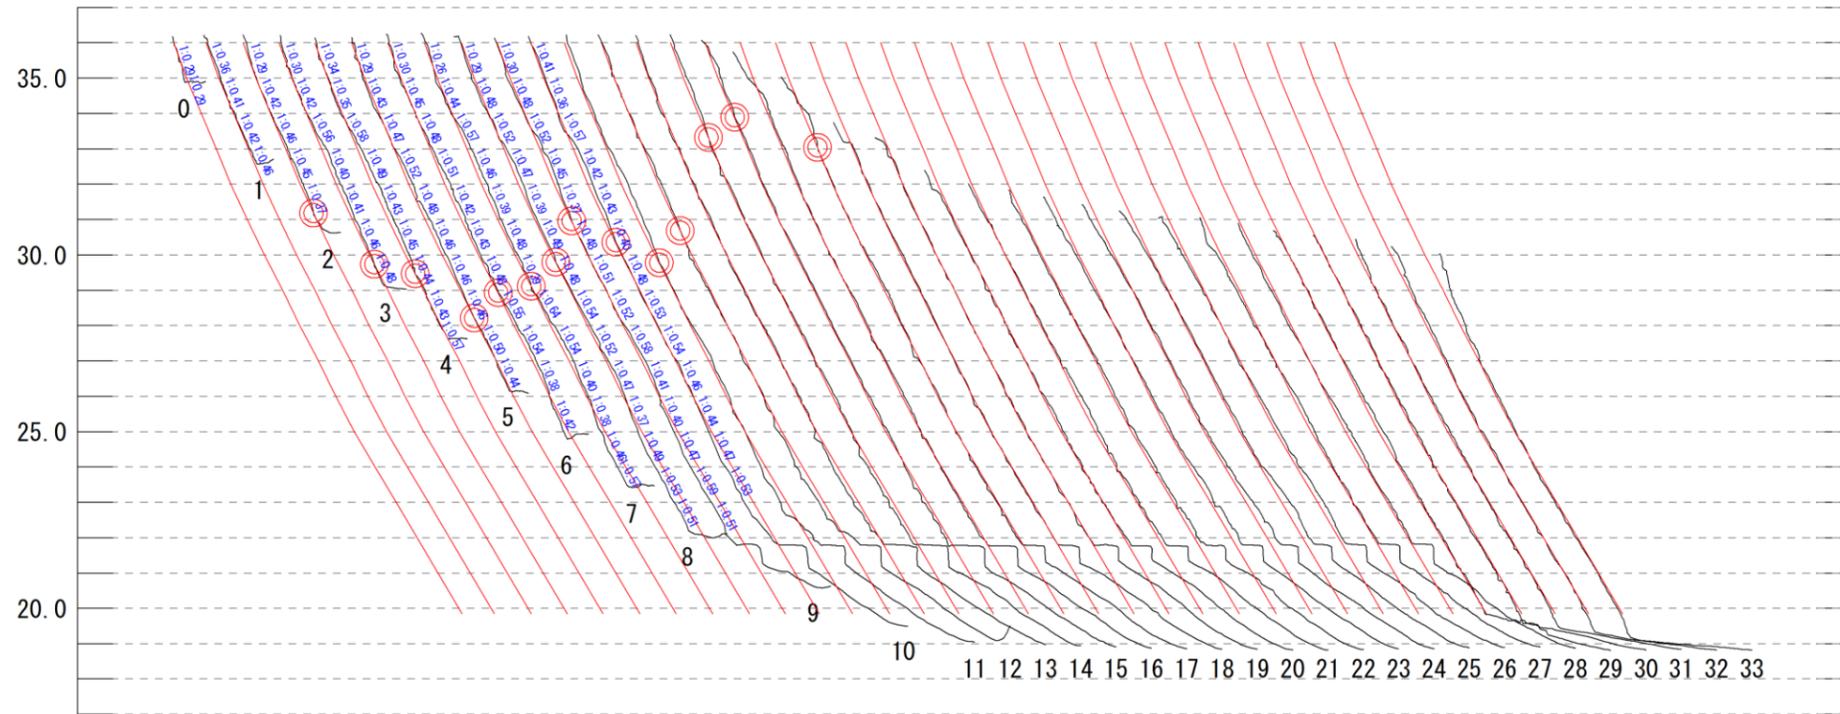
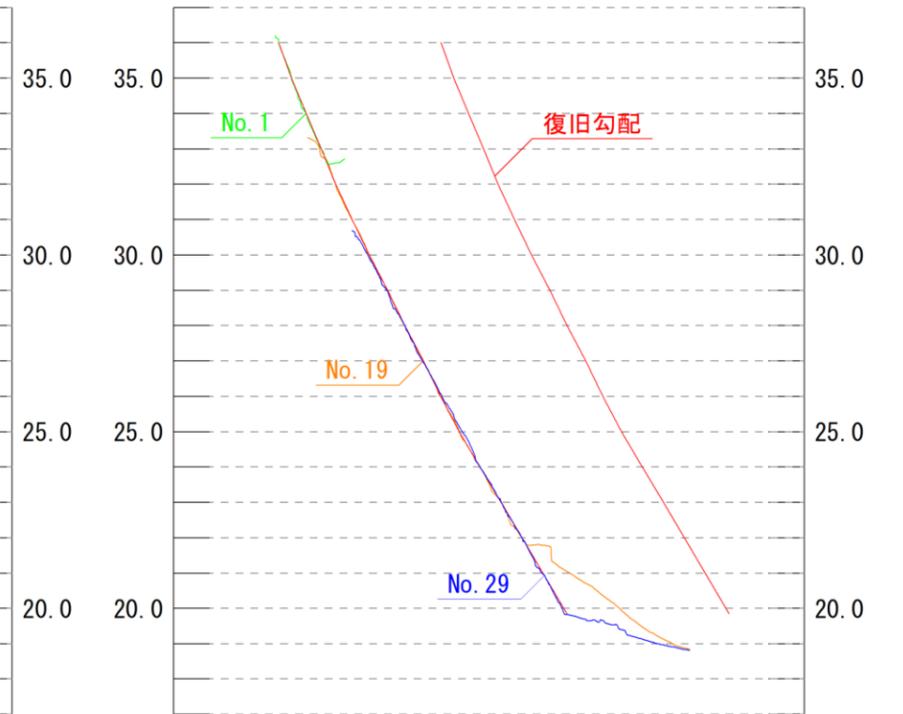
- ①復旧勾配を縦断面図に重ねる。
- ②復旧勾配を元に縦断面図上で変状開始位置を定める。(赤二重丸)
- ③変状開始位置を立面図に投影する。
- ④立面図上に解体範囲を図示する。  
 ※勾配は安全衛生規則第357条に基づいた安全勾配を満足している。
- ⑤立面図上の解体範囲を縦断面図上に投影する。  
 ※なお縦断面図上に示す変状箇所①、②、③については次頁参照。

- ①目視上で変状がないと判断した下記の縦断を基準勾配とし、復旧勾配を設定した。  
 > 標高33-36 : No. 1  
 > 標高22-33 : No. 19  
 > 標高20-22 : No. 29

- ・変状箇所①、②、③とも被災前から変状していた箇所であると考えられる。
- ・また、変状箇所②の凹みのように見える箇所については次の可能性がある。
  - a: 凹んでいない(二つの基準勾配がある)
    - >no. 0~18とno. 19~33では石垣高さが異なるため、高さに応じて別々の基準勾配を有していた。
    - >そのためno. 7~10付近は凹んでいるわけではない。
    - >この場合、no. 0~18の基準勾配はno. 19~33と比較して急勾配となる。
  - b: 凹んでいる
    - >no. 9~28に設置されているコンクリート補強は背面の石垣が膨らんだため設置されたと考えられる。
    - >この膨らみは築石背面の栗石層もしくは盛土層が沈下し、これに連動して生じた。
    - >この沈下により築石の凹みが生じている。
