重要文化財平櫓下石垣

平櫓下石垣の復旧措置の検討

1. 熊本城石垣耐震診断指針（案）に基づく基礎診断結果（H121）【報告】

2. 石垣復旧措置（案）（H121）【審議】

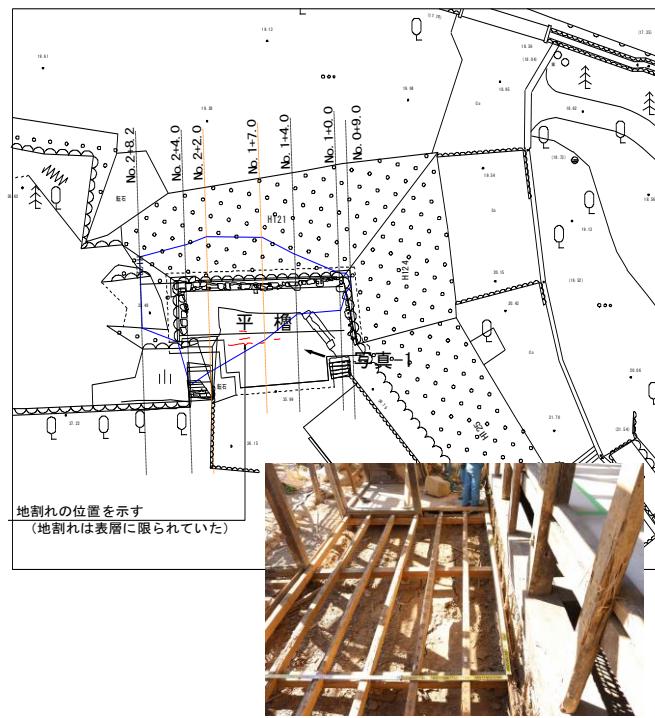
平面図

診断手法	運用	理由	判定	総合判定
(1) 築石の安定性	○	必ず実施する	NG	C
(2) 石垣根入れ部の安定性	×	根入れ部の安定性に起因する破損変状が確認されないため	-	
(3) 石垣背面全体の安定性	○	背面盛土地形であり、栗石層より内側のクラックが見られ、円弧すべりが懸念されるため	NG

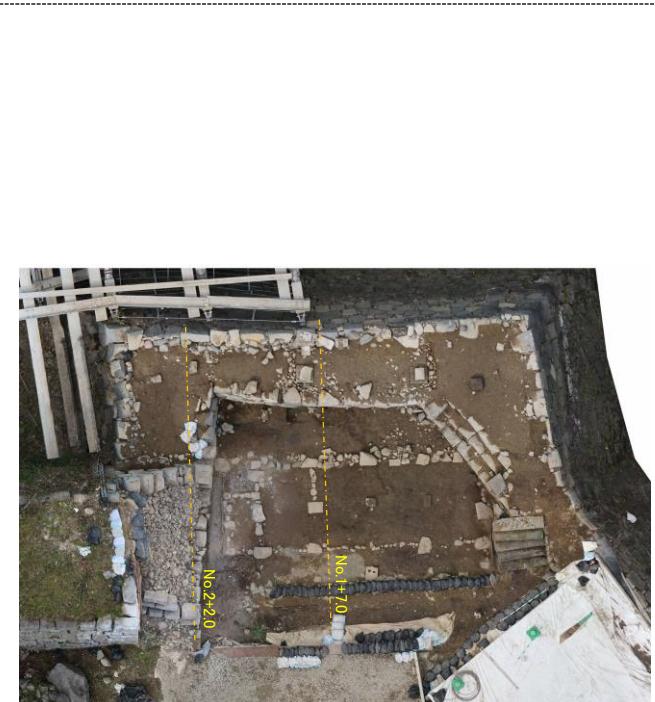
平面オルソ

背面盛土の場合			
	示力線位置		すべり安全率	
常時	安全率: B/2より後方	判定: NG 11m以下	安全率: Fs>1.5	判定: NG 10m以下
地震時	安全率: B/3より後方	判定: NG 17m以下	安全率: Fs>1.2	判定: NG 9m以下
判定	NG

転倒は常時11m以下、地震時16m以下である

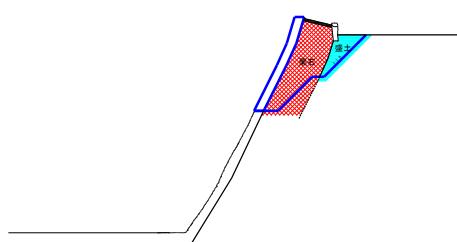
<p>石垣前面の押え補強</p>

安定性	内的安定	—	—
	外的安定	—	—
	全体安定	×	栗石及び盛土の改良では、全体安定の確保は困難
文化財への影響	外観への影響	○	影響なし
	可逆性	×	可逆性なし
施工性 その他問題点		<ul style="list-style-type: none"> 栗石は締め効果が得やすい材料に置換えるため適切な管理が可能 盛土は混合材料を追加するのみであり、施工性はほぼ変わらない 	
総合評価		×	栗石・盛土部の締め効果の向上は期待できるが、全体の安定を確保するまでには至らない
		△	従来から構築されている対処法の一つであるため、安定性はあるが、城郭平面構造への影響が大きすぎる

工法区分		在来工法	
名称	内部補強	外部補強	
	栗石・盛土改良	石垣前面押え補強	
概要	<ul style="list-style-type: none"> 解体した栗石を締め効果が期待できる材料（円礫→角礫）と置換えることによりゆすり込込下対策を行うとともに、背面盛土は石灰等を混合した粘性土で復旧する 	<ul style="list-style-type: none"> 変状が見られる石垣の前面に新たな石垣を構築し、その重量により変状を抑制する

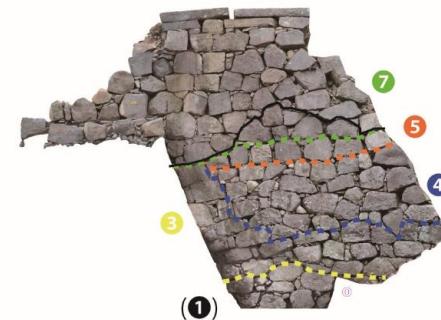
H122 立面オルソ図

- ① 熊本城石垣3期(1607～1611年) 【構築当初】
 - ① 熊本城石垣2期(1599～1600)または3期(1607～1611年) 【構築当初】
 - ② 熊本城石垣5期(1625～1632年)または6期(1632～1871年) 【修理1】
築石部:水平方向に横目地が通る→方形を呈した築石を積む
 - ③ 熊本城石垣6期(1632～1871年) 【修理2】
築石部:斜め方向に横目地が通る→方形を呈した築石を積む
 - ④ 熊本城石垣6期(1632～1871年) 【修理3】
築石部:横目地が通らない→非方形を呈した築石を多く積む
 - ⑤ 熊本城石垣6期(1632～1871年) 【修理4】
築石部:水平方向に横目地が通る→方形を呈した築石を積む
 - ⑥ 熊本城石垣7期(1871～1950) 【近代以降増築石垣】
 - ⑦ 文化財修理(昭和28年) 【修理5】
- H122面石垣は明治期に撮影された写真と比較してほぼ変化なし

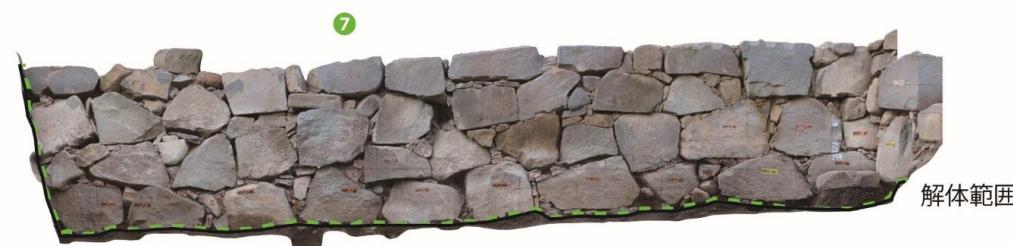
H437-2 立面オルソ図

※黒実線は解体範囲を示す

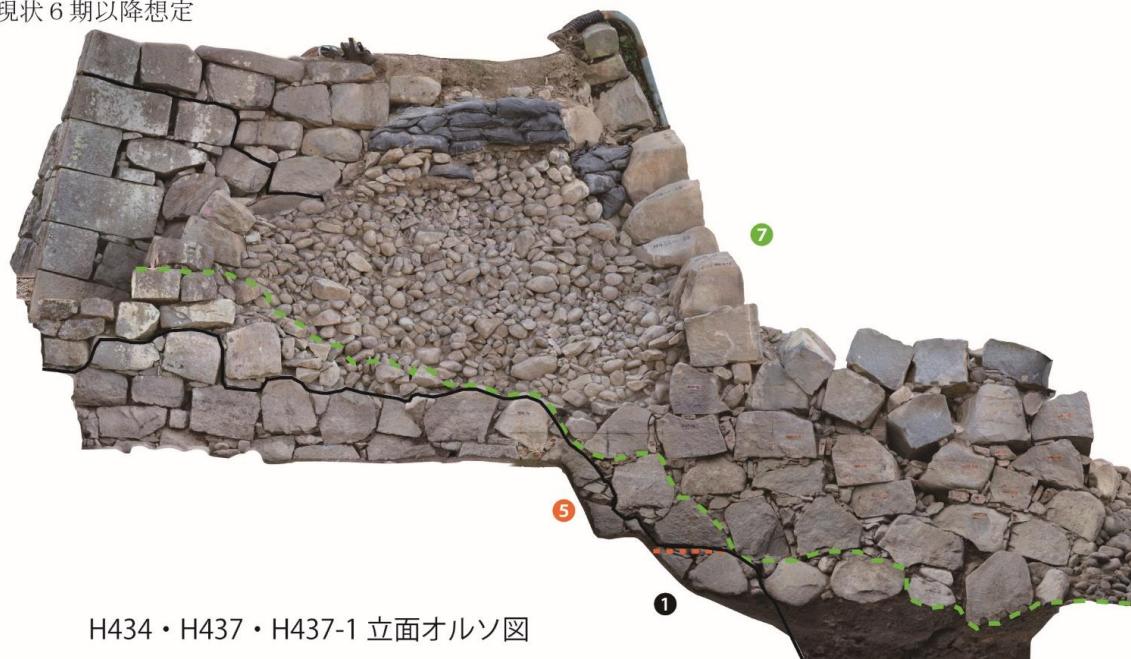
H434・H437・H437-1 立面オルソ図

現状6期以降想定
