◆これまでの委員会での主な報告内容

【2021. 10. 18修復検討委員会】本丸御殿建物の被害状況調査石垣復旧措置案

- ◆今回の委員会での報告・審議事項
- 1. 石垣復旧措置案(復旧勾配・石垣解体範囲案、石材補修案) 【審議】
 - ・長局棟下石垣 H411・H415
 - → 復旧勾配・解体範囲案再提示
 - 数寄屋棟下北側石垣 H370・H371
 - → 抜け・突出石材や間詰石の補完工、石材補修案再提示
 - 数寄屋棟下南側南面石垣 H341・H342
 - → 上部膨らみに対する復旧勾配・解体範囲案再提示
- 2. 石垣耐震診断結果報告「現状] 【報告】
- ◆令和4年度の今後の進め方

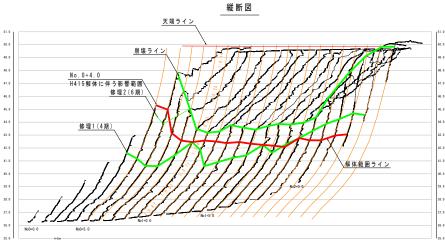
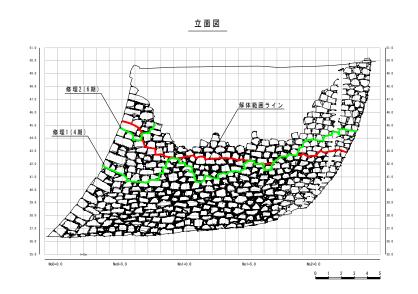
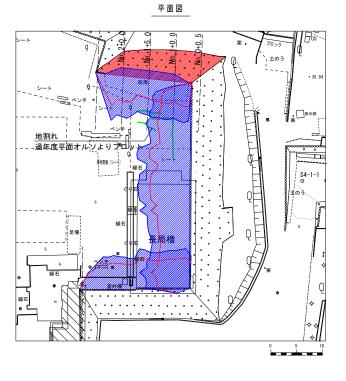
- ・H416に桑原論文(桑原1984)で測量した断面があるため、各断面に重ね合わせを実施。
- ・重ね合わせた結果、全断面近似している。
- ・上記より、H416桑原論文を基準勾配断面として解体範囲を検討した。

※精査した結果、前回の解体範囲案と同じ範囲となる。

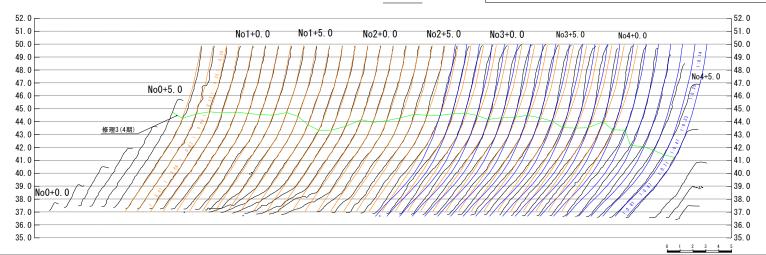
- ・H415、H416それぞれに桑原論文(桑原1984)で測量した断面があるため、 2つの断面をH415に重ね合わせを実施。
- ・重ね合わせた結果、No.2+6.0を境に大きく分けて2つの傾向が確認できた。
- ・No.0+0.0~No.2+5.0については、H415桑原論文の断面と近似している結果となった。
- ・No. 2+6.0~No. 4+4.0については、石垣上部はH416桑原論文。石垣中部はH415桑原論文と近似している結果となった。
- ・上記より、No.0+0.0~No.2+5.0については、H415桑原論文を基準勾配断面とする。 No.2+6.0~No.4+0.0については、2つの桑原論文を組み合わせた断面と基準勾配断面とする。 No.4+1.0~No.4+5.0については、H416桑原論文を基準勾配断面とする。

※精査した結果、前回の解体範囲案と比較して、

H415南端付近の突出築石を解体範囲に含めたため、 部分的に解体範囲が拡大している。 また、H411に影響あり。

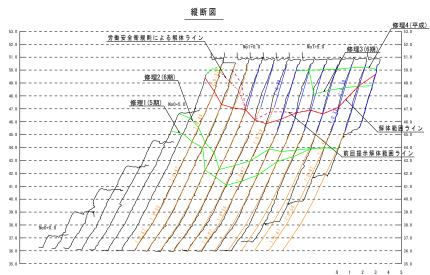
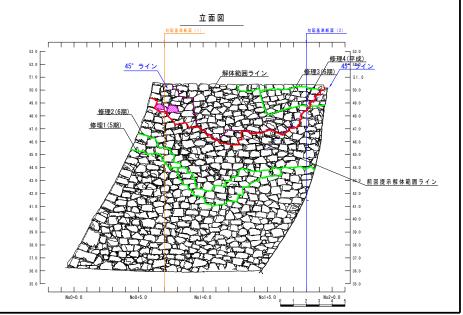
- ・H342の変状が少ない2断面 (No.0+7.0、No.1+8.0) を抽出し、各断面に重ね合わせを実施。
- ・重ね合わせを行った結果、石垣上部はNo.1+8.0と概ね近似している事が確認できた。
- ・2断面を用いて、解体範囲を設定した。
- ・No.0+0.0~No.0+9.0については、突出が著しい築石を解消する範囲とした。
- ・No.1+7.0~No.2+0.0については、安全衛生規則に基づいた勾配設定とした。

※精査した結果、前回の解体範囲案と比較して、解体範囲が拡大した結果となる。 ※隣接する石垣(H341)への影響範囲については、別途図示する。

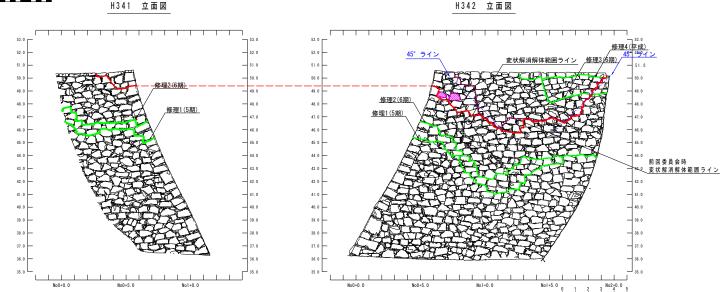
- ・H342の解体範囲を見直したため、H341の一部を解体範囲とした。
- ・H341の解体範囲は必要最小限とした。

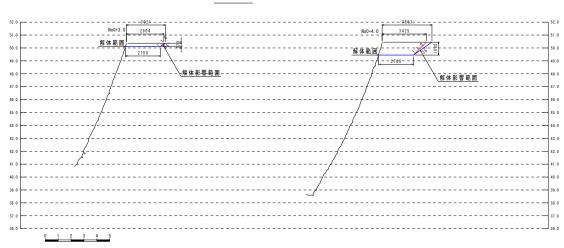
【H370, H371への影響範囲について】

H342を解体するにあたり、掘削勾配35°の 影響範囲がH370,H371に一部影響する。

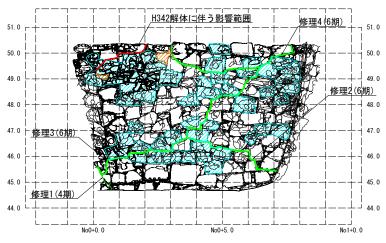
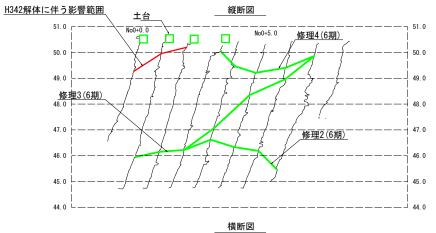
突出・ズレ築石 対象位置図 突出・ズレ築石 立面図 修理履歴ライン 石材補修範囲 突出・ズレ補修箇所 No0+0.0 No0+5. 0 No1+0.0 No1+5. 0 No2+0. 0 概要 剥離が著しい築石 ・本丸御殿 数寄屋棟北側のH370の石垣について、築石の1つが突出・ズレが確認されている。

・突出・ズレが確認された築石周りの築石は剥離が確認されている。

変状要因について

- ・地震前の石垣写真より、突出した築石および下の築石の変状は見られず、安定している状態である。
- ・地震後の石垣を確認すると、突出した築石の下の築石は割れていることが確認できる。
- ・以上より、今回築石が突出したメカニズムは、下の築石が割れたことにより 築石のかみ合わせの力が開放され、突出が発生したと考えられる。

・第3回委員会(令和3年10月18日)では、突出・ズレ発生築石の復旧方法としてジャッキによる固定を提案したが、今回再考を行う。

ジャッキアップによる復旧の可否について

- ・ジャッキアップによる築石の復旧自体は実績はあるが、支保するための下の築石への影響も考慮する必要がある。
- ・当該箇所の突出築石の直下の築石は被熱による剥離・割れが著しい状態である。
- ・ジャッキアップによる復旧を実施するためには、先に突出築石直下の築石を解体せずに接着剤等による復旧が必要になる。
- ・接着剤による復旧後の築石の荷重に対する耐力は未知数(全体に充填されたかの確認ができない。)
- ・また、通常時の築石への集中荷重と比較して大きくなる可能性がある。(ジャッキアップによる点で荷重が集中)
- ・以上よりH370については、ジャッキアップによる復旧は難しいと考える。

復旧方法について

- ・石工と現地立会を行い、石垣本来の形を残した場合の復旧方法の検討を実施した。
- ・突出築石を近接確認及び、ファイバースコープによる背面の確認を行い復旧方法の検討を実施した。
- ・現地立会の結果、突出築石は上部からの荷重がかかっていないことが確認されたため、築石の抜き出しが可能と判断した。
- ・復旧方法については以下のフローに基づいて行う。
- ※ただし前述したH370復旧措置案で示した通り、H342の解体影響範囲が突出築石まで及ぶため、突出築石も解体復旧を行う。
