重要文化財東十八間櫓・北十八間櫓・五間櫓下石垣(17面)

**【2021令和3年度 文化財修復検討委員会】**

## 1. 石垣群C、Dにおける、石垣復旧措置(案)【審議】

## 2. H162石垣下のコンクリート補強の調査結果について【報告】

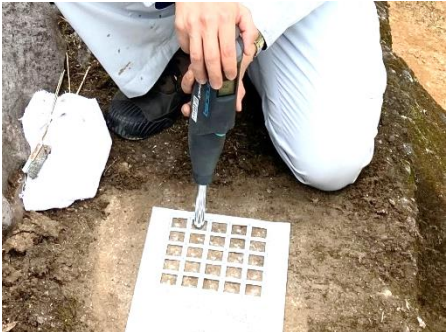
| 損傷状況 | ひび割れ（5カ所）・剥離（4カ所）・鉄筋露出（2カ所）・豆板（14カ所）が確認された。 |
| 地震の影響 | 石垣変状箇所付近のコンクリートのひび割れ（幅14mm）が発生している。 |

全体の状況写真

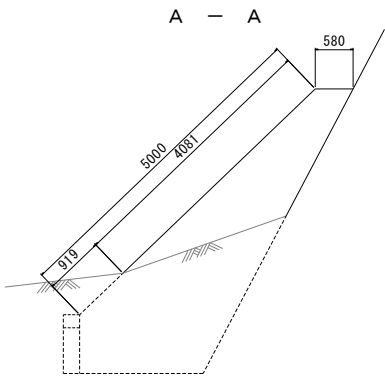
断面図

| 評価 | コンクリート自体の強度はそれほど低くはないが、損傷図赤丸の膨らみ部分については膨らみが大きいこと・コンクリート厚が大きくなっていること・ひび割れが集中していることから石垣からの荷重が大きいと想定される。<br>今回の熊本地震で石垣からの荷重が大きく加わり損傷が発生しているため、放置した場合、損傷がさらに進行することが想定される。<br>また、コンクリート補強を外すと石垣が不安定化する恐れがあるため、コンクリート補強を外さない手法での検討が必要である。 |

| 対策の方針 | 評価の結果から、損傷箇所の修繕及び進行防止を目的として対策を検討する。 |

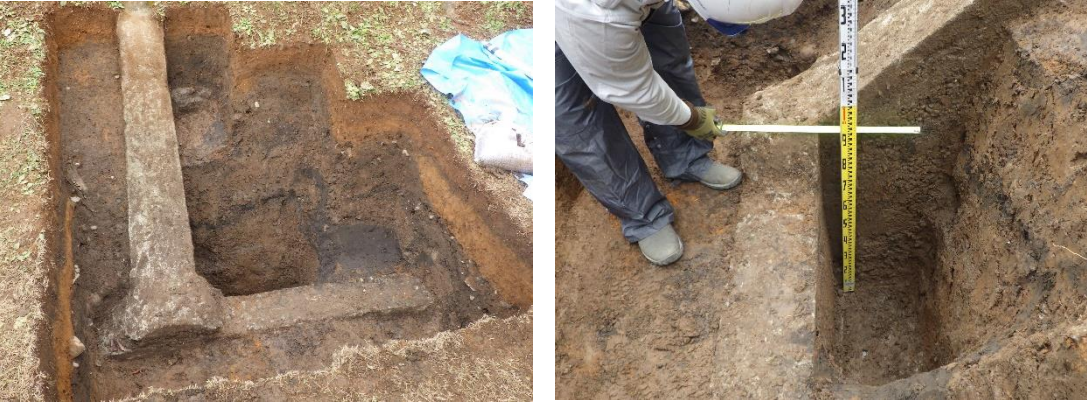
コンクリート補強 発掘調査写真

資料 2-2-9 の中でH162 の五間櫓下石垣裾の昭和 34 年のコンクリート補強の図面が入っていた。これは石垣を押える機能があったと思うが、特別史跡として違和感を感じる。今であつたら違った形で裾を押えることを考えるのではないか。コンクリートが一部断裂しており、元々の設計値の役割を今後も果たしていけるかが心配。また、石垣を修理していく中で熊本城の特別史跡としての歴史的景観をどのように高めるか。石垣修理の方針と共に近代以降の補強施設を現状のままでいくのか、歴史的景観に配慮した形で改善がはかれるのか。検討して委員会に提案して欲しい。
