◆これまでの委員会での主な報告内容

【2017.9.28修復検討部会】本丸御殿建物の被害状況調査

耐震診断結果一覧

結果総括

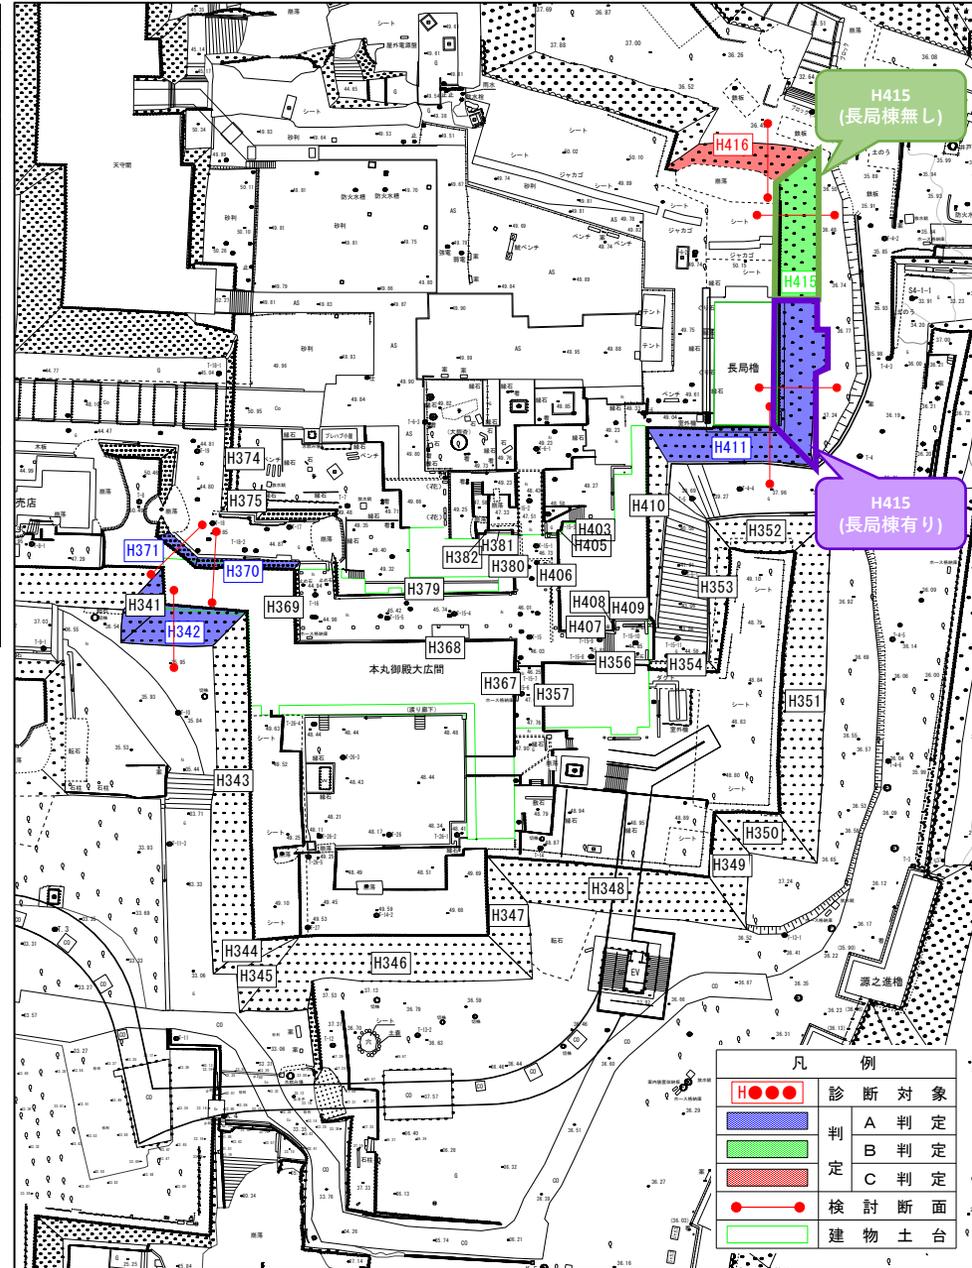
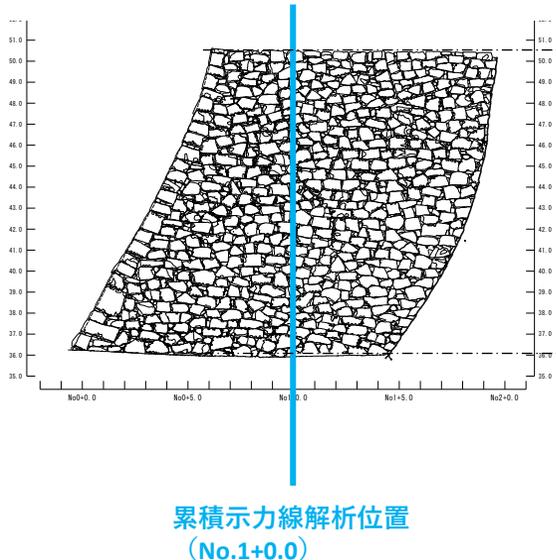
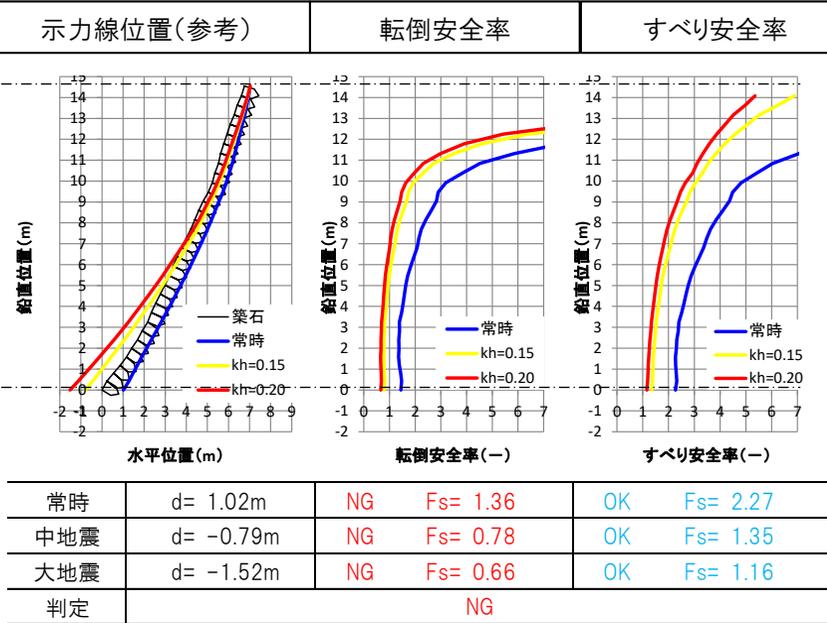
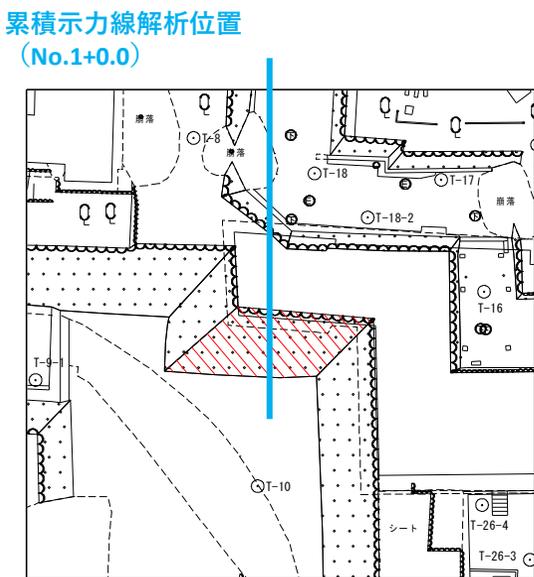
診断内容、結果				
診断手法	運用	理由	判定	総合判定
(1) 築石の安定性	○	必須項目	NG	C
(2) 石垣根入れ部の安定性	×	根入れ部の安定性に起因する破損変状が確認されないため	-	
(3) 石垣背面全体の安定性	×	上部地盤にクラックがなく、下部地盤に隆起等も確認できない。そのため、背面全体を通過する円弧は生じないと判断したため	-

背面構造	理由
栗石	築石の背面は栗石層、Bg層及びAso-4c層等の複層構造になっているが、築石に土圧を作用する土層としては栗石層が支配的であると判断した。

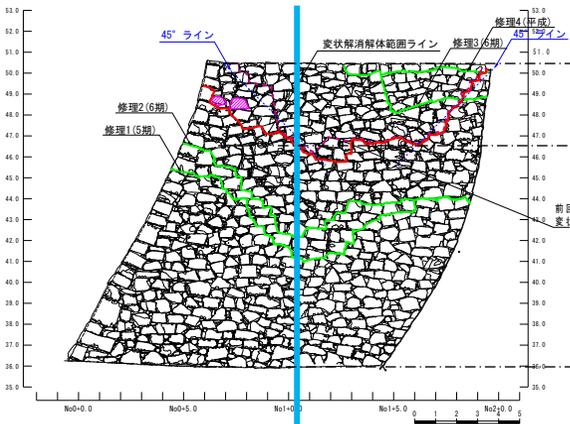
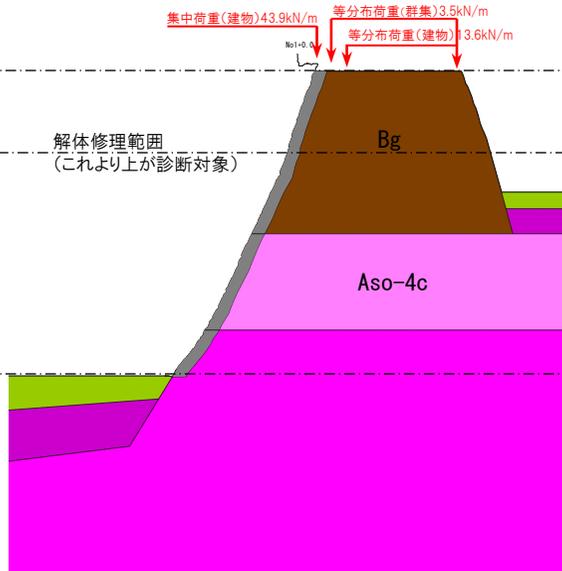
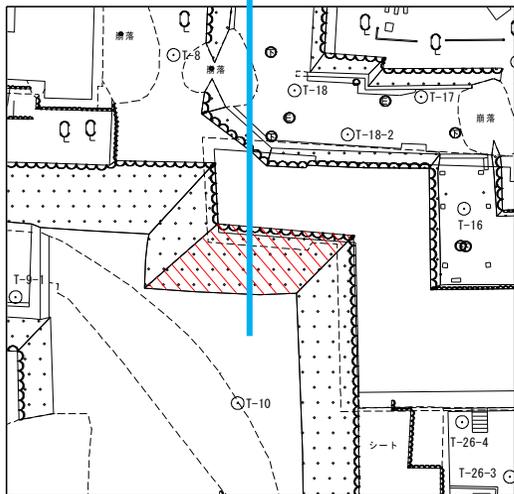
累積示力線解析位置
(No.1+0.0)

診断手法	運用	理由	判定	総合判定
(1) 築石の安定性	○	必須項目	OK	A
(2) 石垣根入れ部の安定性	×	根入れ部の安定性に起因する破損変状が確認されないため	-	
(3) 石垣背面全体の安定性	×	上部地盤にクラックがなく、下部地盤に隆起等も確認できない。そのため、背面全体を通過する円弧は生じないと判断したため	-

背面構造	理由
栗石	築石の背面は栗石層、Bg層及びAso-4c層等の複層構造になっているが、築石に土圧を作用する土層としては栗石層が支配的であると判断した。

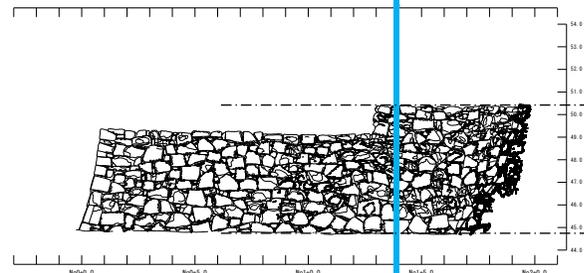
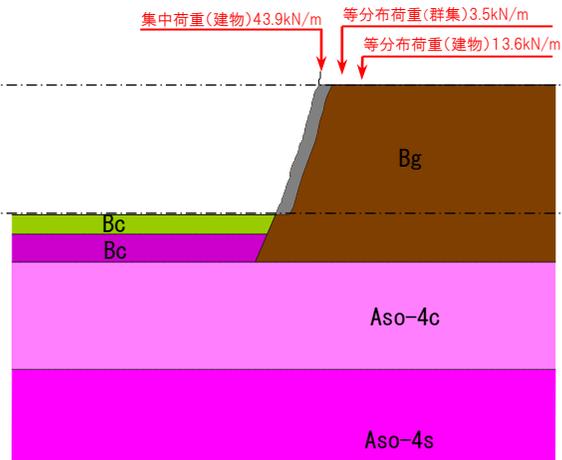
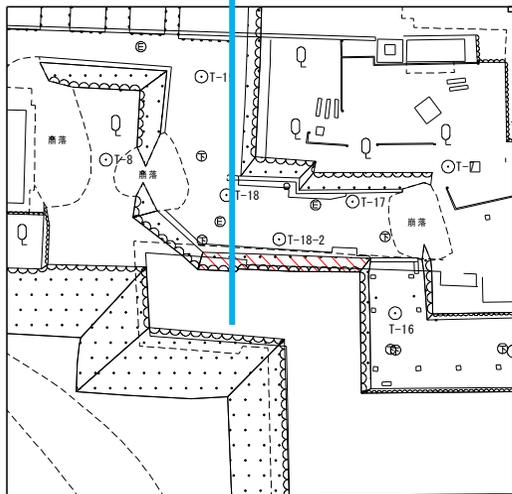
累積示力線解析位置
(No.1+4.0)

常時	中地震	大地震	判定
示力線位置(参考)	d= 0.64m	d= 0.26m	d= 0.13m	
転倒安全率	OK Fs= 2.41	OK Fs= 1.45	OK Fs= 1.23	OK
すべり安全率	OK Fs= 4.00	OK Fs= 2.54	OK Fs= 2.22

診断手法	運用	理由	判定	総合判定
(1) 築石の安定性	○	必須項目	OK	A
(2) 石垣根入れ部の安定性	×	根入れ部の安定性に起因する破損変状が確認されないため	-	
(3) 石垣背面全体の安定性	×	上部地盤にクラックがなく、下部地盤に隆起等も確認できない。そのため、背面全体を通過する円弧は生じないと判断したため	-

背面構造	理由
栗石	築石の背面は栗石層、Bc層の複層構造になっているが、築石に土圧を作用する土層としては栗石層が支配的であると判断した。

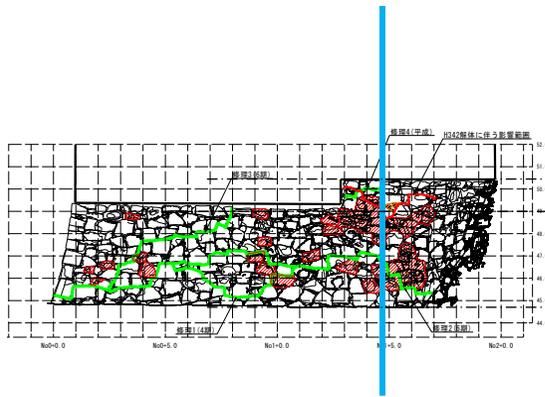
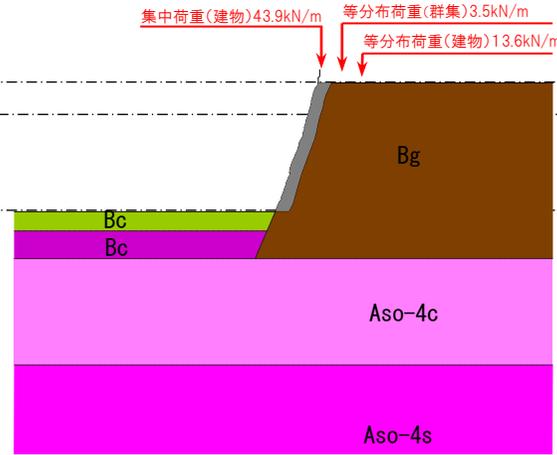
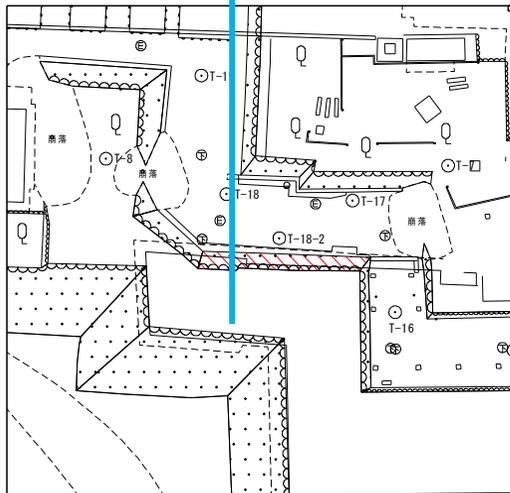
累積示力線解析位置
(No.1+4.0)

診断手法	運用	理由	判定	総合判定
(1) 築石の安定性	○	必須項目	OK	A
(2) 石垣根入れ部の安定性	×	根入れ部の安定性に起因する破損変状が確認されないため	-	
(3) 石垣背面全体の安定性	×	上部地盤にクラックがなく、下部地盤に隆起等も確認できない。そのため、背面全体を通過する円弧は生じないと判断したため	-

背面構造	理由
栗石	築石の背面は栗石層、Bc層の複層構造になっているが、築石に土圧を作用する土層としては栗石層が支配的であると判断した。

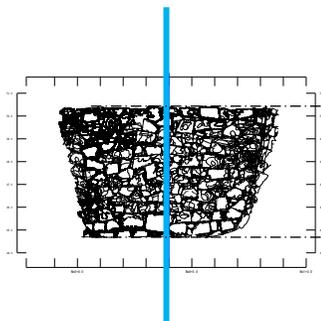
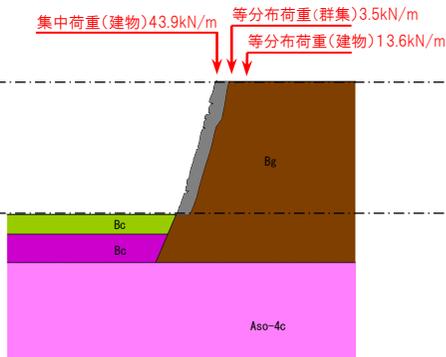
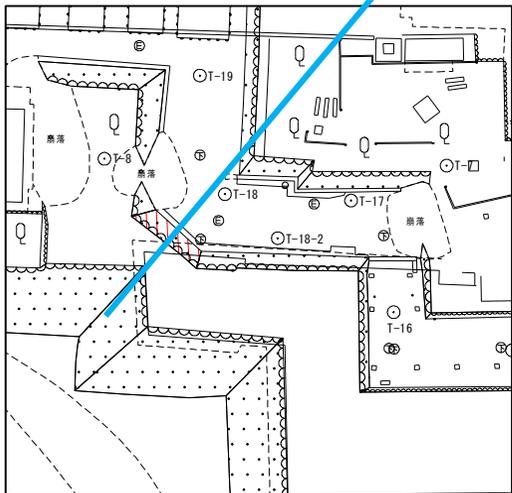
累積示力線解析位置
(No.0+4.0)

条件	基礎径 (d)	転倒安全率 (Fs)	すべり安全率 (Fs)
常時	d= 0.52m	OK Fs= 2.08	OK Fs= 3.75
中地震	d= 0.14m	OK Fs= 1.27	OK Fs= 2.45
大地震	d= 0.02m	OK Fs= 1.03	OK Fs= 2.15
判定		OK

診断手法	運用	理由	判定	総合判定
(1) 築石の安定性	○	必須項目	OK	A
(2) 石垣根入れ部の安定性	×	根入れ部の安定性に起因する破損変状が確認されないため	-	
(3) 石垣背面全体の安定性	×	上部地盤にクラックがなく、下部地盤に隆起等も確認できない。そのため、背面全体を通過する円弧は生じないと判断したため	-

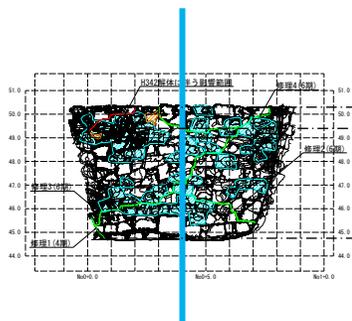
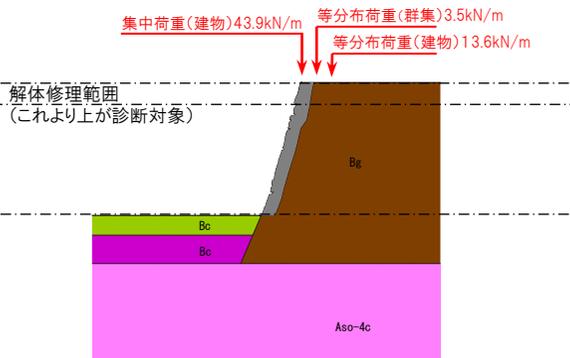
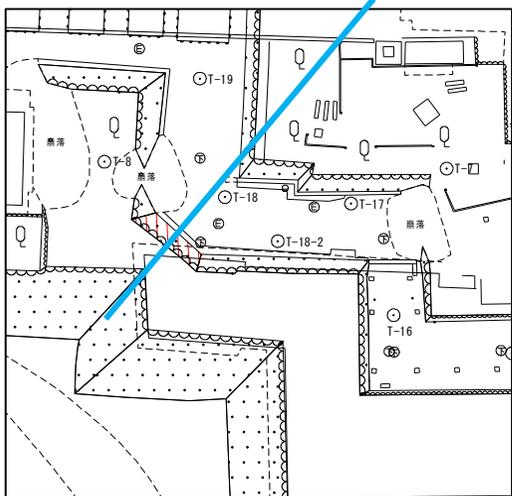
累積示力線解析位置 (No.0+4.0)

常時	d = 1.90m	OK	Fs = 224.06	OK	Fs = 18.78
中地震	d = 1.87m	OK	Fs = 146.51	OK	Fs = 5.52
大地震	d = 1.85m	OK	Fs = 127.41	OK	Fs = 4.47
判定	OK

診断手法	運用	理由	判定	総合判定
(1) 築石の安定性	○	必須項目	OK	A
(2) 石垣根入れ部の安定性	×	根入れ部の安定性に起因する破損変状が確認されないため	-	
(3) 石垣背面全体の安定性	×	上部地盤にクラックがなく、下部地盤に隆起等も確認できない。そのため、背面全体を通過する円弧は生じないと判断したため	-

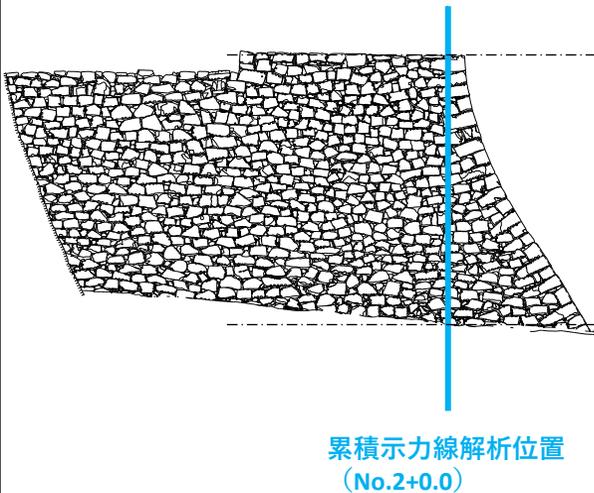
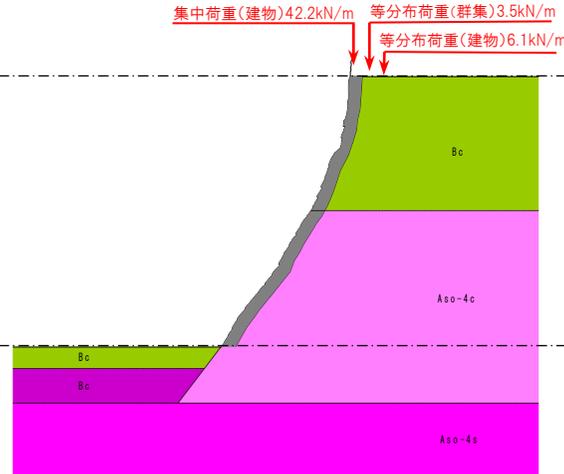
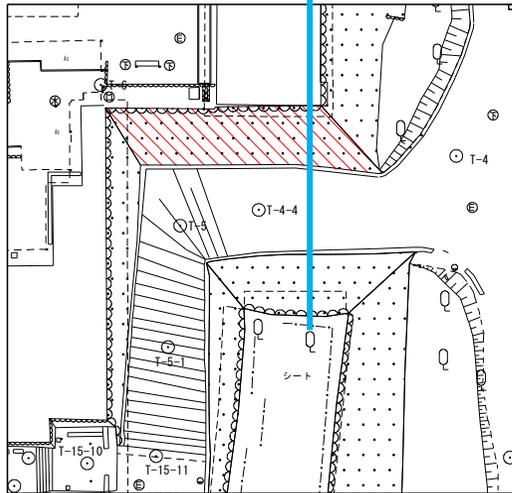
累積示力線解析位置
(No.2+0.0)

診断手法	運用	理由	判定	総合判定
(1) 築石の安定性	○	必須項目	NG	C
(2) 石垣根入れ部の安定性	×	根入れ部の安定性に起因する破損変状が確認されないため	-	
(3) 石垣背面全体の安定性	×	上部地盤にクラックがなく、下部地盤に隆起等も確認できない。そのため、背面全体を通過する円弧は生じないと判断したため	-

背面構造	理由
栗石	築石の背面は栗石層、Bc層及びAso-4c層等の複層構造になっているが、築石に土圧を作用する土層としては栗石層が支配的であると判断した。

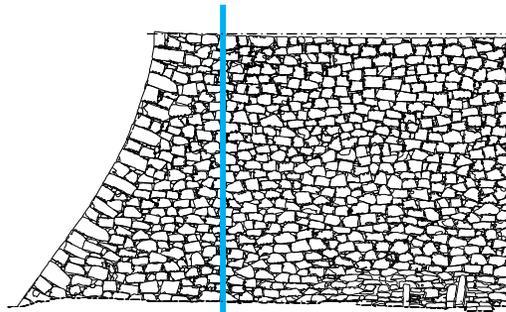
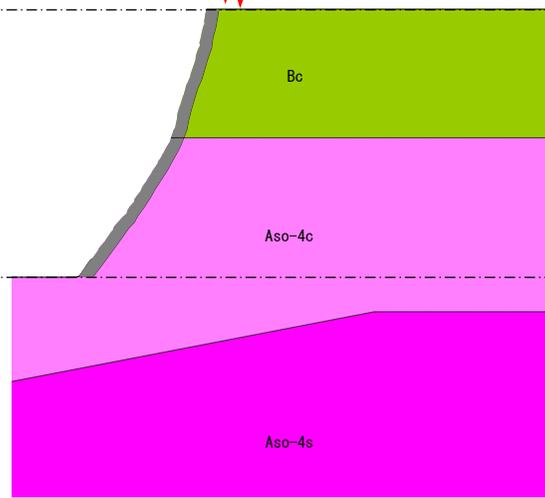
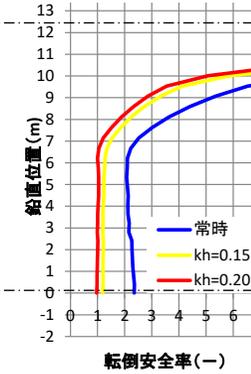
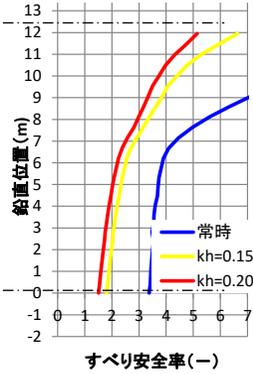
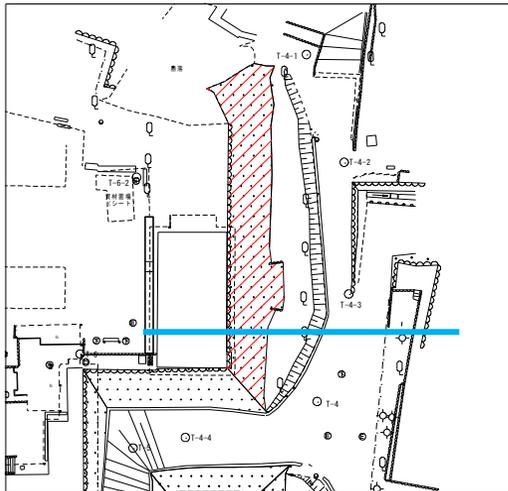
累積示力線解析位置
(No.0+9.0)

集中荷重(建物)42.2kN/m 等分布荷重(群集)3.5kN/m
等分布荷重(建物)6.1kN/m

常時	中地震	大地震	判定
示力線位置(参考)	d= 1.78m	d= 0.46m	d= -0.09m	
転倒安全率	OK $F_s= 2.07$	OK $F_s= 1.18$	NG $F_s= 0.97$	NG
すべり安全率	OK $F_s= 3.37$	OK $F_s= 1.80$	OK $F_s= 1.51$

診断手法	運用	理由	判定	総合判定
(1) 築石の安定性	○	必須項目	NG	C
(2) 石垣根入れ部の安定性	×	根入れ部の安定性に起因する破損変状が確認されないため	-	
(3) 石垣背面全体の安定性	×	上部地盤にクラックがなく、下部地盤に隆起等も確認できない。そのため、背面全体を通過する円弧は生じないと判断したため	-

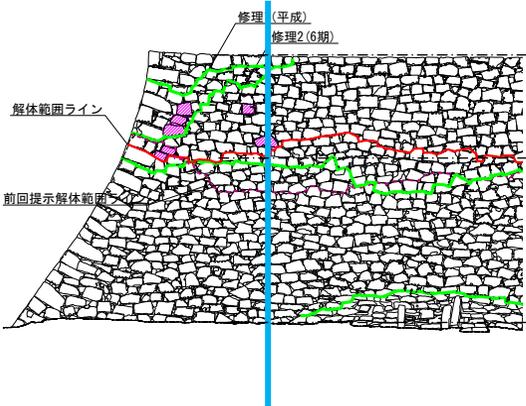
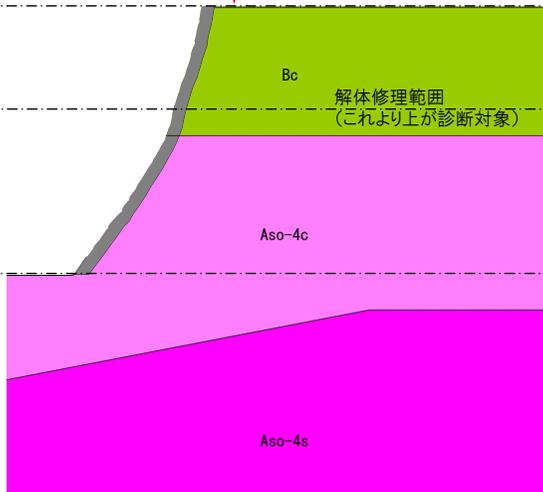
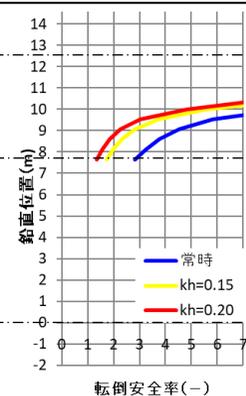
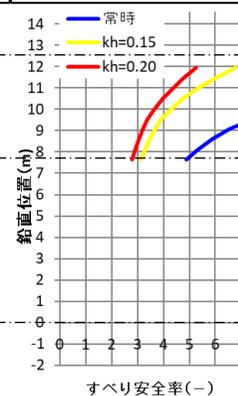
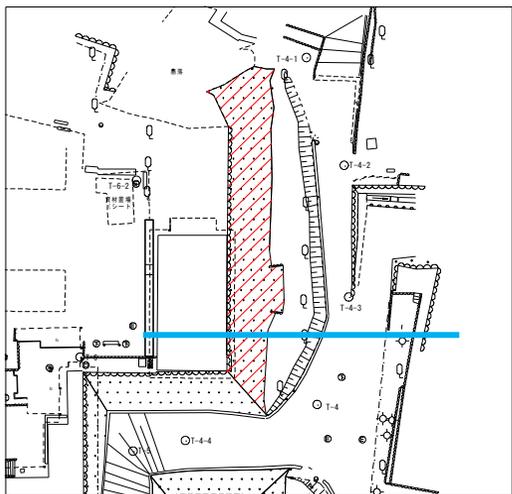
累積示力線解析位置
(No.0+9.0)

集中荷重(建物)42.2kN/m 等分布荷重(群集)3.5kN/m
等分布荷重(建物)6.1kN/m

常時	中地震	大地震	判定
示力線位置(参考)	d= 5.17m	d= 4.85m	d= 4.74m	
転倒安全率	OK Fs= 2.83	OK Fs= 1.71	OK Fs= 1.34	OK
すべり安全率	OK Fs= 4.89	OK Fs= 3.12	OK Fs= 2.79

診断手法	運用	理由	判定	総合判定
(1) 築石の安定性	○	必須項目	OK	A
(2) 石垣根入れ部の安定性	×	根入れ部の安定性に起因する破損変状が確認されないため	-	
(3) 石垣背面全体の安定性	×	上部地盤にクラックがなく、下部地盤に隆起等も確認できない。そのため、背面全体を通過する円弧は生じないと判断したため	-

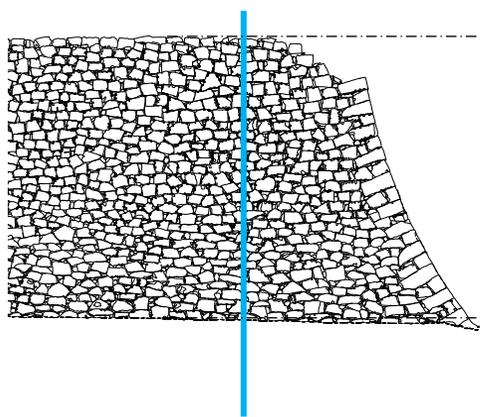
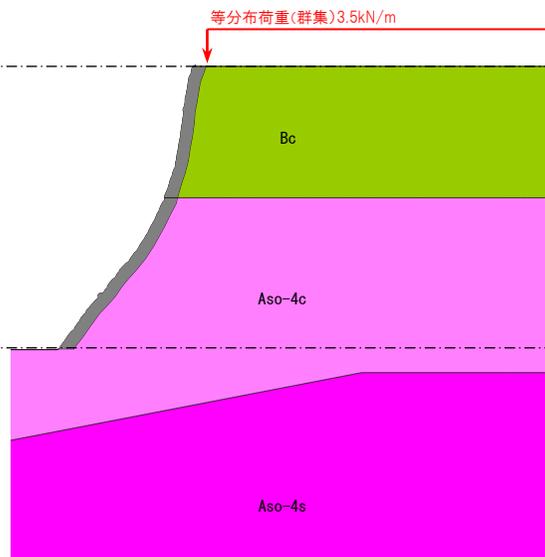
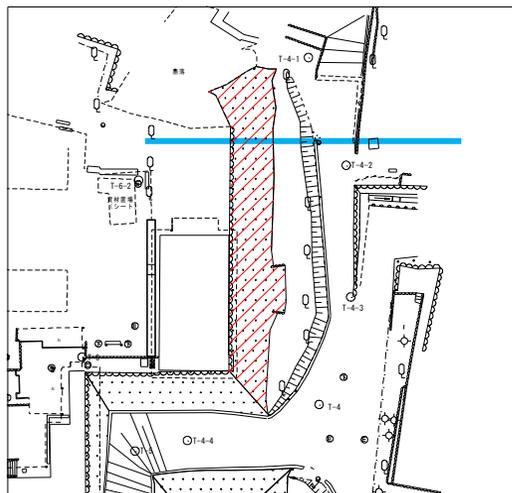
累積示力線解析位置
(No.4+0.0)

診断手法	運用	理由	判定	総合判定
(1) 築石の安定性	○	必須項目	NG	C
(2) 石垣根入れ部の安定性	×	根入れ部の安定性に起因する破損変状が確認されないため	-	
(3) 石垣背面全体の安定性	×	上部地盤にクラックがなく、下部地盤に隆起等も確認できない。そのため、背面全体を通過する円弧は生じないと判断したため	-

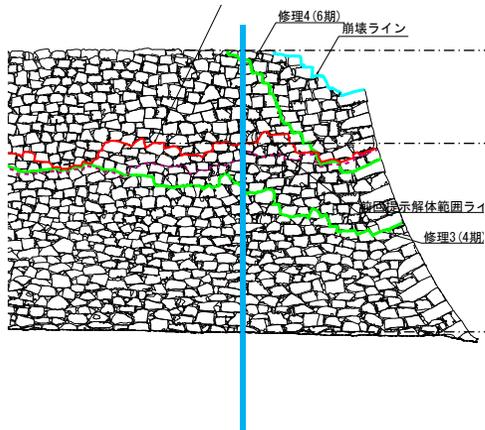
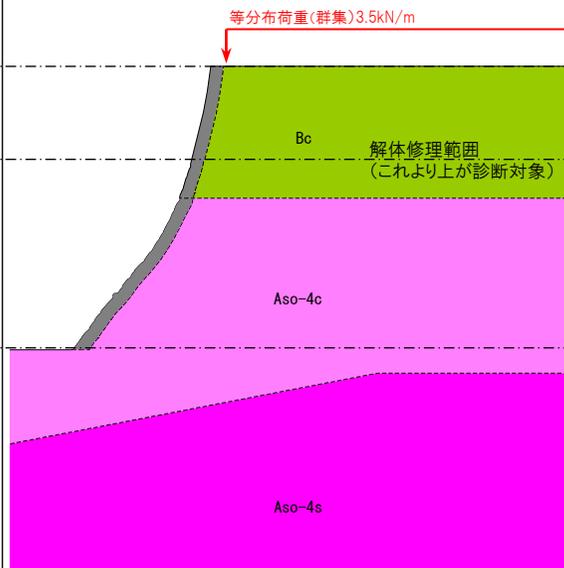
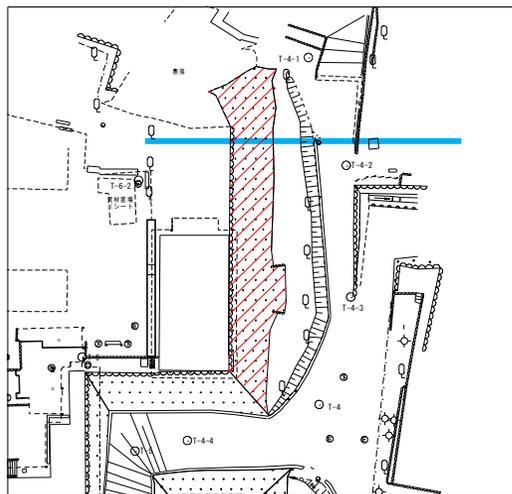
累積示力線解析位置
(No.4+0.0)

背面構造	理由
栗石	築石の背面は栗石層、Bc層及びAso-4c層等の複層構造になっているが、築石に土圧を作用する土層としては栗石層が支配的であると判断した。

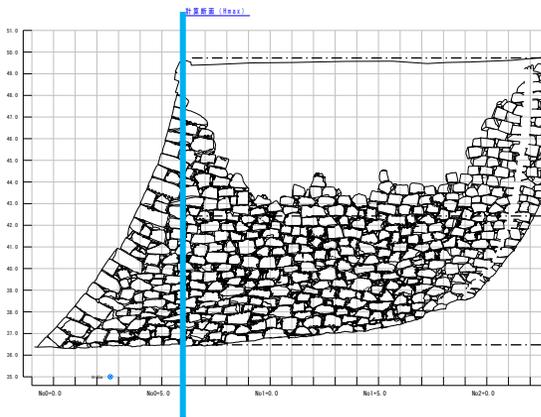
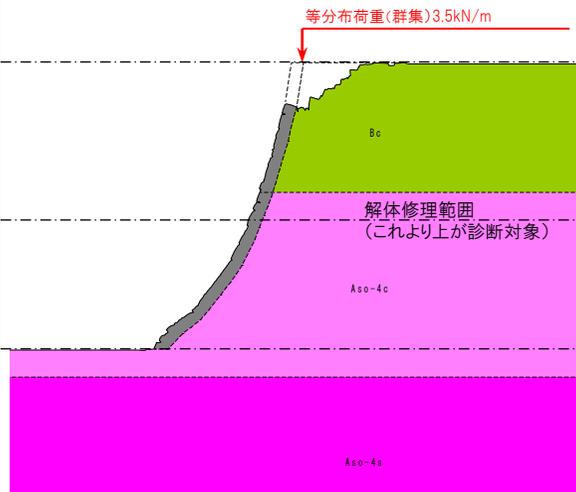
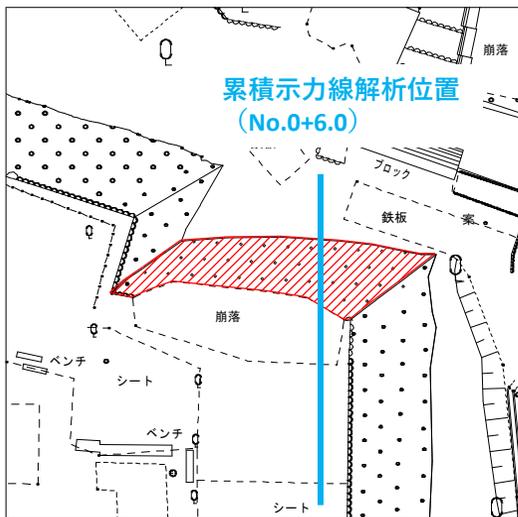
累積示力線解析位置
(No.0+6.0)

診断手法	運用	理由	判定	総合判定
(1) 築石の安定性	○	必須項目	NG	B
(2) 石垣根入れ部の安定性	×	根入れ部の安定性に起因する破損変状が確認されないため	-	
(3) 石垣背面全体の安定性	×	上部地盤にクラックがなく、下部地盤に隆起等も確認できない。そのため、背面全体を通過する円弧は生じないと判断したため	-

背面構造	理由
築石	築石の背面は築石層、Bc層及びAso-4c層等の複層構造になっているが、築石に土圧を作用する土層としては築石層が支配的であると判断した。

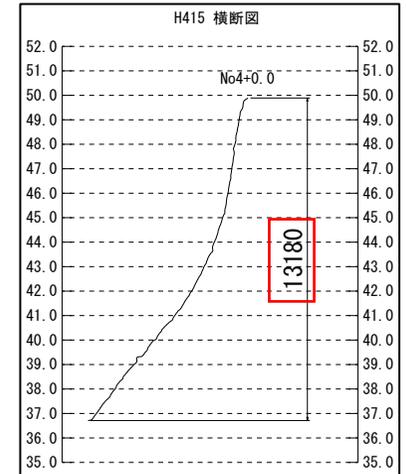
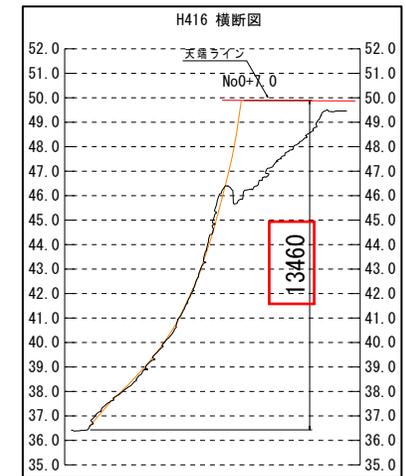
- ・H415、H416の石垣高と平面離隔の整理を行った。
- ・石垣高は最も高い位置で計測を行った。
- ・整理の結果、石垣高は13m以上となる。一方、平面離隔は最大で12m、最小で約5m確保出来る。
- ・以上より、必要離隔距離の確保が困難であるため、「②落石対策の検討」を実施する。

- ・落石対策については、「落石防護擁壁」、「落石防護柵」、「覆式ロックネット」を検討した。
- ・落石防護柵については、「築石のみを対象」とした防護柵と「築石および背面土砂を対象」とした防護柵をそれぞれ検討した。
- ・覆式ロックネットについては、築石の捕捉が困難であることと、施工時に石垣面を削孔する必要が出てくるため不適とした。

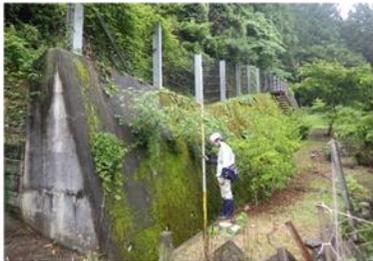
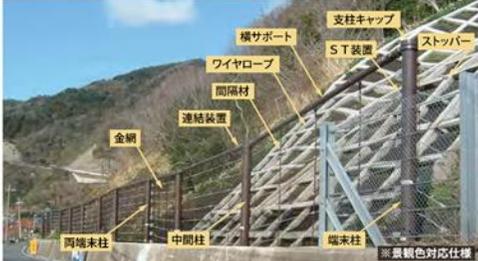
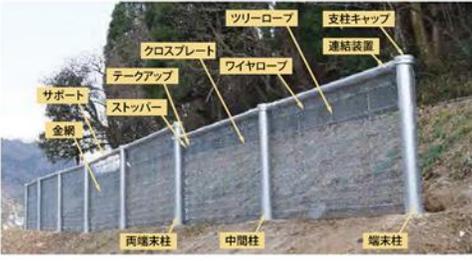
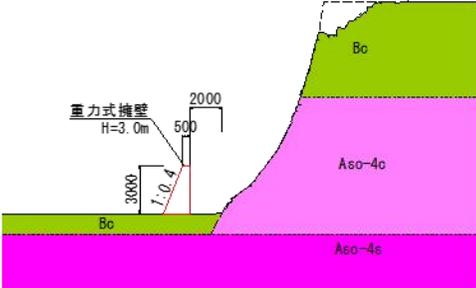
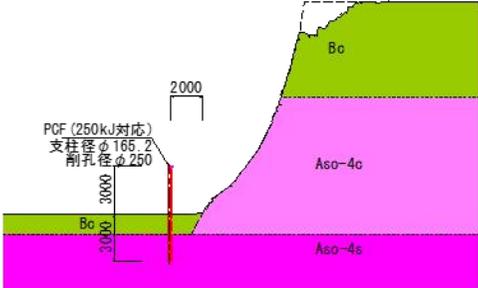
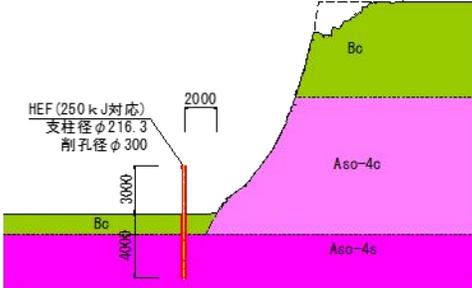
製品最大規格でも補足不可
備考	構造計算により離隔を決定	石垣の根入れを考慮して、法尻から2.0m確保柵の根入れは3.0mとなり、文化的価値を損なう。	石垣の根入れを考慮して、法尻から2.0m確保柵の根入れは4.0mとなり、文化的価値を損なう。	施工時には横ロープを石垣面に打設する必要があり、文化的価値を損なう。
結果	配置検討を行う	配置検討を行う	配置検討を行う	棄却

検討案 1	検討案 2	検討案 3	検討案 4
補足対象	築石および背面土砂	築石のみ	築石および背面土砂	築石のみ
工法名	落石防護擁壁	PCF工法 (パワーキャッチフェンス工法)	HEF工法 (ハイパワーアースフェンス工法)	覆式ロックネット工
施工例

落石対応	石垣の勾配・築石の大きさにより変動	最大500kJまで対応	最大1000kJまで対応	石垣の勾配・築石の大きさにより変動
崩壊土砂対応	可能	金網の目から土砂が流出する	金網の目が細かいため土砂補足が可能	不可
横断面図
