◆今回の委員会での報告・審議事項

1 復旧設計対象石垣について【報告】(資料4-1)

2 復旧設計対象石垣の被害状況・修復履歴について【報告】(資料4-2)

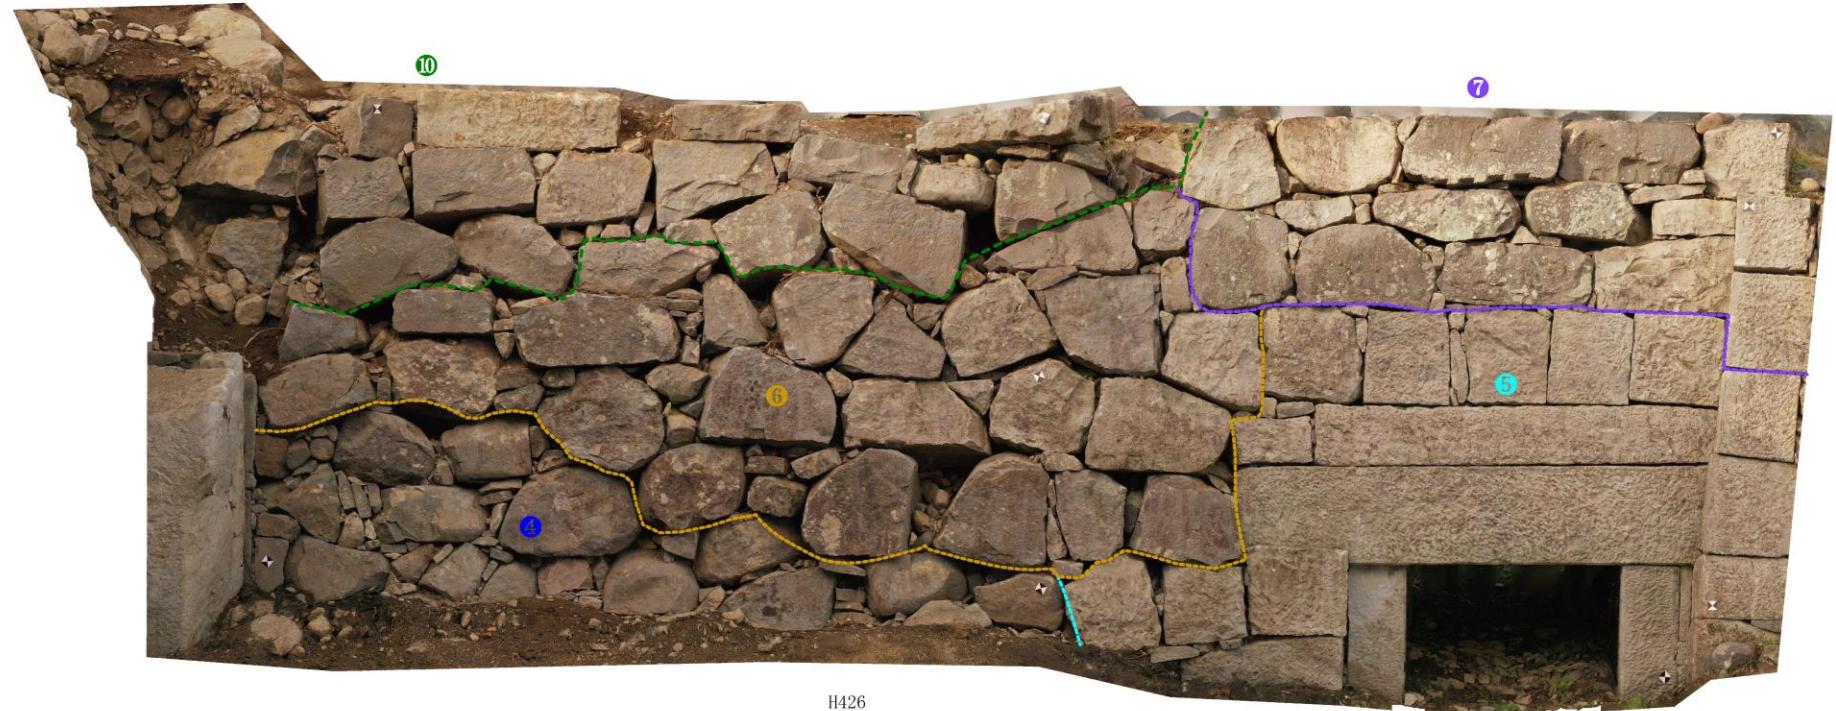
H426
オルソ写真(縮尺任意)

- ④熊本城石垣6期(1632~1871年)【修理2】
築石部：横目地が通らない→非方形を呈した築石を多く積む
- ⑤熊本城石垣6期(1632~1871年)【修理3】
築石部：水平方向に横目地が通る→方形を呈した築石を積む
- ⑥熊本城石垣6期(1632~1871年)【修理4】(享保4年)
築石部：横目地が通らない→非方形を呈した築石を積む
- ⑦熊本城石垣6期(1632~1871年)【修理5】
築石部：横目地が通る→方形を呈した築石を積む
- ⑩文化財修理昭和42年~44年(1967~1969年)【修理8】
石門石垣修理に伴う解体修理範囲か

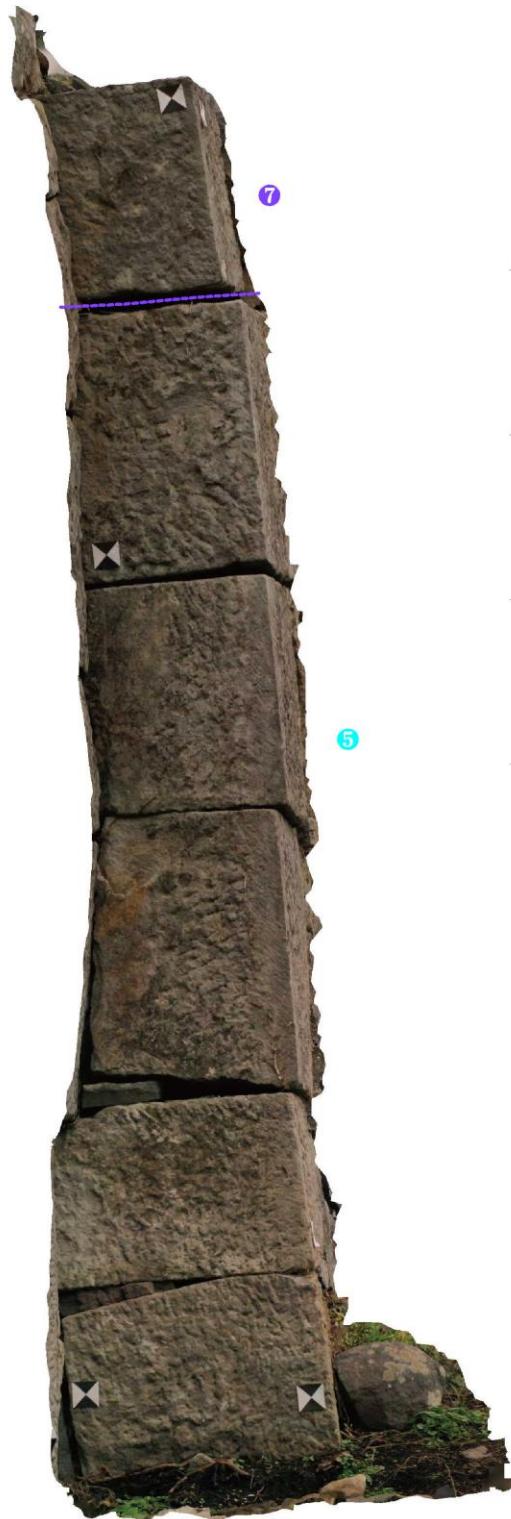
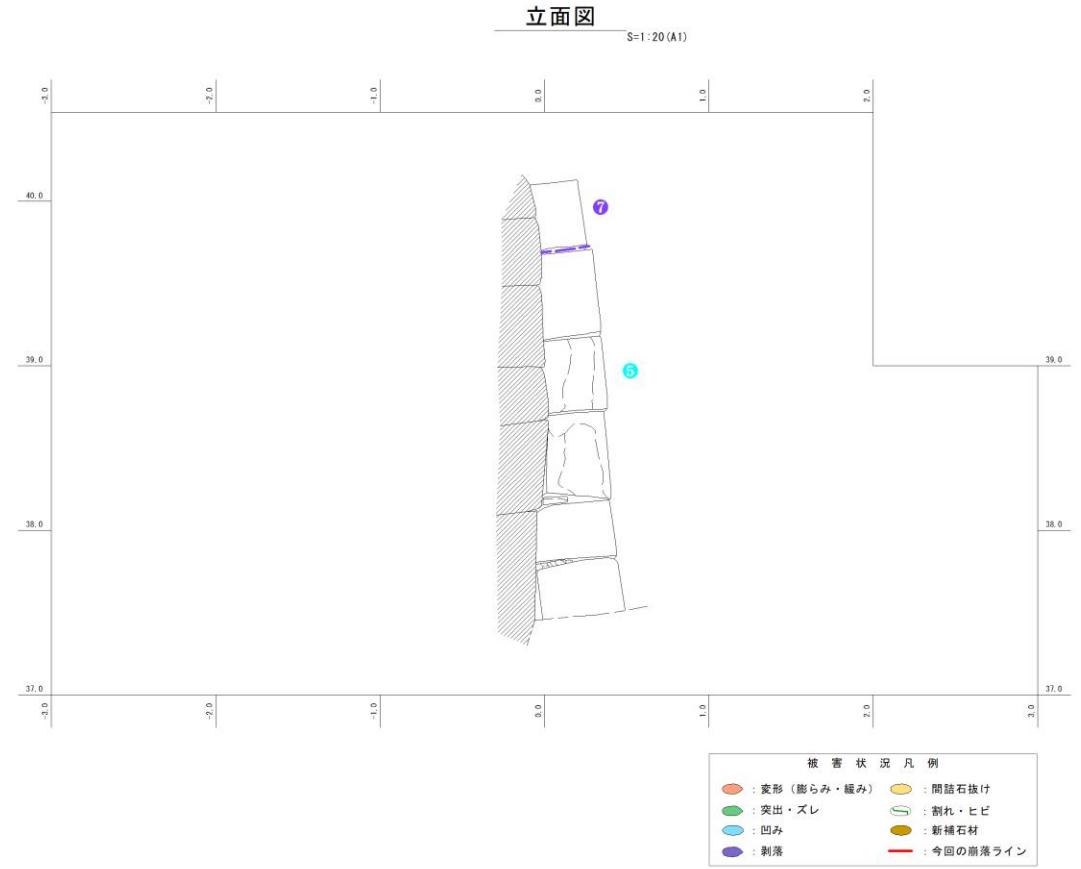
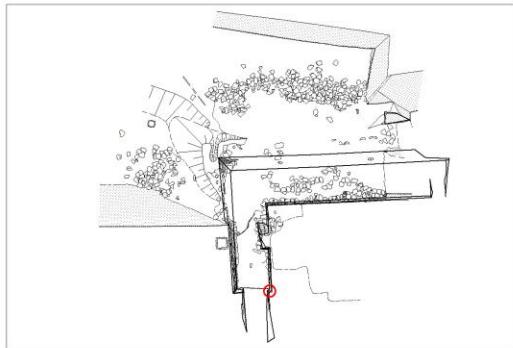
H427
オルソ写真(縮尺任意)

- ⑤熊本城石垣6期(1632~1871年)【修理3】
築石部：水平方向に横目地が通る→方形を呈した築石を積む
- ⑦熊本城石垣6期(1632~1871年)【修理5】
築石部：横目地が通る→方形を呈した築石を積む

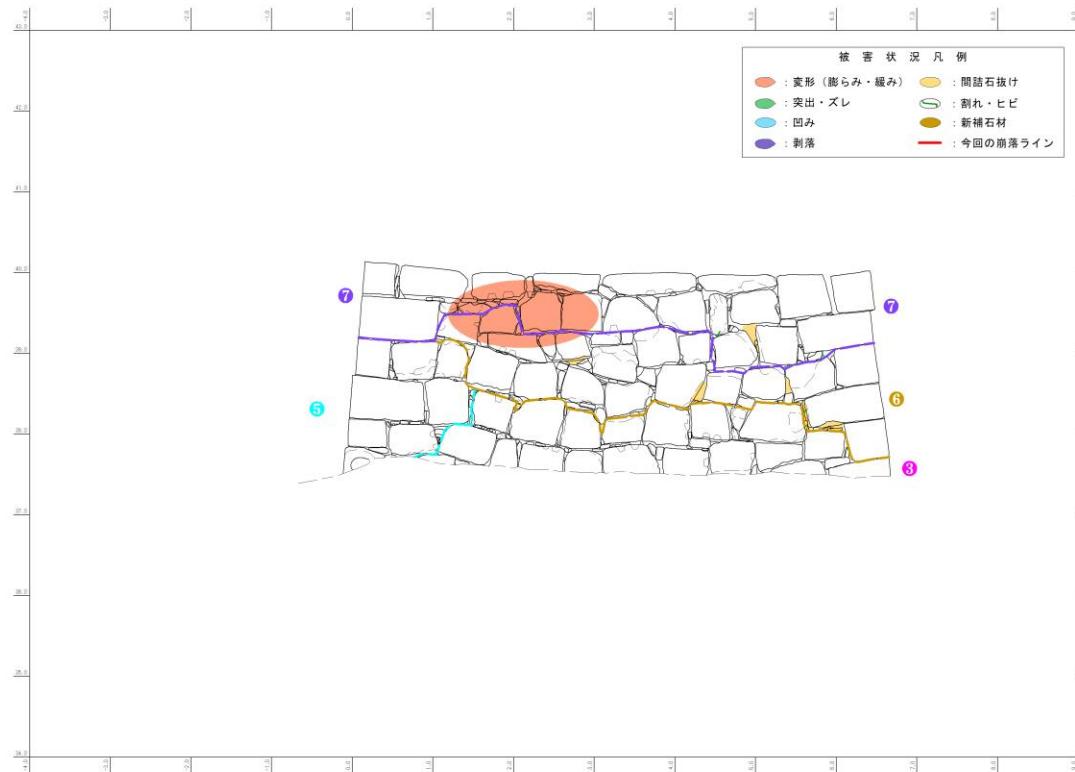
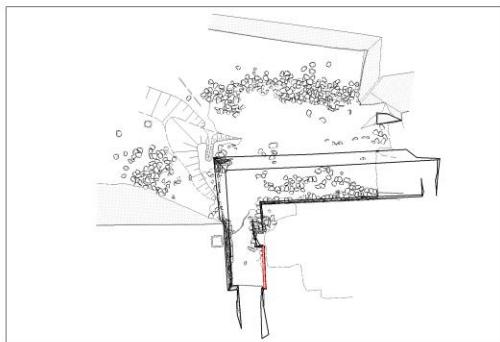
H428
オルソ写真【縮尺任意】

- ③ 熊本城石垣6期(1632~1871年)【修理1】
築石部：斜め方向に横目地が通る→方形を呈した築石を積む
- ⑤ 熊本城石垣6期(1632~1871年)【修理3】
築石部：水平方向に横目地が通る→方形を呈した築石を積む
- ⑥ 熊本城石垣6期(1632~1871年)【修理4】(享保4年)
築石部：横目地が通らない→非方形を呈した築石を積む
- ⑦ 熊本城石垣6期(1632~1871年)【修理5】
築石部：横目地が通る→方形を呈した築石を積む

【①現状での診断】
 ・崩落等により断面欠損が生じていない石垣を対象として「①現状での診断」を実施した。
 ・孕み等の変状が見られるH428においては**B判定**、その他の石垣については**A判定**となった。
 ⇒H428については軽微な変状であるため、今後も継続的な監視により対応する。

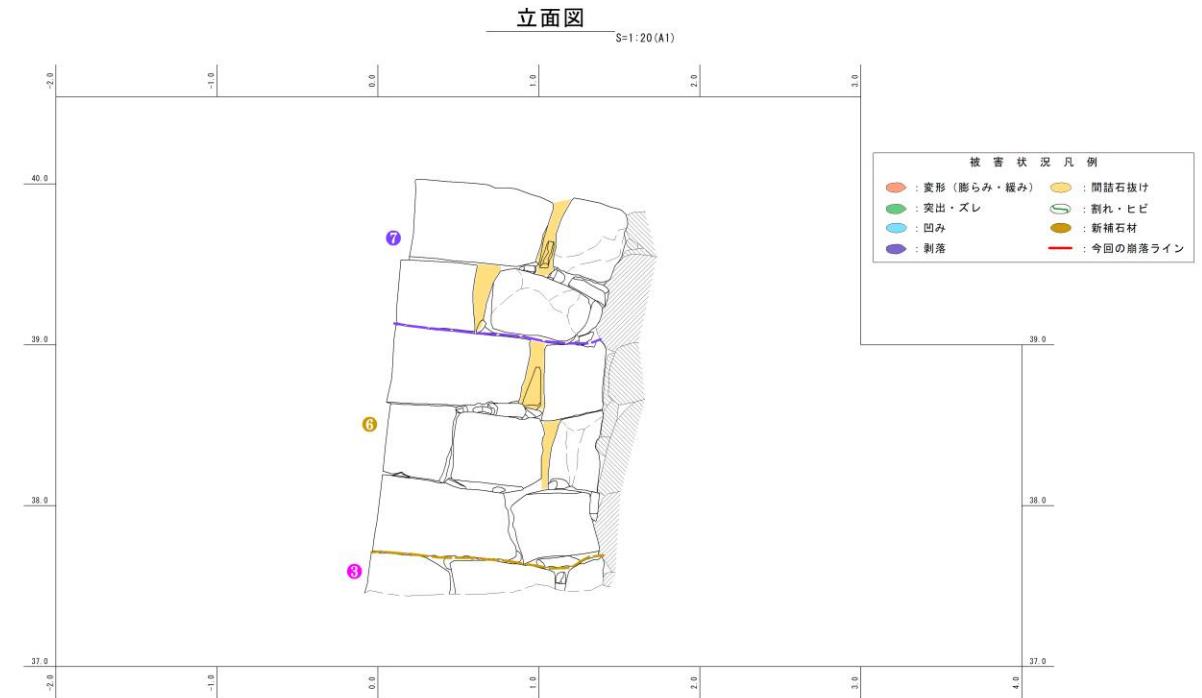
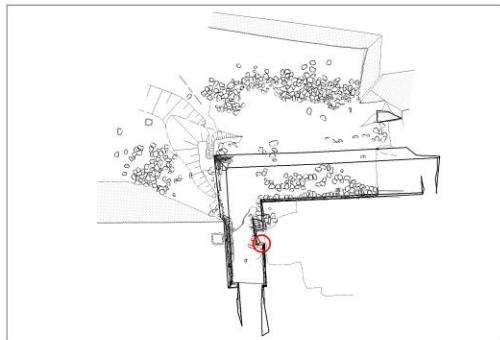
H429
オルソ写真【縮尺任意】

- ③熊本城石垣6期(1632~1871年)【修理1】
築石部：斜め方向に横目地が通る→方形を呈した築石を積む
- ⑥熊本城石垣6期(1632~1871年)【修理4】(享保4年)
築石部：横目地が通らない→非方形を呈した築石を積む
- ⑦熊本城石垣6期(1632~1871年)【修理5】
築石部：横目地が通る→方形を呈した築石を積む

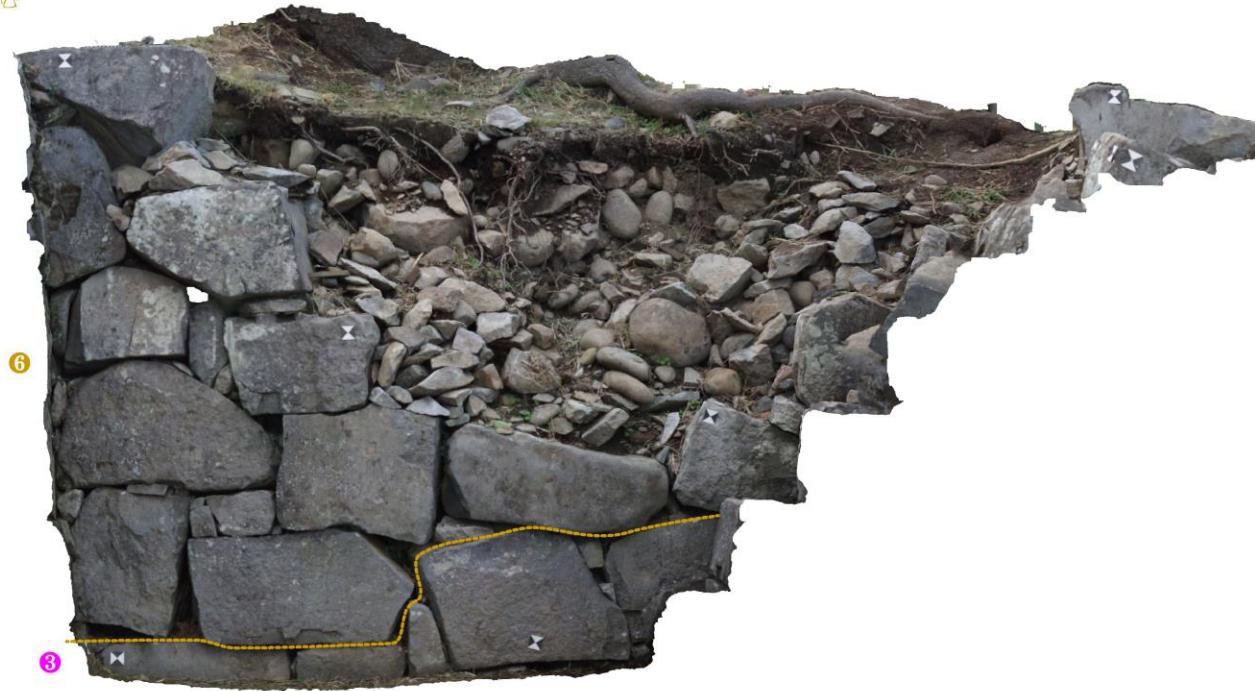
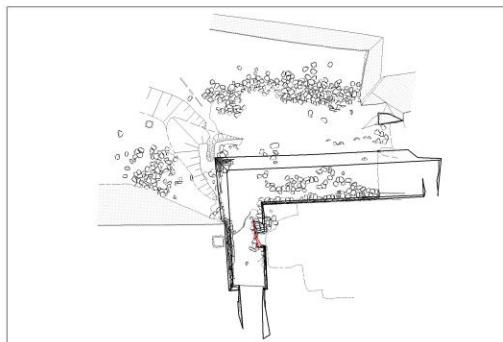
H430
オルソ写真【縮尺任意】

- ⑤熊本城石垣6期(1632~1871年)【修理1】
築石部：斜め方向に横目地が通る→方形を呈した築石を積む
- ⑥熊本城石垣6期(1632~1871年)【修理4】(享保4年)
築石部：横目地が通らない→非方形を呈した築石を積む

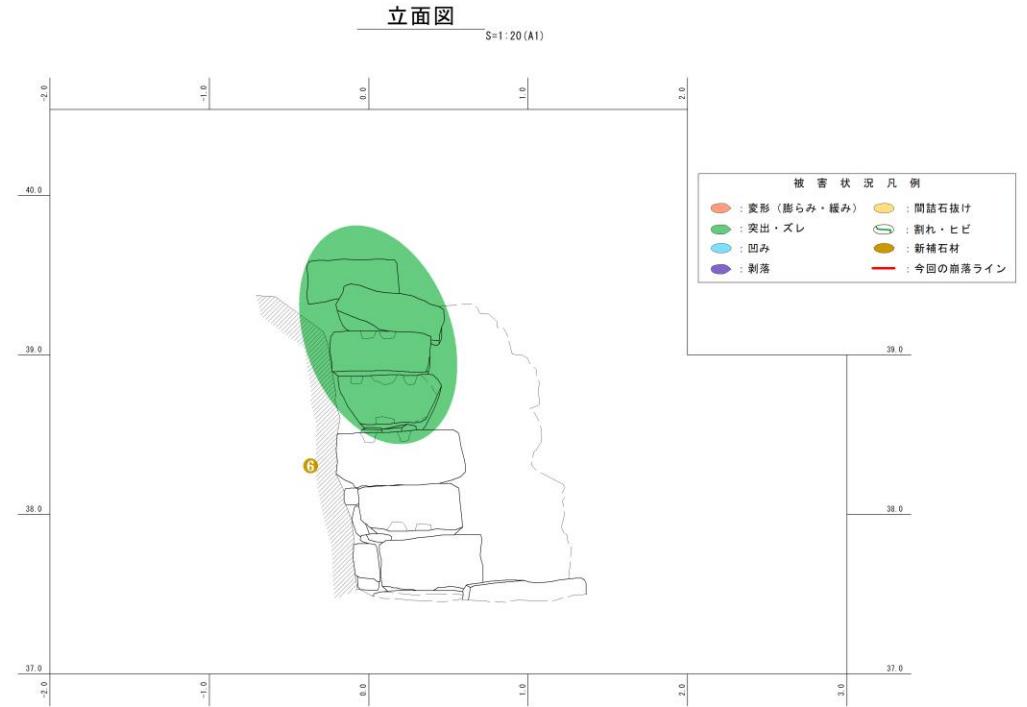
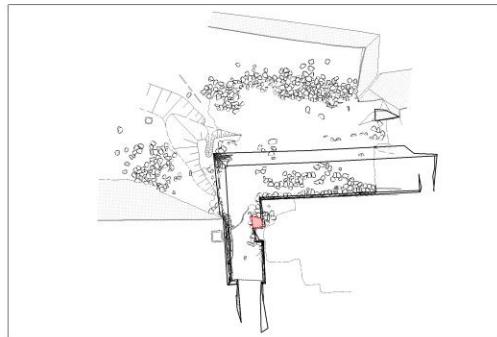
H431
オルソ写真【縮尺任意】

⑥熊本城石垣 6期(1632~1871年) 【修理4】 (享保4年)

築石部：横目地が通らない→非方形を呈した築石を積む

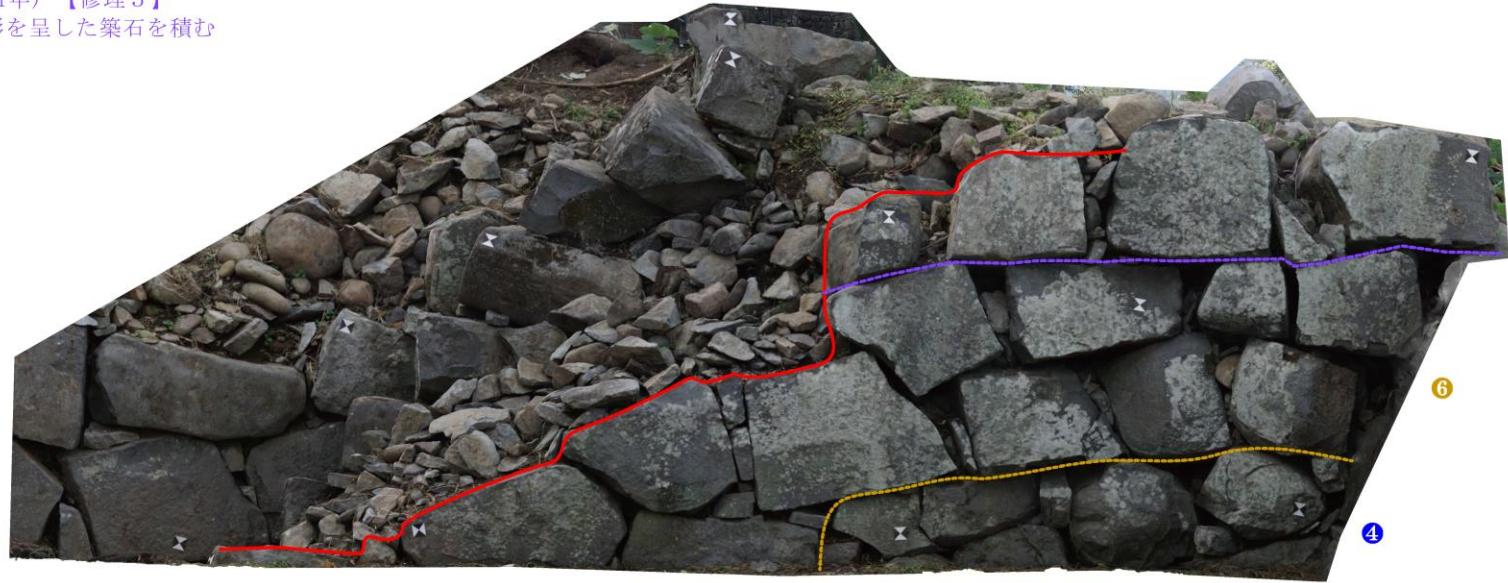
H432
オルソ写真【縮尺任意】

- ④熊本城石垣6期(1632~1871年)【修理2】
築石部：横目地が通らない→非方形を呈した築石を多く積む
- ⑥熊本城石垣6期(1632~1871年)【修理4】(享保4年)
築石部：横目地が通らない→非方形を呈した築石を積む
- ⑦熊本城石垣6期(1632~1871年)【修理5】
築石部：横目地が通る→方形を呈した築石を積む

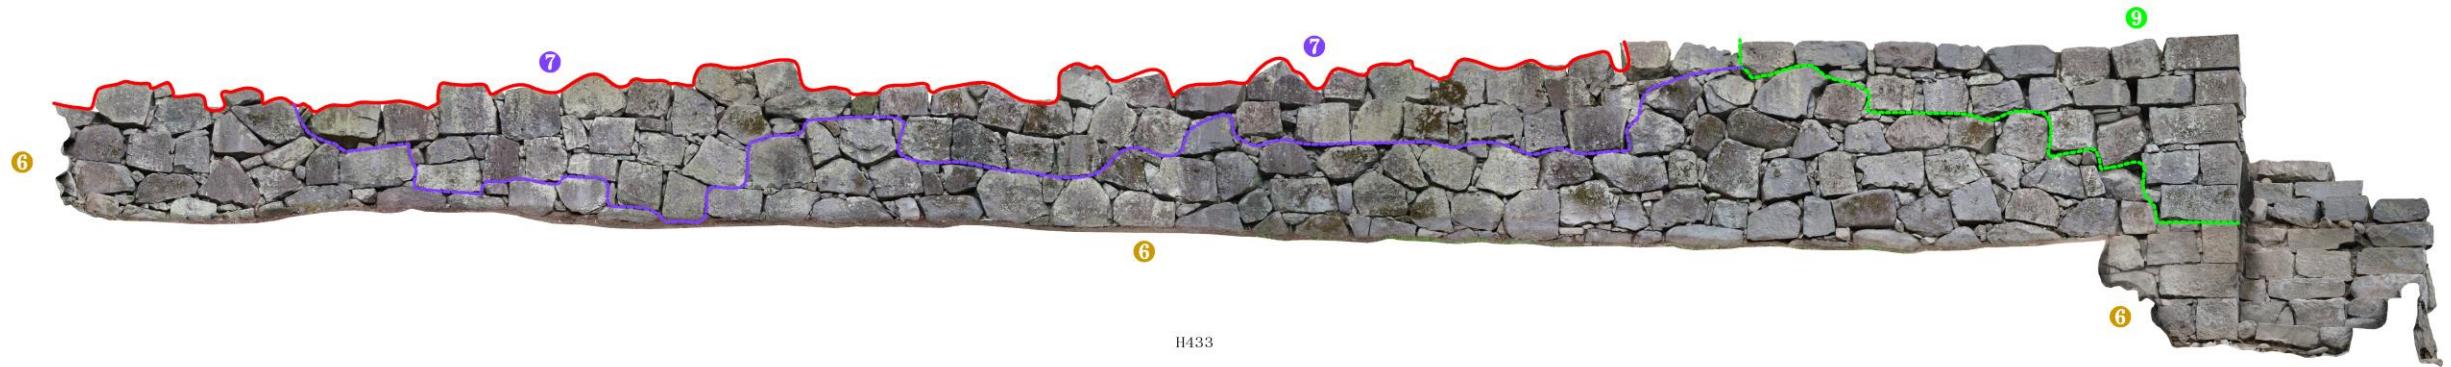
H433
オルソ写真 (縮尺任意)

- ⑥ 熊本城石垣 6期 (1632~1871年) 【修理4】 (享保4年)
築石部：横目地が通らない→非方形を呈した築石を積む
- ⑦ 熊本城石垣 6期 (1632~1871年) 【修理5】
築石部：横目地が通る→方形を呈した築石を積む
- ⑨ 文化財修理 (昭和28年) 【修理7】

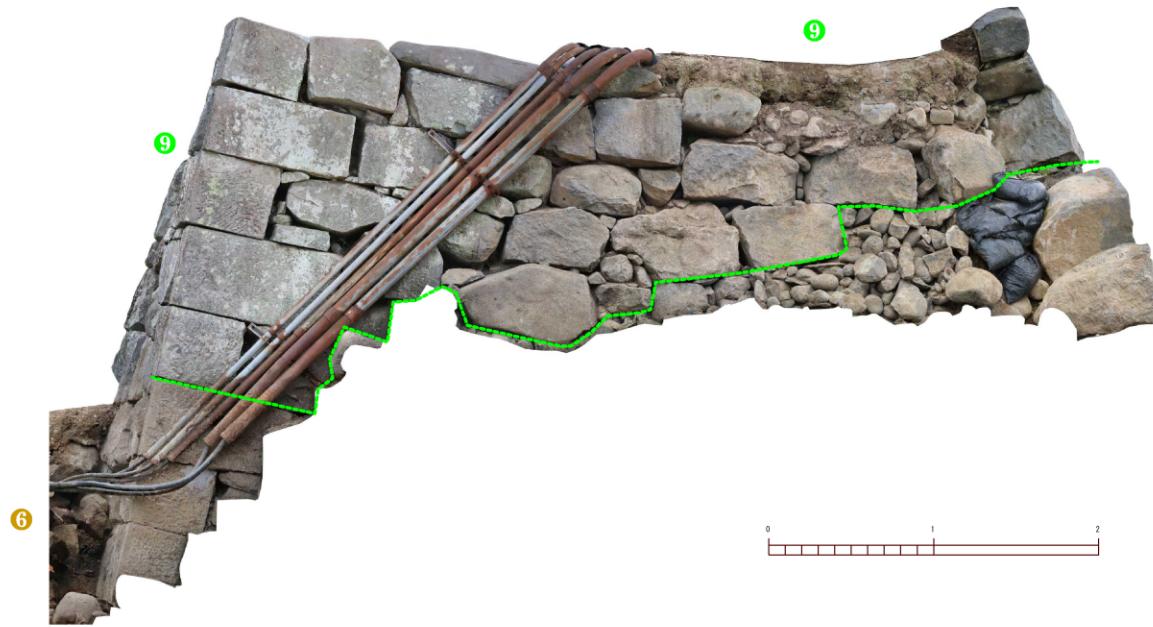
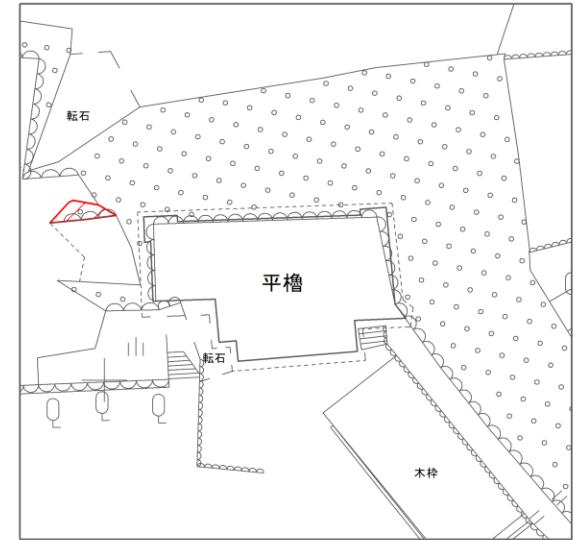
H434
オルソ写真

- ⑥熊本城石垣 6期 (1632~1871年) 【修理4】 (享保4年)
築石部：横目地が通らない→方形を呈した築石を積む
- ⑨文化財修理 (昭和28年) 【修理7】

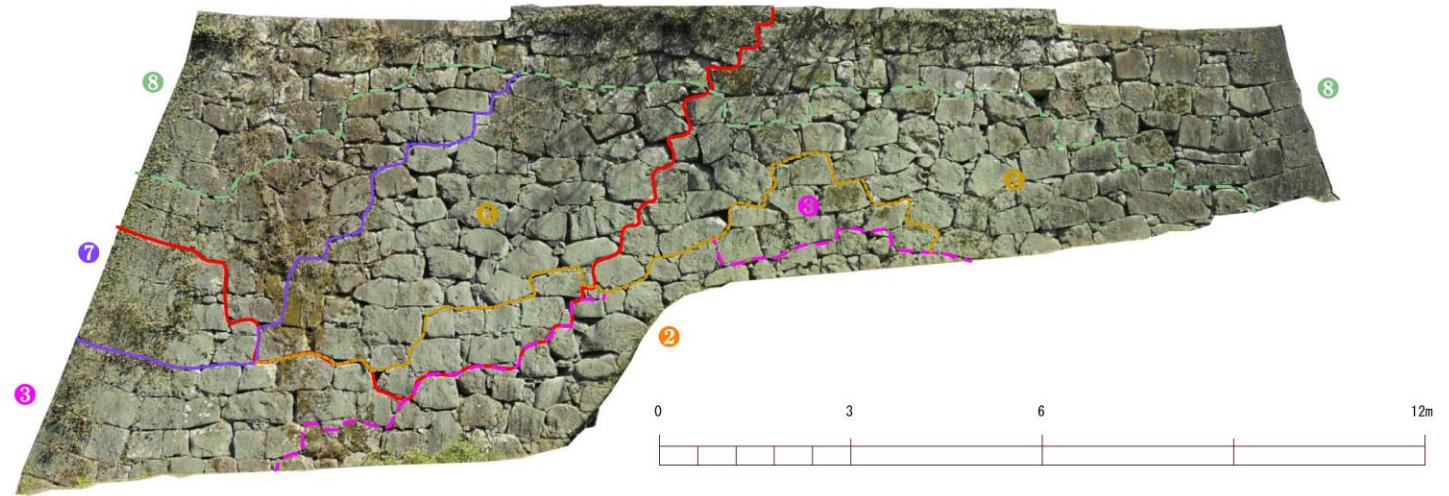
H439
オルソ写真【石垣履歴図】・被害状況図

- ②熊本城石垣3期 (1607~1611年) 【構築当初】
- ③熊本城石垣6期 (1632~1871年) 【修理1】
築石部：斜め方向に横目地が通る→方形を呈した築石を積む
- ④熊本城石垣6期 (1632~1871年) 【修理4】 (享保4年)
築石部：横目地が通らない→非方形を呈した築石を積む
- ⑤熊本城石垣6期 (1632~1871年) 【修理5】
築石部：横目地が通る→方形を呈した築石を積む
- ⑥熊本城石垣6期 (1632~1871年) 【修理6】
築石部：横目地が通る→方形を呈した築石を積む

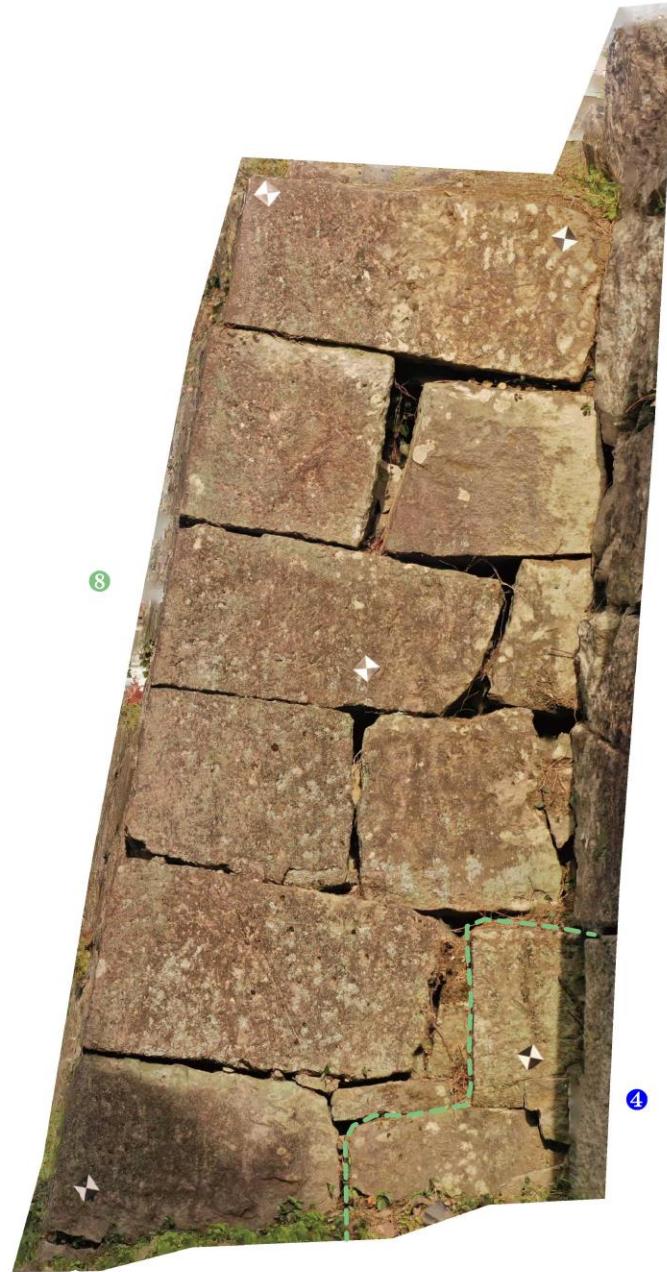
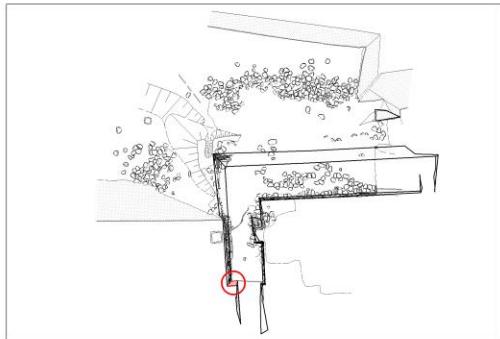
H440
オルソ写真(縮尺任意)

- ④熊本城石垣6期(1632~1871年)【修理2】
築石部：横目地が通らない→非方形を呈した築石を多く積む
- ⑧熊本城石垣6期(1632~1871年)【修理6】
築石部：横目地が通る→方形を呈した築石を積む

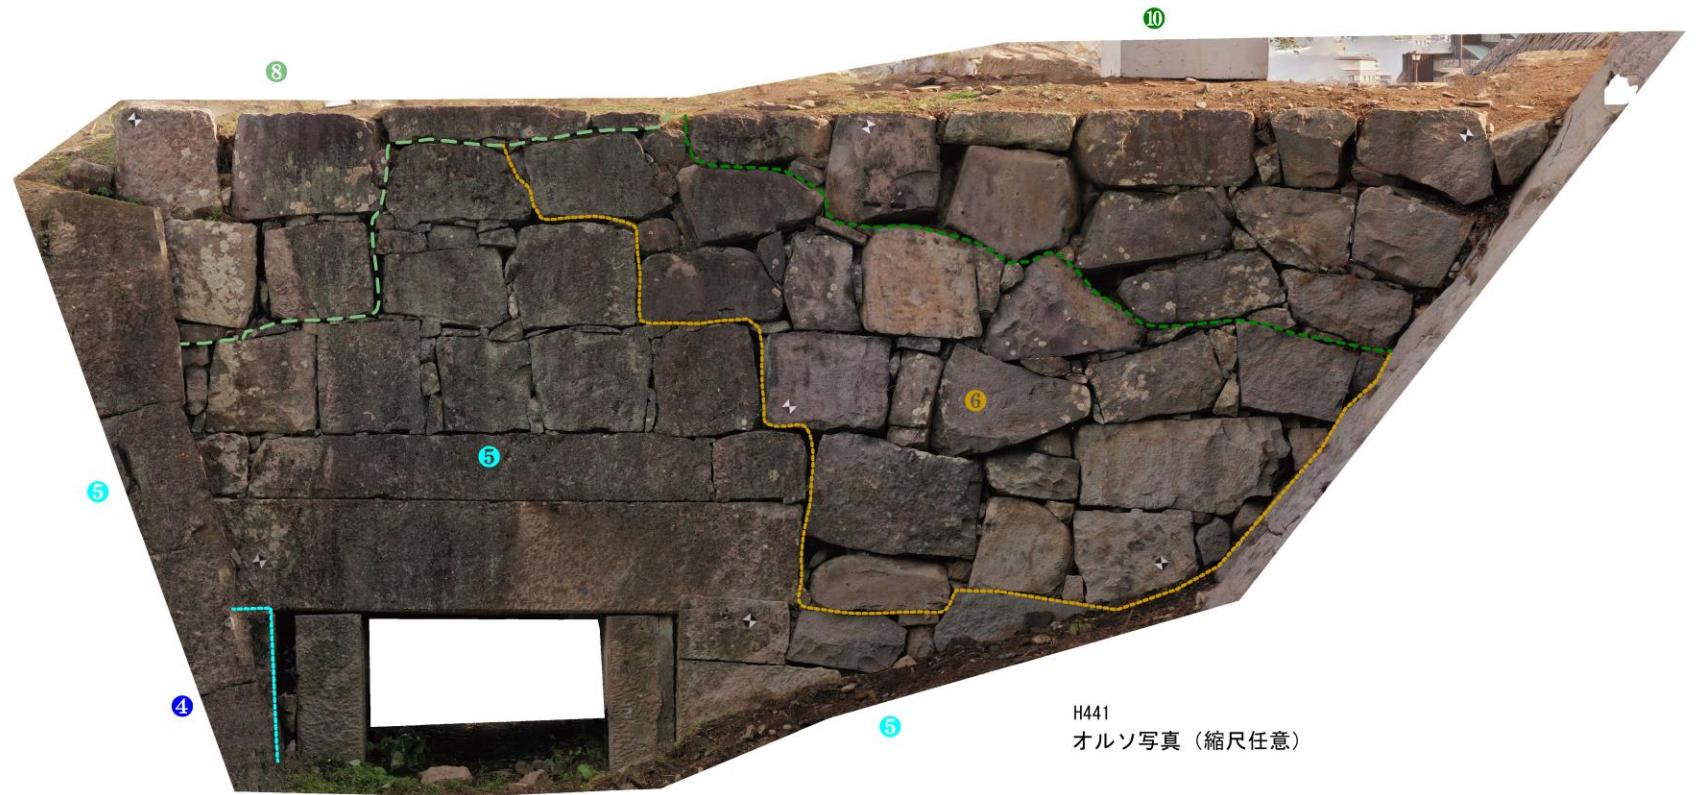
H441
オルソ写真(縮尺任意)

- ④熊本城石垣6期(1632~1871年)【修理2】
築石部：横目地が通らない→非方形を呈した築石を多く積む
- ⑤熊本城石垣6期(1632~1871年)【修理3】
築石部：水平方向に横目地が通る→方形を呈した築石を積む
- ⑥熊本城石垣6期(1632~1871年)【修理4】(享保4年)
築石部：横目地が通らない→非方形を呈した築石を積む
- ⑧熊本城石垣6期(1632~1871年)【修理6】
築石部：横目地が通る→方形を呈した築石を積む
- ⑩文化財修理昭和42年~44年(1967~1969年)【修理8】
石門石垣修理に伴う解体修理範囲か

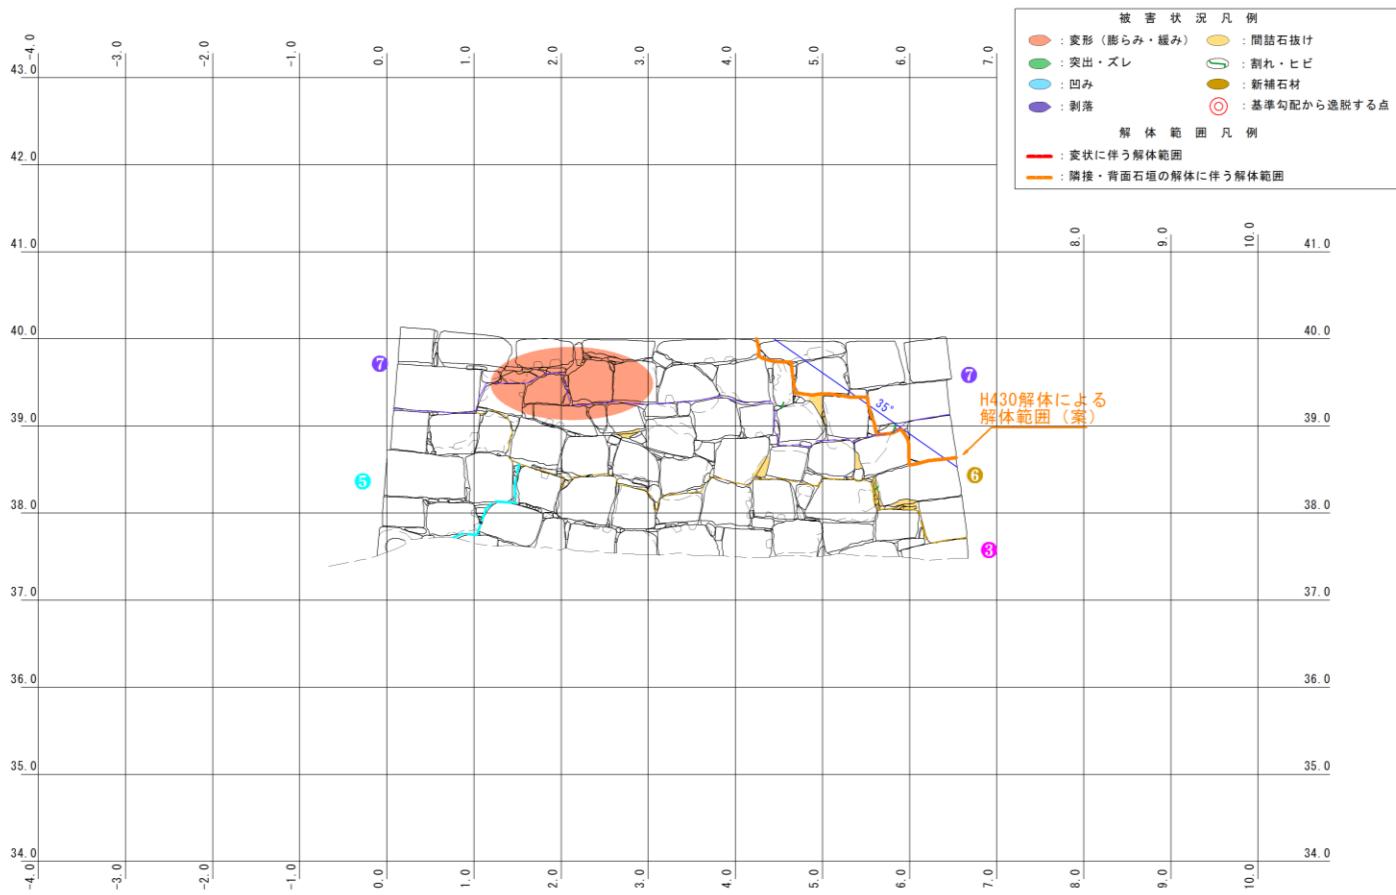
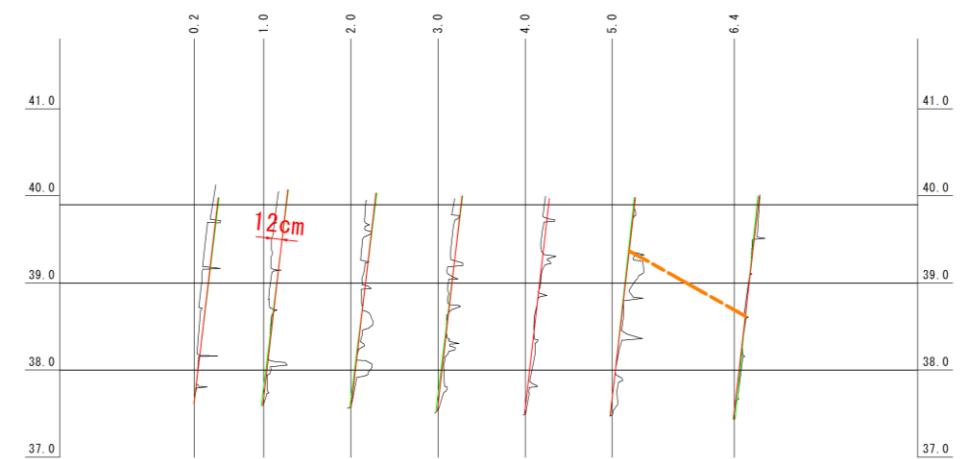
立面図 S=1:40 (A1)

- 断面計測結果に基づく当該石垣全断面勾配の平均値である1:0.12を採用した。
- なお、平均勾配と各断面勾配の差は±1°程度であり、同時期に構築された隣接石垣の勾配との乖離も少ない。

- ③ 熊本城石垣6期(1632~1871年)【修理1】
築石部: 斜め方向に横目地が通る→方形を呈した築石を積む
- ⑤ 熊本城石垣6期(1632~1871年)【修理3】
築石部: 水平方向に横目地が通る→方形を呈した築石を積む
- ⑥ 熊本城石垣6期(1632~1871年)【修理4】(享保4年)
築石部: 横目地が通らない→非方形を呈した築石を積む
- ⑦ 熊本城石垣6期(1632~1871年)【修理5】
築石部: 横目地が通る→方形を呈した築石を積む

- ① 復旧勾配を縦断面に重ねる
- ② 変状の最大値が12cm程度と大きくないため、解体修理不要と判断した。
- ③ 当該石垣の隣接面H429の解体影響範囲を立面図に図示する。
- ④ 「変状の範囲」と「隣接・背面石垣の解体に伴う影響範囲」を包含する範囲を解体範囲として設定する。
- ⑤ 立面図上の解体範囲を縦断面上に投影する。

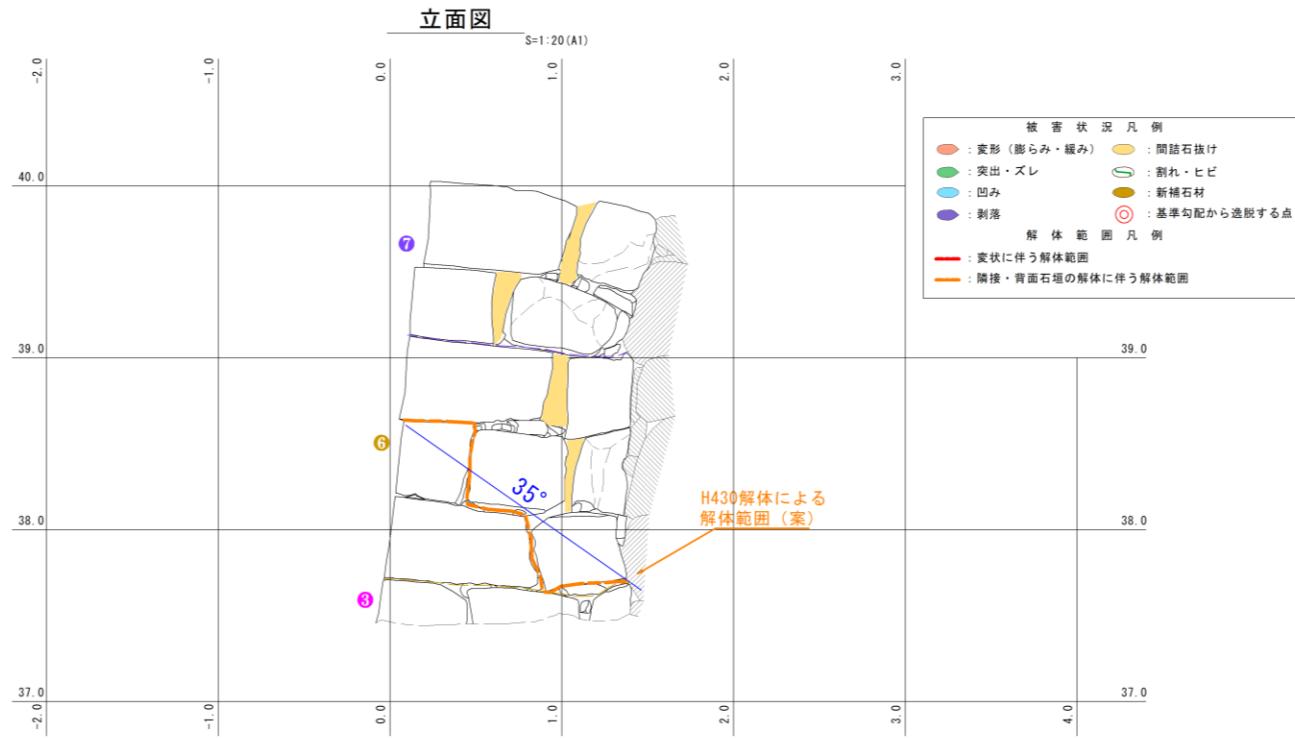
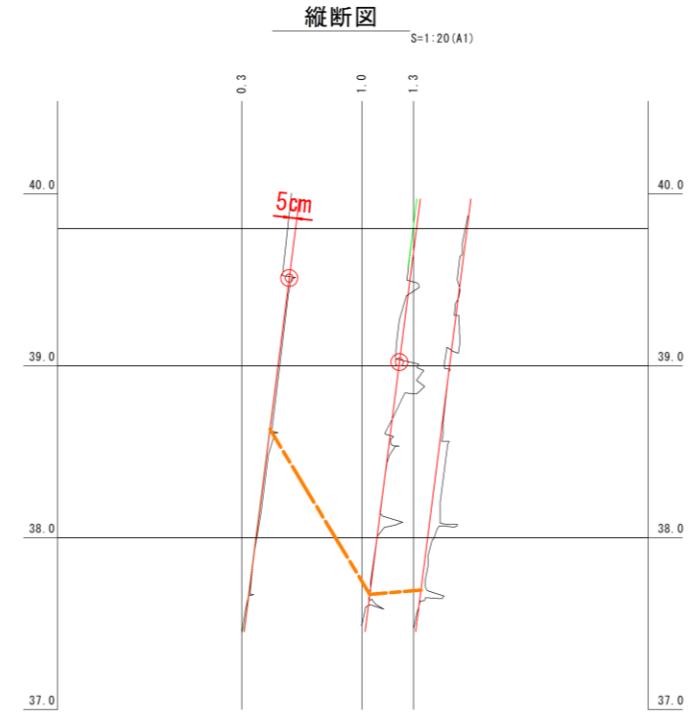
- 断面計測結果に基づく平均値である1:0.13を採用した。(計測結果と現地の乖離が少ない断面No. 0.3, 1.0の平均値を採用した。)
- なお、平均勾配と各断面勾配の差は±1°程度であり、同時期に構築された隣接石垣の勾配との乖離も少ない。

- ③ 熊本城石垣6期(1632~1871年)【修理1】
築石部：斜め方向に横目地が通る→方形を呈した築石を積む
- ⑥ 熊本城石垣6期(1632~1871年)【修理4】(享保4年)
築石部：横目地が通らない→非方形を呈した築石を積む
- ⑦ 熊本城石垣6期(1632~1871年)【修理5】
築石部：横目地が通る→方形を呈した築石を積む

- ① 復旧勾配を縦断面図に重ねる
- ② 変状の最大値が5cm程度と大きくないため、解体修理不要と判断した。
- ③ 当該石垣の隣接面H430の解体影響範囲を立面図に図示する。
- ④ 「変状の範囲」と「隣接・背面石垣の解体に伴う影響範囲」を包含する範囲を解体範囲として設定する。
- ⑤ 立面図上の解体範囲を縦断面図上に投影する。

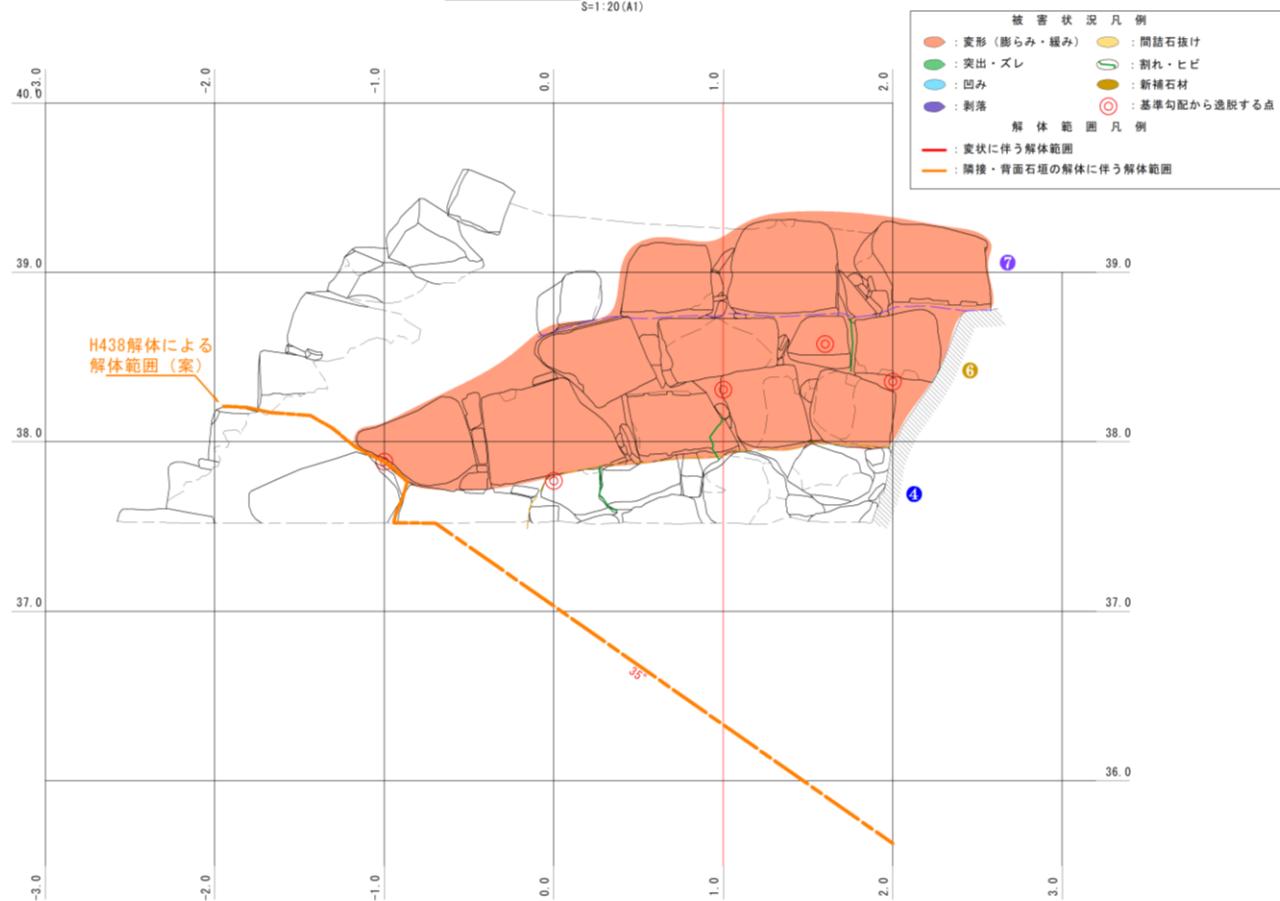
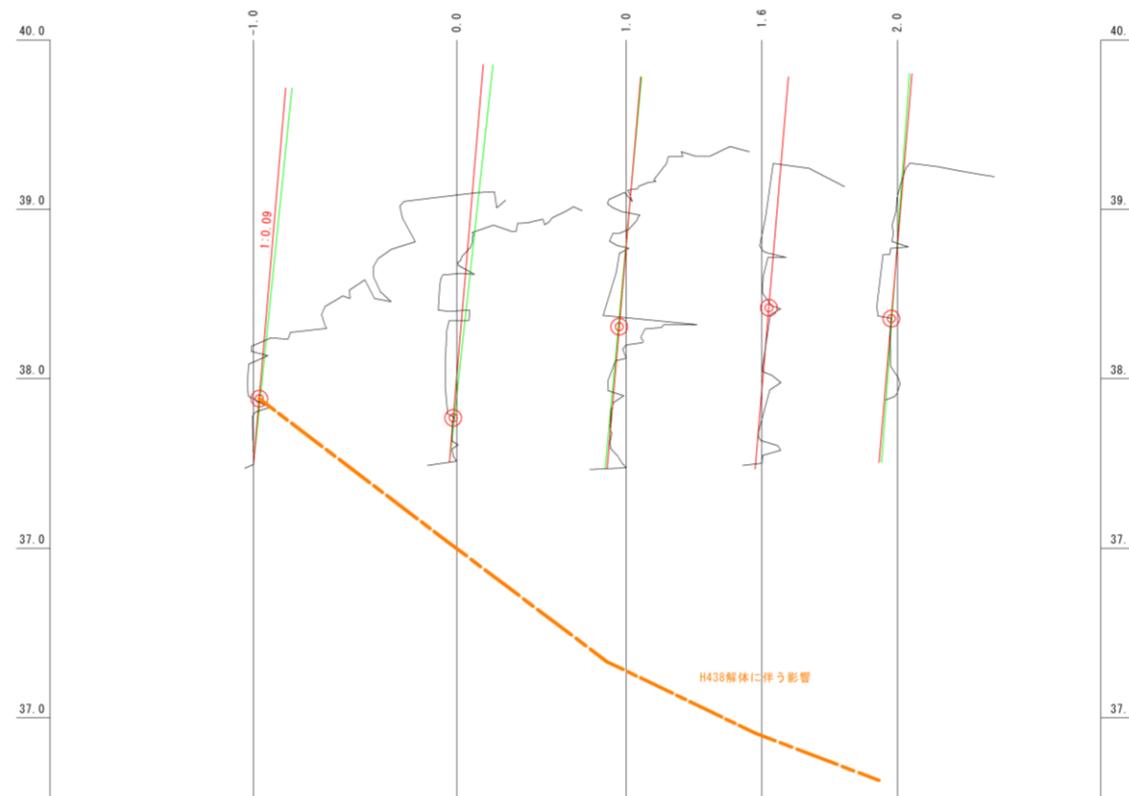
立面図

【勾配基準設定方法】
 ・断面計測結果に基づく当該石垣全断面勾配の平均値である1:0.09を採用した。
 ・なお、平均勾配と各断面勾配の差は±1.4°程度であり、同時期に構築された隣接石垣の勾配との乖離も少ない。

- ① 当該石垣の背面H439の掘削の影響範囲を縦断面および立面図に図示する。
- ② 「変状の範囲」と「隣接・背面石垣の解体に伴う影響範囲」を包含する範囲を解体範囲として設定する。
- ③ 立面図上の解体範囲を縦断面図上に投影する。

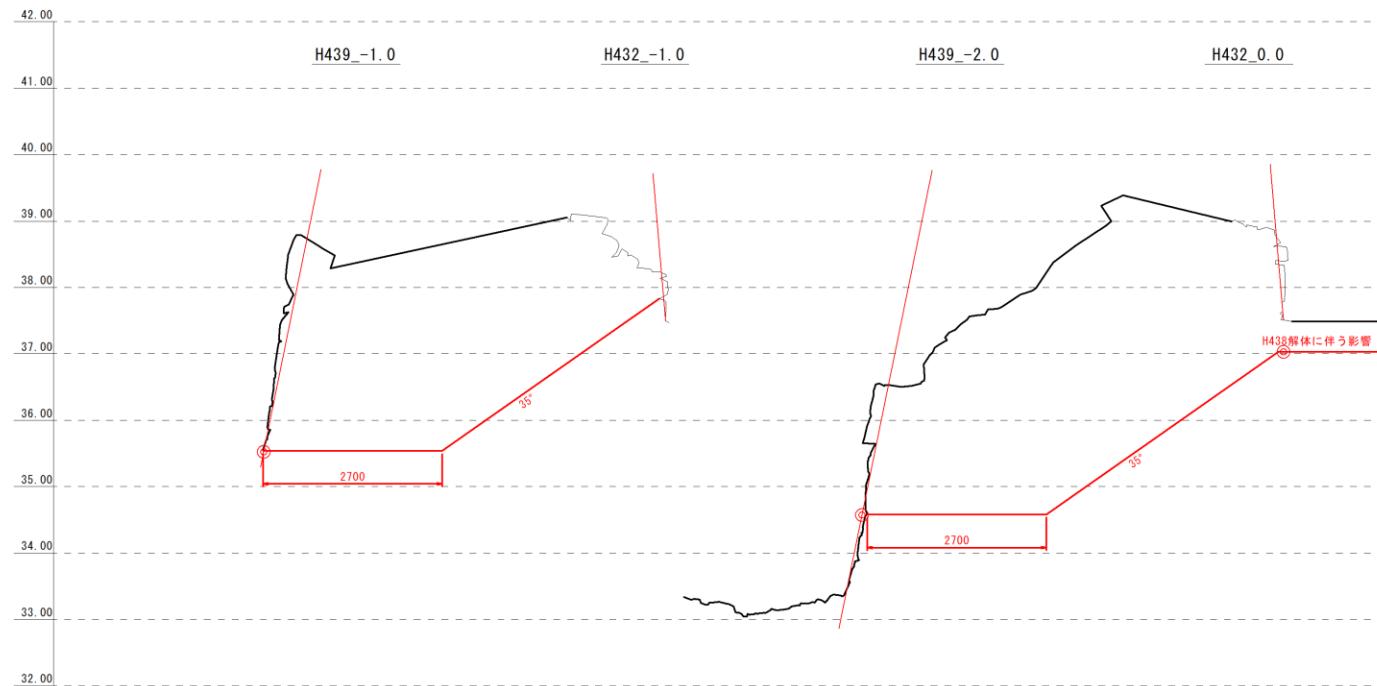
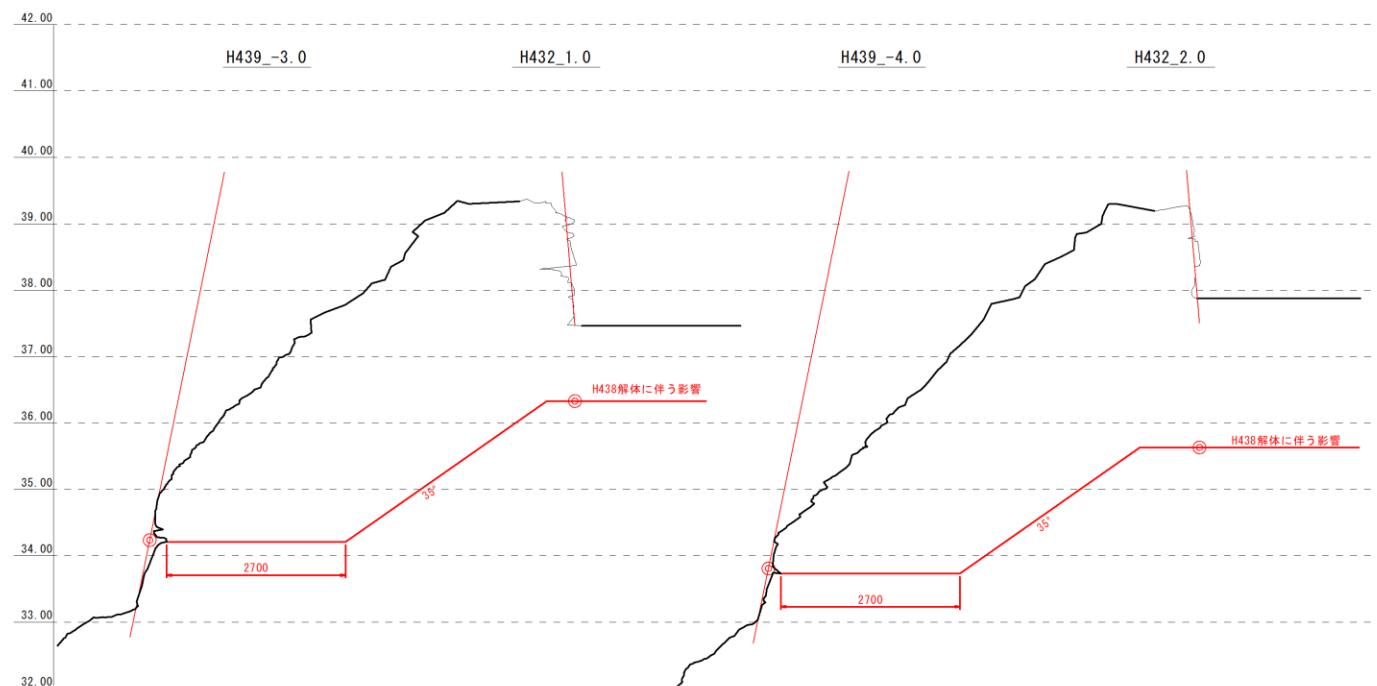
縦断面図

【影響範囲について】
 H430, H439を解体するにあたり、解体範囲がH428, H429, H431に影響する。
 H438を解体するにあたり、解体範囲がH432, H433に影響する。

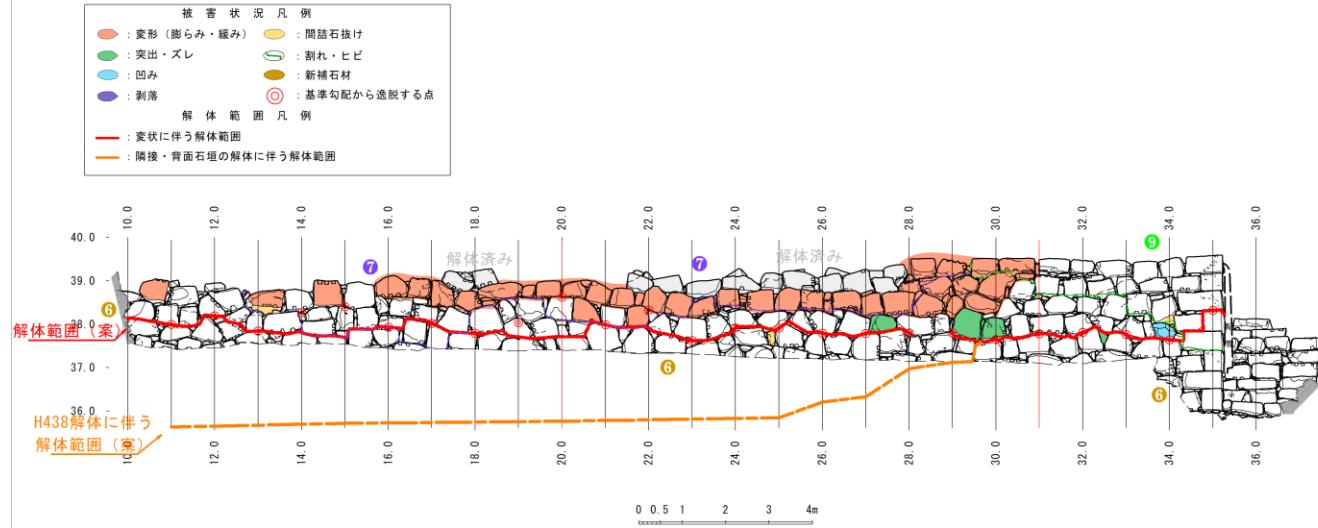
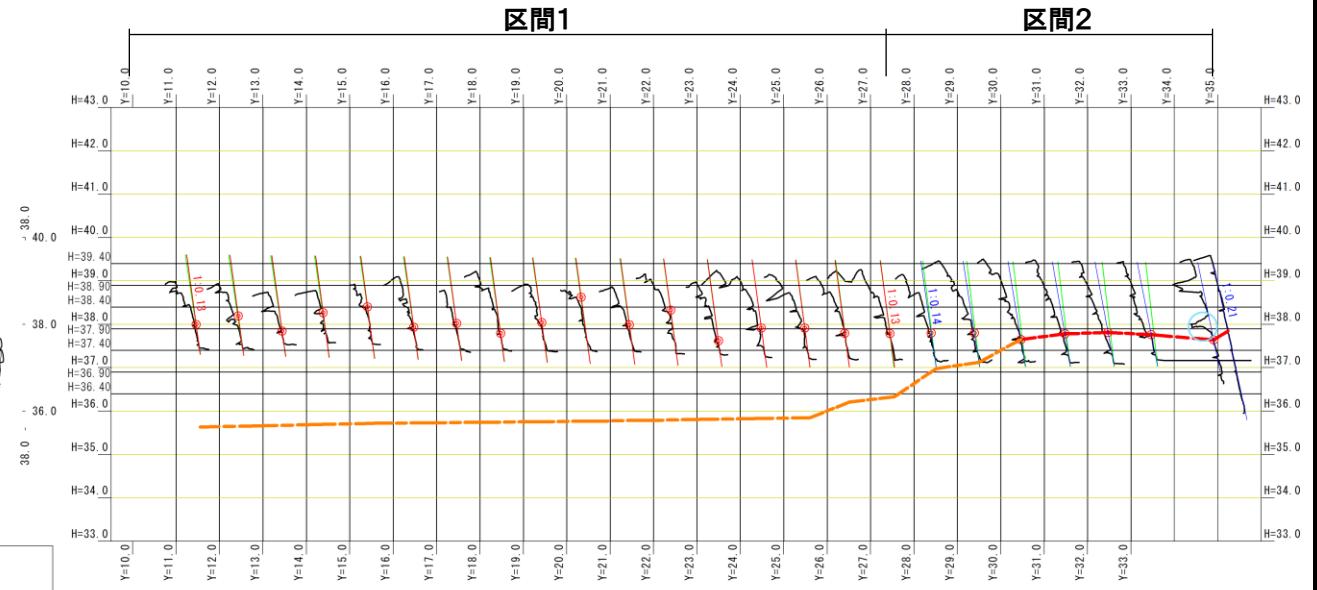
立面図

- ⑥ 熊本城石垣6期 (1632~1871年) 【修理4】 (享保4年)
築石部: 横目地が通らない→非方形を呈した築石を積む
- ⑦ 熊本城石垣6期 (1632~1871年) 【修理5】
築石部: 横目地が通る→方形を呈した築石を積む
- ⑨ 文化財修理 (昭和28年) 【修理7】
