◆今回の委員会での報告・審議事項

1 復旧設計対象石垣について【報告】(資料4-1)

2 復旧設計対象石垣の被害状況・修復履歴について【報告】(資料4-2)

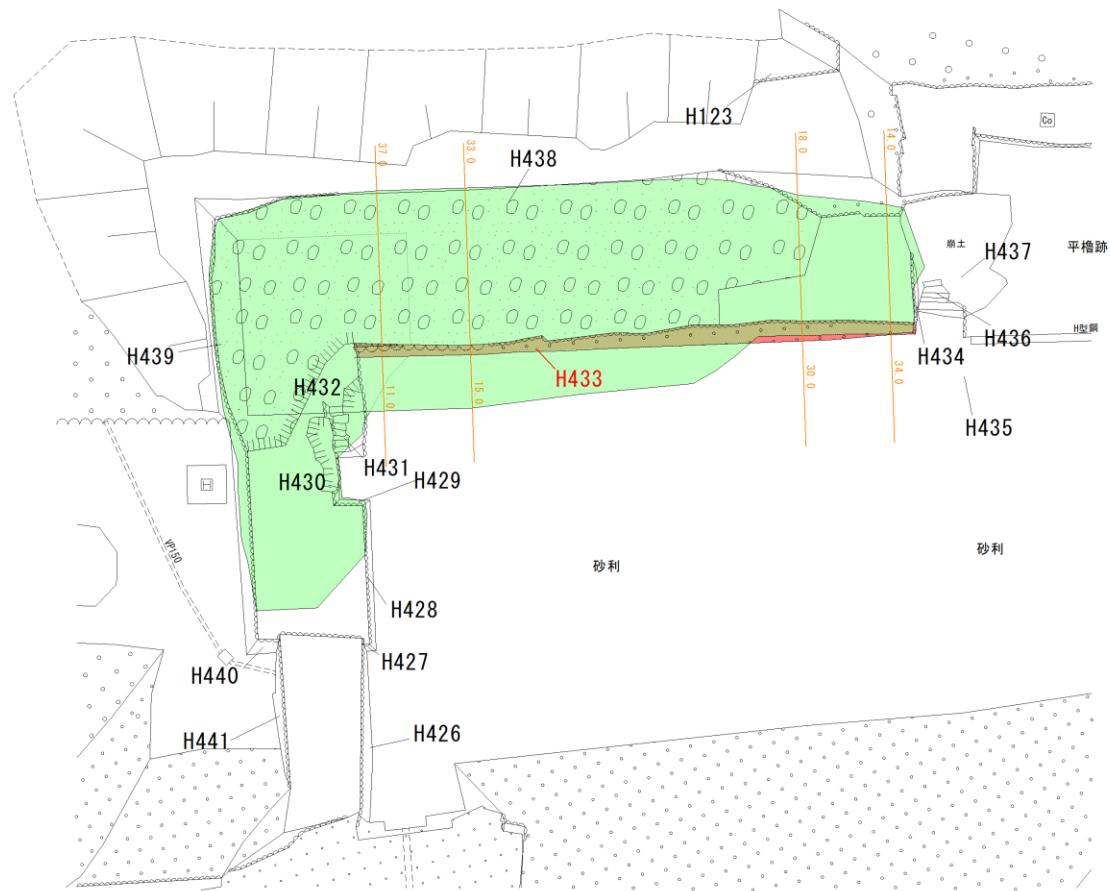
平面図

H438を解体するにあたり、解体範囲がH432、H433に影響する。
H433を解体するにあたり、解体範囲がH434に影響する。

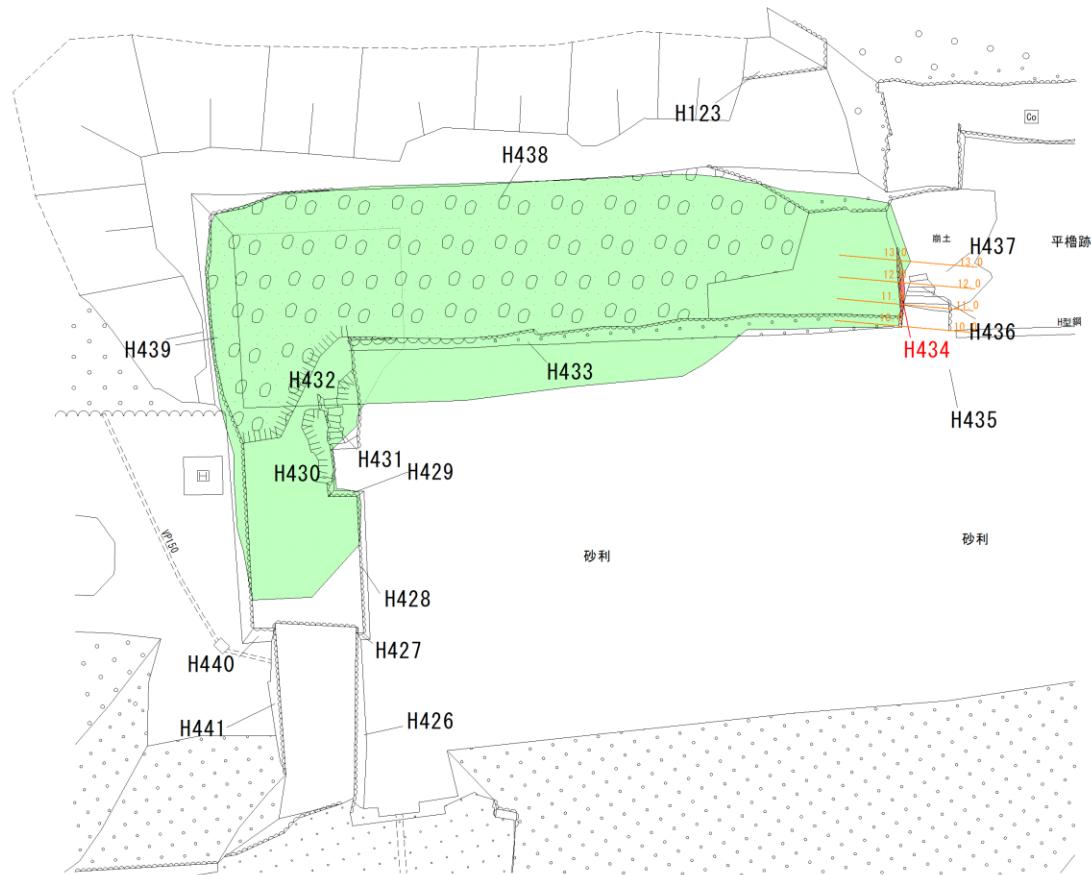
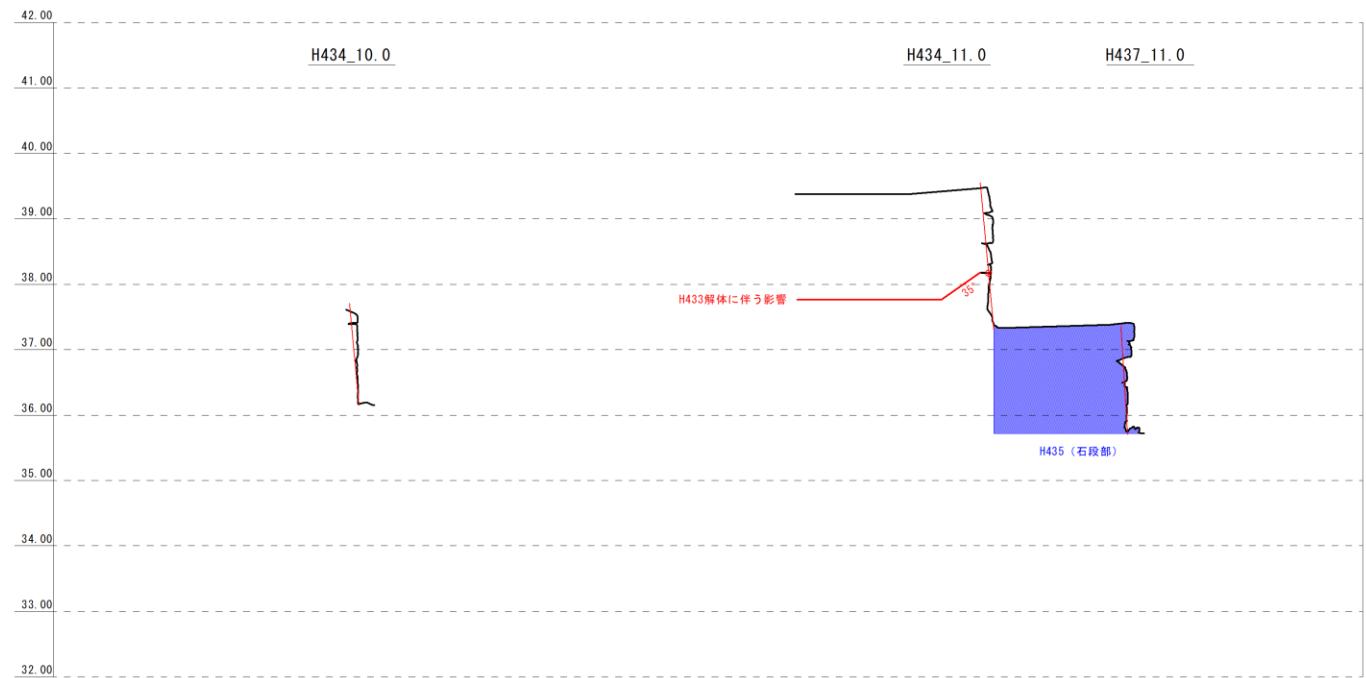
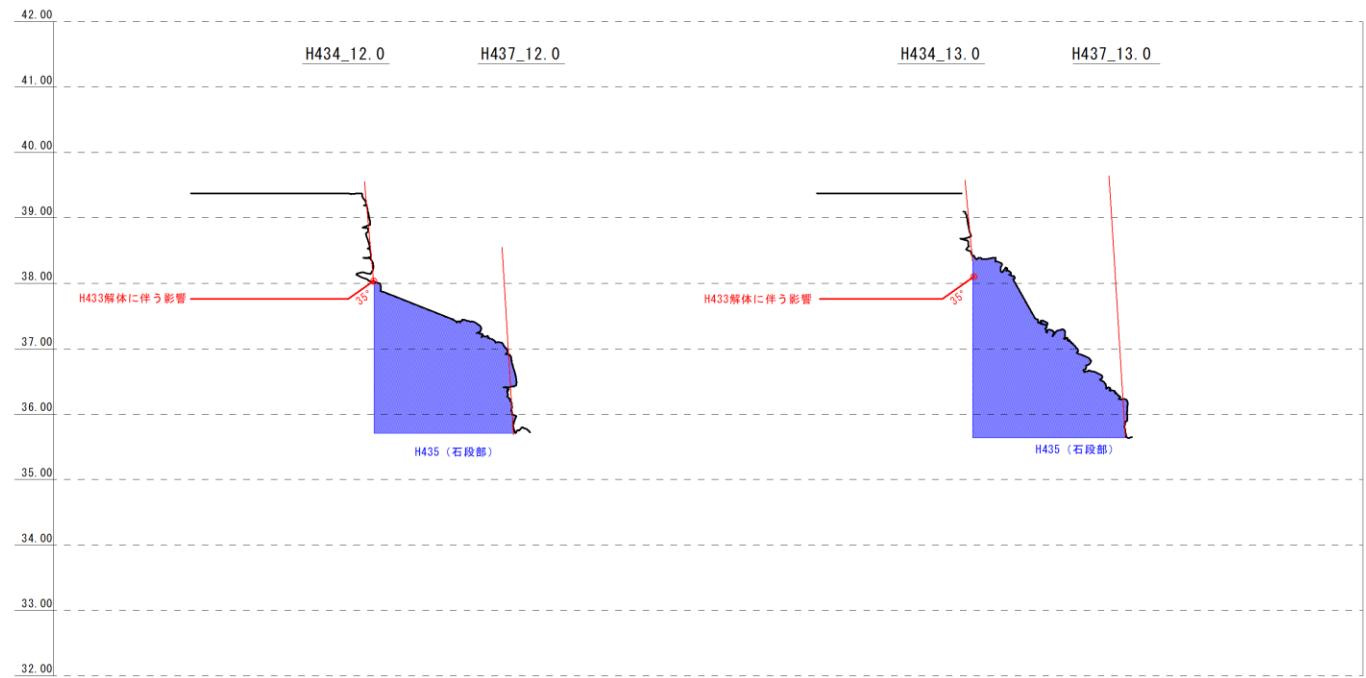
縦断面図

【影響範囲について】
H433を解体するにあたり、解体範囲がH434に影響する。

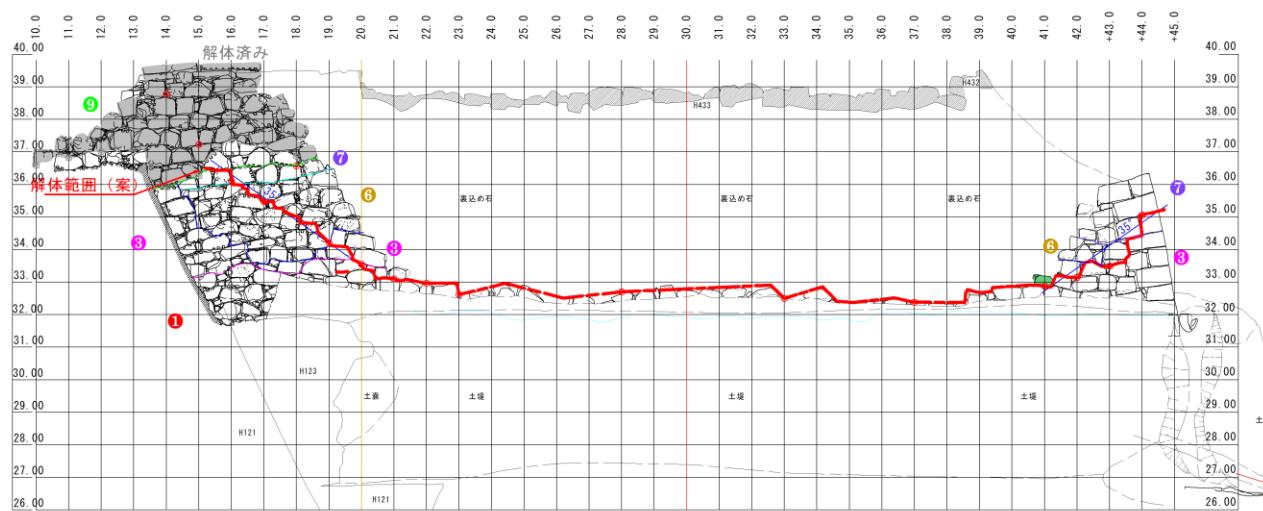
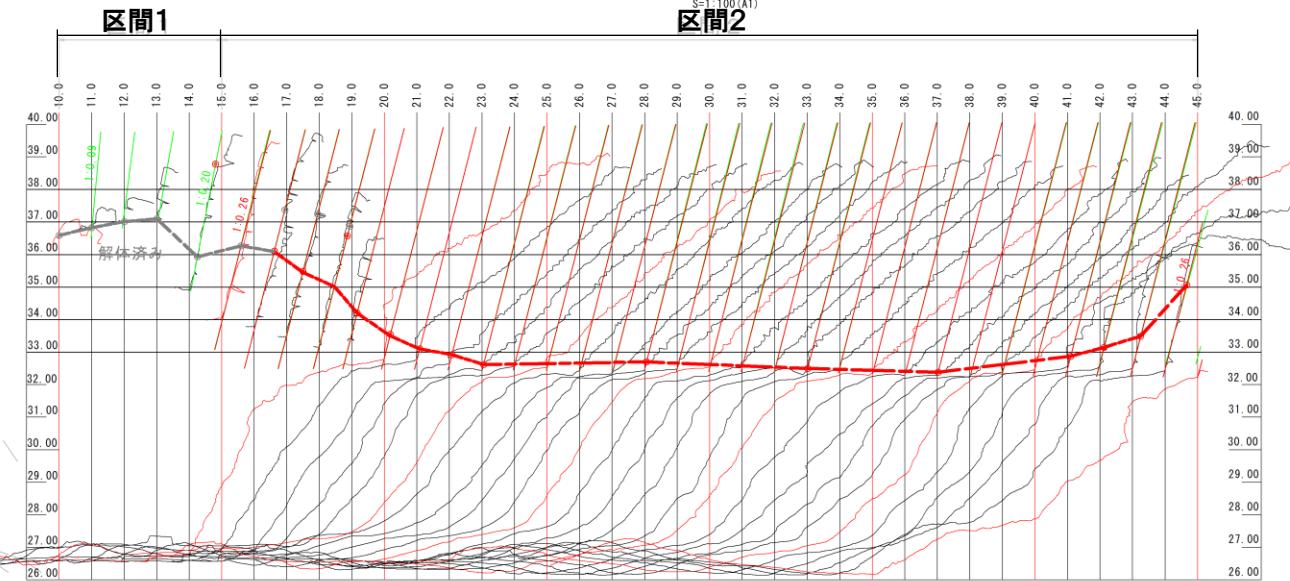
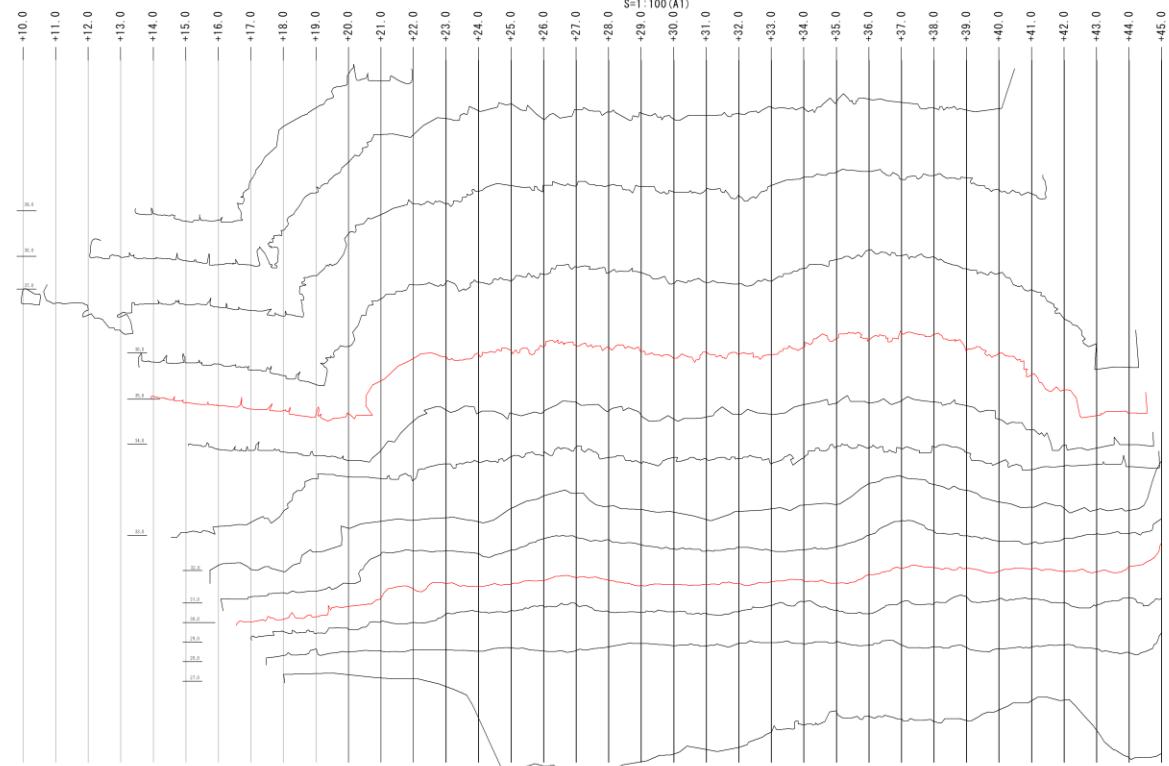
立面図 S=1:100(A1)

- 【石垣履歴把握について】**
- ①熊本城石垣3期【構築当初】
 - ②熊本城石垣6期(1632~1871年)【修理1】
築石部:斜め方向に横目地が通る→方形を呈した築石を積む
 - ③熊本城石垣6期(1632~1871年)【修理4】(享保4年)
築石部:横目地が通らない→非方形を呈した築石を積む
 - ④熊本城石垣6期(1632~1871年)【修理5】
築石部:横目地が通る→方形を呈した築石を積む
 - ⑤文化財修理(昭和28年)【修理7】

- 【勾配基準設定方法】**
- ・区間を2つに分け、基準勾配を設定した。
 - <区間1 (No. 11~No. 15)>
 - ・断面の計測結果から、No. 11~15は平櫓に近づくにつれて急勾配になっていたため、平均化せず徐々に勾配が変化するように、各断面で計測した勾配を採用した。
 - <区間2 (No. 15~No. 45)>
 - ・断面計測結果に基づく平均値である1:0.26を採用した。

- 【解体修理範囲図の設定】**
- ①復旧勾配を縦断面図に重ねる
 - ②復旧勾配を基に縦断面図上で変状開始位置を定める。
 - ③変状開始位置を立面図に投影する。
 - ④変状開始位置を基準に立面図上に解体範囲を図示する。
 - ⑤立面図上の解体範囲を縦断面図上に投影する。
- ※勾配は安全衛生規則第357条に基づいた安全勾配を満足している。

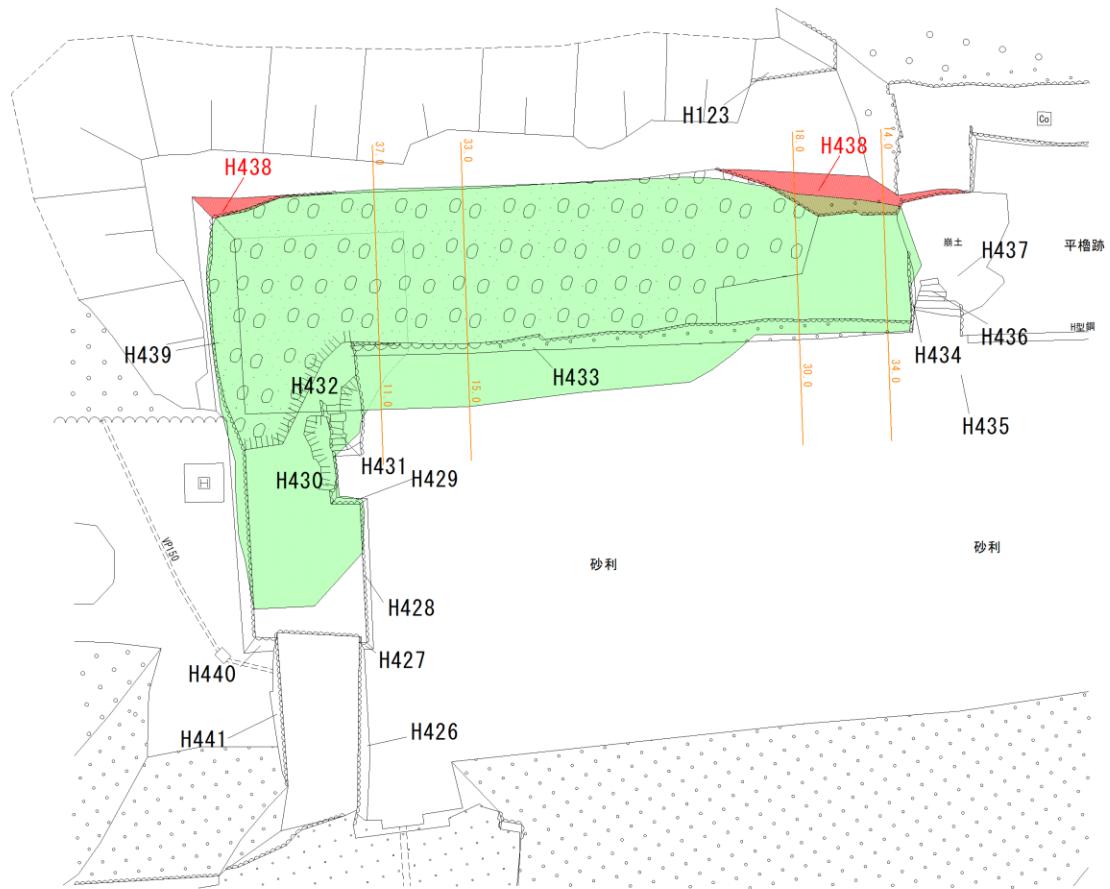
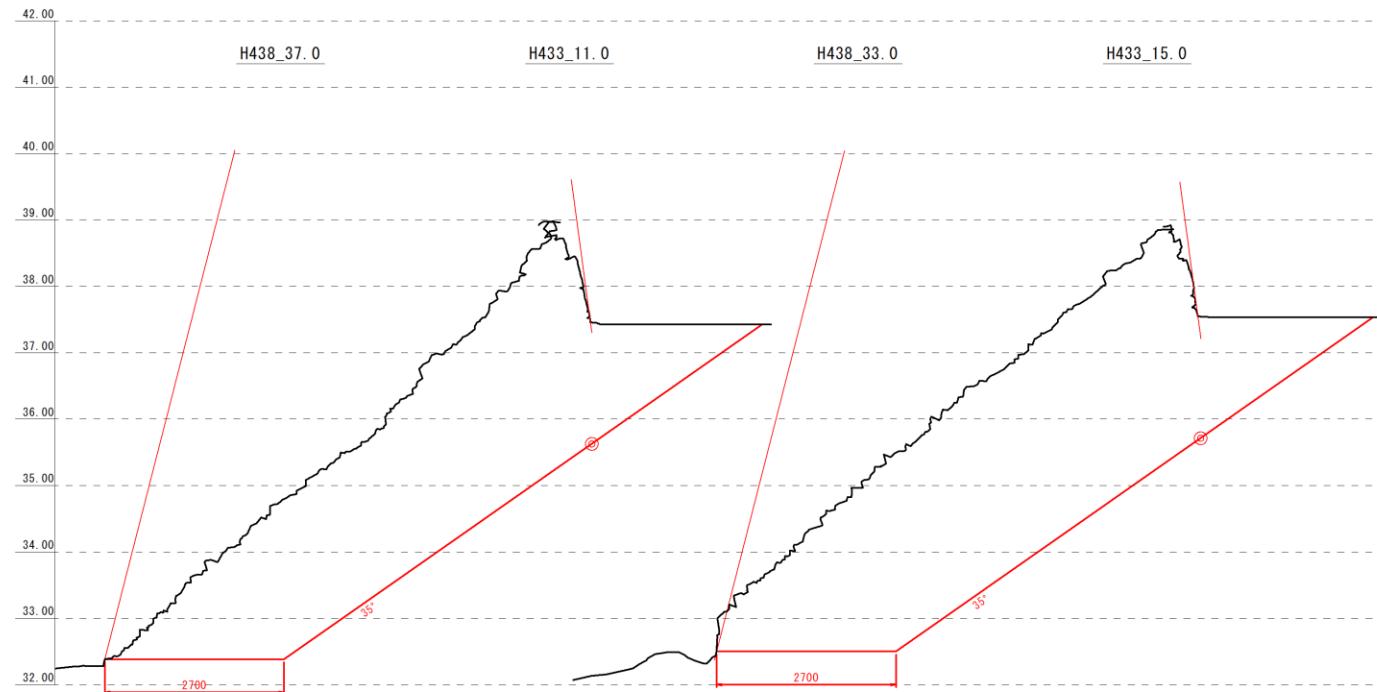
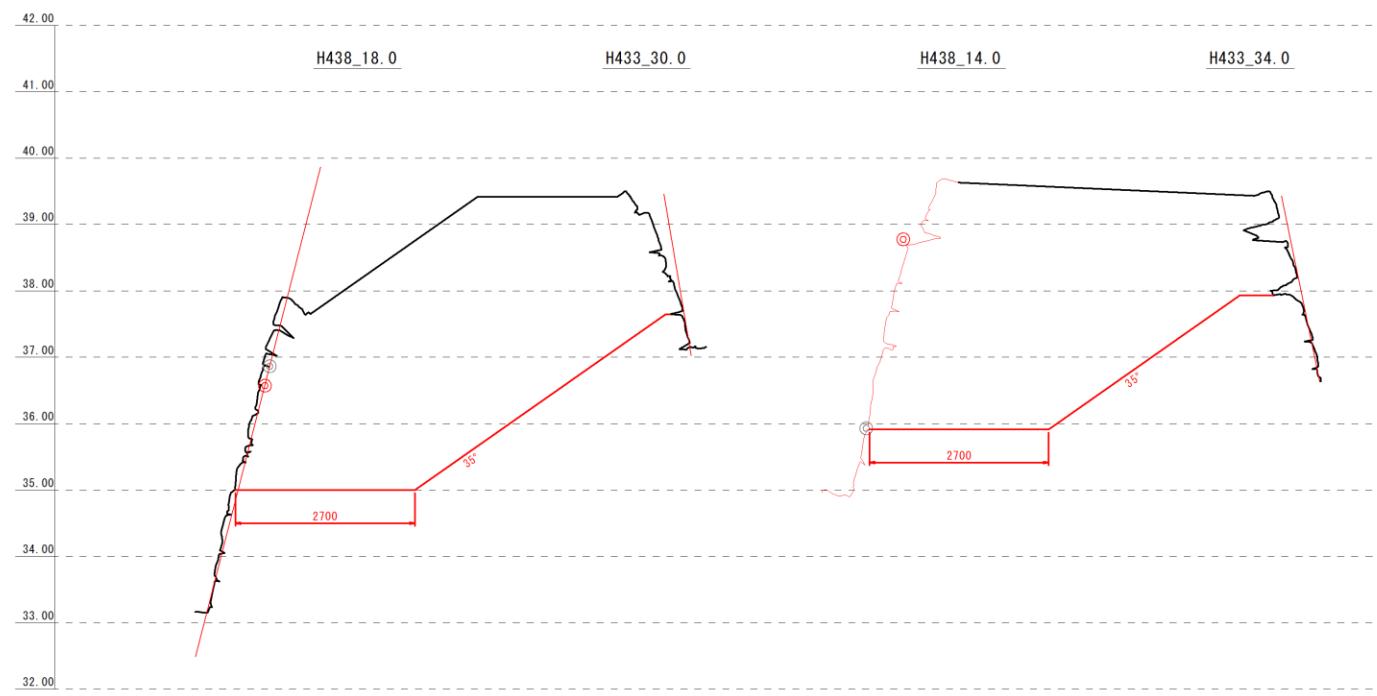
縦断面図

【影響範囲について】
H438を解体するにあたり、解体範囲がH432, H433に影響する。

- ②熊本城石垣3期(1607~1611年)【構築当初】
- ③熊本城石垣6期(1632~1871年)【修理1】
築石部: 斜め方向に横目地が通る→方形を呈した築石を積む
- ⑥熊本城石垣6期(1632~1871年)【修理4】(享保4年)
築石部: 横目地が通らない→非方形を呈した築石を積む
- ⑦熊本城石垣6期(1632~1871年)【修理5】
築石部: 横目地が通る→方形を呈した築石を積む
- ⑧熊本城石垣6期(1632~1871年)【修理6】
築石部: 横目地が通る→方形を呈した築石を積む

- ①復旧勾配を縦断面図に重ねる
- ②復旧勾配を基に縦断面図上で変状開始位置を定める。
- ③変状開始位置を立面図に投影する。
- ④変状開始位置を基準に立面図上に解体範囲を図示する。
※勾配は安全衛生規則第357条に基づいた安全勾配を満足している。
- ⑤立面図上の解体範囲を縦断面図上に投影する。

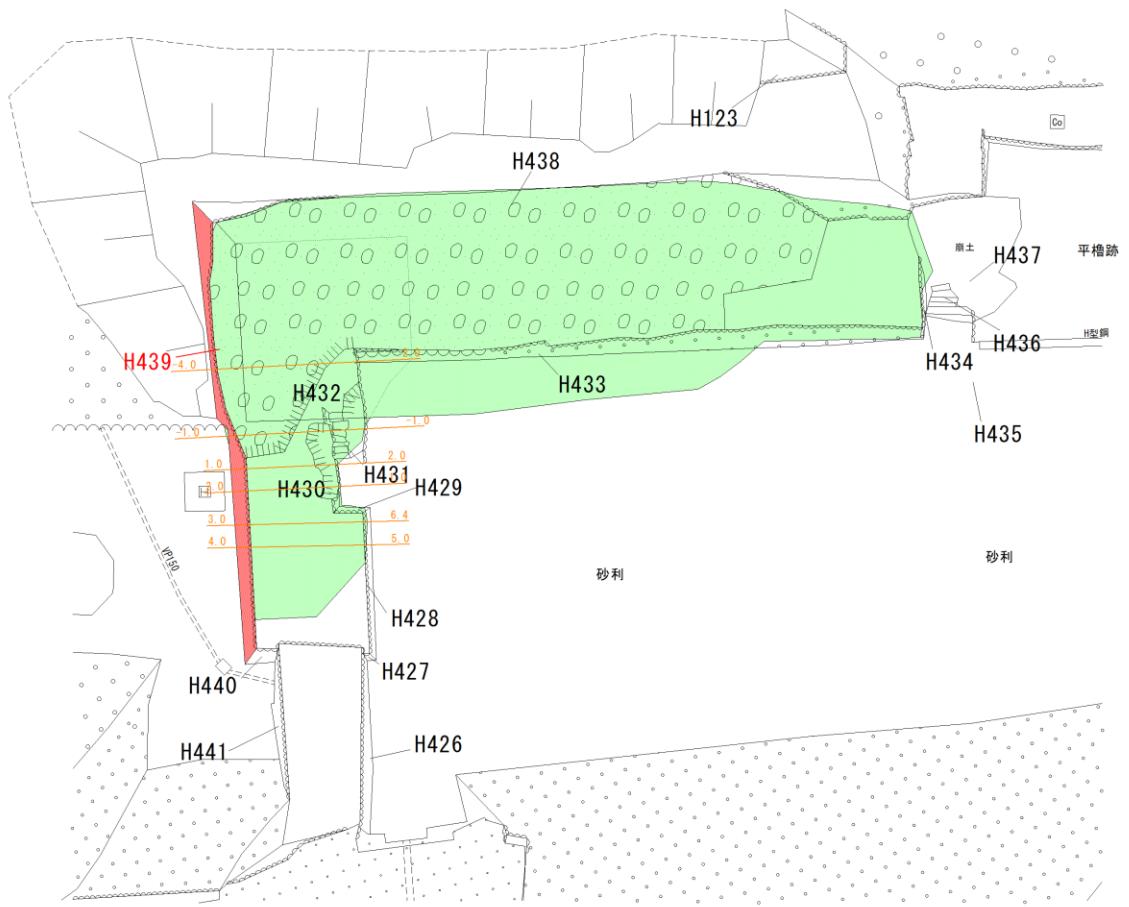
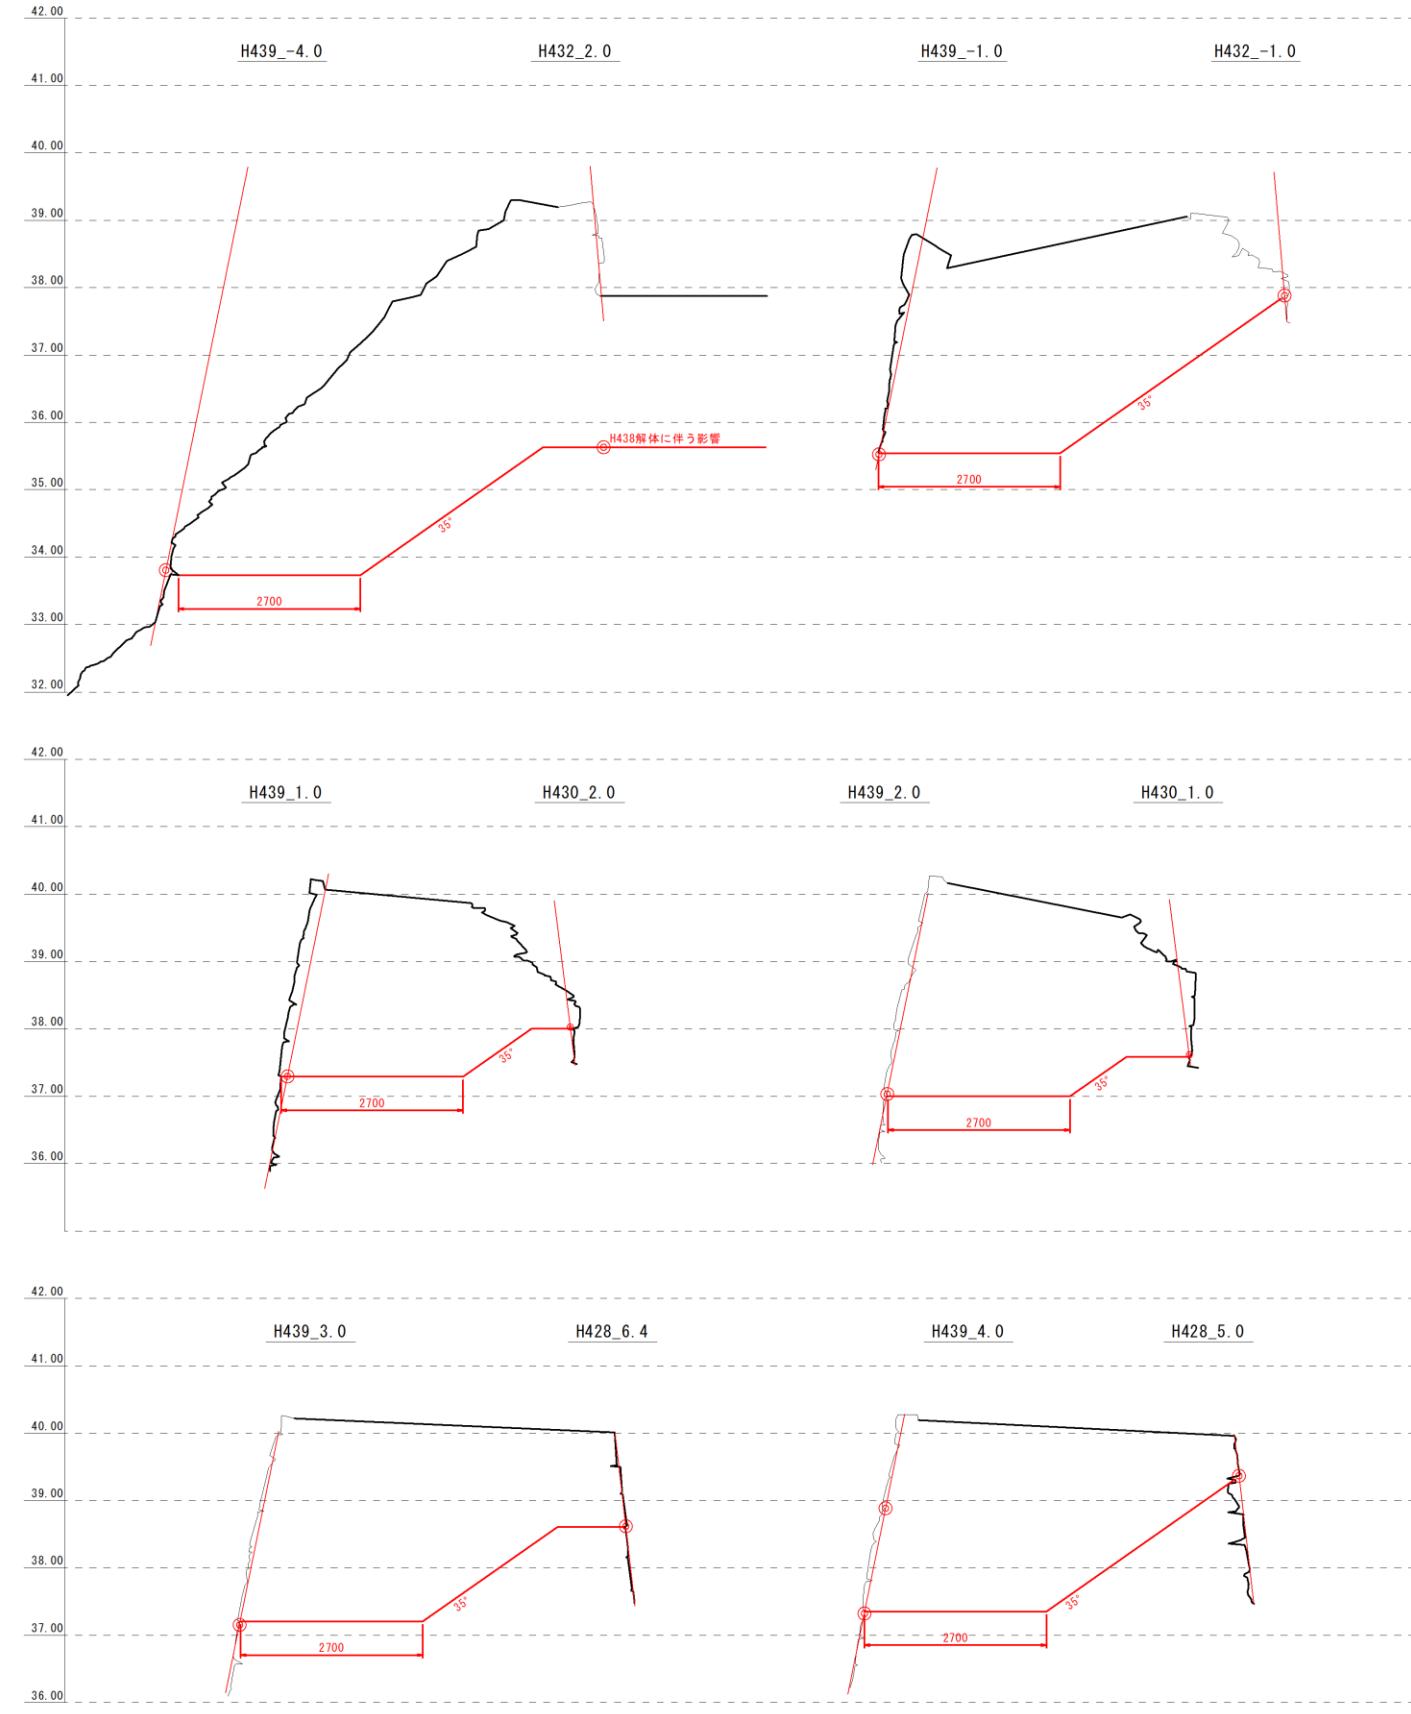
縦断面図

【影響範囲について】
H430, H439を解体するにあたり、解体範囲がH428, H429, H431に影響する。

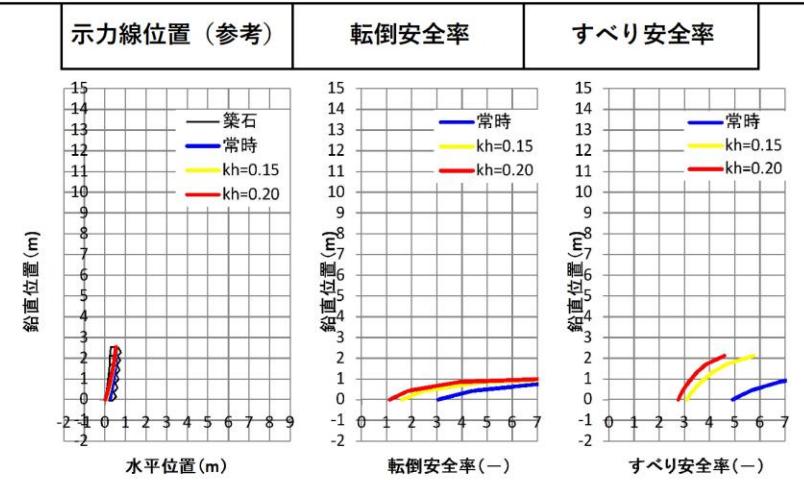
築石の安定性評価(累積示力線解析)

示力線位置(参考)	転倒安全率	すべり安全率	
常時	d= 0.24m	OK FS=3.06	OK FS=4.91
中地震	d= 0.07m	OK FS=1.61	OK FS=3.09
大地震	d= 0.01m	OK FS=1.12	OK FS=2.75
判定	OK

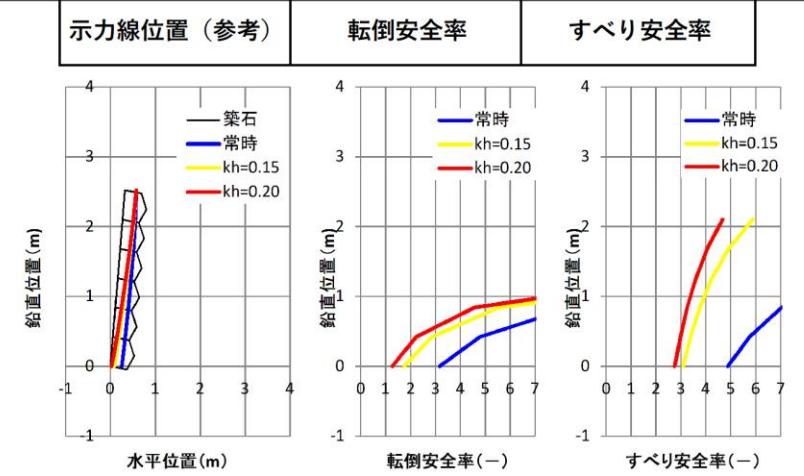
築石の安定性評価(累積示力線解析)

示力線位置(参考)	転倒安全率		すべり安全率	
常時	d= 0.25m	OK	FS=3.17	OK	FS=4.89
中地震	d= 0.09m	OK	FS=1.74	OK	FS=3.09
大地震	d= 0.03m	OK	FS=1.26	OK	FS=2.75
判定	OK

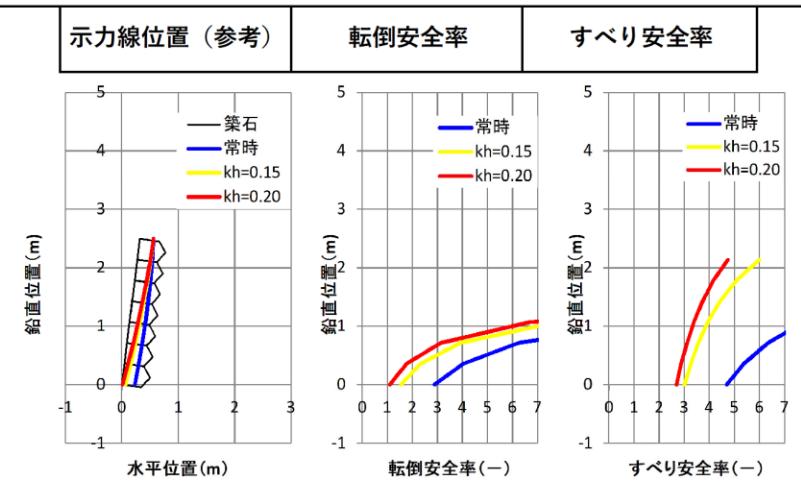
築石の安定性評価(累積示力線解析)

示力線位置(参考)	転倒安全率		すべり安全率	
常時	d= 0.23m	OK	FS=2.88	OK	FS=4.70
中地震	d= 0.07m	OK	FS=1.54	OK	FS=3.02
大地震	d= 0.01m	OK	FS=1.10	OK	FS=2.70
判定	OK

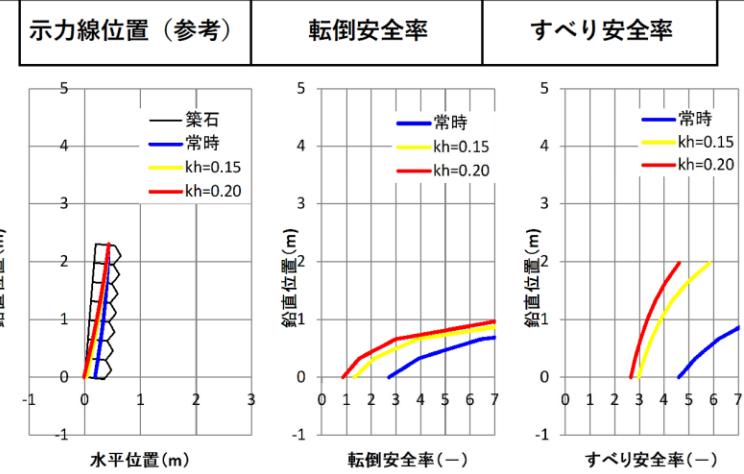
築石の安定性評価(累積示力線解析)

示力線位置(参考)	転倒安全率	すべり安全率	
常時	d= 0.18m	OK FS=2.72	OK FS=4.60
中地震	d= 0.03m	OK FS=1.32	OK FS=2.96
大地震	d= -0.02m	NG FS=0.85	OK FS=2.65
判定	NG

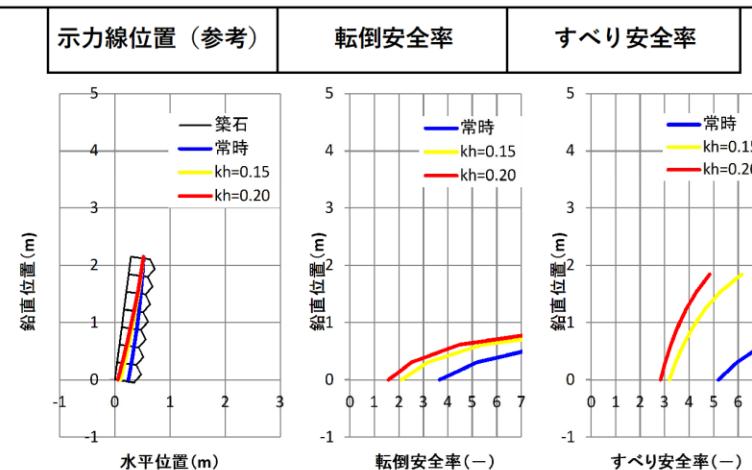
築石の安定性評価 (累積示力線解析)

示力線位置 (参考)	転倒安全率	すべり安全率
常時	d= 0.24m	OK FS=3.67	OK FS=5.19
中地震	d= 0.10m	OK FS=2.10	OK FS=3.20
大地震	d= 0.05m	OK FS=1.58	OK FS=2.84
判定	OK

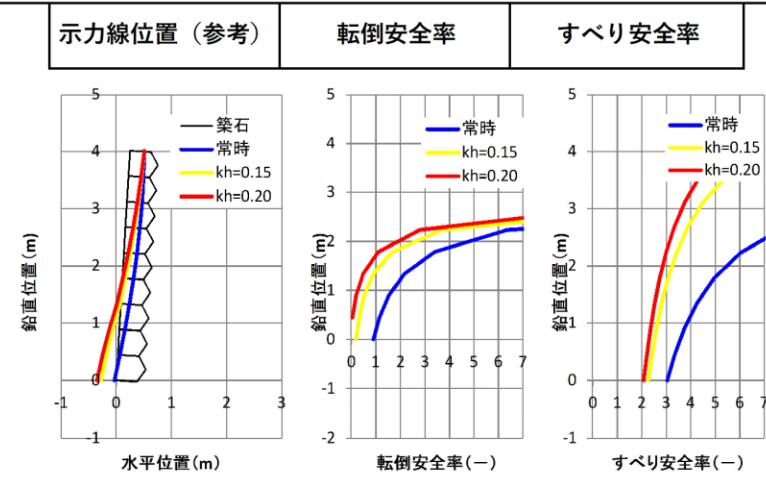
築石の安定性評価 (累積示力線解析)

示力線位置 (参考)	転倒安全率	すべり安全率	
常時	d= -0.03m	NG FS=0.90	OK FS=3.04
中地震	d= -0.27m	NG FS=0.20	OK FS=2.27
大地震	d= -0.35m	NG FS=0.03	OK FS=2.08
判定	NG

診断手法	運用	理由	判定	総合判定
(1)築石の安定性	○	必須項目	NG	C
(2)石垣根入れ部の安定性	×	根入れ部の安定性に起因する破損状況が確認されないため	-	
(3)石垣背面全体の安定性	×	下部地盤に隆起等が確認されず、背面全体を通過する円弧は生じないと判断した	-

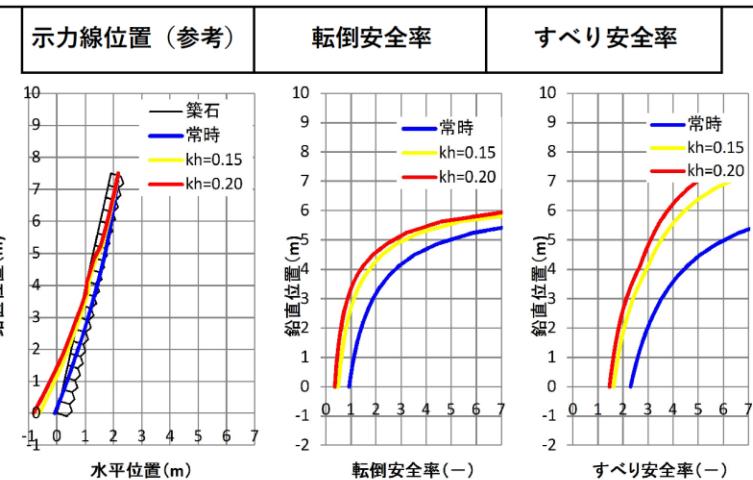
築石の安定性評価 (累積示力線解析)

示力線位置 (参考)	転倒安全率	すべり安全率
常時	d= -0.08m	NG FS=0.92	OK FS=2.30
中地震	d= -0.62m	NG FS=0.50	OK FS=1.62
大地震	d= -0.83m	NG FS=0.35	OK FS=1.46
判定	NG

診断内容、結果				
診断手法	運用	理由	判定	総合判定
(1)築石の安定性	○	必須項目	NG	C
(2)石垣根入れ部の安定性	×	根入れ部の安定性に起因する破損状況が確認されないため	-	
(3)石垣背面全体の安定性	×	下部地盤に隆起等が確認されず、背面全体を通過する円弧は生じないと判断した	-

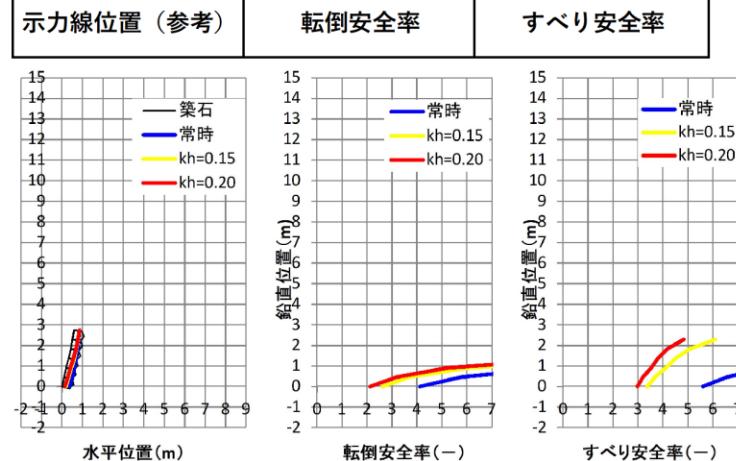
築石の安定性評価 (累積示力線解析)

示力線位置 (参考)	転倒安全率	すべり安全率
常時	d= 0.39m	OK FS=4.12	OK FS=5.59
中地震	d= 0.20m	OK FS=2.63	OK FS=3.37
大地震	d= 0.14m	OK FS=2.13	OK FS=2.98
判定	OK

診断手法	運用	理由	判定	総合判定
(1)築石の安定性	○	必須項目	OK	A
(2)石垣根入れ部の安定性	×	根入れ部の安定性に起因する破損状況が確認されないため	-	
(3)石垣背面全体の安定性	×	下部地盤に隆起等が確認されず、背面全体を通過する円弧は生じないと判断した	-
