石門北側（平櫓西側）石垣

## ■今回の委員会での報告・審議事項

### H438・H439下方法面を含めた変状の再評価

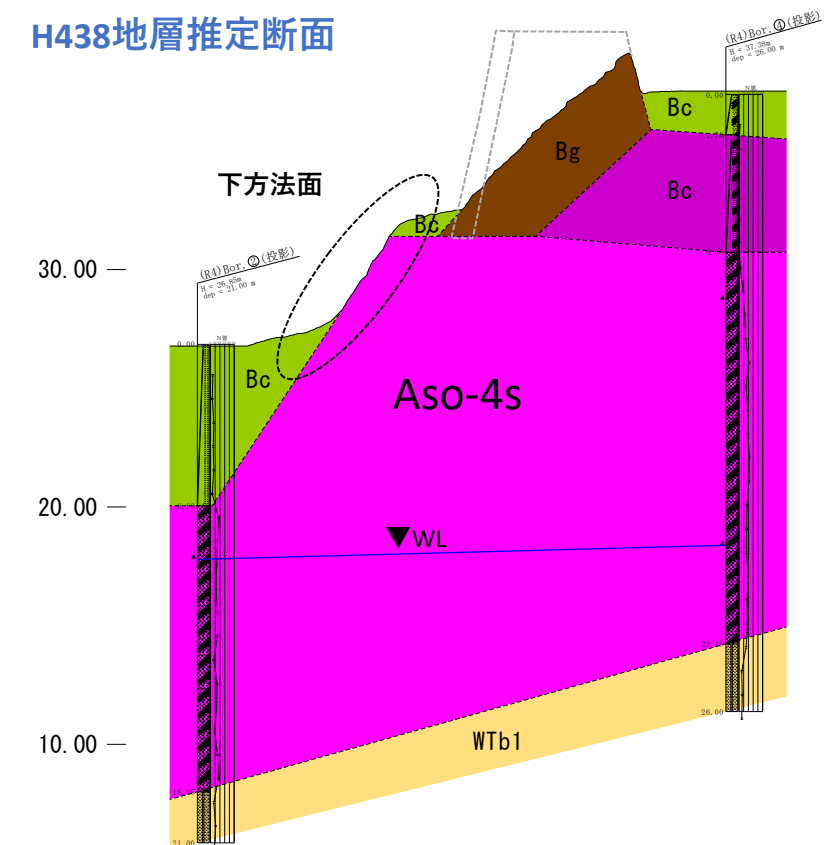
H438地層推定断面

H438・H439の基礎地盤となる地層は、地質調査結果から**Aso-4s**（火山灰質砂質土）である。**N値は10以上、勾配は1：0.6程度で安定した法面として自立している**。地下水位も法面より下方で確認されており、**地下水の上昇による法面の崩壊等の懸念もない**。

**Aso-4s(火山灰質砂質土)**は、特殊土として知られる火山成粗粒土に該当する。シラス台地と類似する点もあり、どちらもガリ浸食が・起きやすい。一般に、火山成粗粒土は、こう結作用により、**乱さない状態の地山である場合、強度が大きいとされている**。また、数十mの鉛直の崖をなして自立することも知られている。

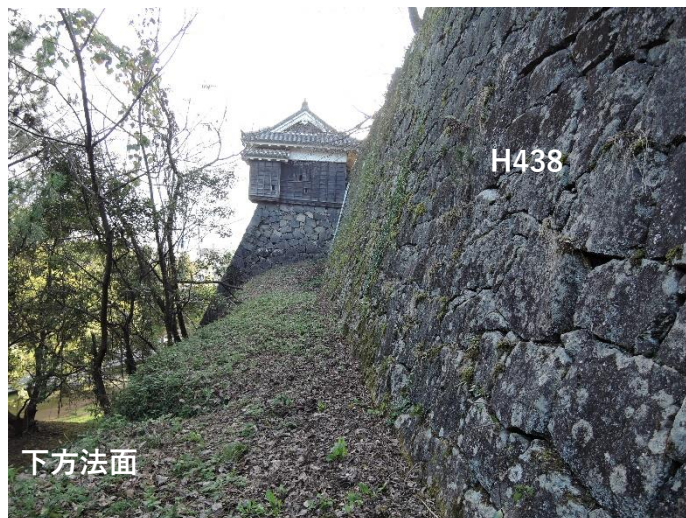
#### H438

H438・H439下方法面について、前述したとおり石垣の崩落・変状の起因となる崩壊は生じておらず、安定した状態であることから、補強対策は実施しない。しかしながら、石垣下方法面や小段において、震災時の石材落下の衝突による浸食や降雨による浸食が発生しており、今後も浸食が進行することで根石の露出等、石垣の安定性に著しい影響を及ぼすことが懸念されるため、**現状以上に拡大しないための対策**を講じる。

◆法面の浸食対策◆  
熊本城の実績があり、維持管理も容易かつアンカー長など遺構への影響が少ない、**自然色防草土吹付工法**を選定した。

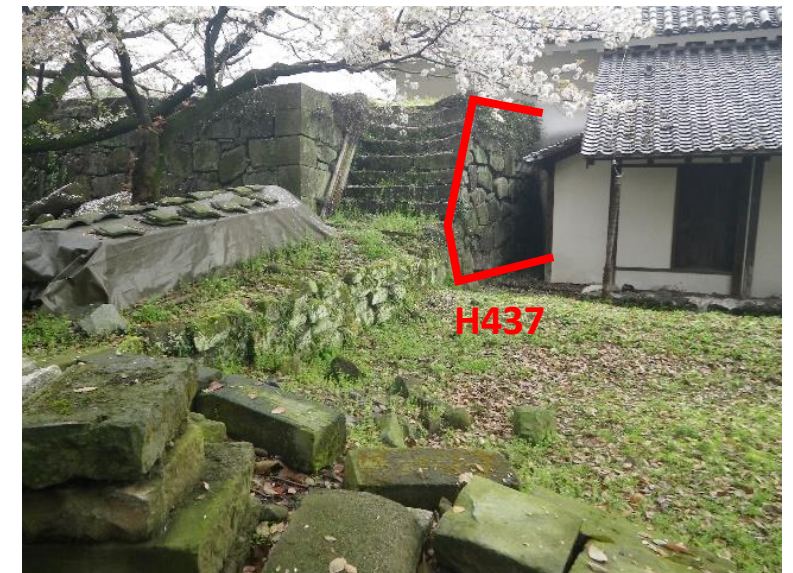
## H437と平櫓（震災前）

- ・ジオテキスタイルによる補強により栗石層の安定は確保されるが、築石が崩落・飛散し、平櫓に被害が生じる恐れがある。  
⇒**対応**：築石の崩落により平櫓倒壊の被害が生じているため、受圧板もしくは防護ネットで平櫓への飛散防止対策を講じる。
