## ■これまでの経緯

## ■今回の委員会での報告・審議事項

### 1 石材の取扱いについて【報告】

### 2 解体範囲の見直しに伴う復旧勾配の変更【報告】

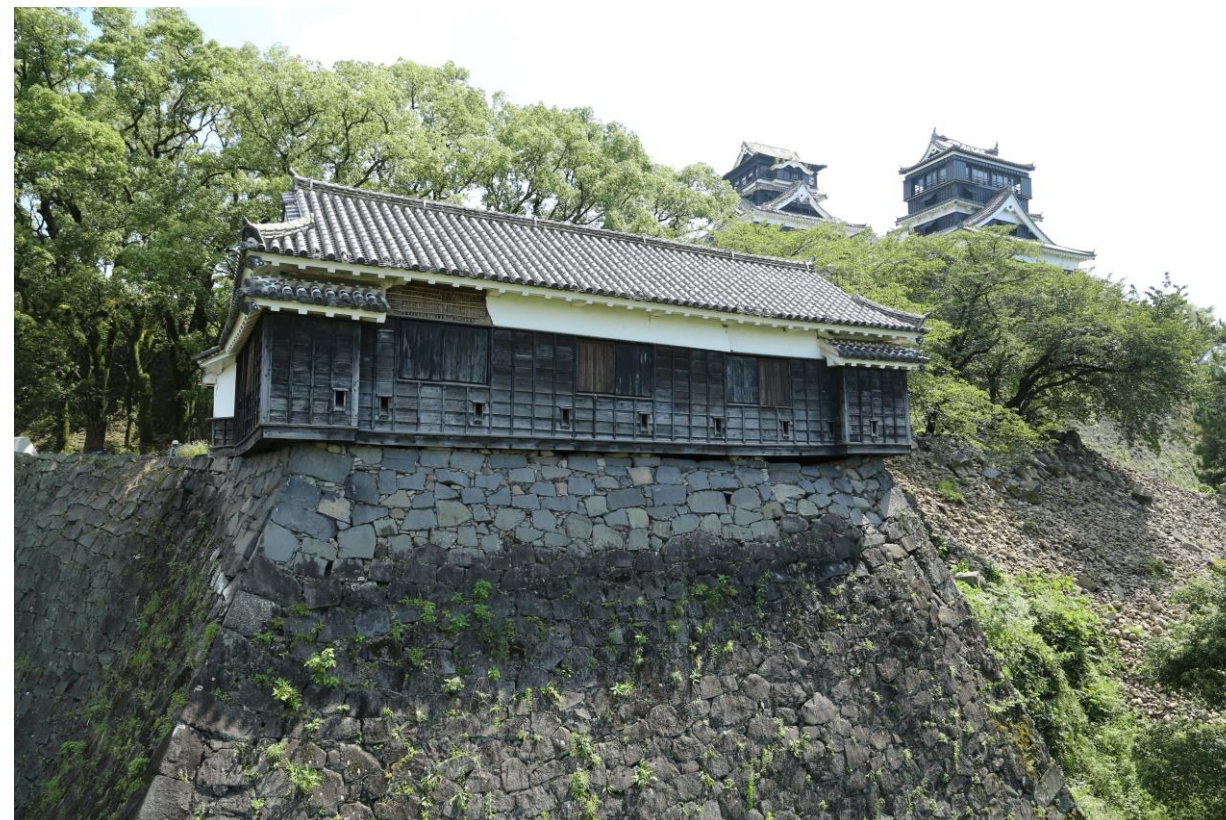
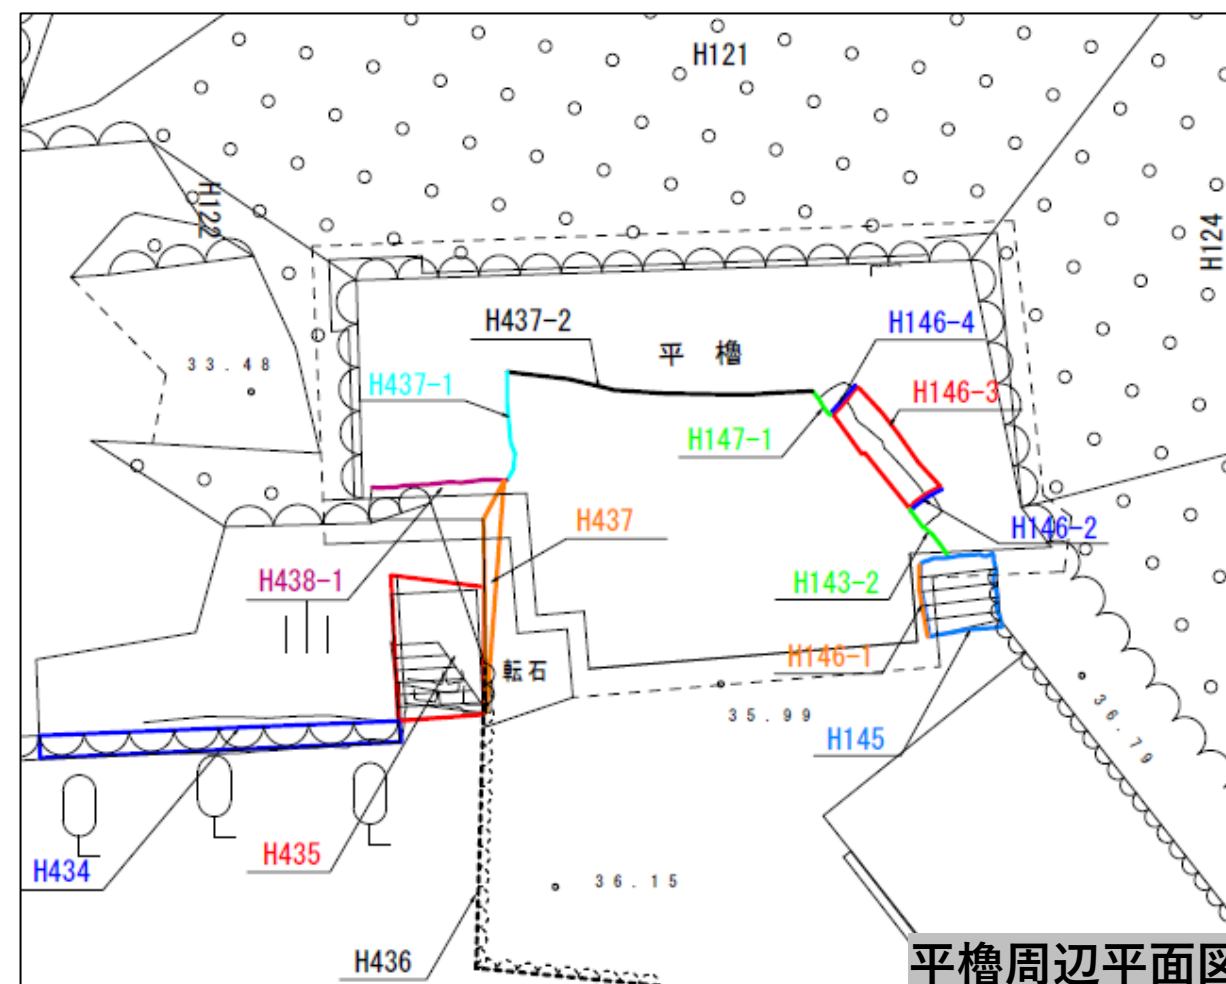
平櫓周辺平面図

- ・H121、H122: 石材補修、新補石材の交換が**必要**
- 他の石垣面については石材補修、新補石材の交換は不要

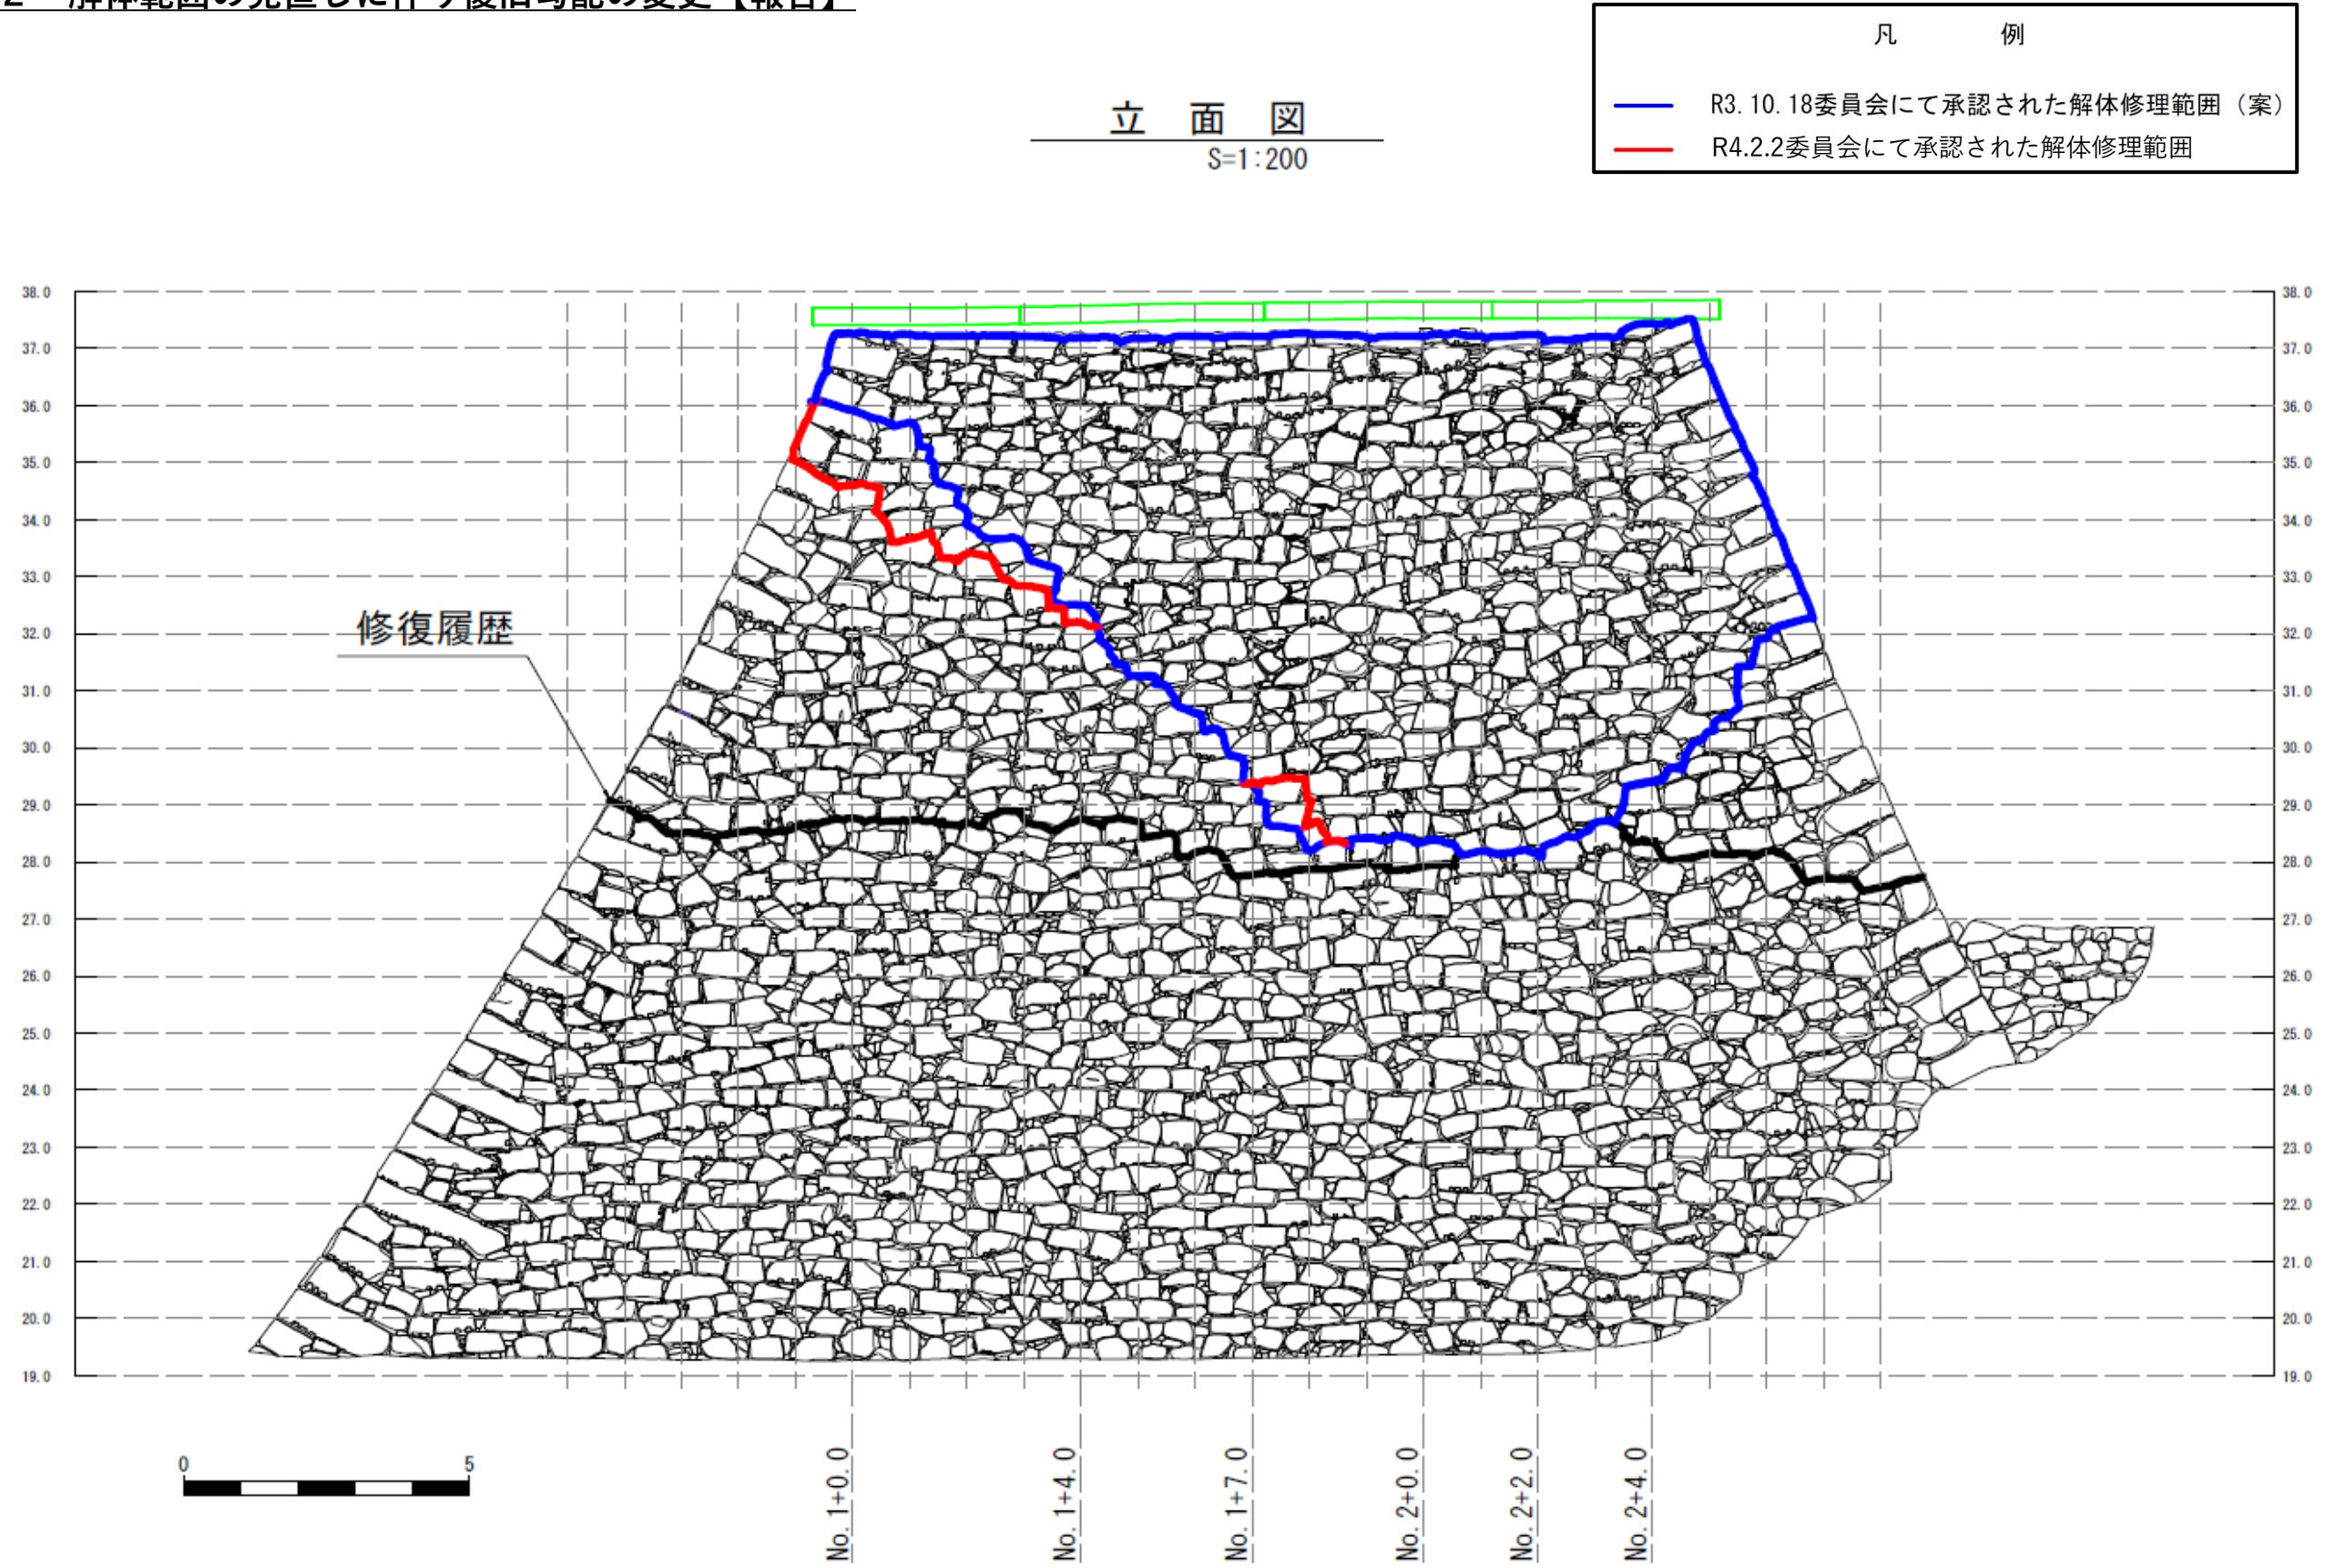
縦断図

- ・R4.2.1修復検討委員会の現地視察にて最終解体範囲の承認を受け、R3.10.18修復検討委員会で承認済みの解体範囲案に変更が生じたため、復旧勾配の変更を報告する
- ・曲輪側石垣については隣接する石門北側石垣解体後に合わせて検討を行う
