◆今回の委員会での報告·審議事項

石門周辺 石垣復旧措置案(復旧勾配・解体範囲案)【審議】

石門周辺石垣 石垣耐震診断結果(現状)

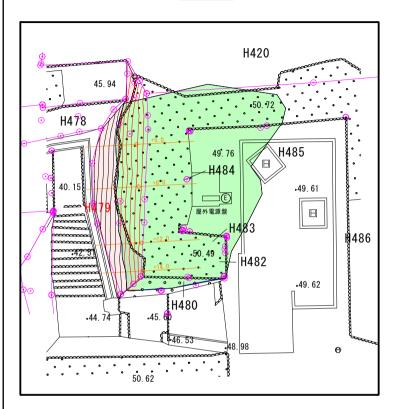
石門周辺 石垣復旧措置案(復旧勾配·解体範囲案)【H479】

【影響範囲について】 H479を解体するにあたり、解体範囲がH420,480,482,483,484,485に影響する。

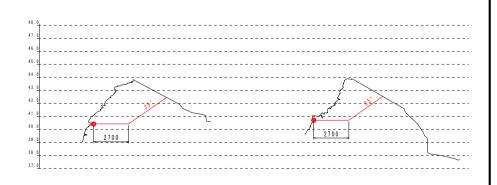
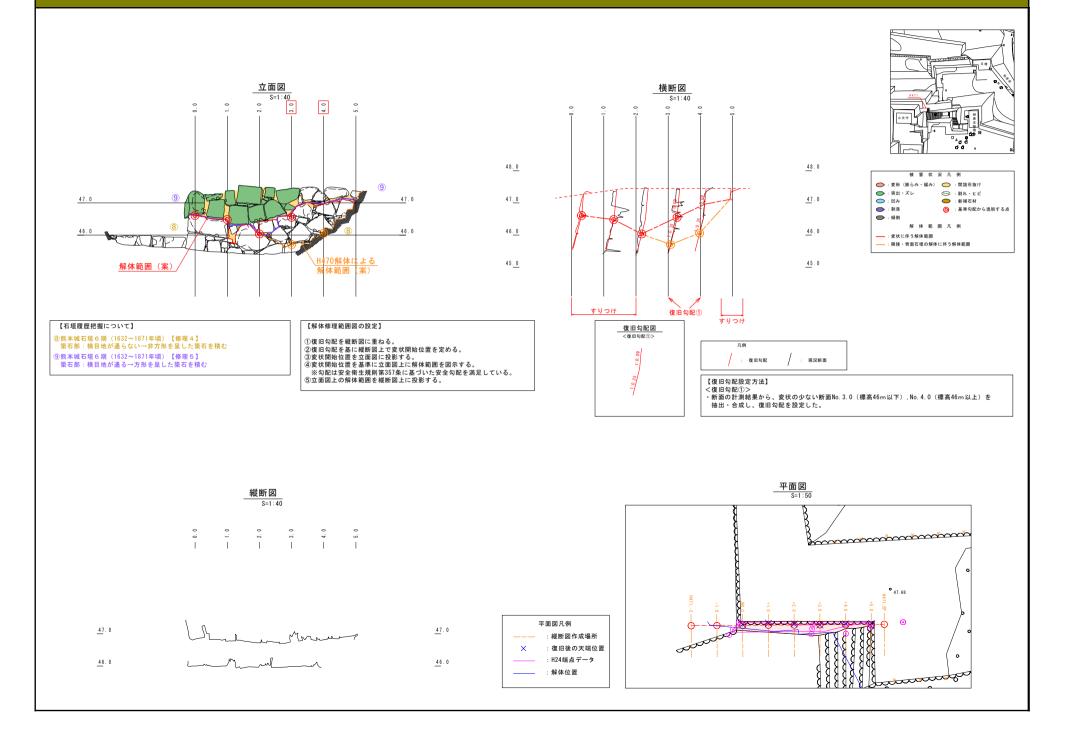
石門周辺 石垣復旧措置案(復旧勾配·解体範囲案)【H478】

【影響範囲について】 H478を解体するにあたり、解体範囲がH425, H470, H472に影響する。

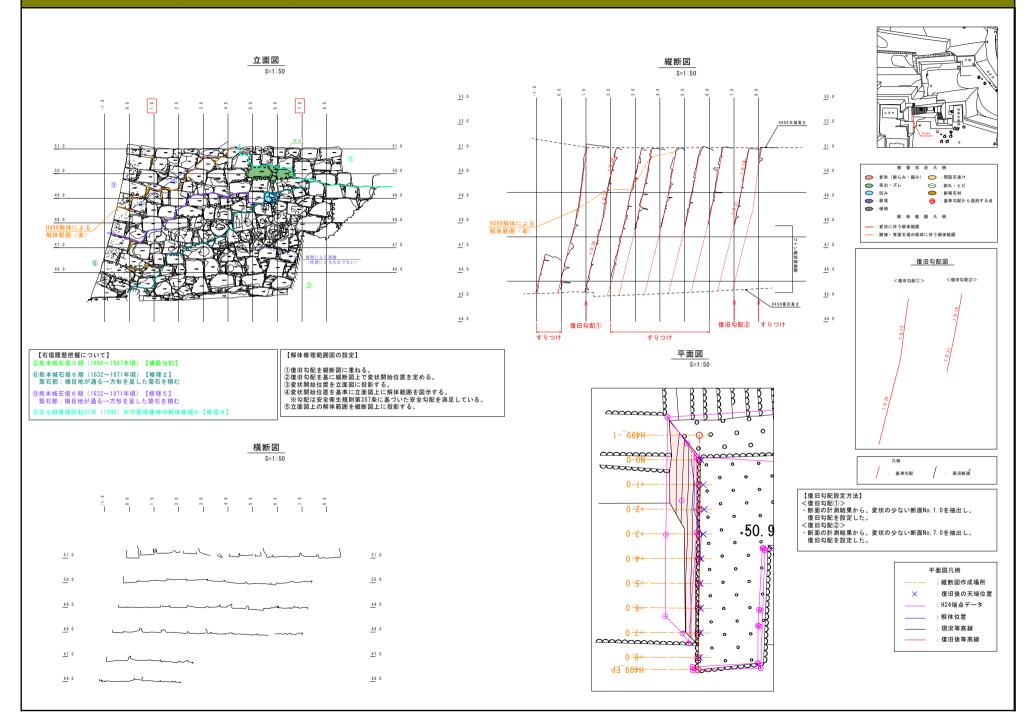
石門周辺 石垣復旧措置案(復旧勾配·解体範囲案)【H499】

石門周辺石垣 石垣耐震診断結果(現状) H499【現状】 資料2-4-9 地層断面図 築石の安定性評価(累積示力線解析) 立面図 示力線位置(参考) すべり安全率 転倒安全率 -8 一堂時 一带井 等分布荷重(群集)3.5kN/m kh=0.15 kh=0.15 -kh=0.20 -kh=0.20 (E) 配列車線 2 (W) 四草3 2 的直位置(m) Bg Bc kh=0.15 -kh=0.20 0 1 2 3 4 5 6 7 転倒安全率(-) すべり安全率(-) 水平位置(m) 累積示力線解析位置 d = 0.14 mFs= 1.23 OK Fs= 2.84 常時 NG (No.1.0)d = -0.22 m中地震 $F_{S} = 0.65$ OK Fs= 1.98 d = -0.34 m大地震 NG Fs = 0.46OK Fs= 1.78 注:地層断面については、発掘調査結果および近 傍の地質調査結果より想定で入れたものである。 判定 平面図 石垣背面全体の安定性評価(円弧すべり解析) 診断内容、結果、背面構造の設定 診断内容、結果 累積示力線解析位置 総合 判定 運用 理由 (No.1.0)診断手法 判定 (1) 築石の安定性 必須項目 石垣根入れ部の 根入れ部の安定性に起因する破損変状が (2) 確認されないため С 上部地盤にクラックがなく、下部地盤に隆 運用なし (3) 石垣背面全体の 安定性 × 起等も確認できない。そのため、背面全体 を通過する円弧は生じないと判断したため 背面構造の設定(累積示力線法解析時) 背面構造 理由 栗石 d d

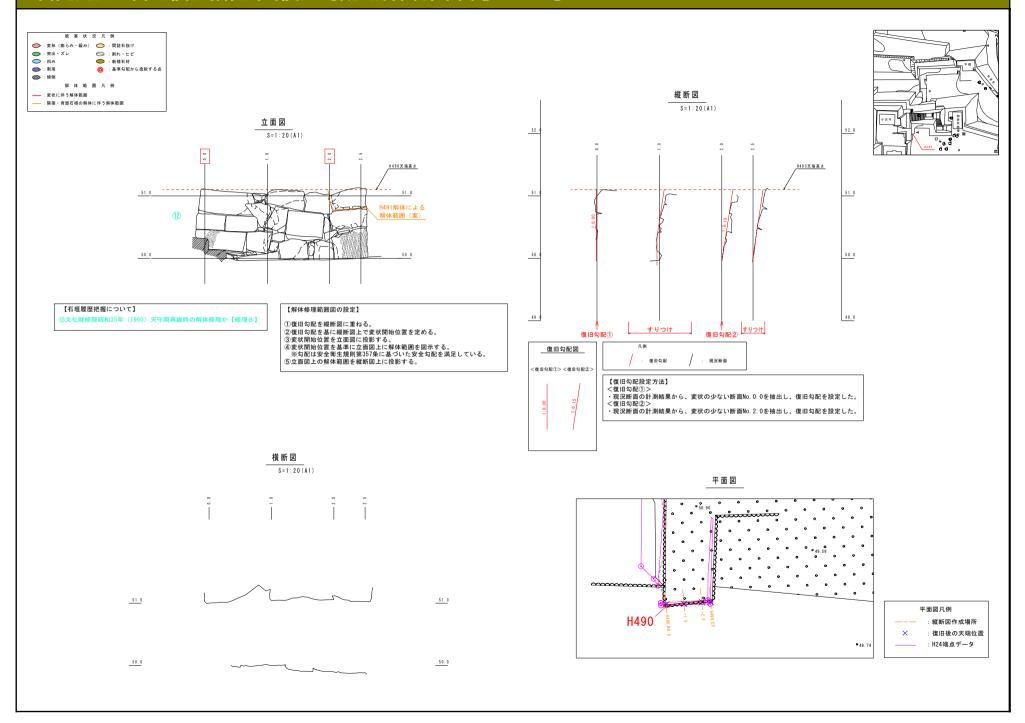
石門周辺 石垣復旧措置案(復旧勾配·解体範囲案)【H490】

石門周辺石垣 石垣耐震診断結果(現状) H490【現状】 資料2-4-6 地層断面図 築石の安定性評価(累積示力線解析) 立面図 示力線位置(参考) 転倒安全率 すべり安全率 一学時 **-**☆☆ 8寺 ——業石 kh=0.15 kh=0.15 一常時 ----kh=0.20 ---kh=0.20 kh=0.15 ---kh=0.20 等分布荷重(群集)3.5kN/m 的直位置(m) 鉛直位置(m) の 動力車 (な 1 B_g 20 40 60 80 100 120 0 1 2 3 4 5 6 7 Вс -1 転倒安全率() すべり安全率(一) 水平位置(m) 累積示力線解析位置 d = 0.33 m常時 OK Fs= 20.96 OK Fs = 8.59(No.2.5)中地震 d = 0.25 mFs= 13.45 OK Fs= 4.19 大地震 d = 0.22 mFs= 3.58 Fs= 11.65 注:地層断面については、発掘調査結果および近 判定 OK 傍の地質調査結果より想定で入れたものである。 石垣背面全体の安定性評価(円弧すべり解析) 診断内容、結果、背面構造の設定 平面図 診断内容、結果 総合 判定 運用 理由 診断手法 判定 (1) 築石の安定性 必須項目 石垣根入れ部の 根入れ部の安定性に起因する破損変状が (2) 安定性 確認されないため Α 上部地盤にクラックがなく、下部地盤に隆 運用なし (3) 石垣背面全体の 安定性 × 起等も確認できない。そのため、背面全体 を通過する円弧は生じないと判断したため 御裏五階 背面構造の設定(累積示力線法解析時) 背面構造 理由 H490 ජ ජ 累積示力線解析位置 栗石 (No.2.5)

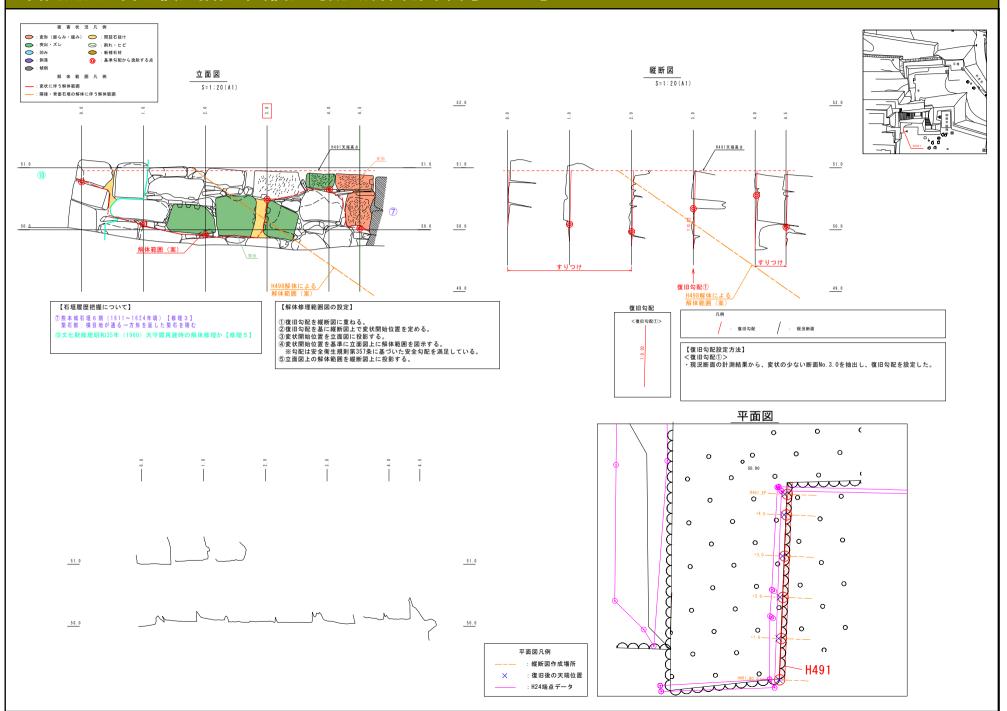
石門周辺 石垣復旧措置案(復旧勾配·解体範囲案)【H491】

石門周辺石垣 石垣耐震診断結果(現状) H491【現状】 資料2-4-7 地層断面図 築石の安定性評価(累積示力線解析) 立面図 示力線位置(参考) 転倒安全率 すべり安全率 —— 染石 一常時 ---草は kh=0.15 kh=0.15 ---kh=0.20 kh=0.15 ---kh=0.20 -kh=0.20 等分布荷重(群集)3.5kN/m 鉛直位置(m) E 胆1 **鉛直小置(m** が直位 10 20 30 40 50 60 70 1 2 3 4 5 6 Вс Bg 累積示力線解析位置 転倒安全率(-) すべり安全率(-) 水平位置(m) (No.1.0)常時 d = 0.29 mFs = 22.05Fs = 7.87中地震 d = 0.21 mFs= 14.23 OK Fs= 3.94 大地震 d = 0.18 mFs = 12.32OK Fs= 3.38 注:地層断面については、発掘調査結果および近 判定 傍の地質調査結果より想定で入れたものである。 平面図 石垣背面全体の安定性評価(円弧すべり解析) 診断内容、結果、背面構造の設定 診断内容、結果 累積示力線解析位置 総合 判定 運用 理由 (No.1.0)診断手法 判定 (1) 築石の安定性 必須項目 石垣根入れ部の 根入れ部の安定性に起因する破損変状が (2) 安定性 確認されないため 上部地盤にクラックがなく、下部地盤に隆 運用なし (3) 石垣背面全体の 安定性 × 起等も確認できない。そのため、背面全体 を通過する円弧は生じないと判断したため 背面構造の設定(累積示力線法解析時) 小天守 背面構造 理由 栗石 H 4 9 1 ತ ತ

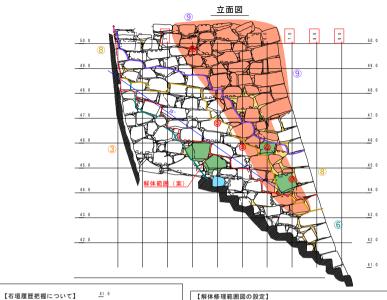
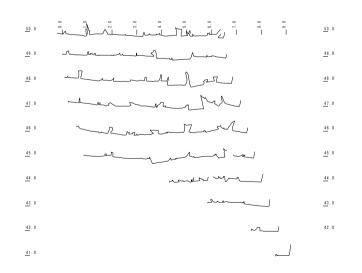
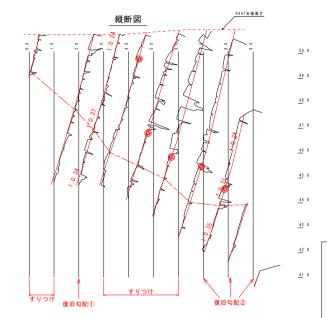
石門周辺 石垣復旧措置案(復旧勾配·解体範囲案)【H497】

- ・断面の計測結果から、変状の少ない断面No. 2. 0を抽出し、復旧勾配を設定した。
- 〈復旧勾配②〉
- ・断面の計測結果から、変状の少ない断面No.7.0 (標高43~45m以外) 断面No.8.0 (標高44m以下) 断面No.9.0 (標高41m以下)を抽出・合成し、復旧勾配を設定した。

【影響範囲について】 H497を解体するにあたり、解体範囲がH492, H493, H498に影響する。

石門周辺石垣 石垣耐震診断結果(現状) H497 【現状】 資料2-4-8 地層断面図 築石の安定性評価(累積示力線解析) 立面図 示力線位置(参考) すべり安全率 転倒安全率 等分布荷重(群集)3.5kN/m - 学時 kh=0.15 kh=0.15 -kh=0.20 kh=0.20 6 (w) 四項理器 2 (m) 呈科理 和直位置(m) Bg Bc 级, kh=0.15 kh=0.20 2 3 4 5 6 7 1 2 3 4 5 水平位置(m) 転倒安全率() すべり安全率(-) 累積示力線解析位置 Fs= 2.80 常時 d = 0.35 mNG Fs = 1.42(No.5.0)中地震 d = -0.19 mFs= 0.85 OK Fs= 1.84 d = -0.40 mFs= 0.68 OK 大地震 NG Fs= 1.63 注:地層断面については、発掘調査結果および近 判定 傍の地質調査結果より想定で入れたものである。 平面図 石垣背面全体の安定性評価(円弧すべり解析) 診断内容、結果、背面構造の設定 診断内容、結果 累積示力線解析位置 総合 判定 運用 理由 (No.5.0)診断手法 判定 (1) 築石の安定性 必須項目 石垣根入れ部の 根入れ部の安定性に起因する破損変状が (2) 確認されないため С 上部地盤にクラックがなく、下部地盤に隆 運用なし (3) 石垣背面全体の 安定性 × 起等も確認できない。そのため、背面全体 を通過する円弧は生じないと判断したため 背面構造の設定(累積示力線法解析時) 小天守 背面構造 理由 ## ⊞ 栗石 ජ ජ

- ①復旧勾配を縦断図に重ねる。 ②復旧勾配を基に縦断図上で変状開始位置を定める。 ③変状開始位置を立面図に投影する。
- ④変状開始位置を基準に立面図上に解体範囲を図示する。
- ※勾配は安全衛生規則第357条に基づいた安全勾配を満足している。
