(1)天守閣復旧整備事業について

地質調査について

石垣変状について

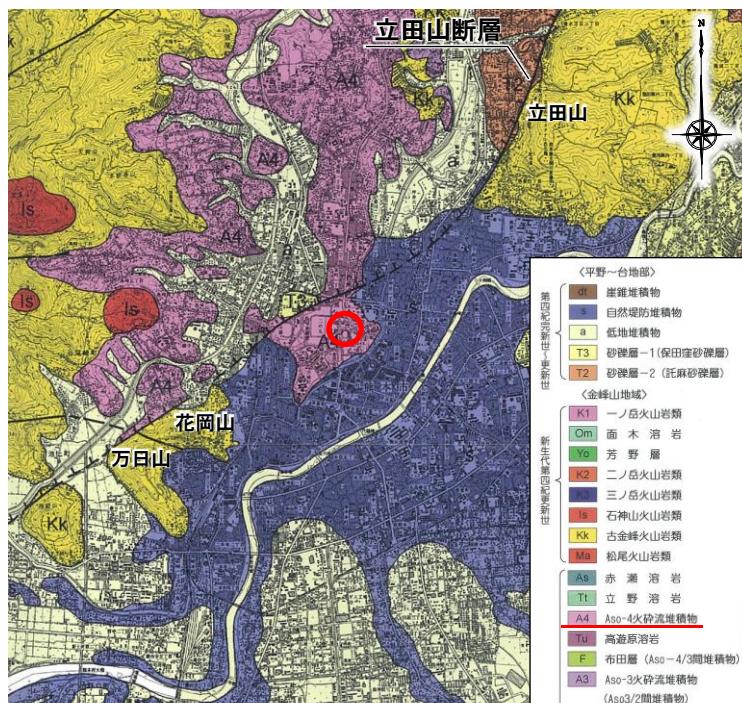
図-2 地質図

- 1.地形
 - ・熊本城は、標高約20～50mの台地上に位置し、京町台地、坪井川、井芹川や扇状地に囲まれている。
- 2.地質
 - ・安山岩の基盤層上に凝灰角礫岩や比較的N値の低いAso-4を主体とする火山灰層が堆積しており、この堆積地盤上に大天守が築城されている。
 - ・小天守は造成された盛土上に築城されている(盛土の範囲は今後調査予定)。

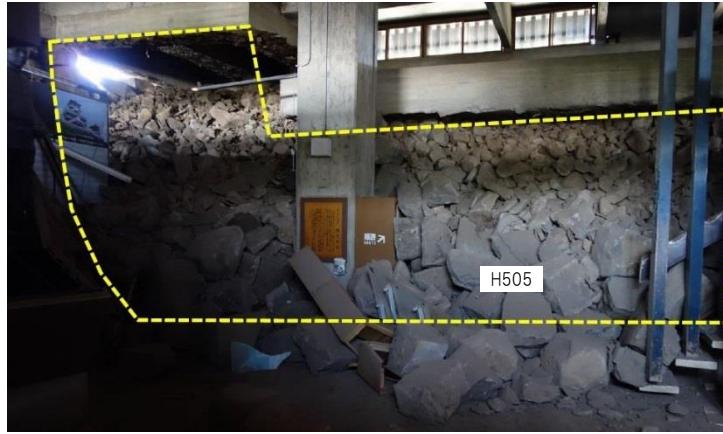
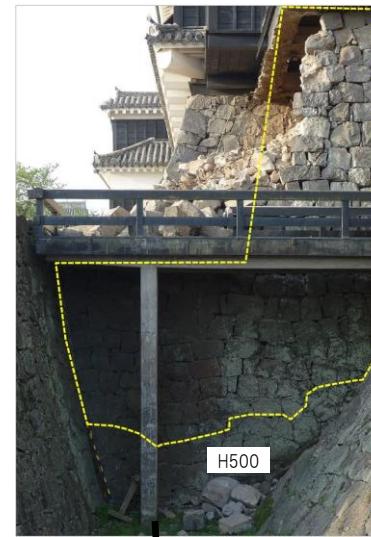
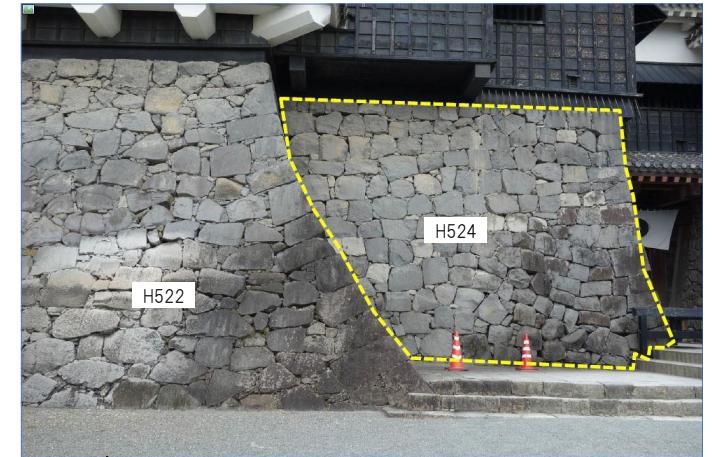
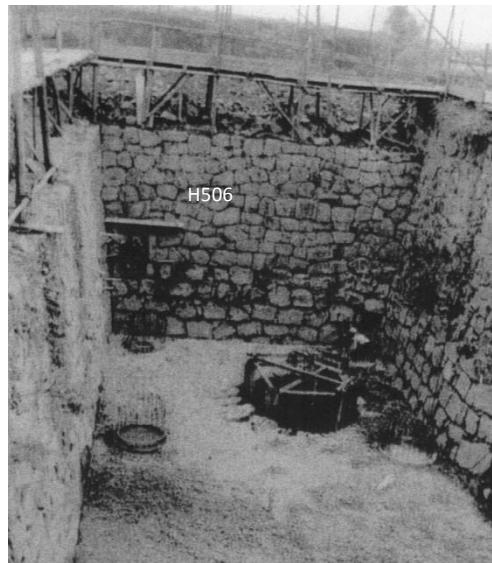
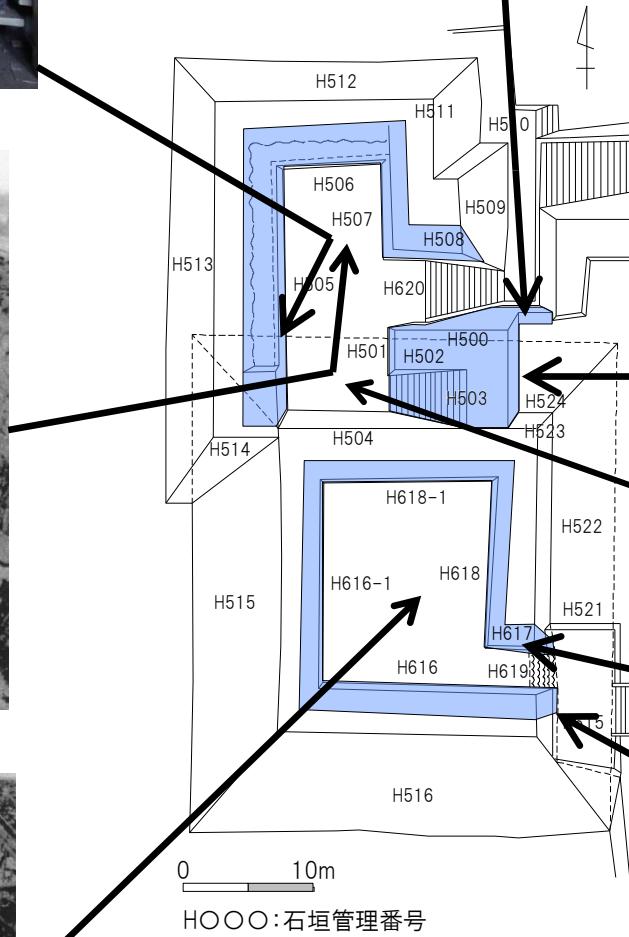
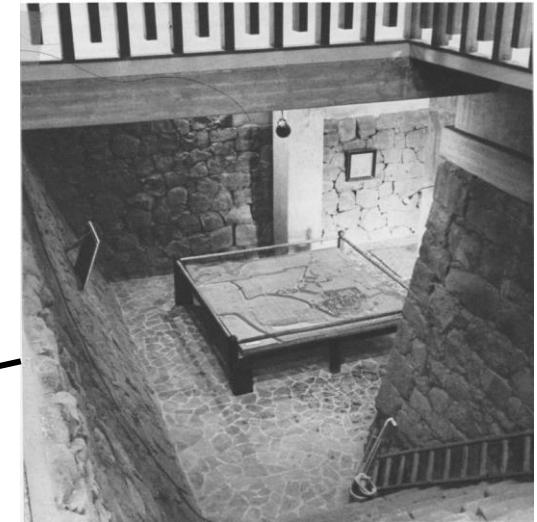
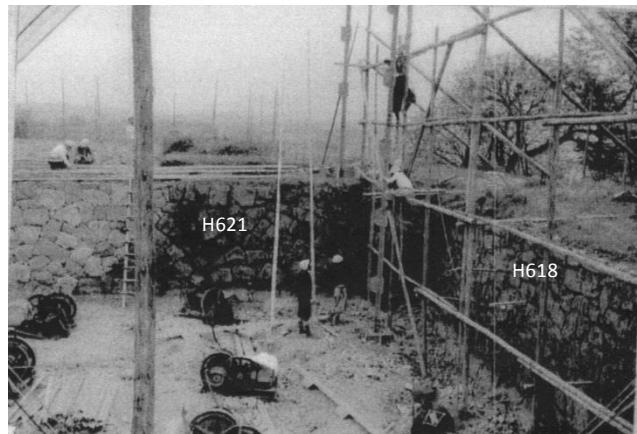
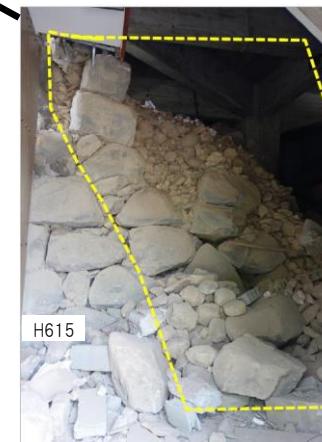
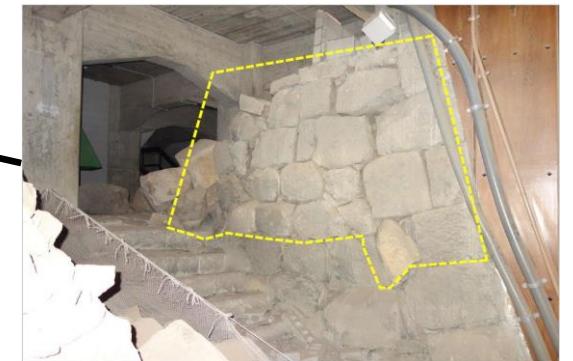
図-6 明治22年熊本地震後の修復箇所

前震後

昭和34年の天守閣復元工事
写真(大林組提供)
