# 熊本城 監物櫓 安全対策工事・復旧フロー

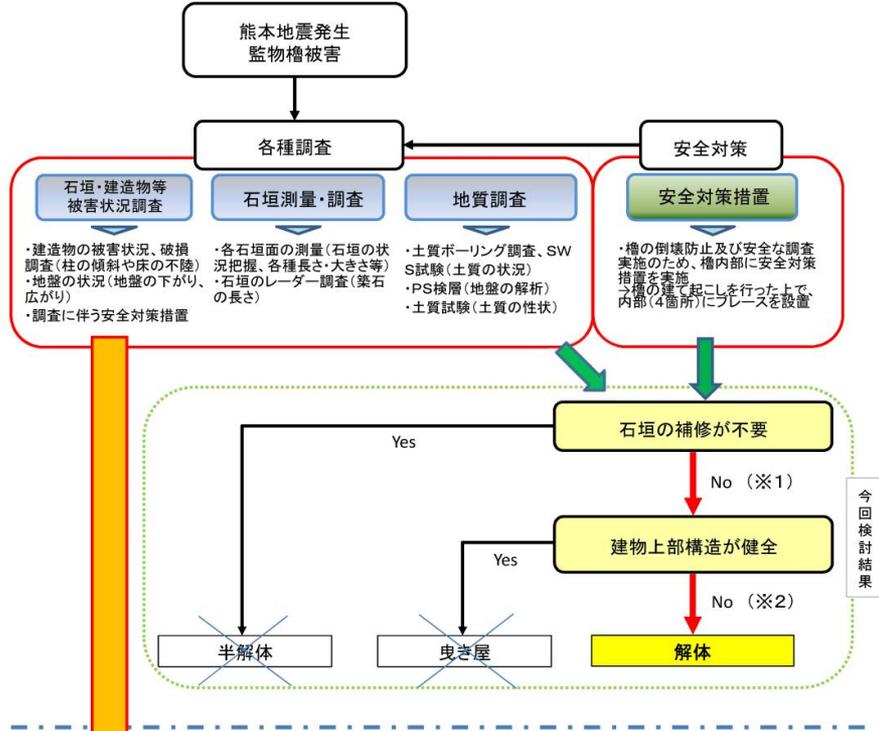
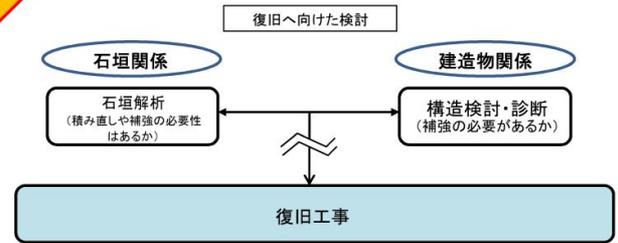
## ●復旧フロー(櫓の半解体・曳き屋・解体に係る検討)

※1: 現在、石垣の解析を進めている状況で、その結果が出ていない状況ではあるが、被災状況から、少なくとも石垣の天端部分等については、補修が必要となる。

※2: 軸部の傾きが大きく、建て起こしを行っても柱や梁等の仕口に被害が出ている可能性が高い。仕口の詳細を把握するためには、一旦、部材を取り外す(解体する)作業が必要となる。
