## 第 1 章 はじめに

## 1 計画策定の趣旨・目的

## 第2章 熊本城の被害状況

### 3. 熊本城の被害状況

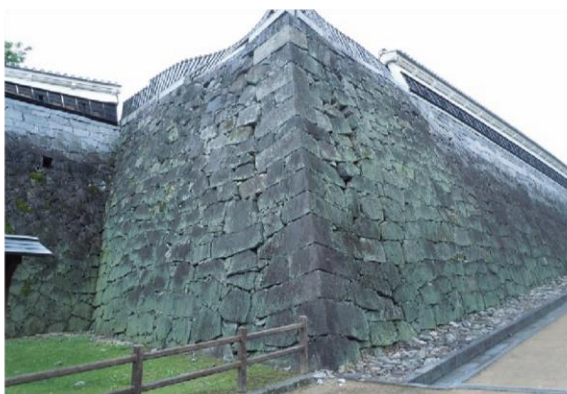
⑧奉行丸南東石垣の膨らみ

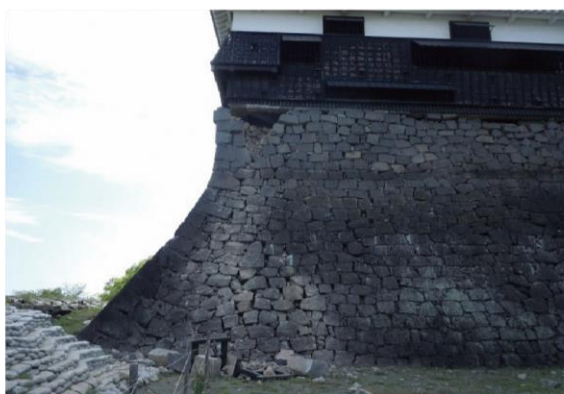
⑫小天守石垣北西隅の崩落・緩み

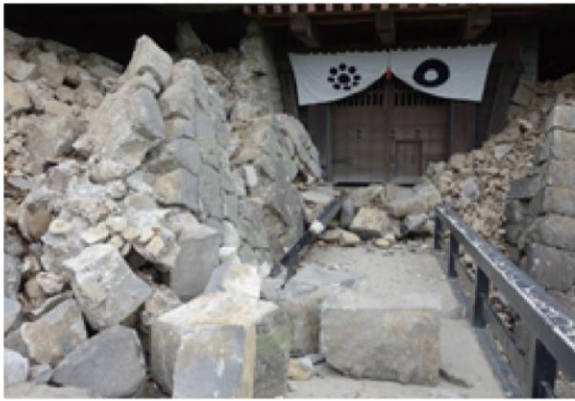
⑫ 小天守入口石垣の崩落

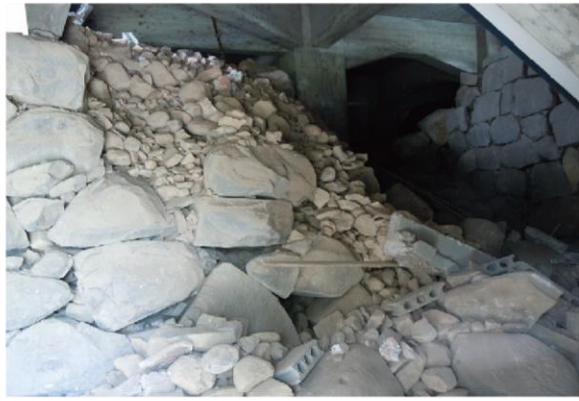
⑫ 大天守穴蔵石垣の崩落

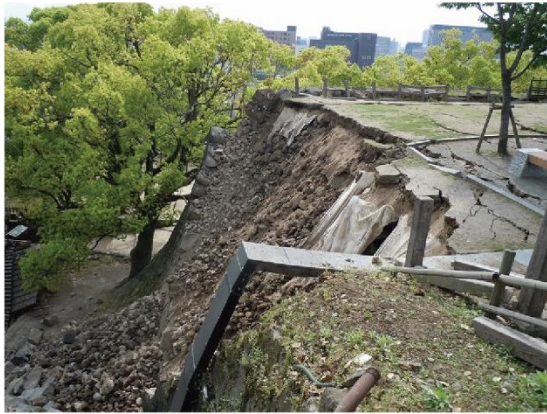
②⑦ 長局北側石垣の崩落

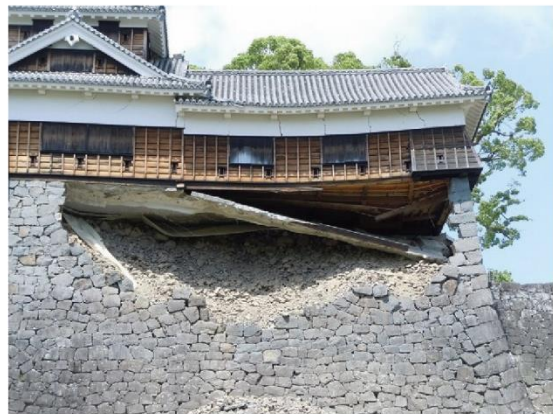
③⑥ 飯田丸五階櫓台石垣の崩落

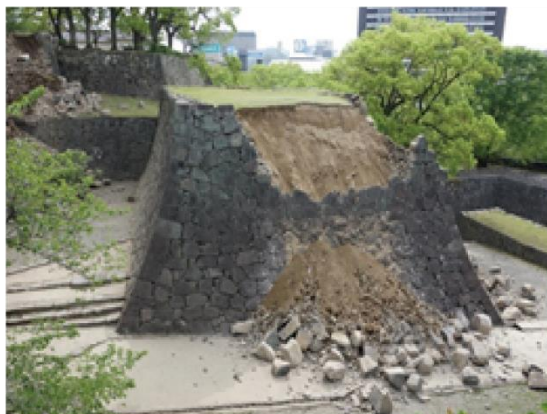
| ㊵ | 竹の丸五階櫓台石垣 | 南西隅角の一部崩落 | 裏込栗石沈下及び角石の亀裂で昭和 50 年度に修理。 |

③⑧ 竹の丸五階櫓石垣の崩壊

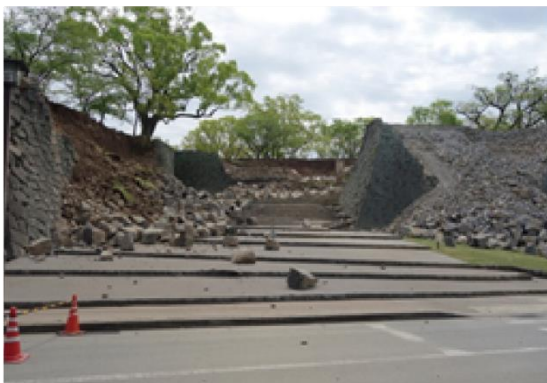
⑤① 二の丸御門跡石垣の崩壊

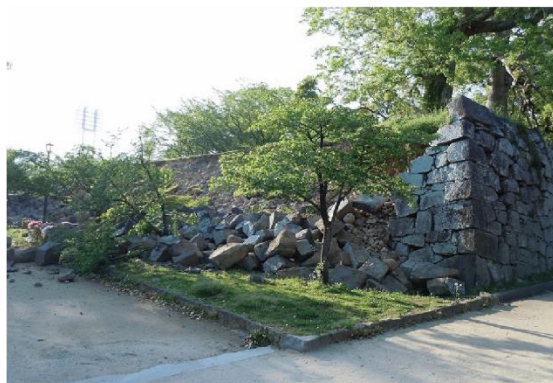
⑤⑤ 二の丸西口西側石垣の崩落

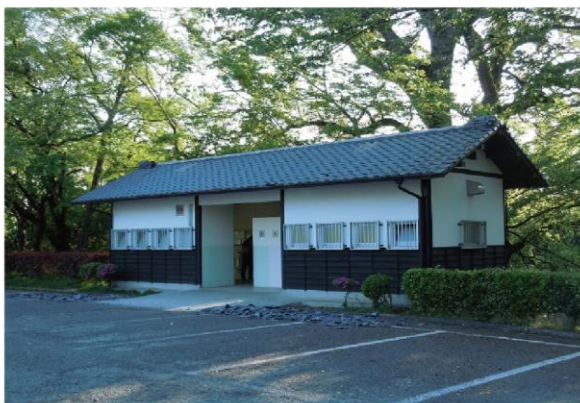
⑲ 二の丸駐車場西棟トイレ

| ⑲ | 二の丸駐車場西棟トイレ | 破損 | 屋根瓦破損 |

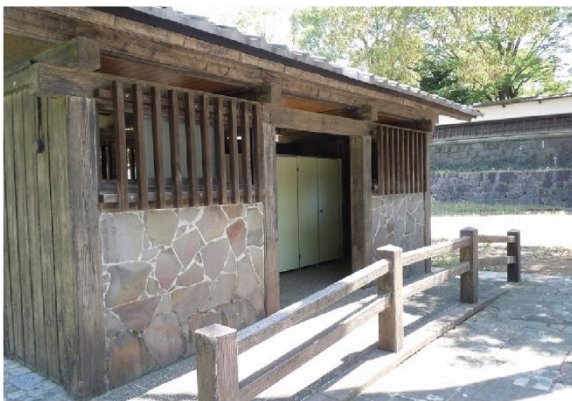
②③三の丸広場北側トイレ

| ㉓ | 三の丸広場北側トイレ | 破損 | 屋根瓦破損 |

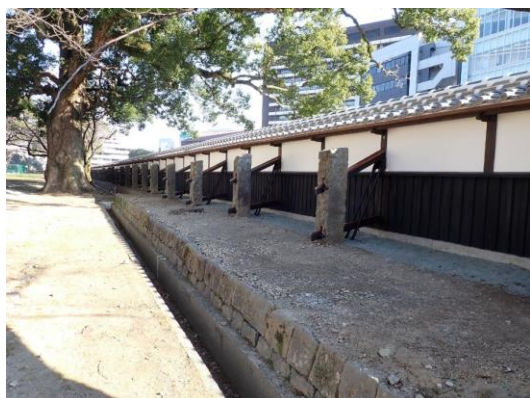
長堀復旧完了

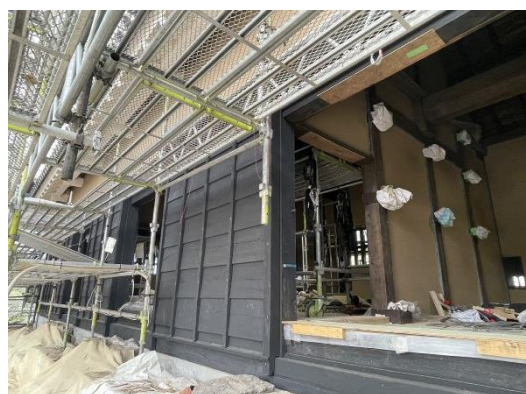
| 番号 | 被災箇所 | 被害状況 | 歴史、名称の由来、使途等 |
|---|---|---|---|
| ⑬ | 監物櫓 | 建物傾斜、外壁破損 | 安政7年（1860年）棟札から、この時再建または大修理か。昭和29年（1954年）、解体修理。昭和53年度、部分修理。 |

監物櫓組立工事状況

| 番号 | 被災箇所 | 復旧状況 | |
|---|---|---|---|
| ⑬ | 監物櫓 | 建造物 | 組立工事中 |

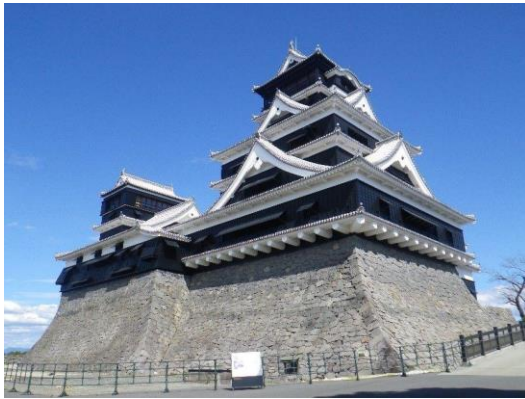
| 番号 | 被災箇所 | 被害状況 | 歴史、復元の時期 |
|---|---|---|---|
| ① | 天守閣 | 屋根破損、下部石垣一部崩落 | 大小天守ともに明治 10 年（1877 年）2 月 19 日に焼失。昭和 35 年（1960 年）に外観復元。 |

天守閣復旧完了

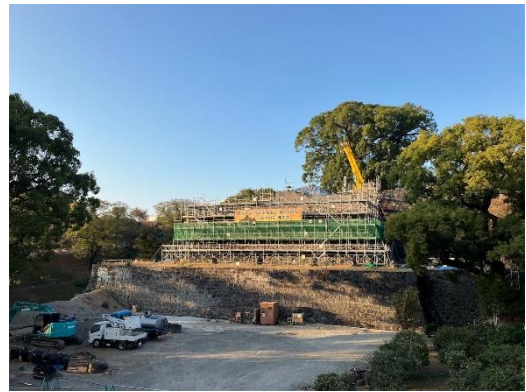
| 番号 | 被災箇所 | 被害状況 | 歴史、復元の時期 |
|---|---|---|---|
| ⑥ | 飯田丸五階櫓 | 外壁ひび割れ、建造物たわみ、倒壊のおそれ | 明治初期に陸軍によって撤去。西南戦争時は櫓跡に砲台が置かれ、その関係で内側の石垣が撤去されたと考えられる。平成 17 年（2005 年）、復元。 |

飯田丸五階櫓石垣復旧工事状況

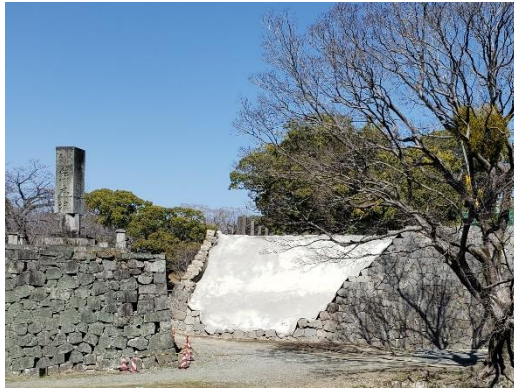
| 番号 | 被災箇所 | 被害状況 | 歴史、復元の時期 |
|---|---|---|---|
| ⑰ | 馬具櫓 | 外壁ひび割れ、南面石 | 西南戦争以前に陸軍によって解体。昭和 41 年 |

馬具櫓解体保存工事完了

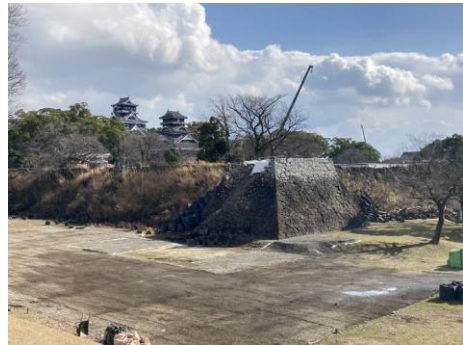
| 番号 | 被災箇所 | 被害状況 | 歴史、復元の時期 |
|---|---|---|---|
| ⑦ | 戌亥櫓 | 外壁ひび割れ、建造物たわみ、倒壊のおそれ | 記録には、棟札に慶長 7 年（1602 年）に西出丸の大黒櫓（戌亥櫓）が完成とある。明治初期に櫓が解体され、平成 15 年（2003 年）、復元。 |

戌亥櫓解体保存工事完了

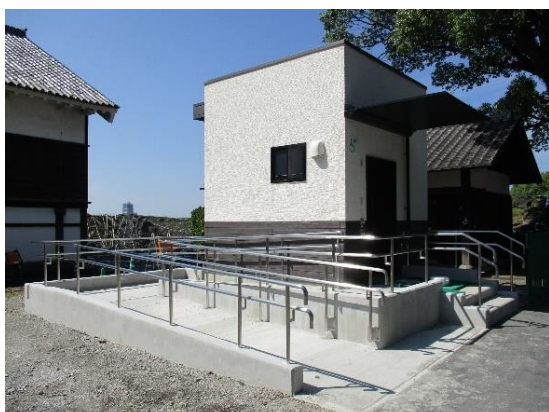
| ⑤ | 数寄屋丸多目的トイレ・電気室 | 破損 | 屋根瓦破損、棟瓦破損 |

数寄屋丸多目的トイレ新設完了

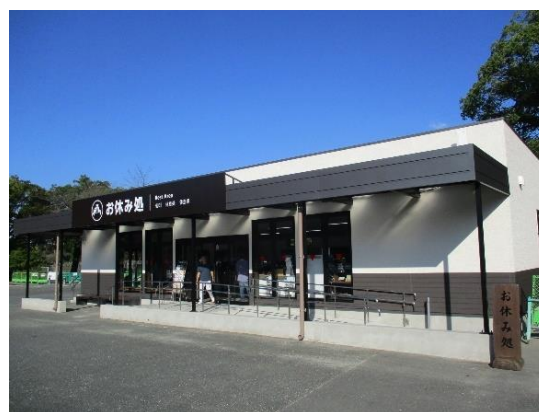
| ⑬ | 二の丸売店 | 地割れ | 屋根瓦破損、棟瓦破損、壁漆喰割れ、<br>東側地盤面亀裂有 |

二の丸売店解体・  
二の丸仮設休憩所（北棟）新設完了
