1. 石垣復旧措置案（復旧勾配・石垣解体範囲案、石材補修案）【審議】

本丸御殿下石垣 復旧措置（案） H411 長局棟南面

本丸御殿下石垣 復旧措置（案） H415 長局棟東面

本丸御殿下石垣 復旧措置（案） H416 長局棟北側

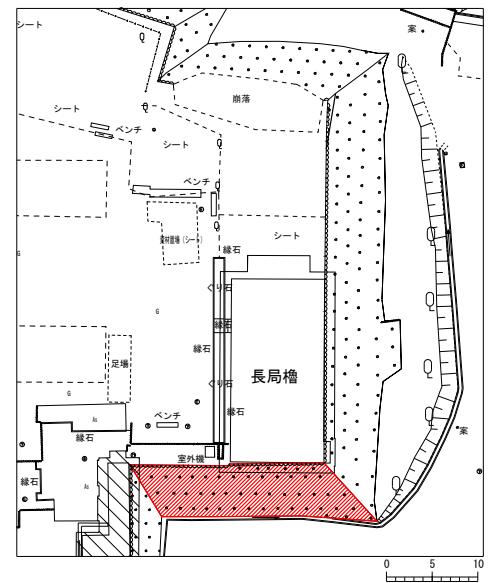
立面図

- 現況断面を各断面に重ねた結果、No. 1+9.0がほぼ一致する。
- H415の桑原論文(桑原1984)を、重ねた結果ほぼ一致したため、No. 1+9.0を勾配基準とした。
- 勾配基準断面を各断面に重ねた結果、石垣上部に変状が確認できる。
- 変状を解消する解体範囲を設定した。
- ただし一部において、安全衛生規則に基づいた勾配設定となっている。(No. 0+0.0～No. 0+4.0)
- 安全衛生規則に基づいた解体範囲は、築石の解体工程に配慮する。

- ・長局棟下石垣 H411・H415・H416
→ 上部膨らみ・陥没部に対する復旧勾配・解体範囲案
- ・数寄屋棟下北側石垣 H370・H371
→ 抜け・突出石材や間詰石の補完工、石材補修案
- ・数寄屋棟下南側西面石垣 H341
→ 膨らみ被害が軽微のため経過観察とする
- ・数寄屋棟下南側南面石垣 H342
→ 上部膨らみに対する復旧勾配・解体範囲案

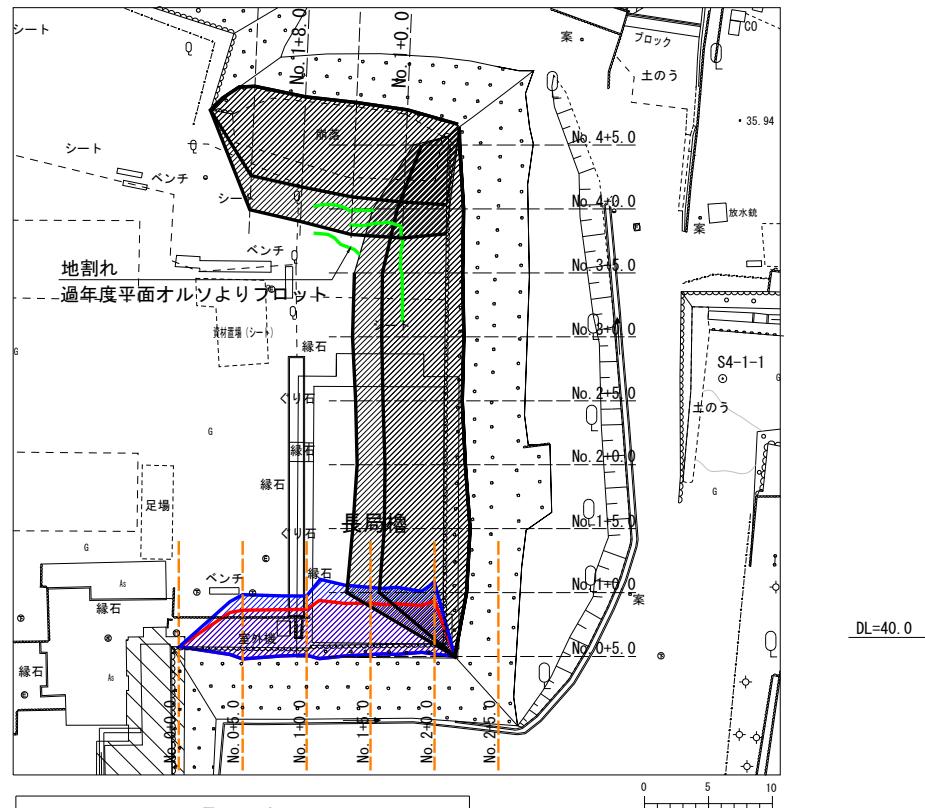
平面図

- 背面が栗石の場合影響範囲
- 背面が土砂の場合影響範囲

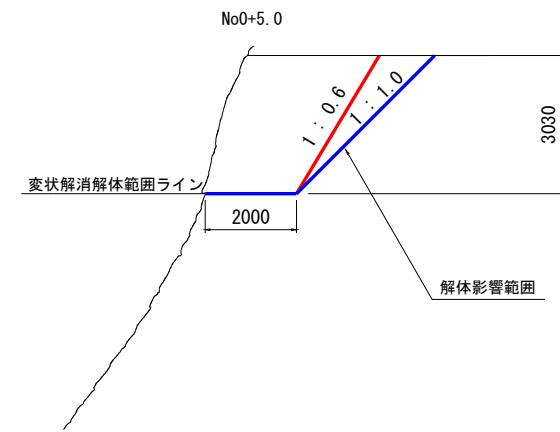
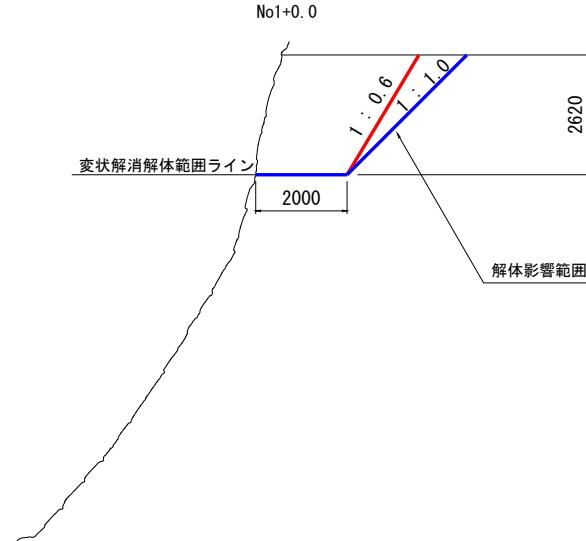
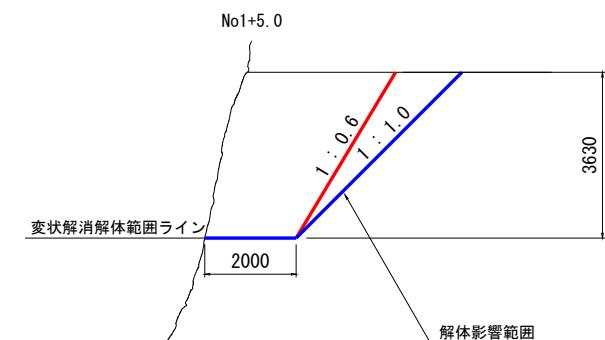
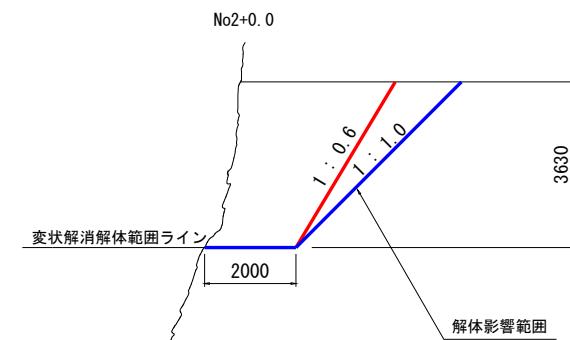
標準断面図

- 背面が栗石の場合掘削ライン
- 背面が土砂の場合掘削ライン

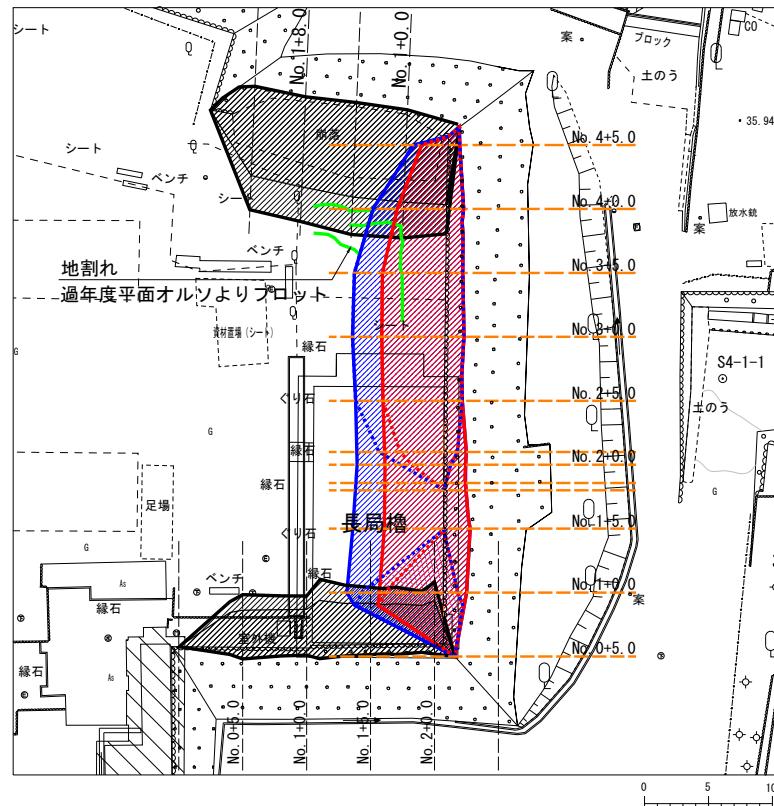
平面図

- 背面が栗石の場合影響範囲
【変状解消体範囲案の場合】
- 背面が土砂の場合影響範囲
【変状解消体範囲案の場合】
- 背面が栗石の場合影響範囲
【最大5cm変状を許容した解体範囲案の場合】
- 背面が土砂の場合影響範囲
【最大5cm変状を許容した解体範囲案の場合】

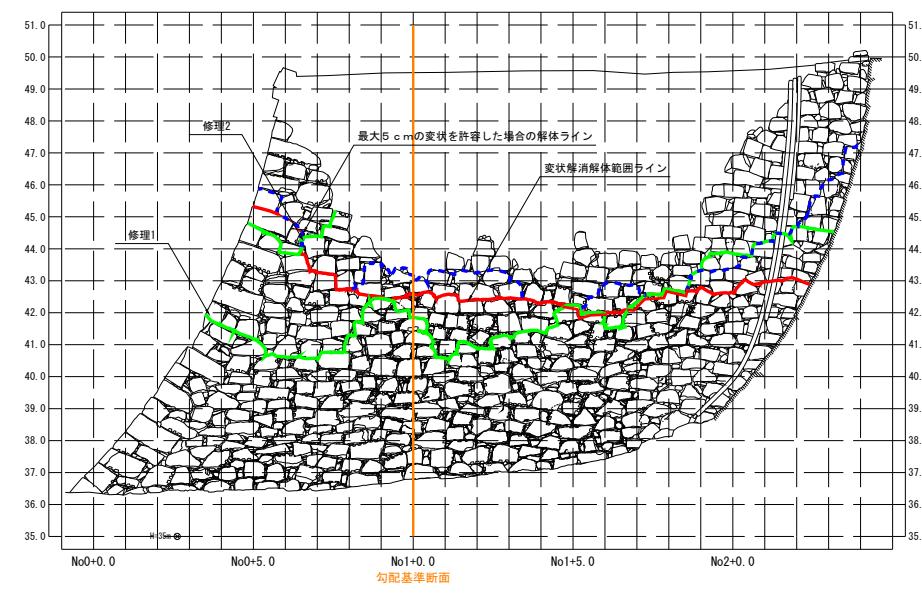
立面図

- ・天端ラインは、東側角石が崩落しているため、H415天端高を基準にしている。
- ・現況断面を各断面に重ねた結果、No. 1+0. 0がほぼ一致する。
- ・No. 1+0. 0断面に桑原論文(桑原1984)の計測データを重ねた結果、ほぼ一致するため、No. 1+0. 0の断面を勾配基準とした。
- ・変状を解消できる解体範囲を設定した。
- ・ただし、一部において安全衛生規則に基づいた勾配設定となっている。(No. 0+5. 0～No. 0+8. 0)
- ・安全衛生規則に基づいた解体範囲は、築石の解体工程に配慮する。
