令和7年度（2025年度）第1回 熊本城文化財修復検討委員会次第

日時：令和7年（2025年）6月24日（火）

◆今回の委員会での報告事項

1 解体調査成果【報告】

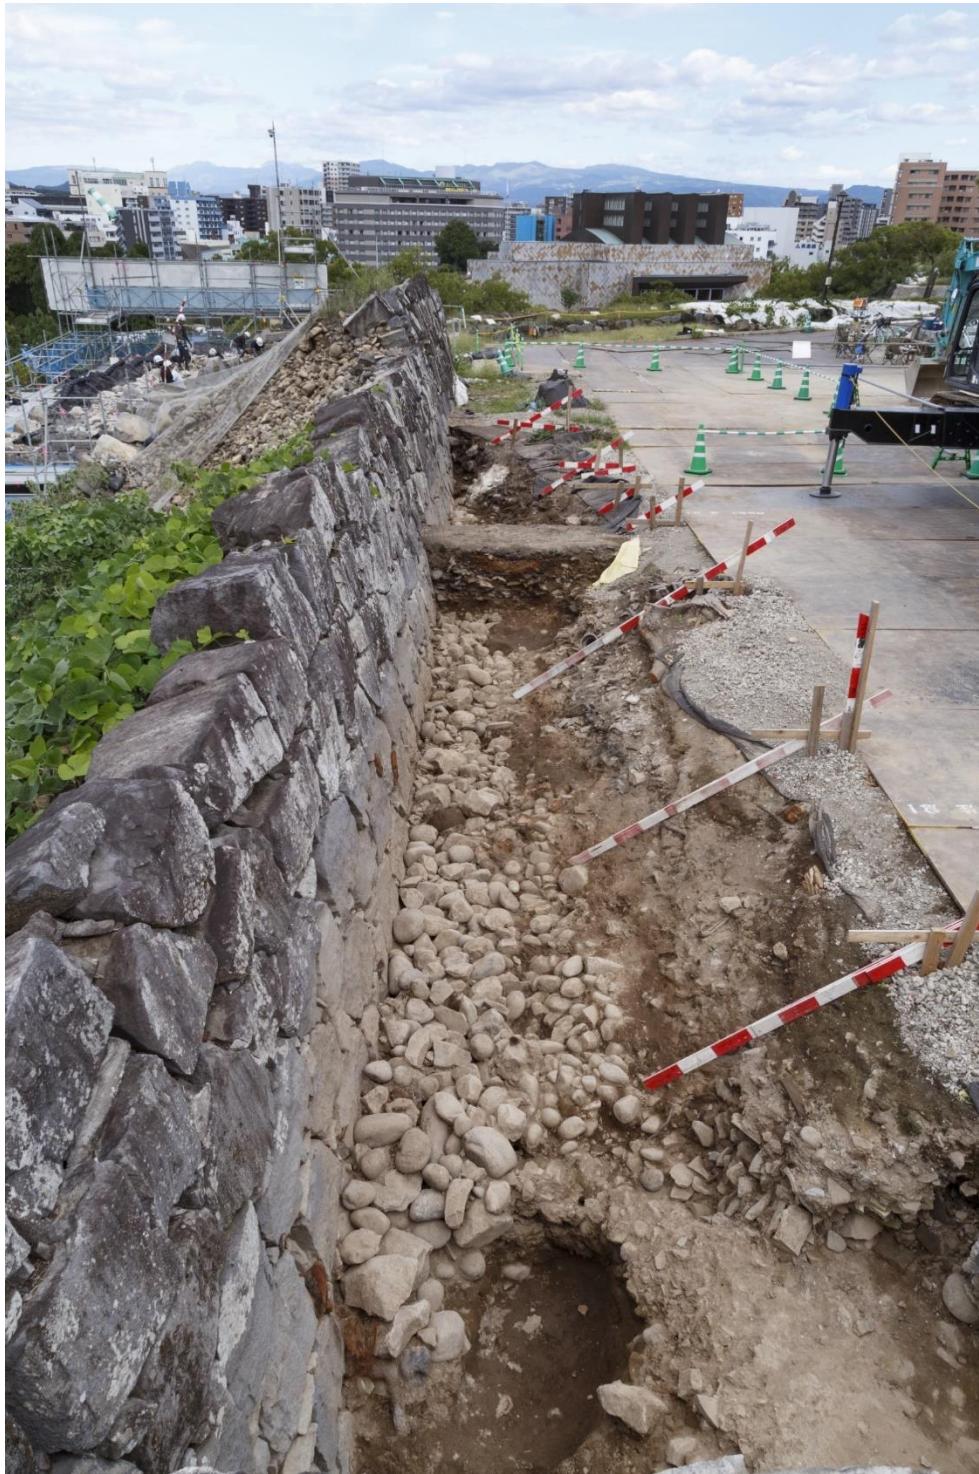
前押さえの礫の検出状況（西から）

- 前押さえと考えられる礫が続くことを確認
- 礫で押さえている築石に、積む位置のずれがあることを確認
→石垣の改修範囲を示していると考えられる

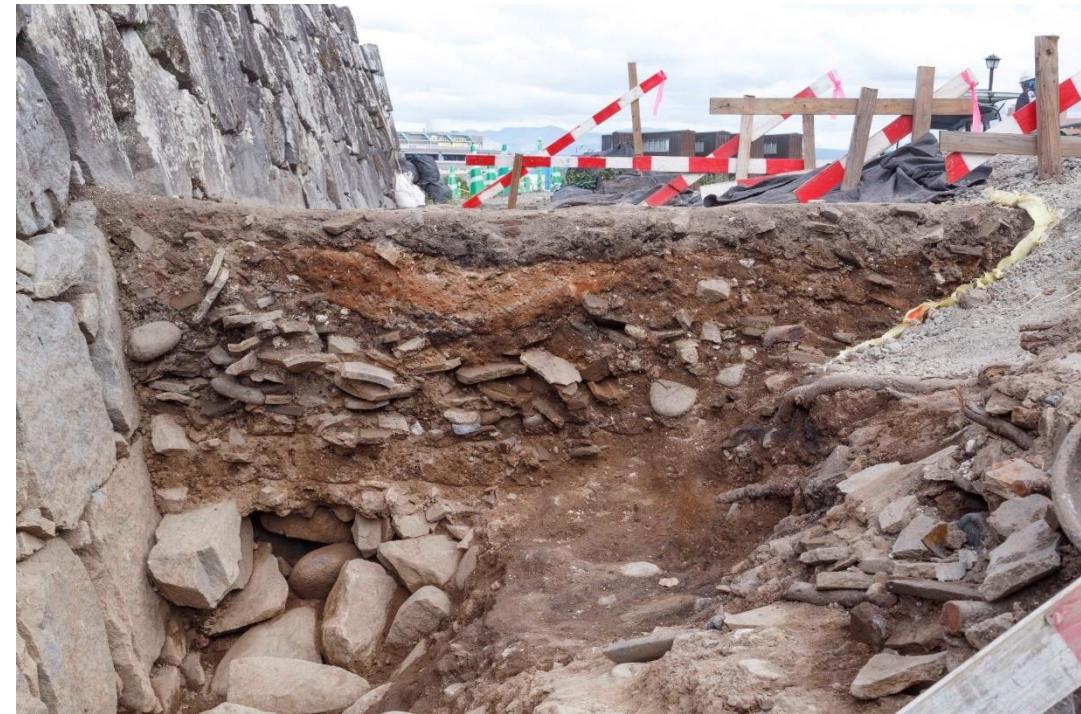
ベルト土層断面（西から）

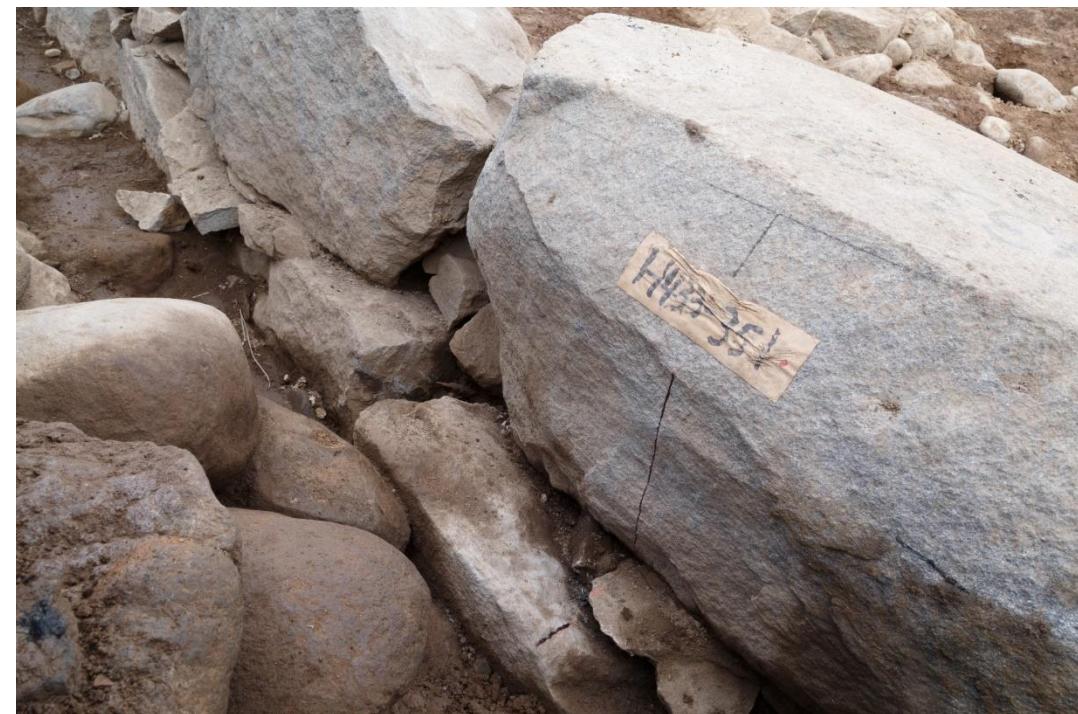
築石の積む位置のずれ（南東から）

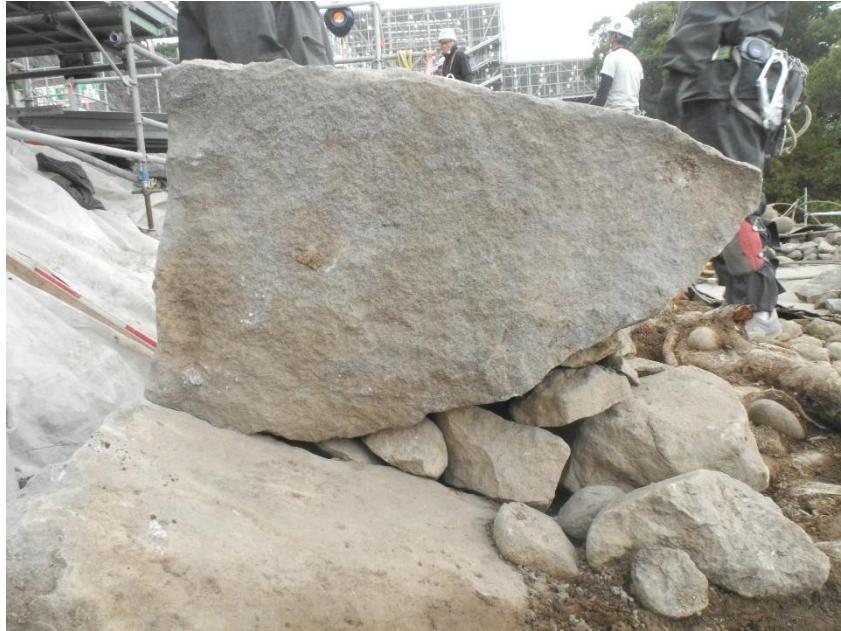
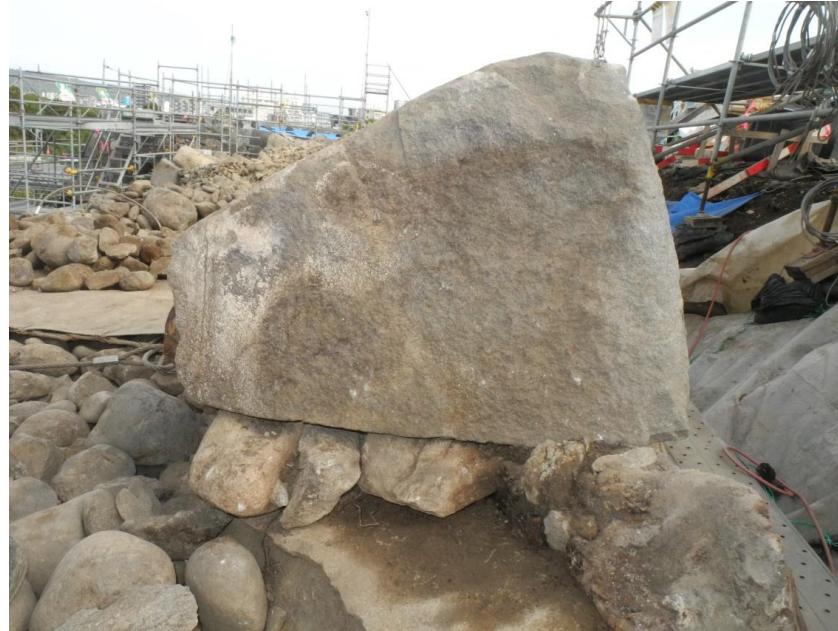
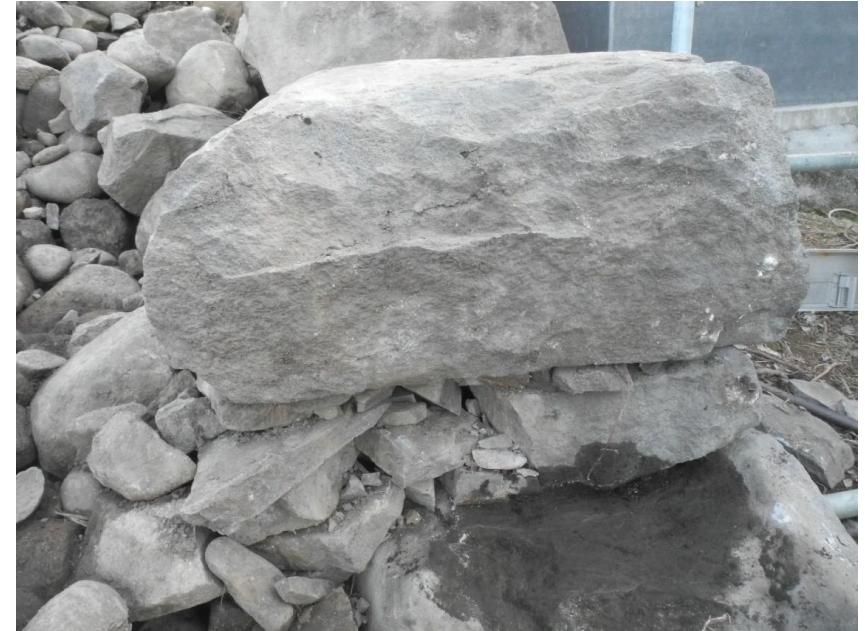
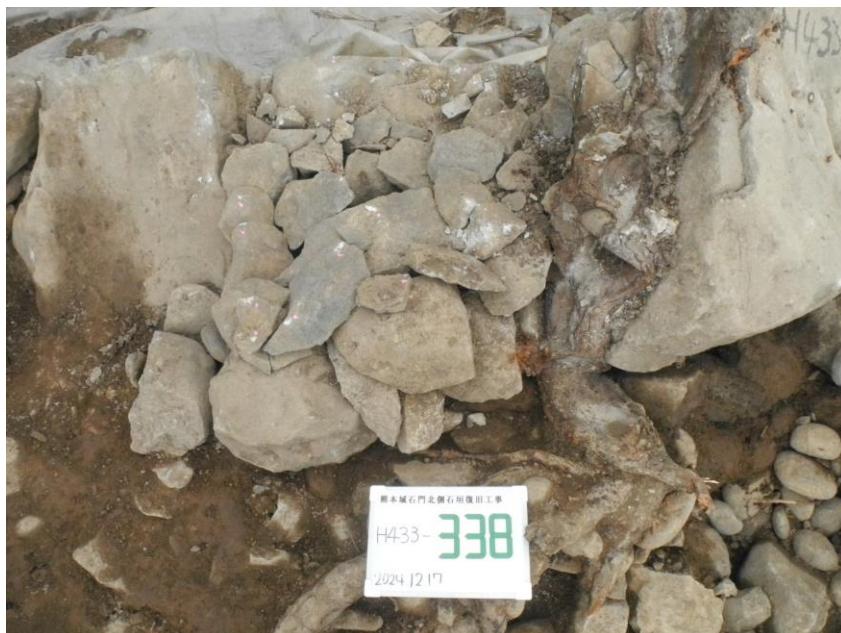
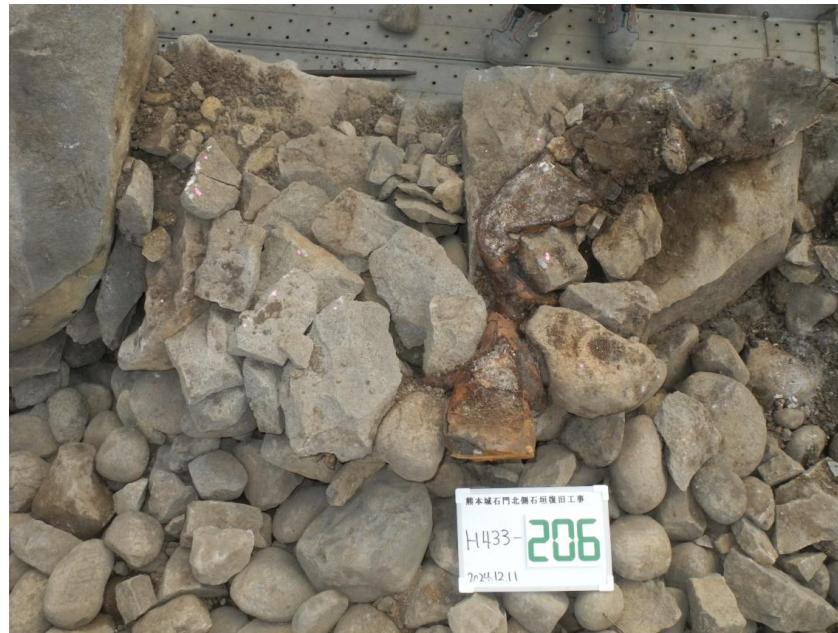
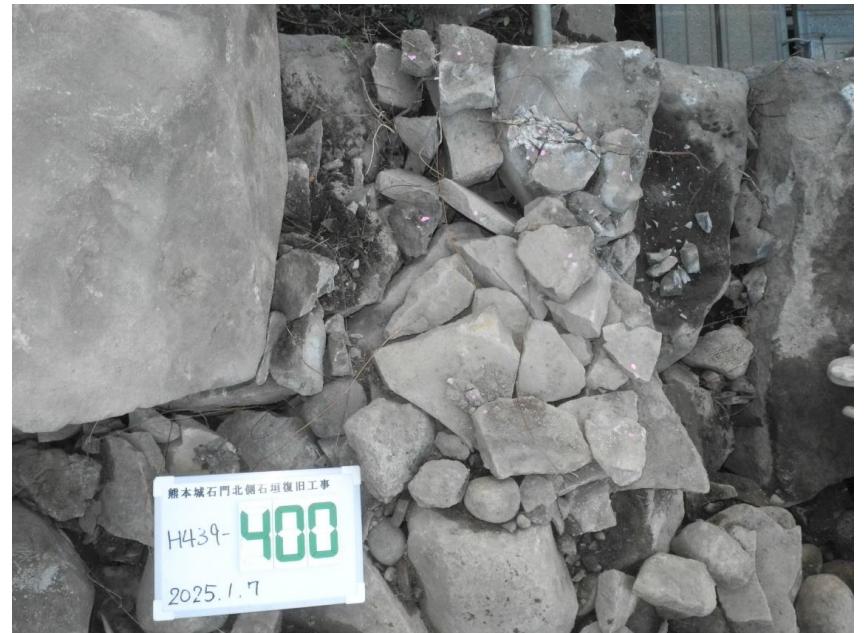
上下の築石の間に詰められた角礫

- 上下の築石の間に角礫を多量に詰めるものが多い。
- 上下の築石同士の接点がほとんど無いものも目立つ。

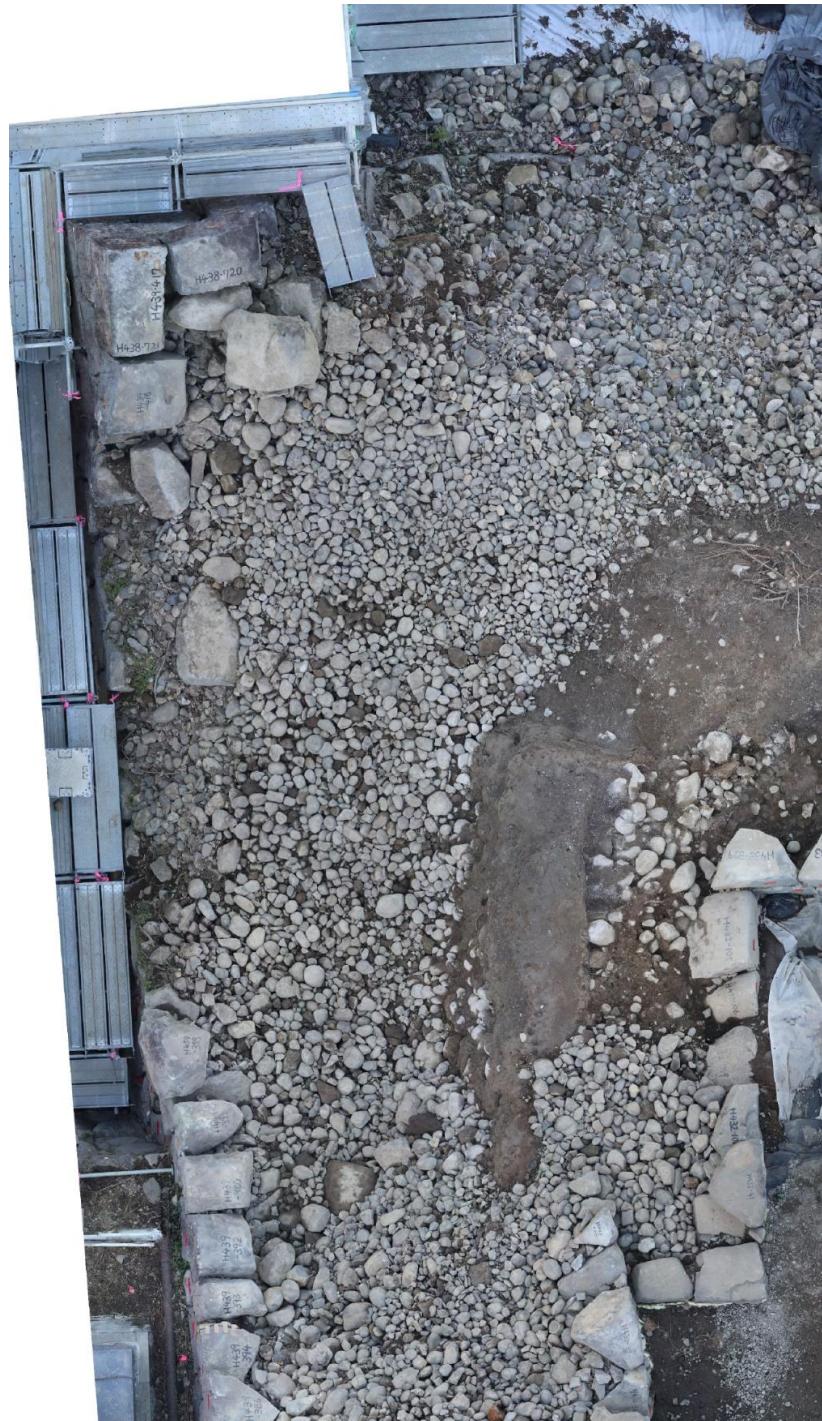
築石背後に築石大の石材

- 築石背面に、巨大な石材が多く入る。
- 築石の背面には玉砂利が目立つ。

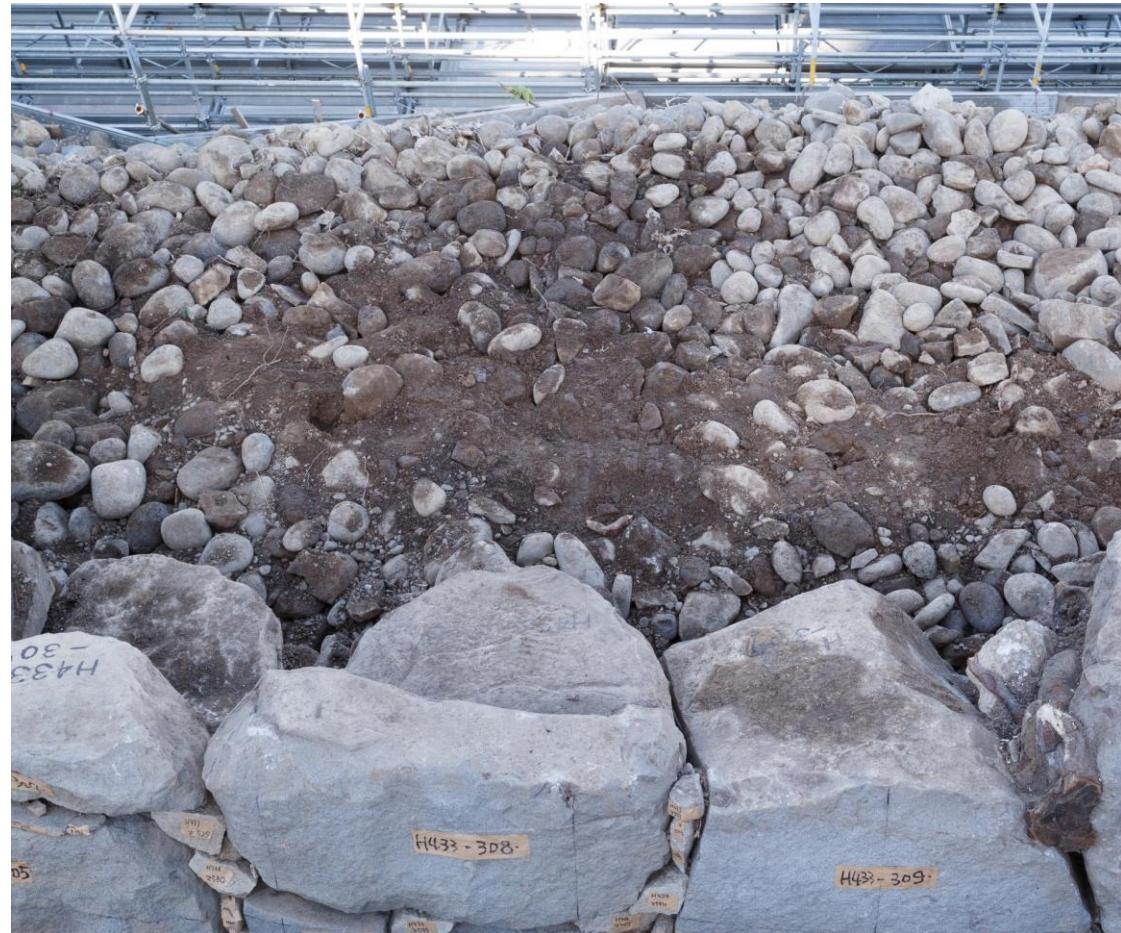
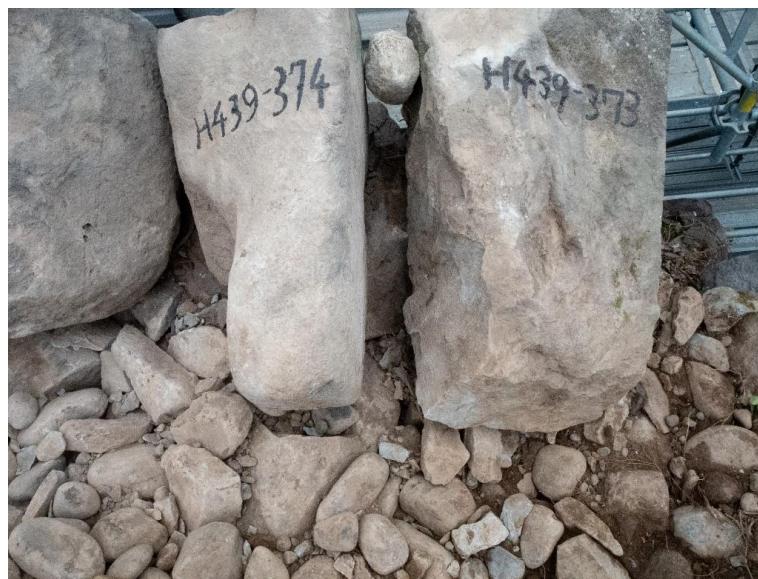
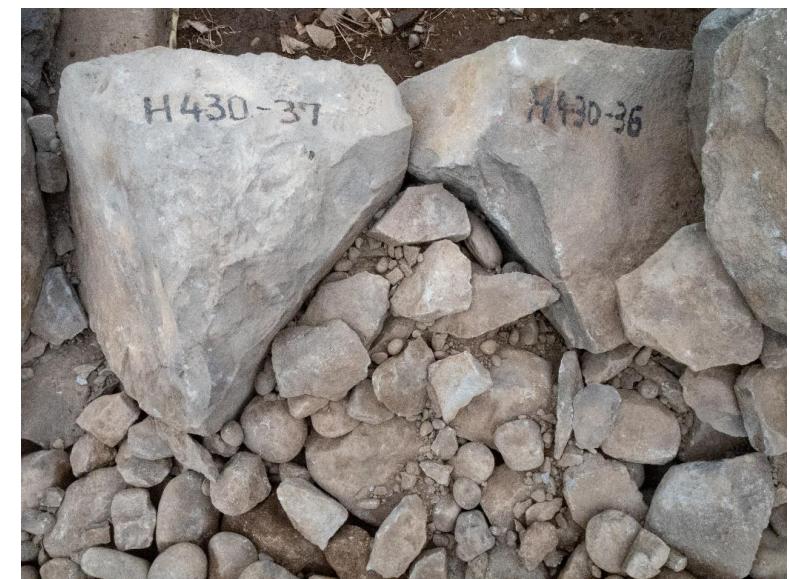
築石背面の玉砂利

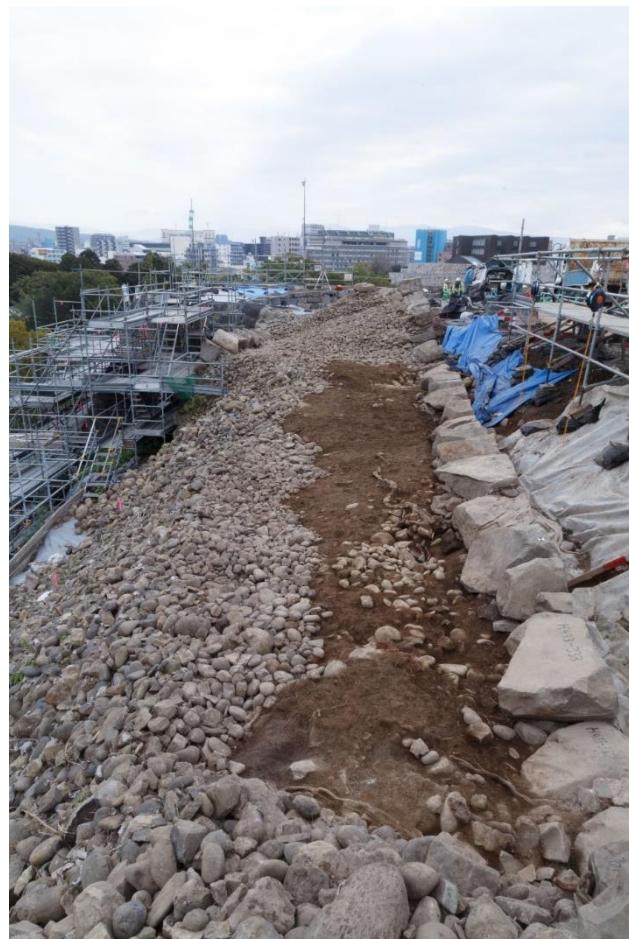
- 栗石の中に土があることを確認
 - 土からはガラス等が出土
 - 礫で押さえている築石の下に土が入り込む
 - 土が入り込む築石が、曲輪側調査で積み直しが想定される築石と一致
 - 土の上と下で栗石の様相が異なる
 - 土の下からは新しい遺物が出土しない
- 土より上が近代以降の改修、下が近世の可能性

栗石中の土（西から）

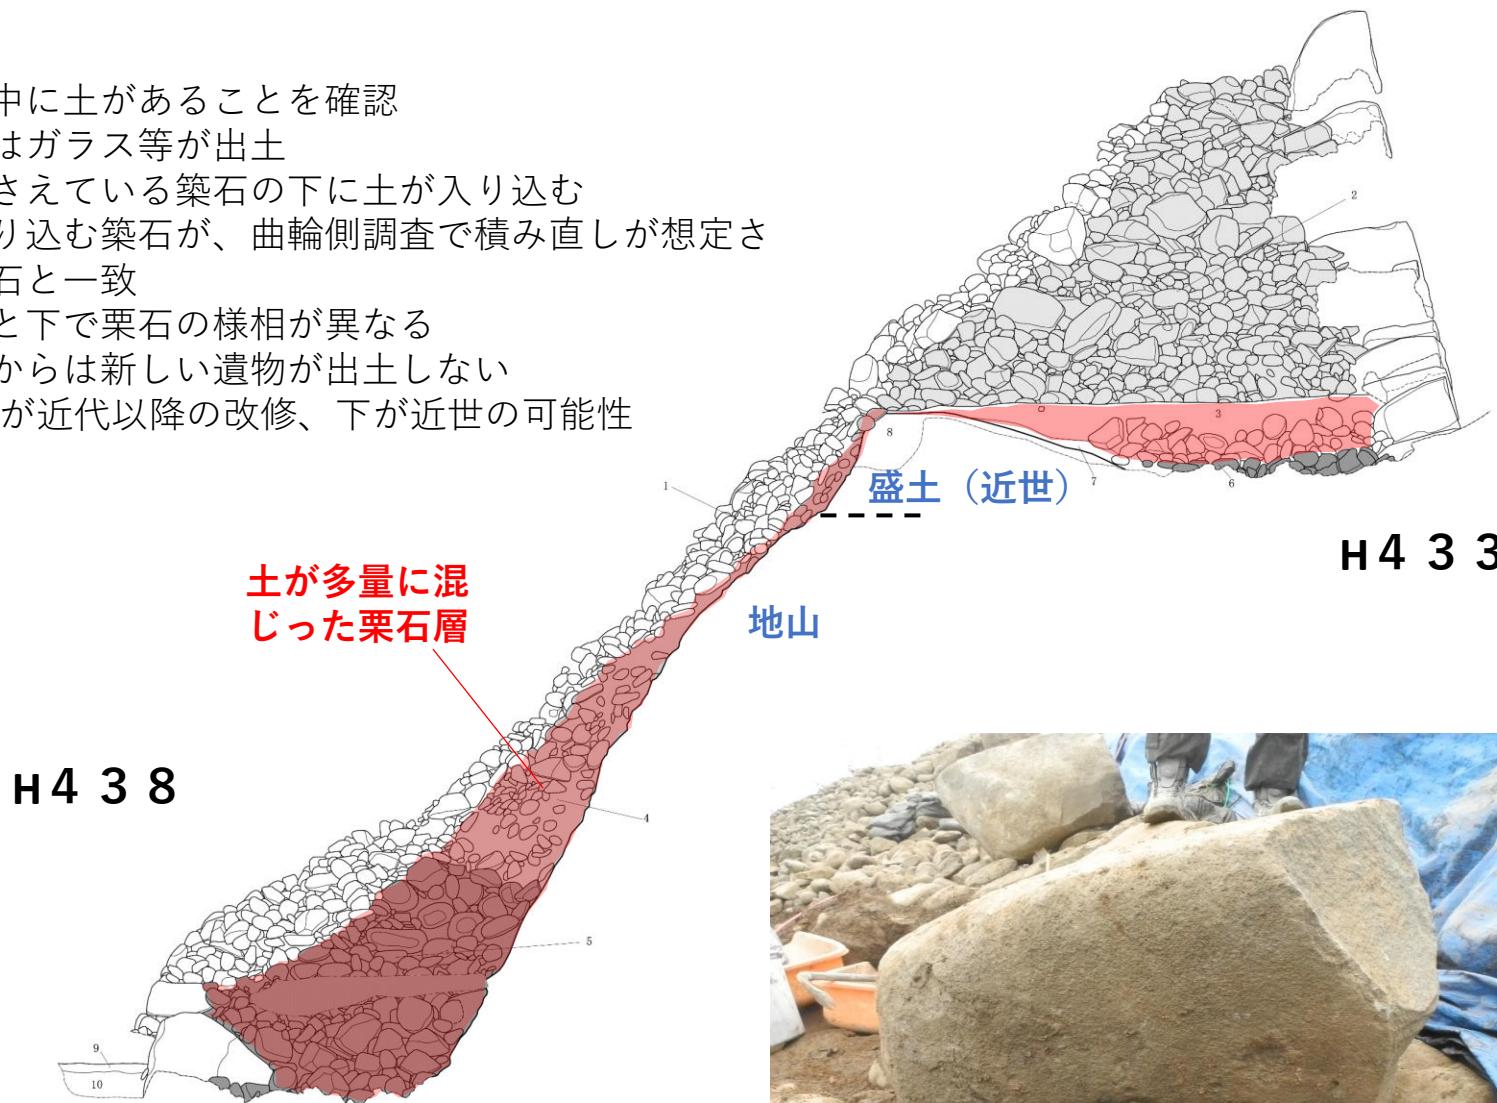
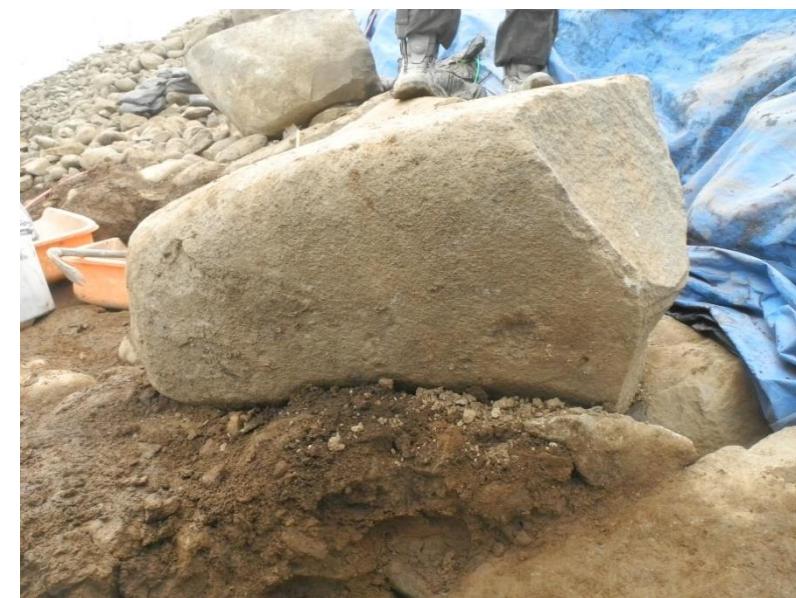
H4 3 3の築石の下に入り込んだ土

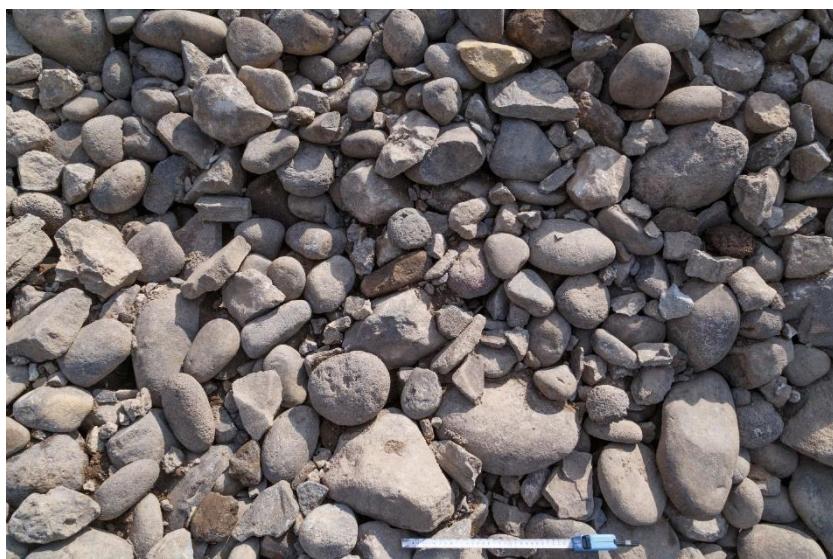
近代以降とみられる栗石

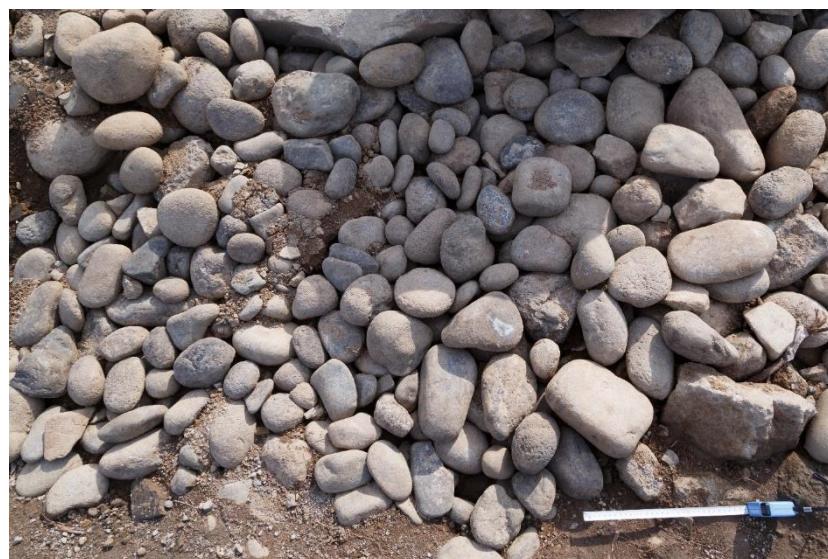
近世とみられる栗石

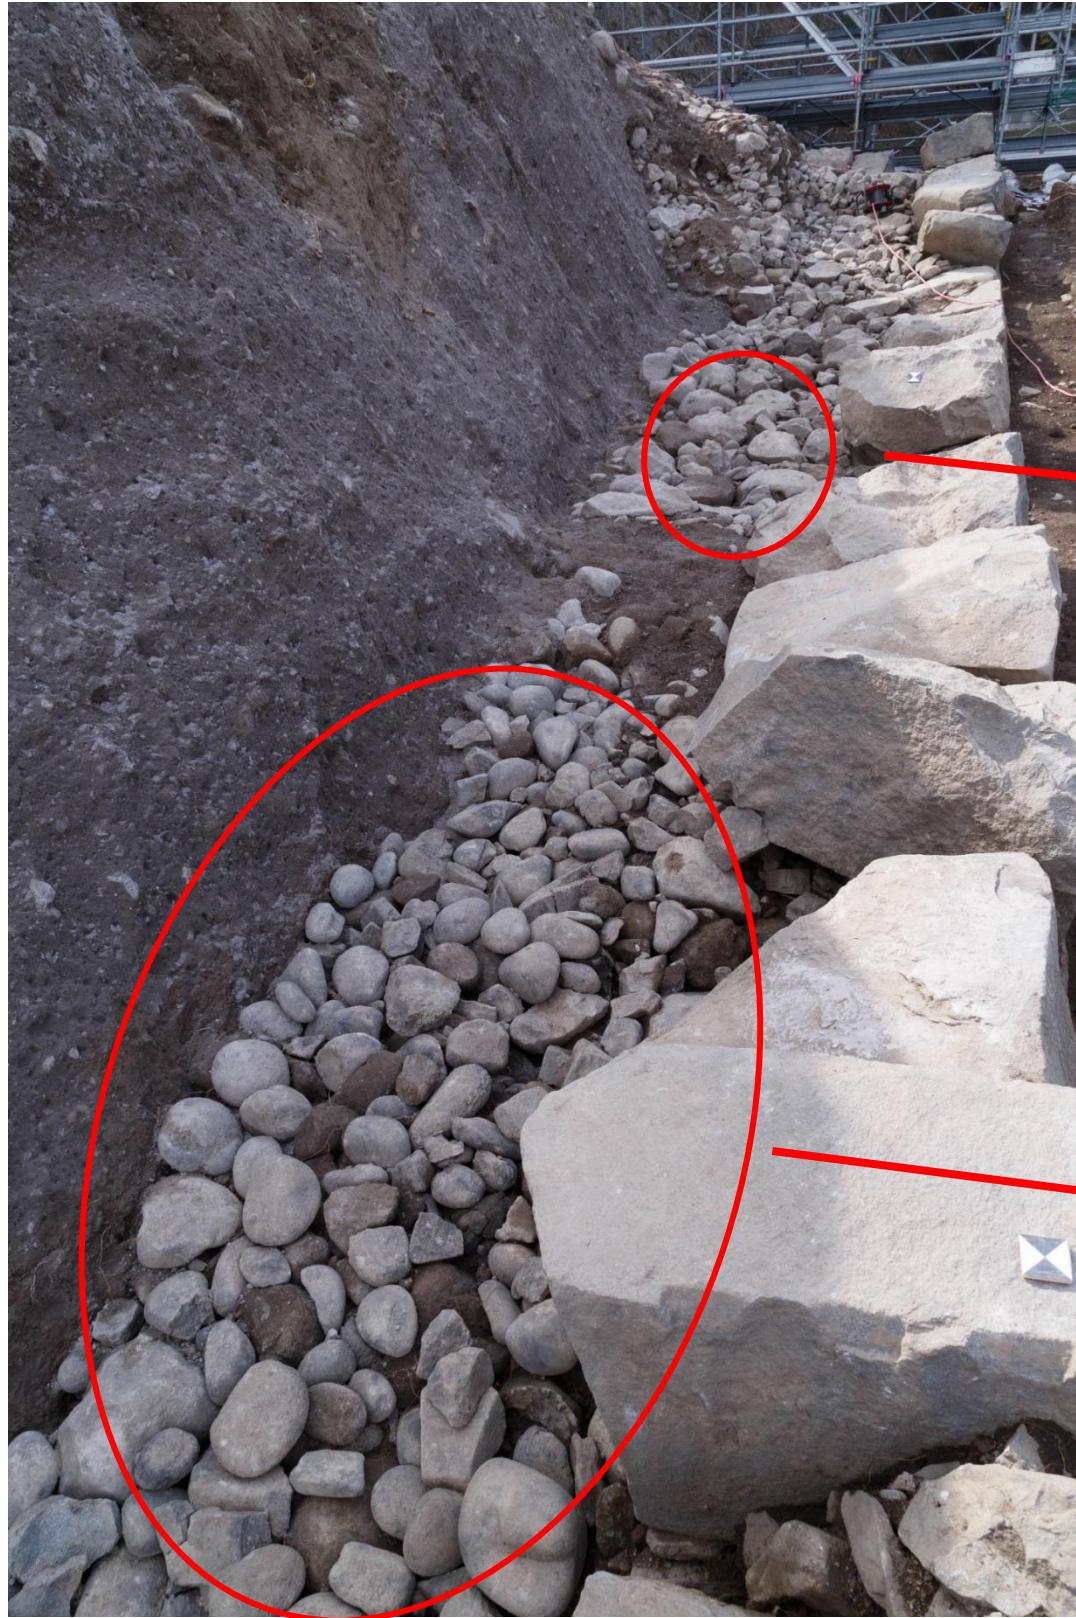
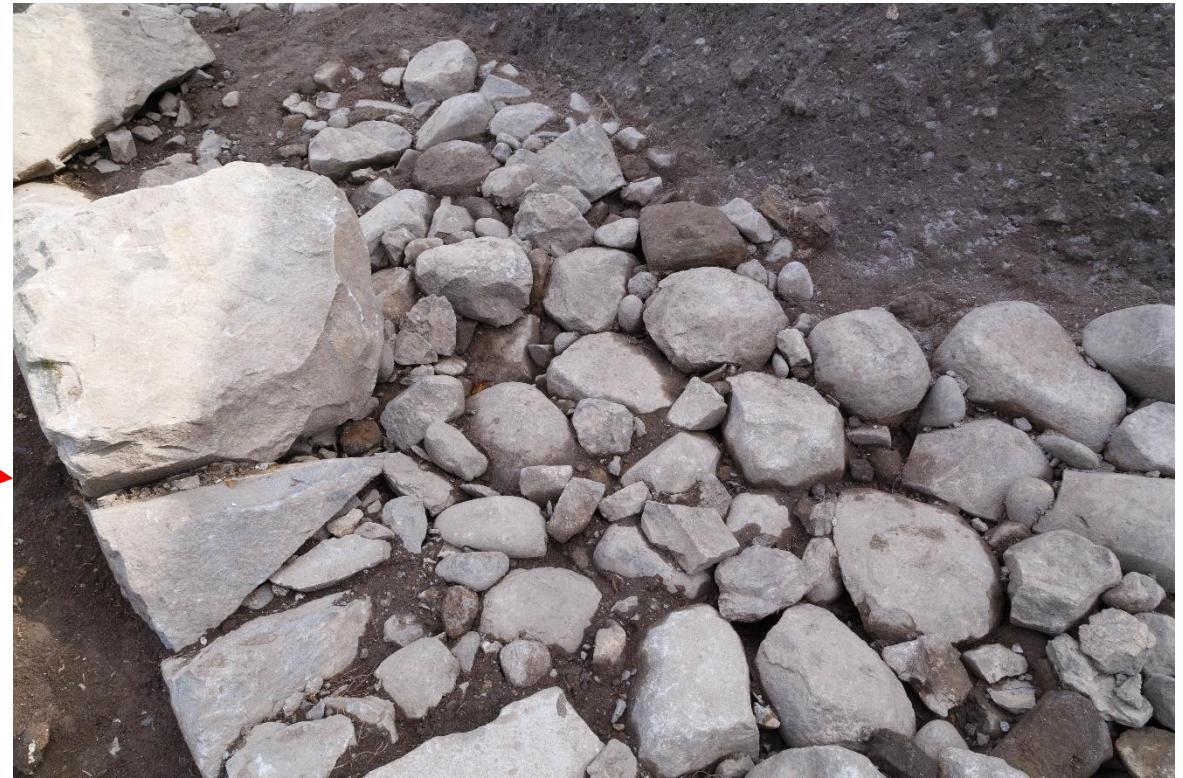
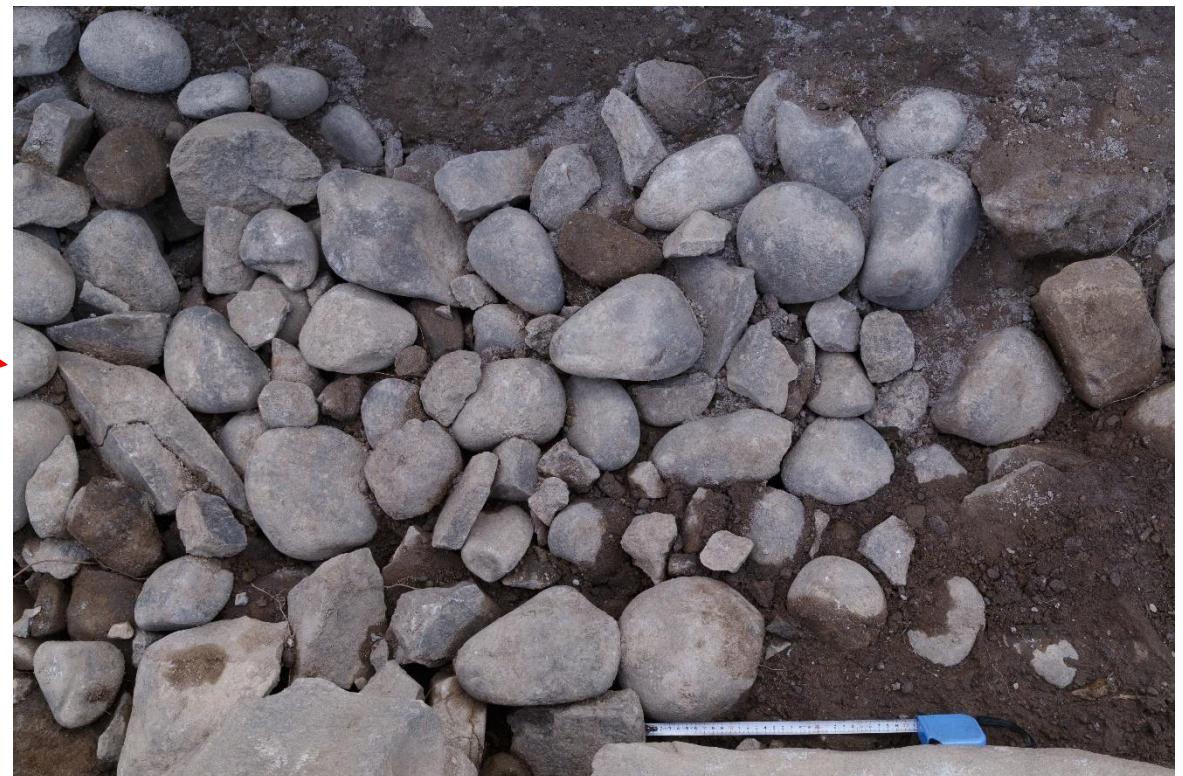
H4 3 8 背後の解体範囲最下面の栗石（東から）

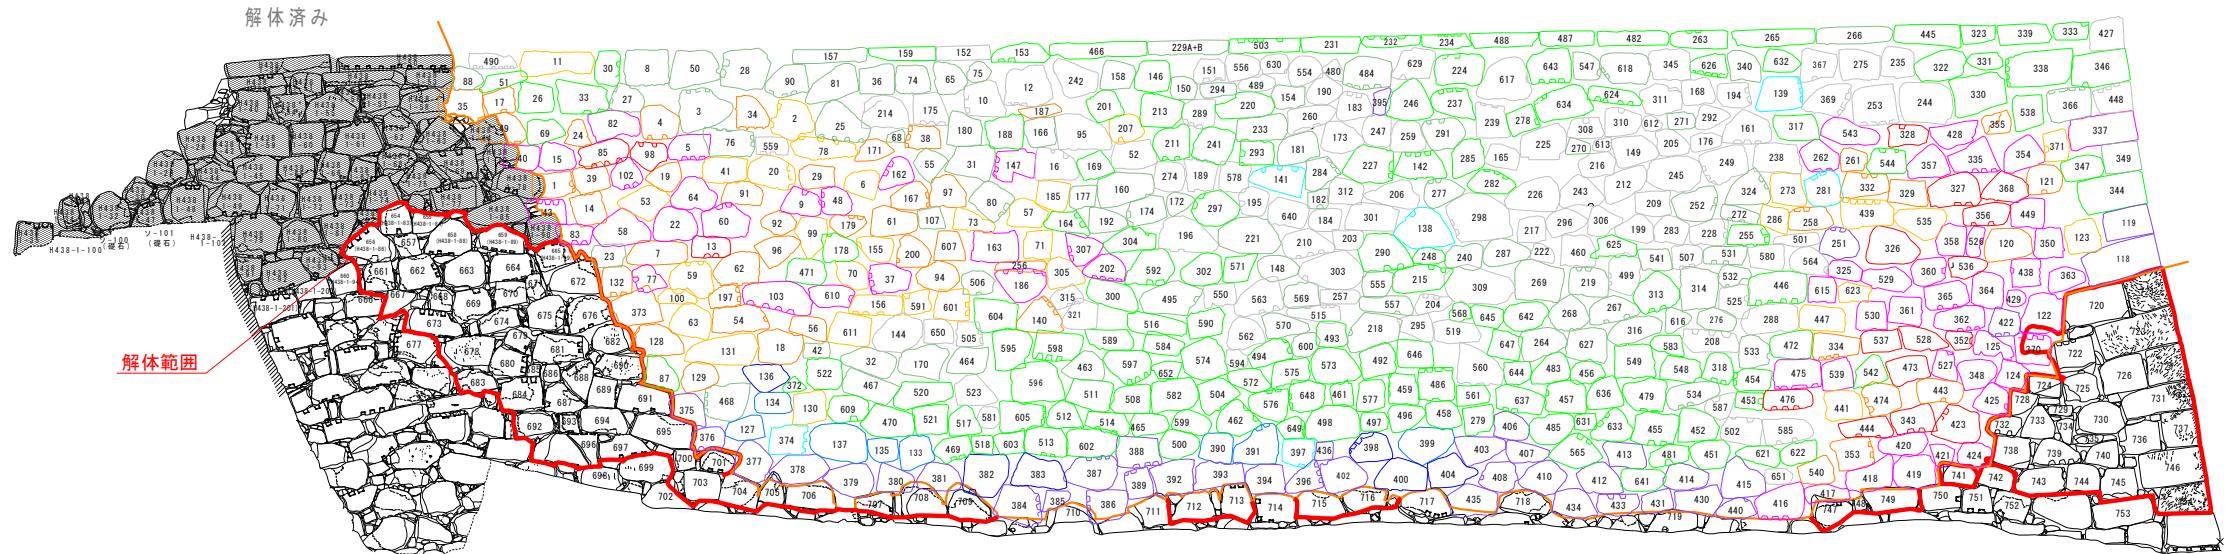
H438石材照合判定図

- ・ H438、H439は写真が無い範囲があったため、少しでも文化財的価値を継承できるように以下の検討を実施した。
- ・ 崩落石材の、石垣面と直交する方向の距離から照合精度を分類
- ・ 写真による照合ができた範囲の石材について、照合精度が高い石材の、石垣面と平行する方向の崩落距離の平均値を算出し、石垣全体の崩落方向の傾向を把握
- ・ 上記2つの根拠に、崩落石材の垂直位置を加味し、原位置を推定

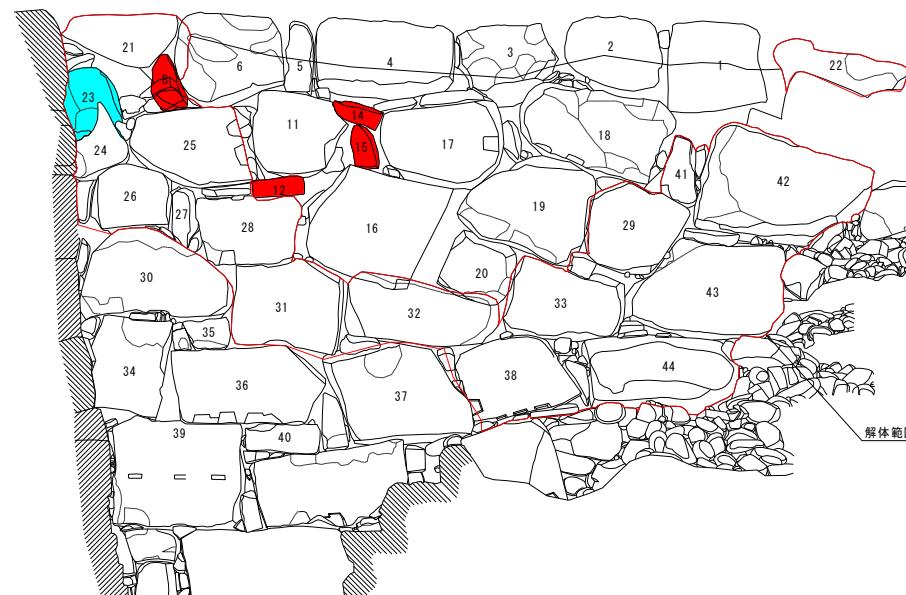
H430

種別	記号	割合	備考
新補石材	■	4/32石 (12.5%)	
石材補修	■	1/32石 (3.1%)

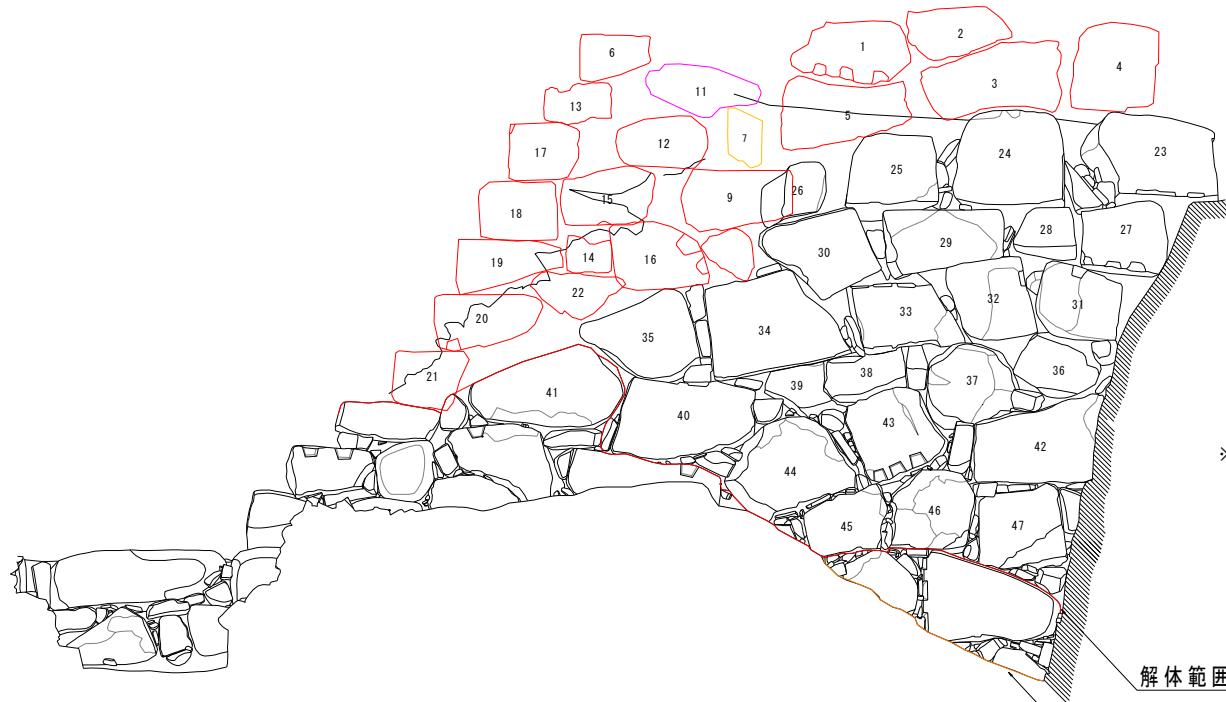
H432

写真あり	判定A	↑ 精度 高	19/22石
	判定B	↑ 精度 中	1/22石
	判定C	↓ 精度 低	0/22石
	判定D	↓ 精度 低	1/22石
	判定Z (余剰石材)		1/22石

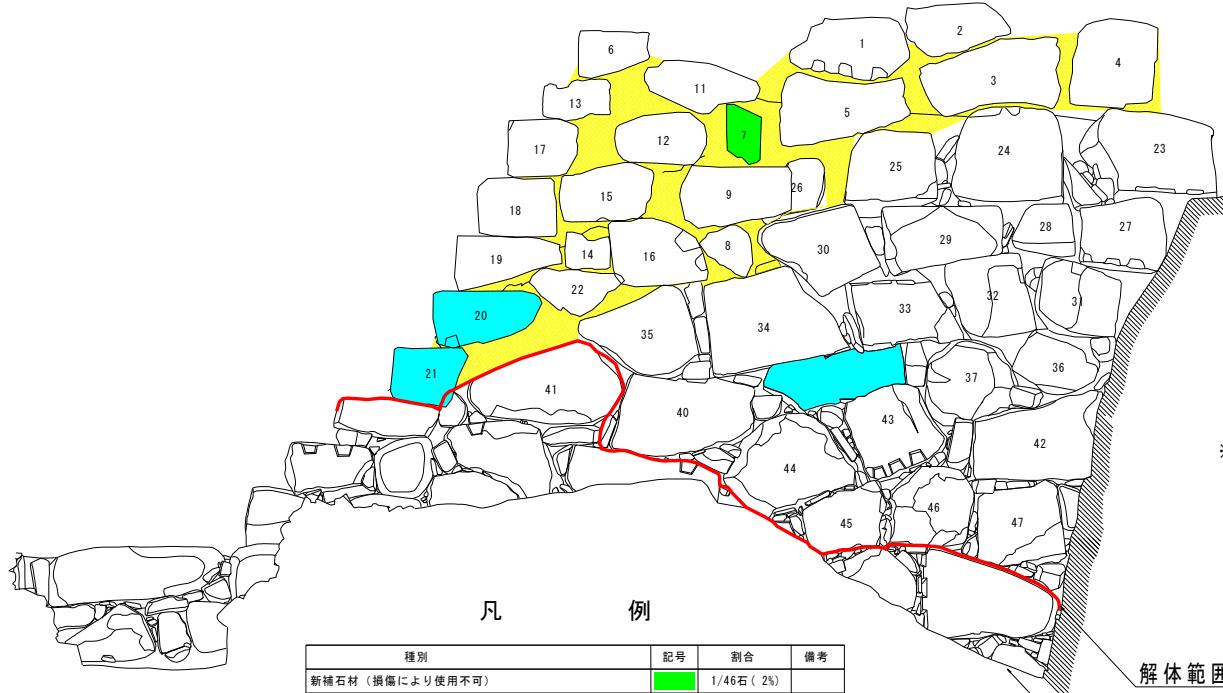
H432

種別	記号	割合	備考
新補石材（損傷により使用不可）	■	1/46石（2%）	
新補石材（構造上使用不可：控えが極端に短い）	■	0/46石（0%）	
新補石材（構造上使用不可：控えが短く、重心位置が高い）	■	0/46石（0%）	
石材補修	■	4/46石（9%）	
照合できる石材はないが築石もしくは間詰石が入る箇所	■

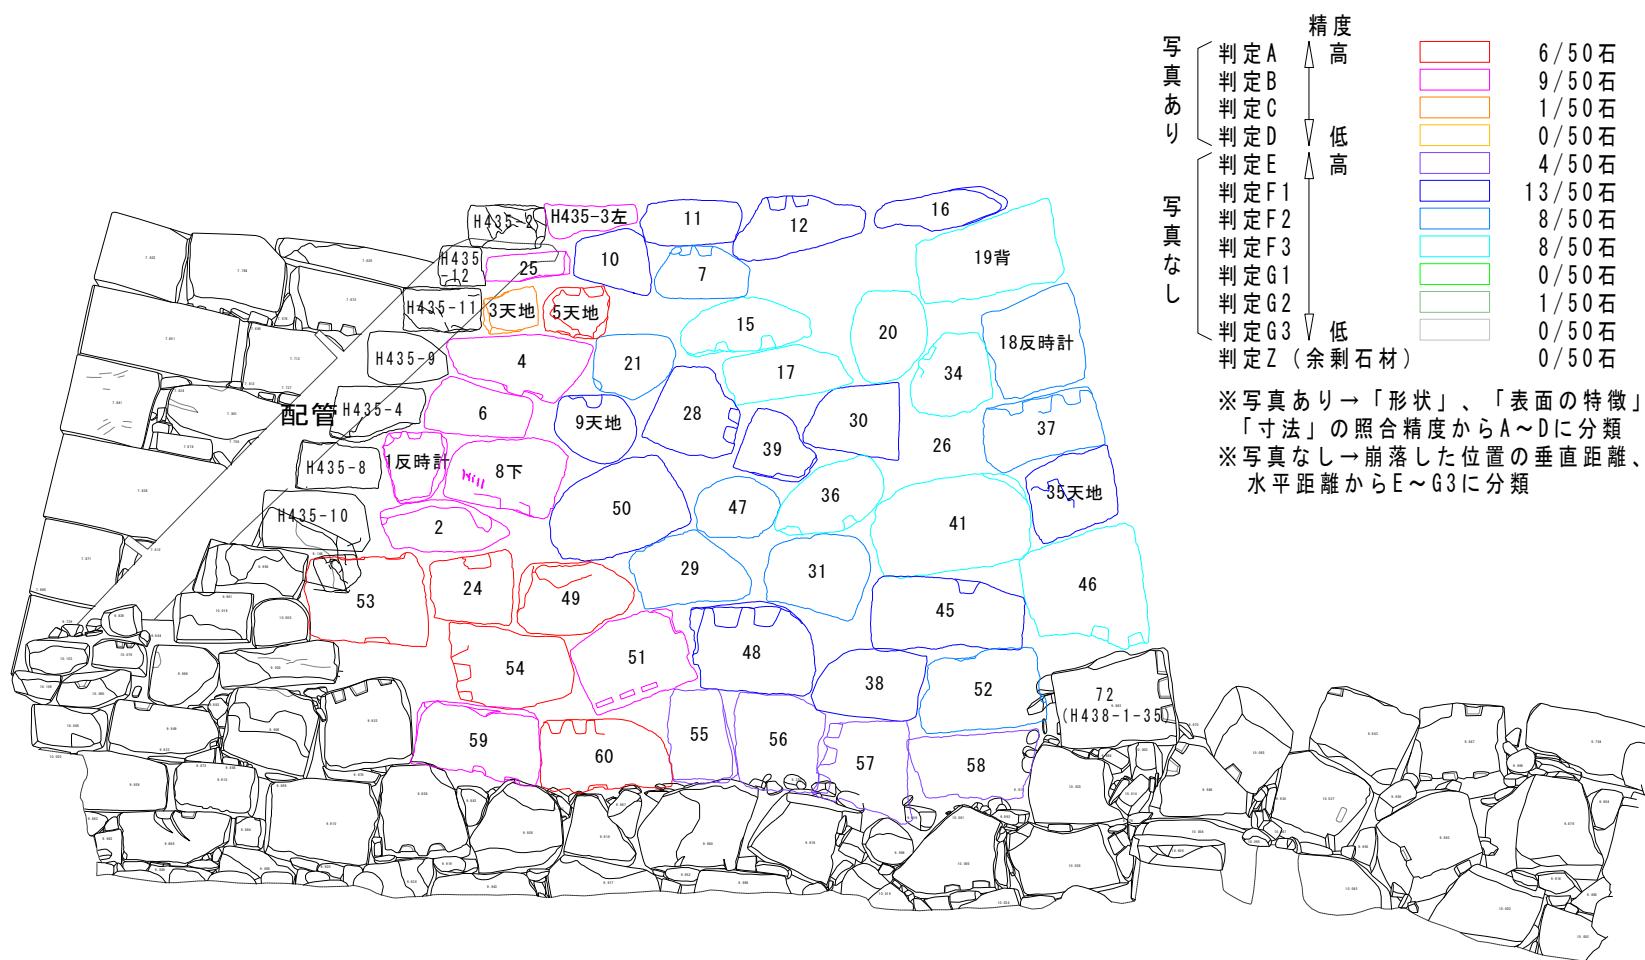
H437

判定	精度	色	数量
判定A	高	赤	6/50石
判定B	高	黄	9/50石
判定C	高	青	1/50石
判定D	高	紫	0/50石
判定E	高	緑	4/50石
判定F1	高	赤	13/50石
判定F2	高	黄	8/50石
判定F3	高	青	8/50石
判定G1	低	紫	0/50石
判定G2	低	緑	1/50石
判定G3	低	赤	0/50石
判定Z	低	白	0/50石

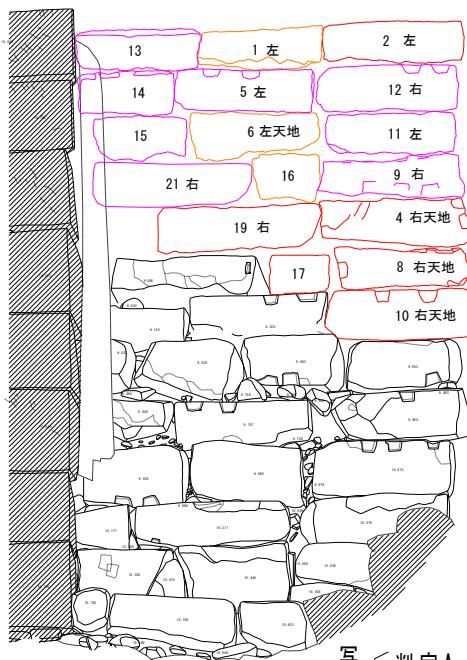
H435

判定	精度	色	数量
判定A	高	赤	6/28石
判定B	高	黄	8/28石
判定C	高	青	3/28石
判定D	高	紫	0/28石
判定Z	低	白	11/28石

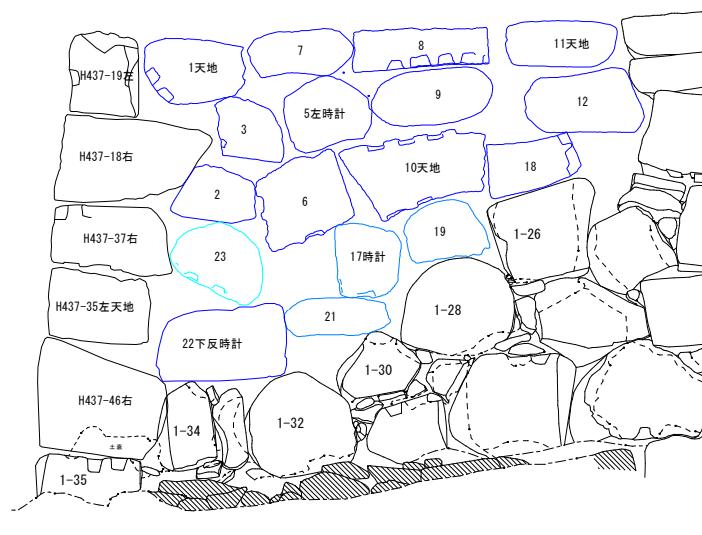
H438-1

判定	精度	色	数量
判定A	高	赤	0/17石
判定B	高	黄	0/17石
判定C	高	青	0/17石
判定D	高	紫	0/17石
判定E	高	緑	0/17石
判定F1	高	赤	13/17石
判定F2	高	黄	3/17石
判定F3	高	青	1/17石
判定G1	低	紫	0/17石
判定G2	低	緑	0/17石
判定G3	低	赤	0/17石
判定Z	低	白	0/17石
