令和7年度（2025年度）第1回 熊本城文化財修復検討委員会次第

日時：令和7年（2025年）6月24日（火）

◆今回の委員会での報告事項

1 解体調査成果【報告】

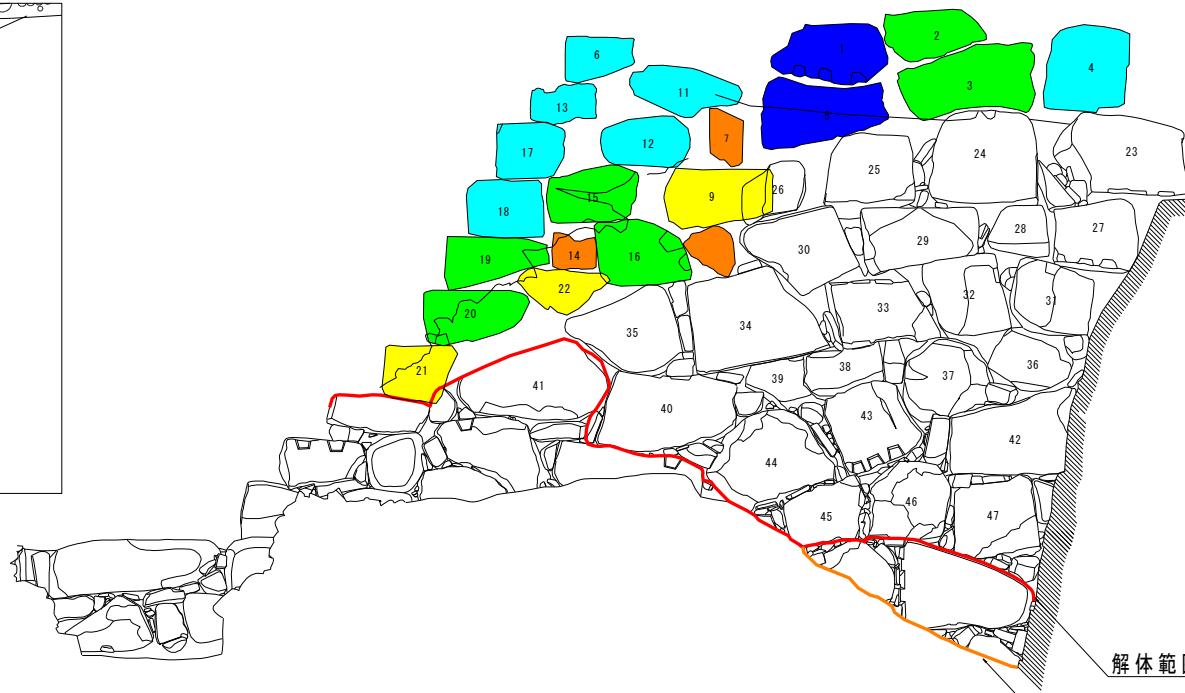
H432石材控長分布図

色分	控え長	個数
オレンジ	35~45cm	3石
黄色	45~60cm	3石
緑	60~75cm	6石
水色	75~90cm	7石
青	90cm以上	2石

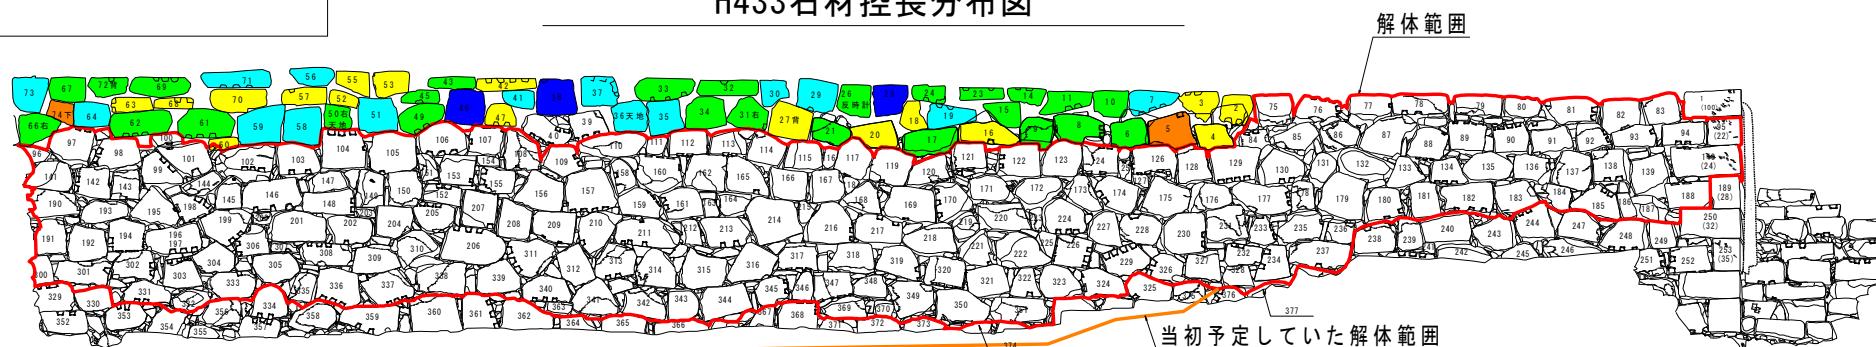
H433石材控長分布図

色分	控え長	個数
オレンジ	35~45cm	2石
黄色	45~60cm	16石
緑	60~75cm	27石
青	75~90cm	15石
紫	90cm以上	3石

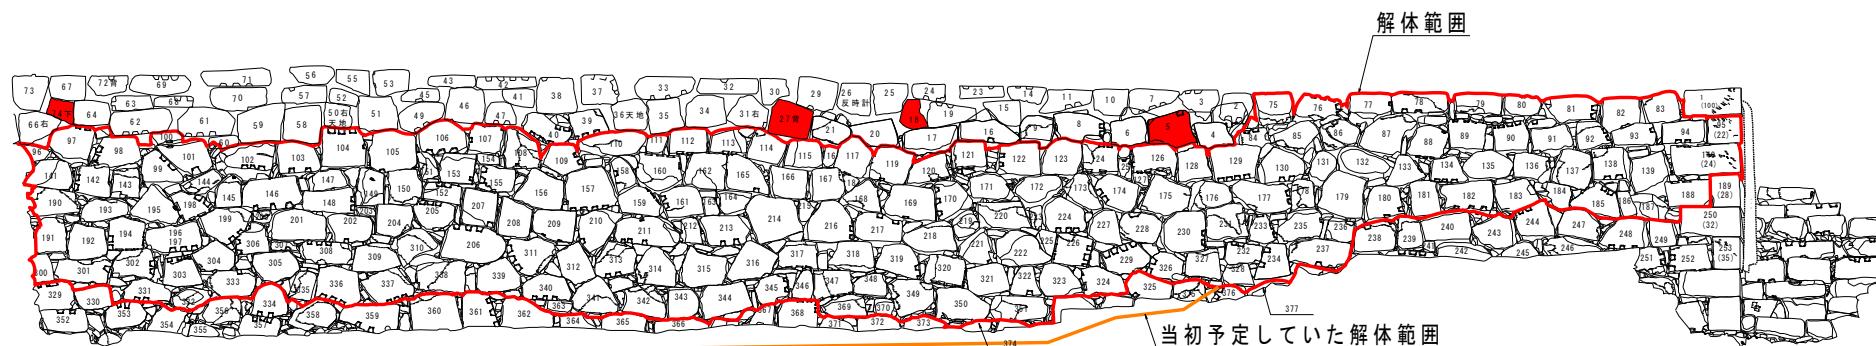
H433石材縦長控長比分布図

赤	縦長：控長 = 1 : 1.00以下	4石
---	--------------------	----

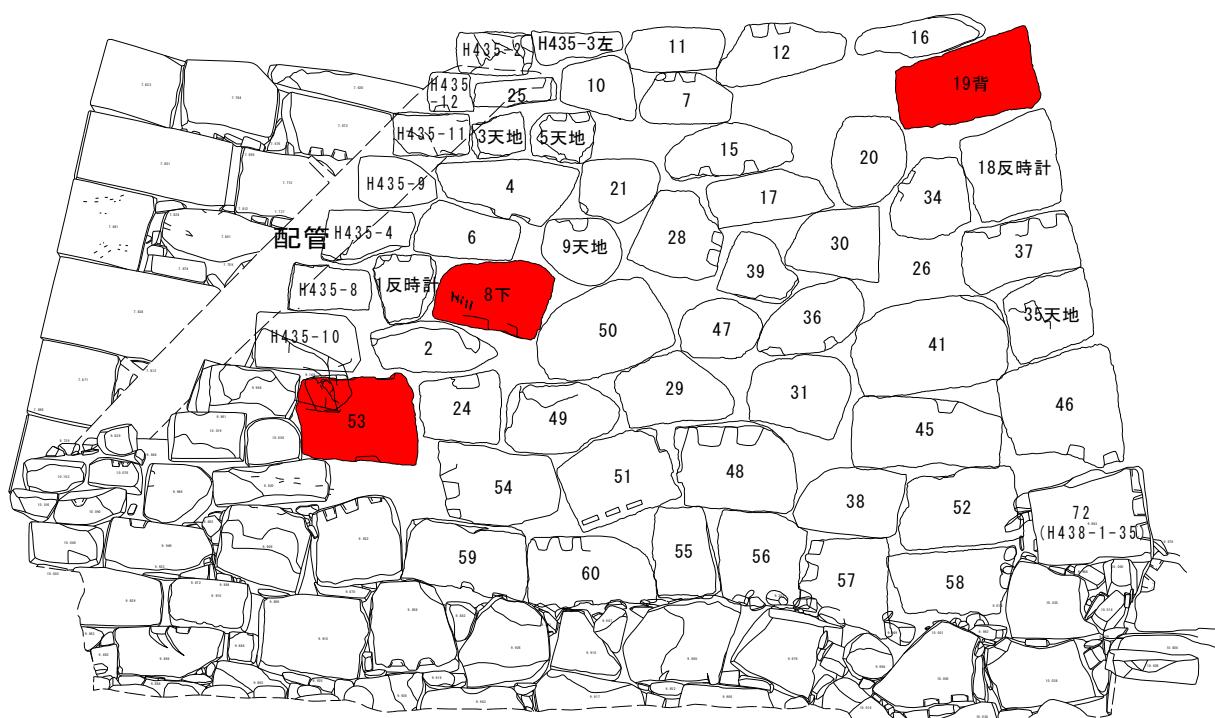
H437石材縦長控長比分布図

■ 縦長：控長=1：1.00以下 3石

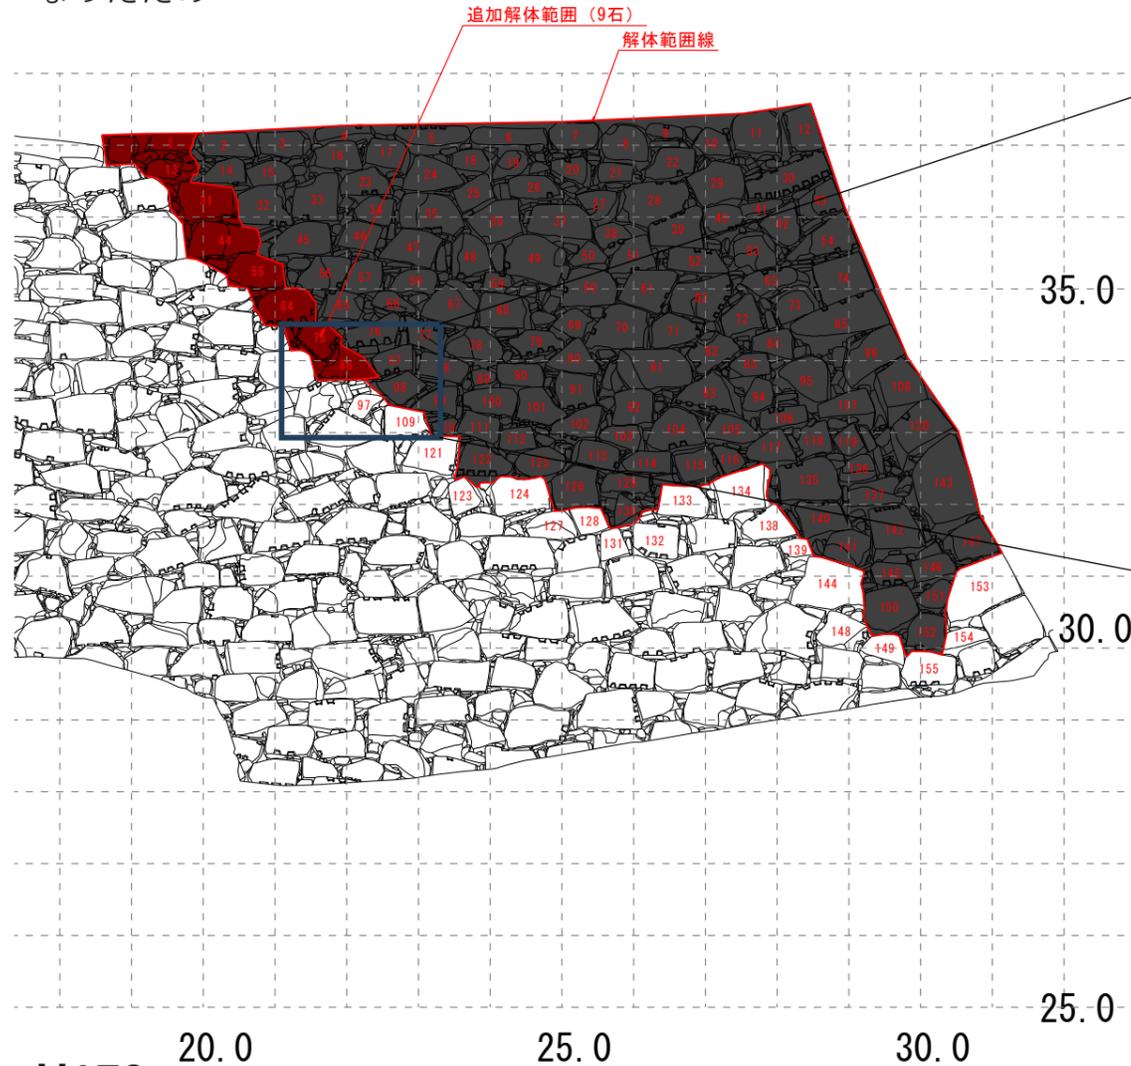
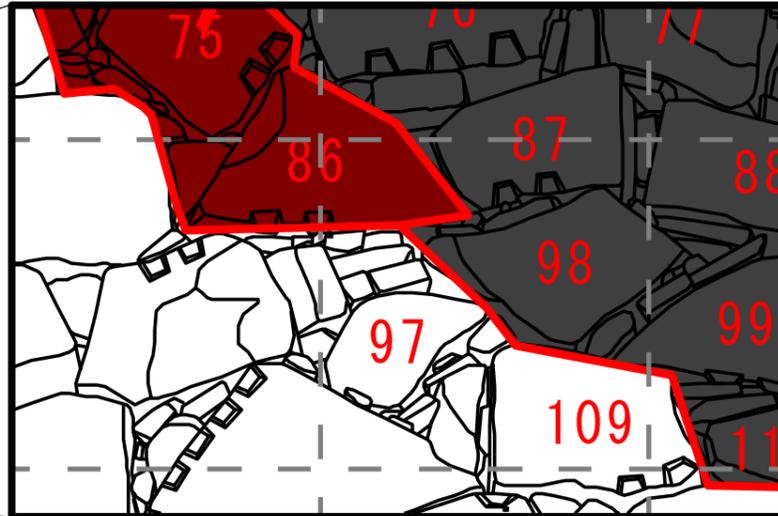
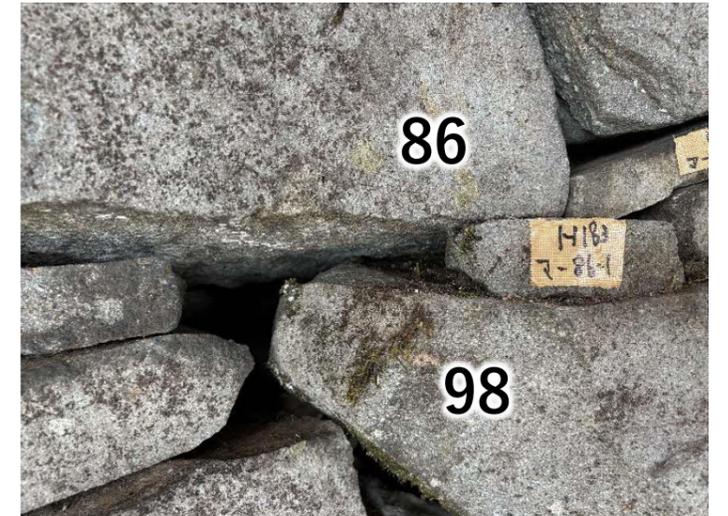
理由：86を残したまま98を解体する計画としていたが、足場にて近接確認したところ、写真のように86が98にのっていることが明らかとなり、86の非解体は困難となったため

対象：築石9石追加（赤塗り表示箇所）

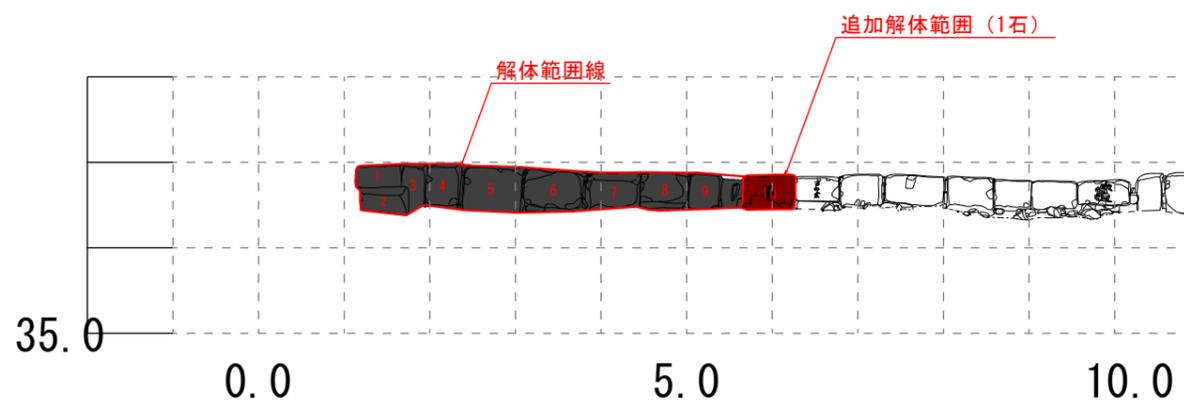
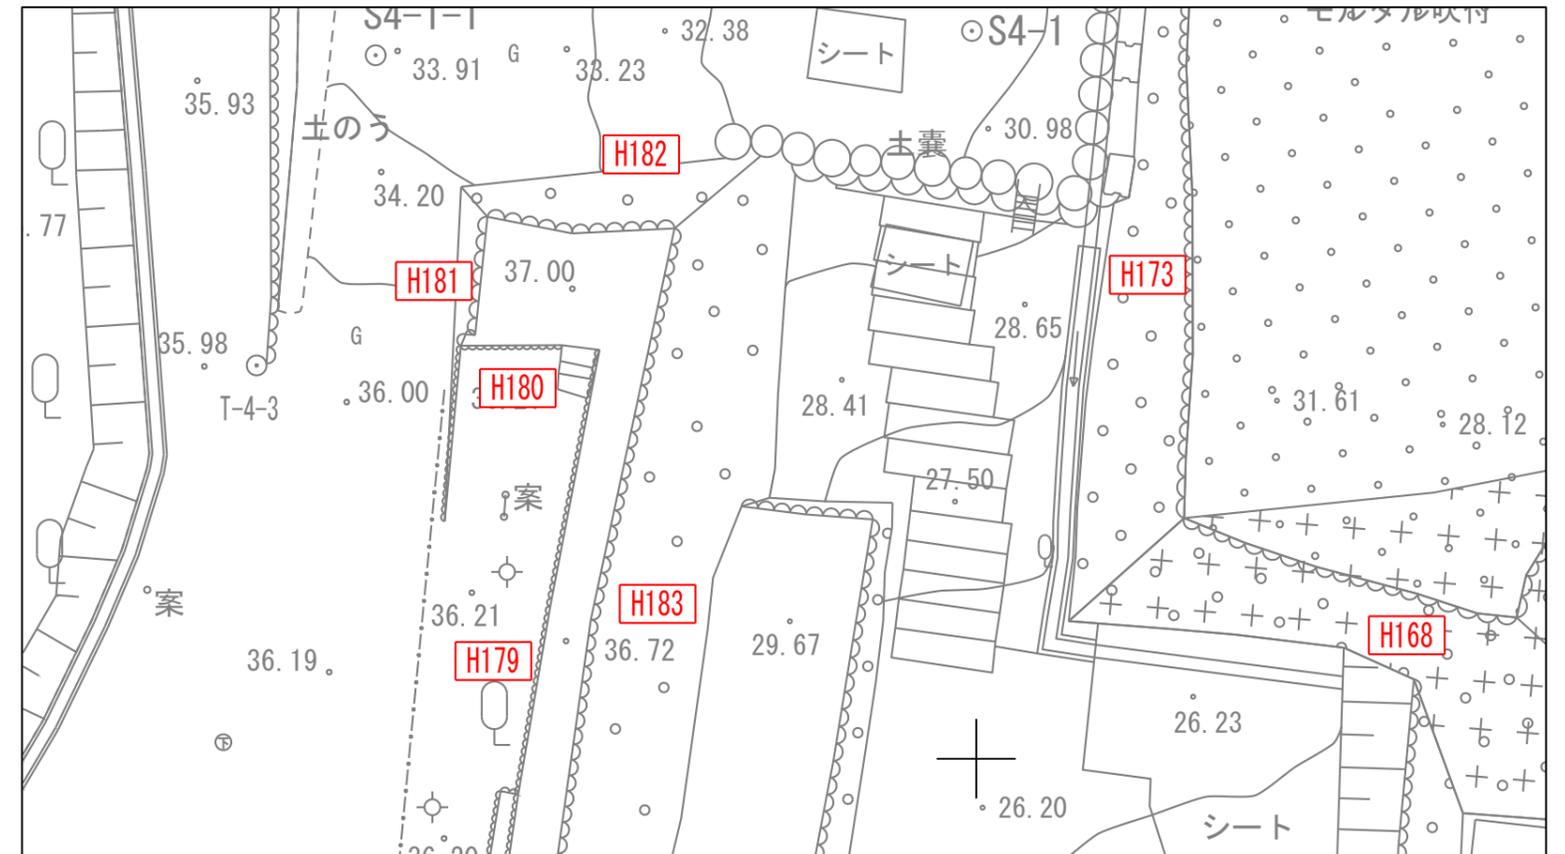
H179

理由：H183の解体範囲の変更による床堀範囲の変更の影響を受けるため

対象：築石1石追加

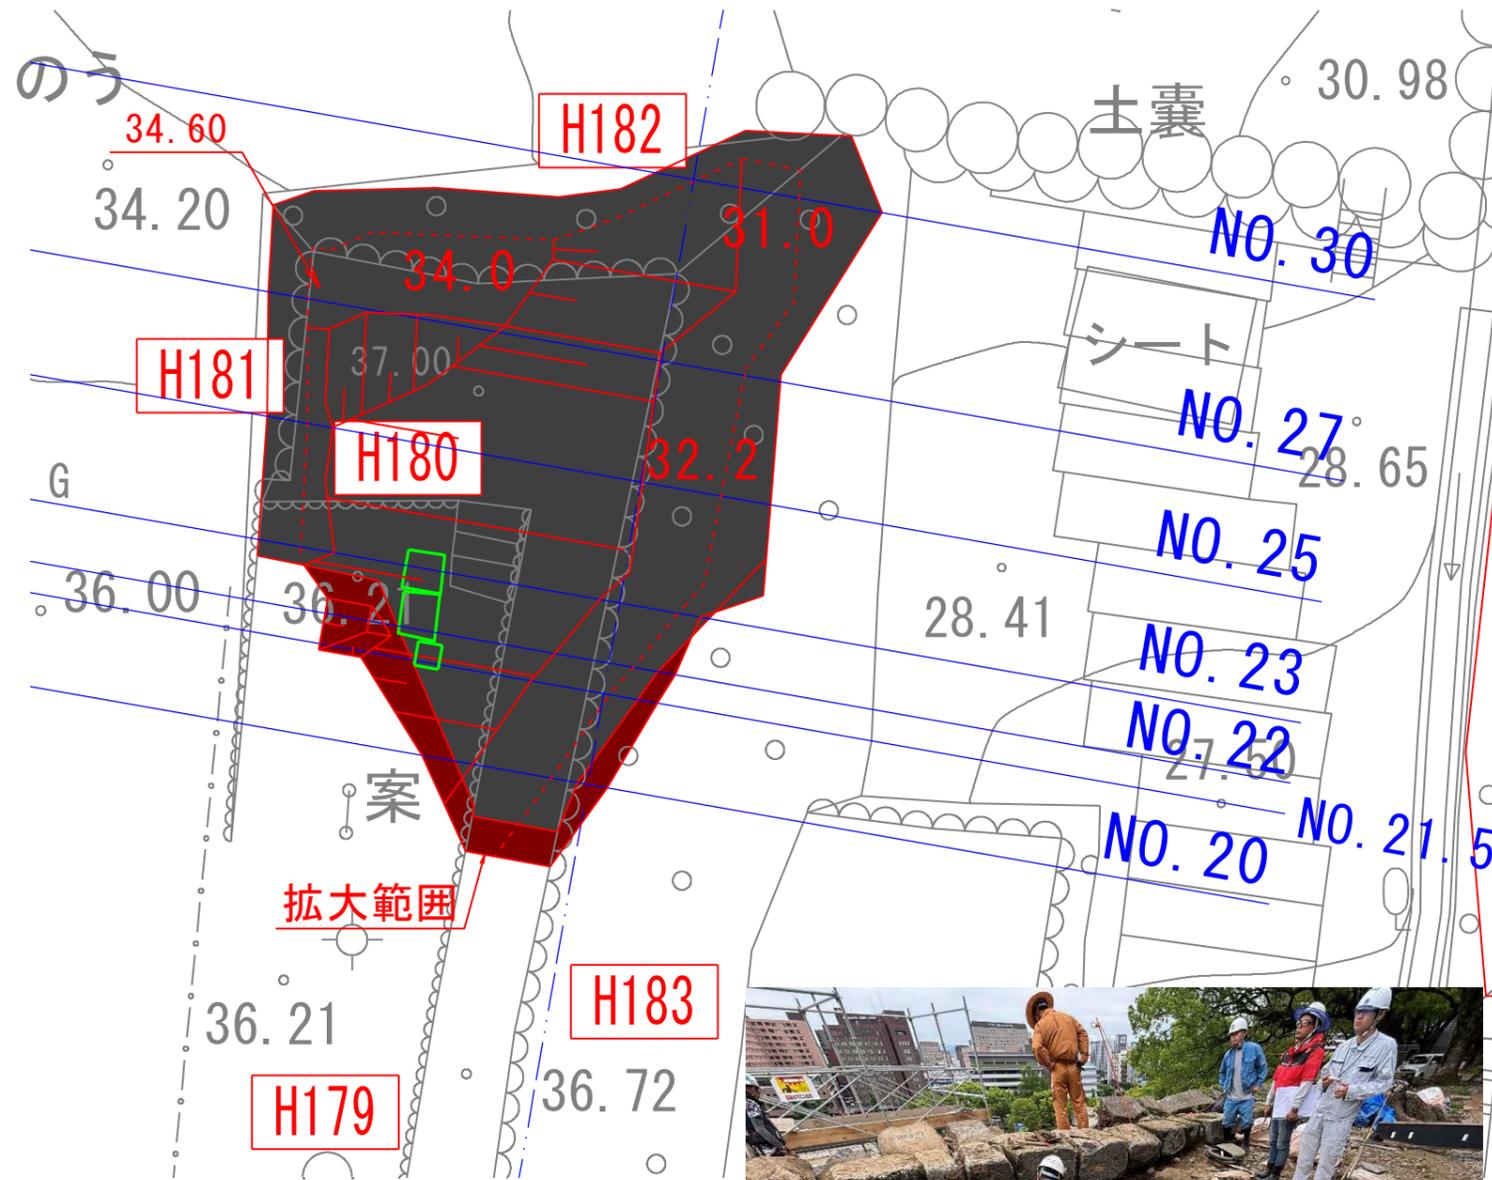
床掘範囲の変更

H183の石垣解体範囲拡大による床掘範囲を図示する。
 また、H179 H180の前面付近に緑線で図示した敷石が存在しており、敷石の解体記録のために必要な床掘も考慮している。

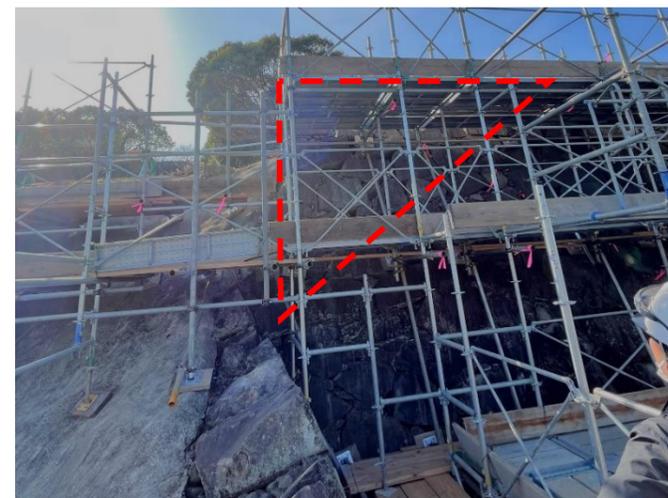
H166

足場の設置に伴い、近接目視により解体境の築石を確認したところ、もたれかかる土砂および栗石が残存せず、今後モルタル吹付を撤去した後不安定化する可能性が高いことが明らかになったため。

対象：築石1石

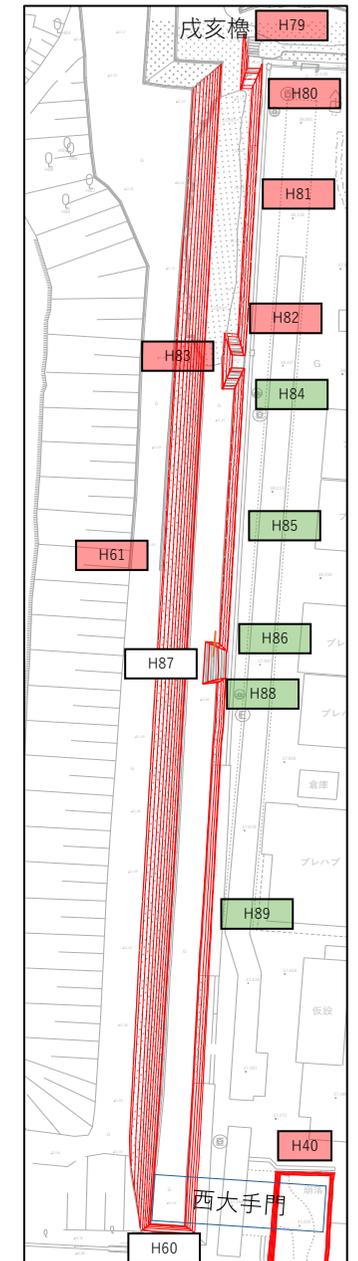
平面図（西出丸側）

- 崩壊箇所（14面）
- 変状箇所（6面）
- 変状なし（2面）

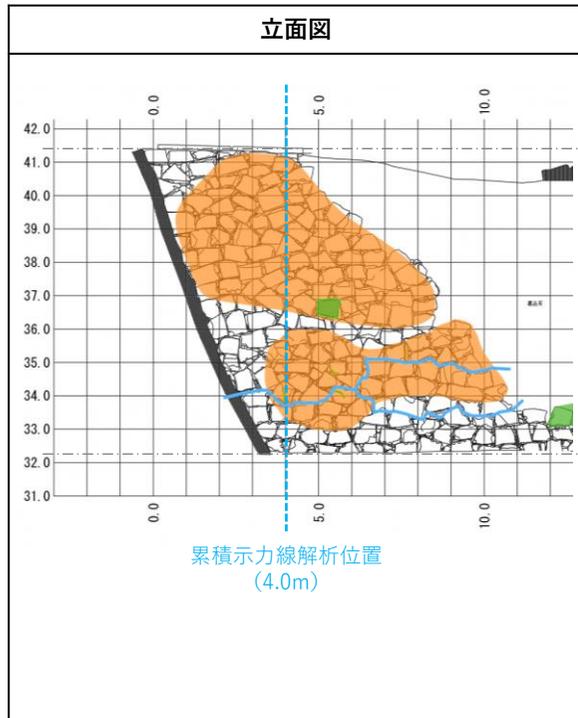
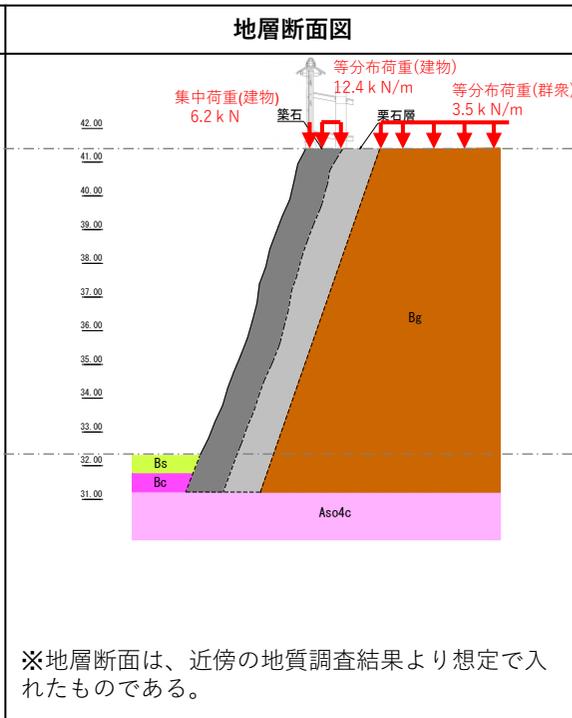
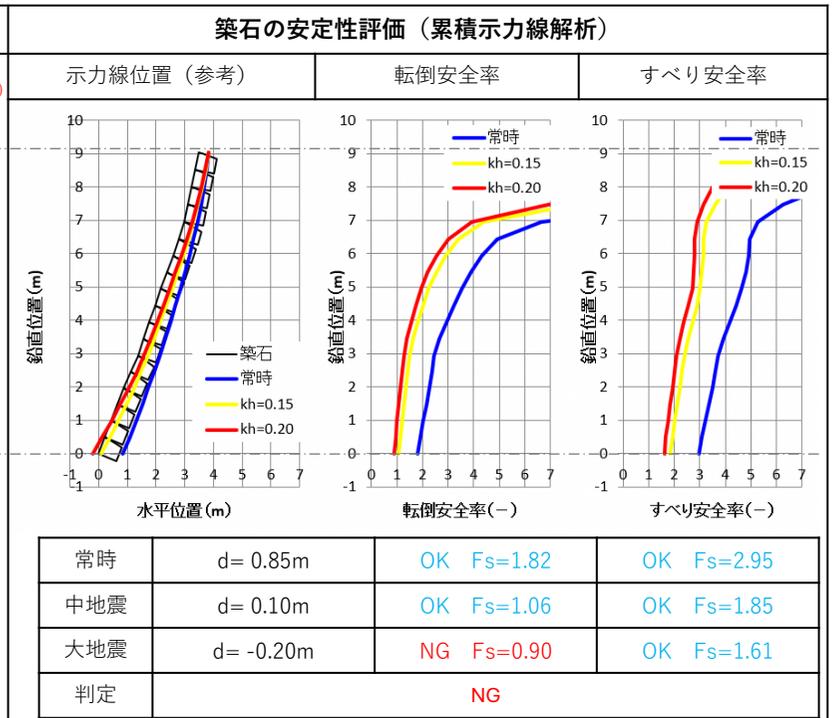
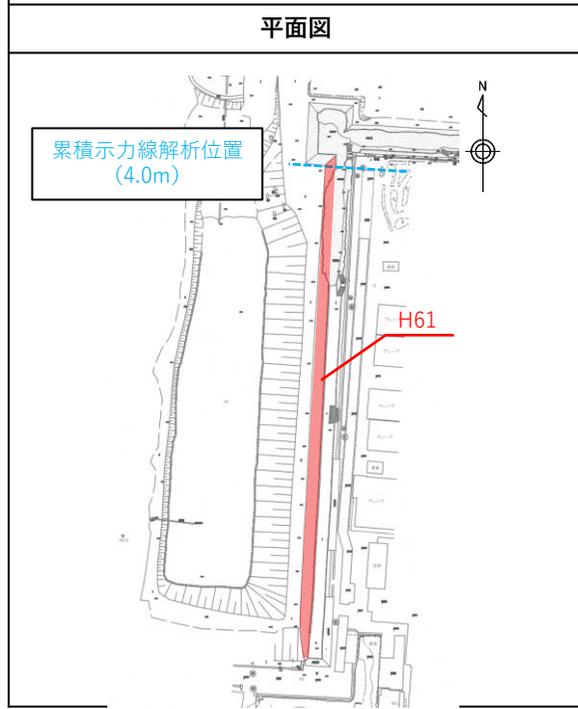
石垣背面全体の安定性評価 (円弧すべり解析)

運用なし

診断内容、結果、背面構造の設定

診断内容、結果				
診断手法	運用	理由	判定	総合判定
(1) 築石の安定性	○	必須項目	—	B
(2) 石垣根入れ部の安定性	×	根入れ部の安定性に起因する破損変状が確認されないため	—	
(3) 石垣背面全体の安定性	×	上部地盤にクラックがなく、下部地盤に隆起等も確認できない。そのため、背面全体を通過する円弧は生じないと判断したため	—	
背面構造の設定				
背面構造	理由			
栗石	築石の背面は栗石層、Bg層の複層構造になっているが、築石に土圧を作用する土層としては栗石層が支配的であると推定した。

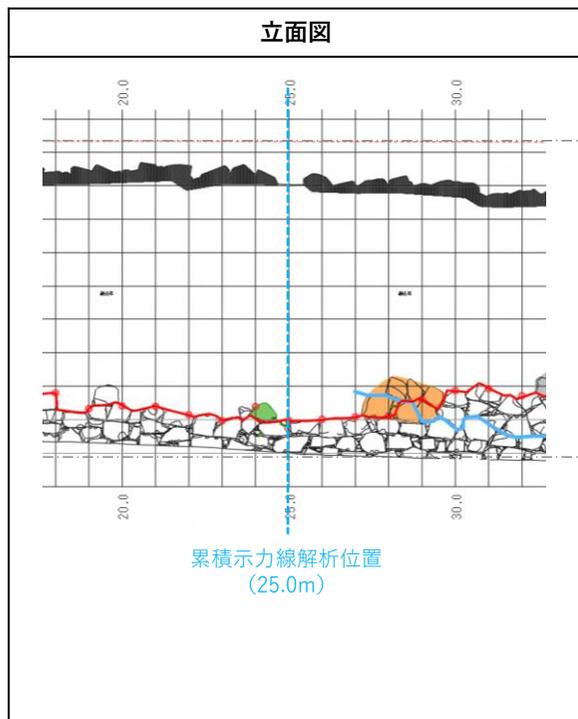
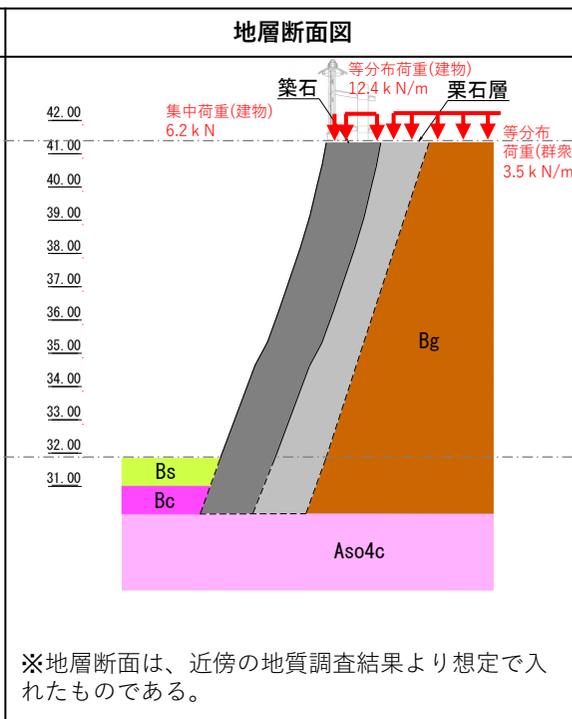
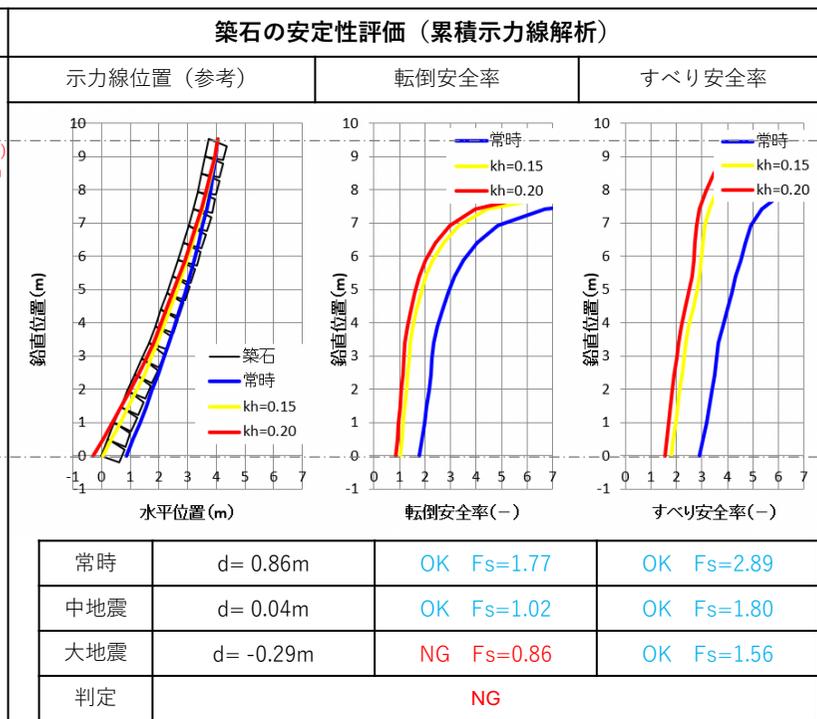
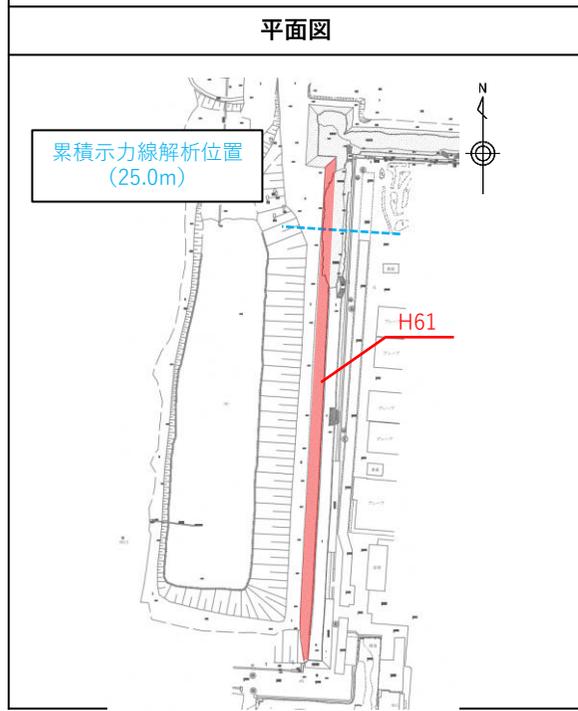
石垣背面全体の安定性評価 (円弧すべり解析)

運用なし

診断内容、結果、背面構造の設定

診断内容、結果				
診断手法	運用	理由	判定	総合判定
(1) 築石の安定性	○	必須項目	—	B
(2) 石垣根入れ部の安定性	×	根入れ部の安定性に起因する破損変状が確認されないため	—	
(3) 石垣背面全体の安定性	×	上部地盤にクラックがなく、下部地盤に隆起等も確認できない。そのため、背面全体を通過する円弧は生じないと判断したため	—	
背面構造の設定				
背面構造	理由			
栗石	築石の背面は栗石層、Bg層の複層構造になっているが、築石に土圧を作用する土層としては栗石層が支配的であると推定した。

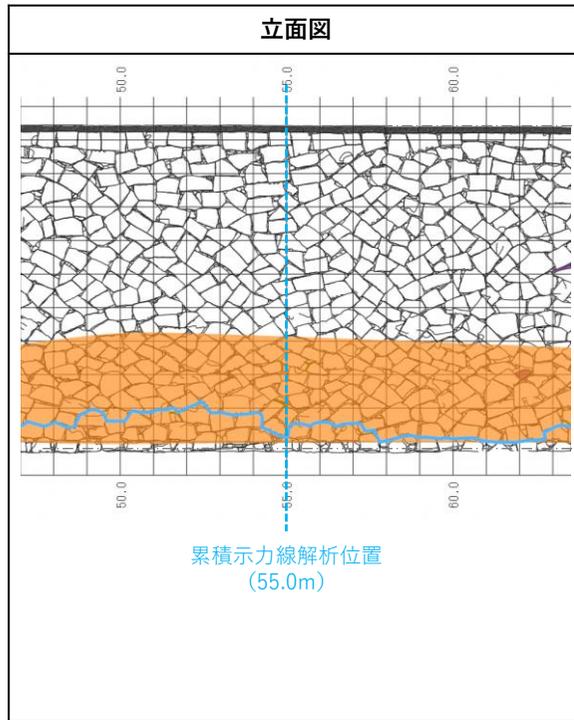
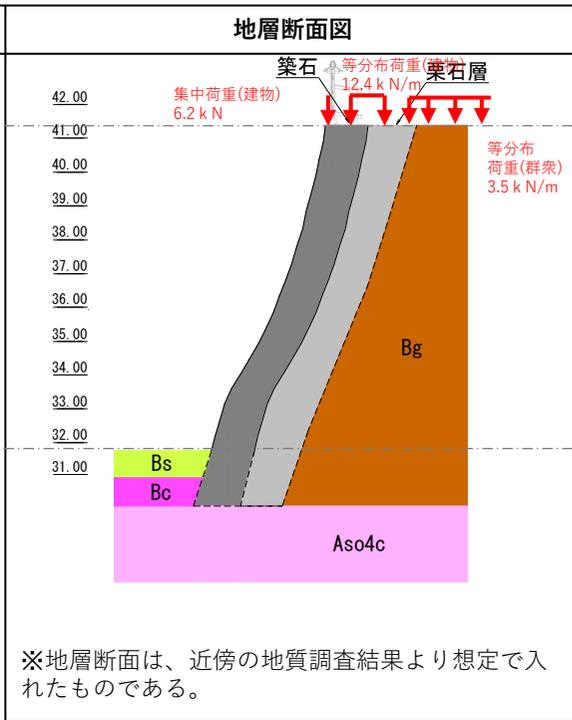
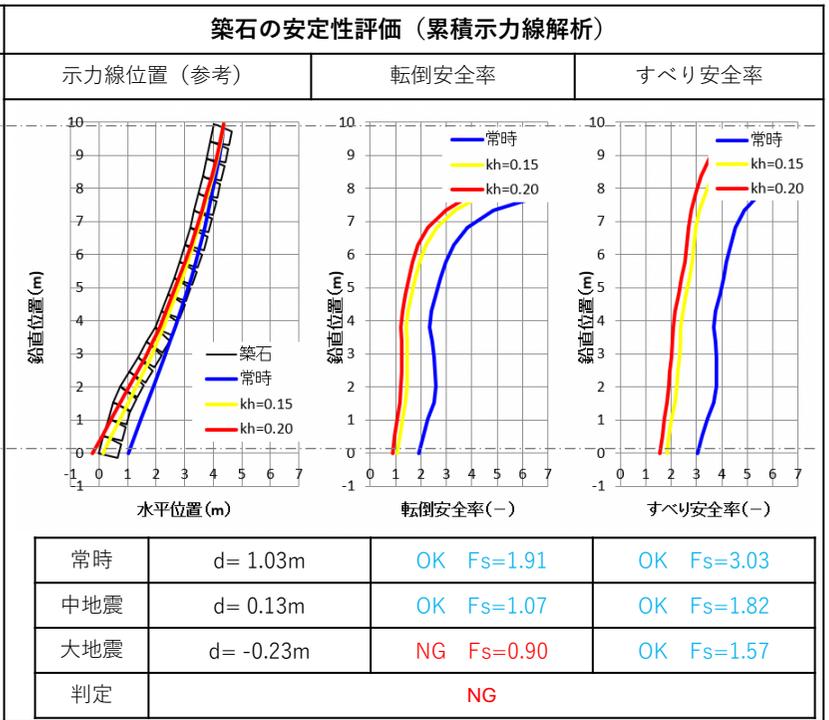
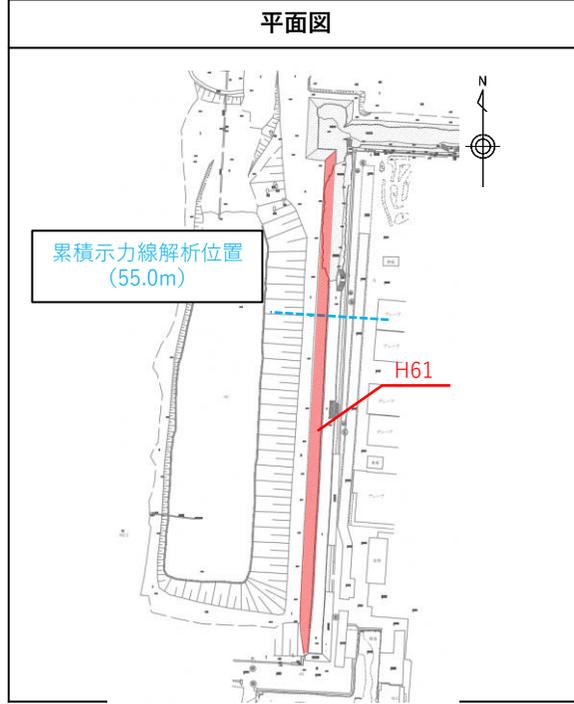
石垣背面全体の安定性評価 (円弧すべり解析)

運用なし

診断手法	運用	理由	判定	総合判定
(1)築石の安定性	○	必須項目	—	B
(2)石垣根入れ部の安定性	×	根入れ部の安定性に起因する破損変状が確認されないため	—	
(3)石垣背面全体の安定性	×	上部地盤にクラックがなく、下部地盤に隆起等も確認できない。そのため、背面全体を通過する円弧は生じないと判断したため	—

背面構造の設定

背面構造	理由
栗石	築石の背面は栗石層、Bg層の複層構造になっているが、築石に土圧を作用する土層としては栗石層が支配的であると推定した。

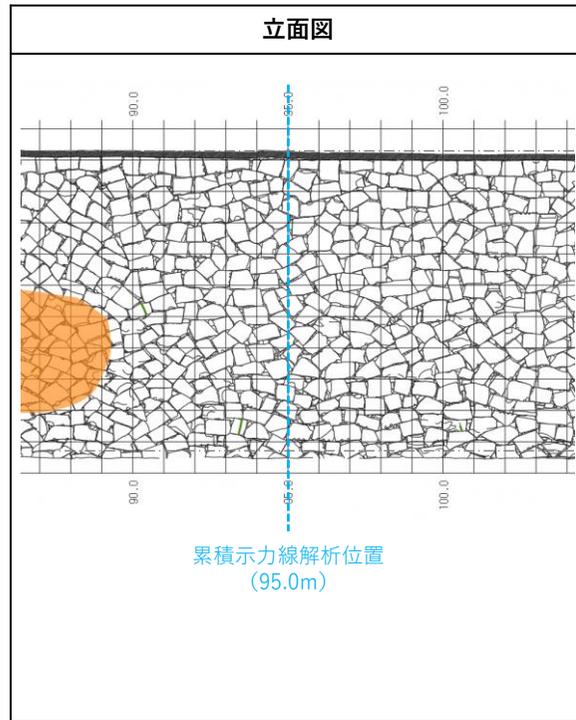
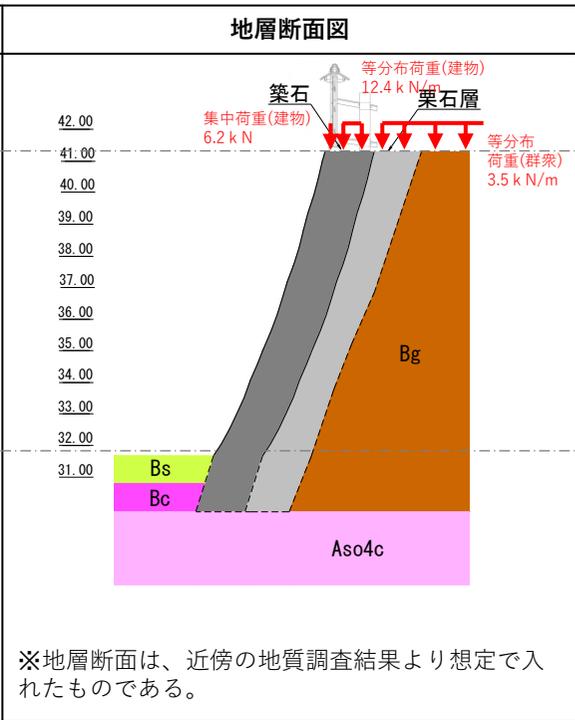
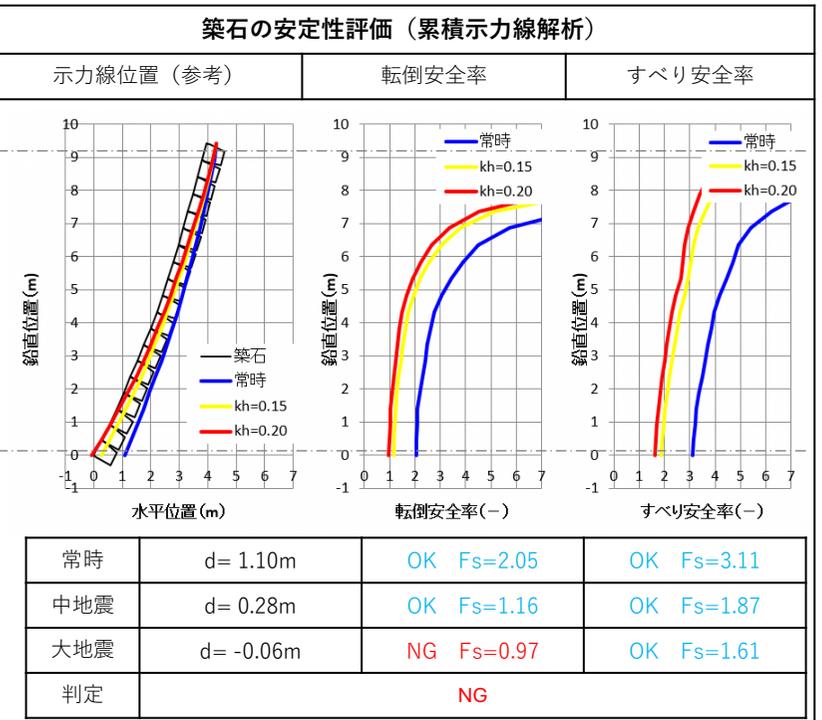
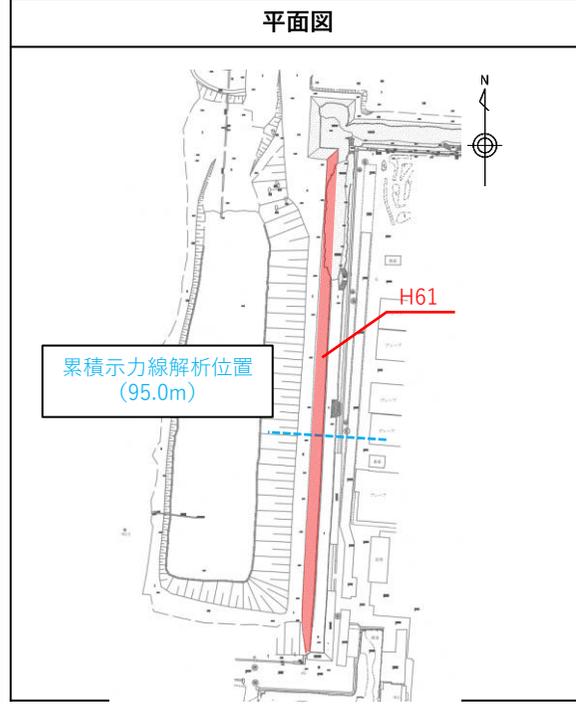
石垣背面全体の安定性評価 (円弧すべり解析)

運用なし

診断内容、結果、背面構造の設定

診断内容、結果				
診断手法	運用	理由	判定	総合判定
(1) 築石の安定性	○	必須項目	—	B
(2) 石垣根入れ部の安定性	×	根入れ部の安定性に起因する破損変状が確認されないため	—	
(3) 石垣背面全体の安定性	×	上部地盤にクラックがなく、下部地盤に隆起等も確認できない。そのため、背面全体を通過する円弧は生じないと判断したため	—	
背面構造の設定				
背面構造	理由			
築石	築石の背面は栗石層、Bg層の複層構造になっているが、築石に土圧を作用する土層としては栗石層が支配的であると推定した。

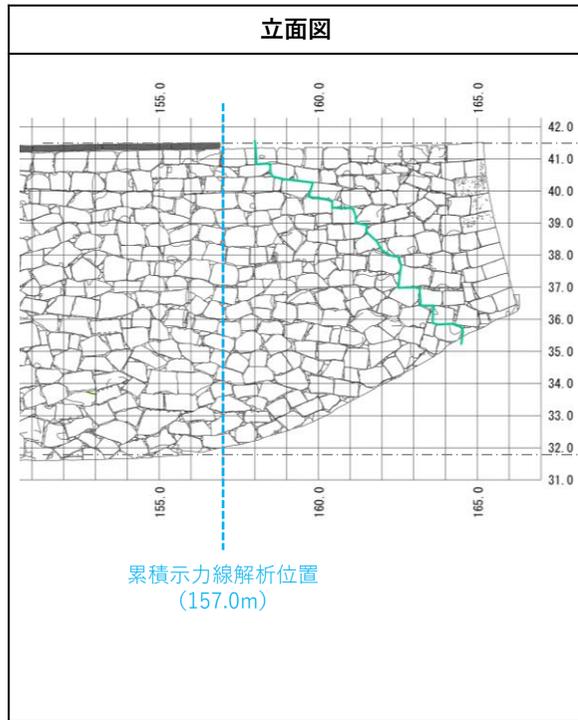
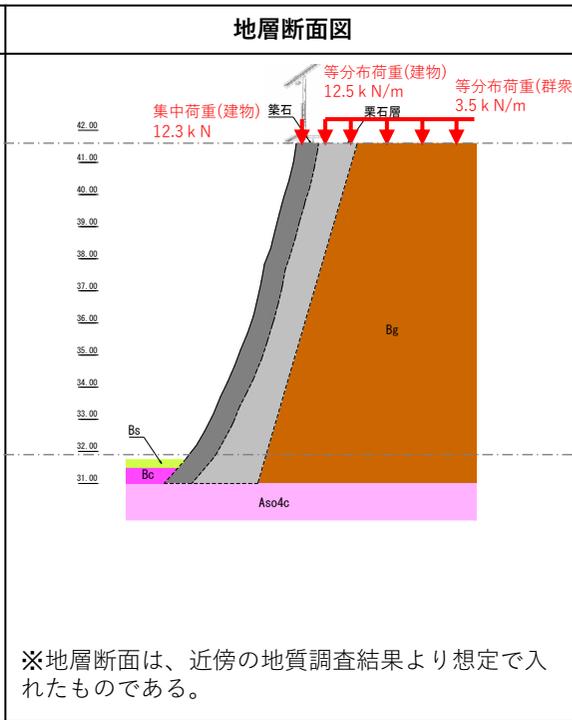
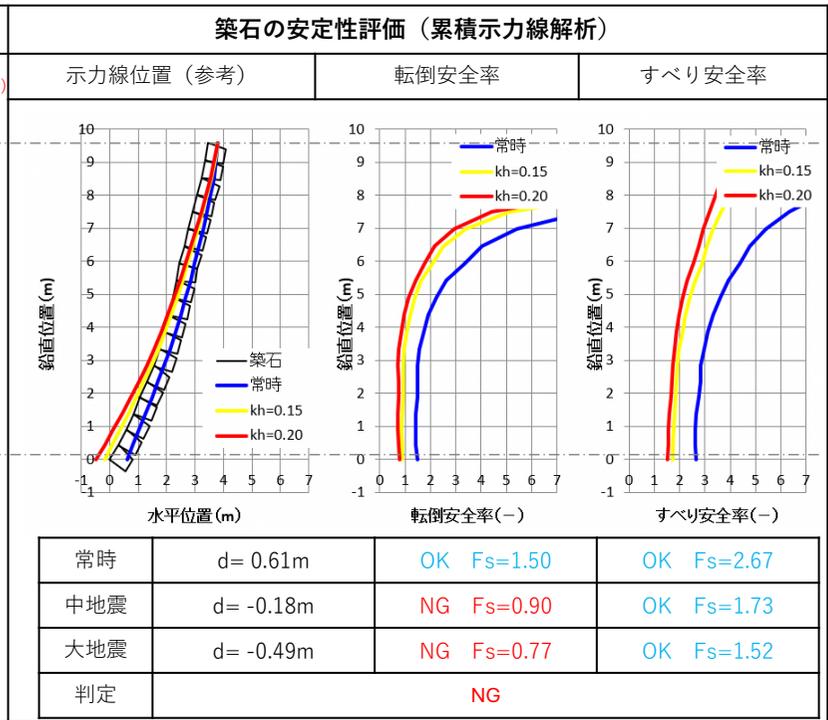
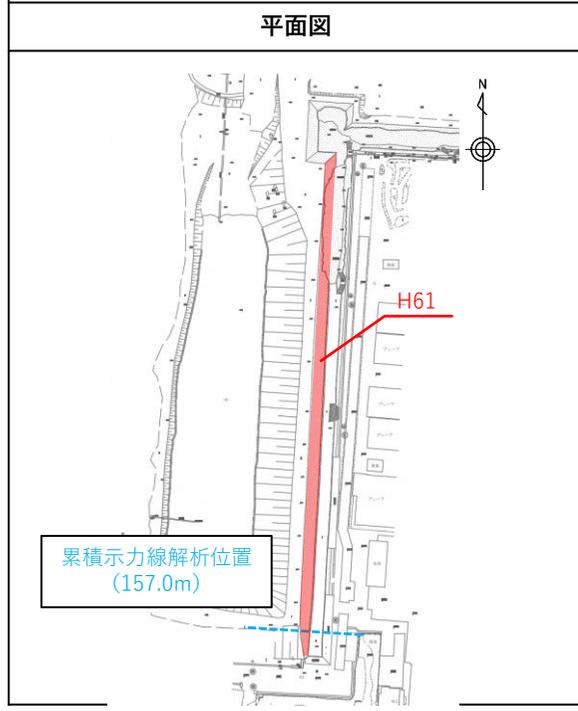
石垣背面全体の安定性評価 (円弧すべり解析)

運用なし

診断内容、結果				
診断手法	運用	理由	判定	総合判定
(1) 築石の安定性	○	必須項目	—	C
(2) 石垣根入れ部の安定性	×	根入れ部の安定性に起因する破損変状が確認されないため	—	
(3) 石垣背面全体の安定性	×	上部地盤にクラックがなく、下部地盤に隆起等も確認できない。そのため、背面全体を通過する円弧は生じないと判断したため	—

背面構造の設定	
背面構造	理由
栗石	築石の背面は栗石層、Bg層の複層構造になっているが、築石に土圧を作用する土層としては栗石層が支配的であると推定した。

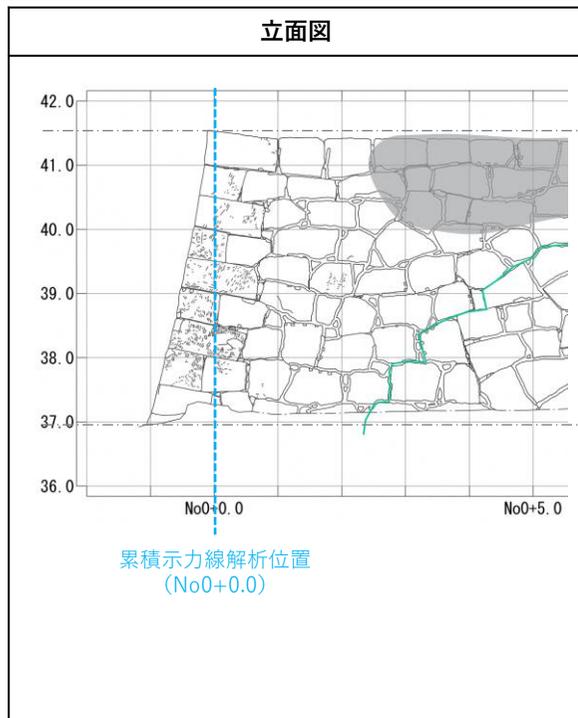
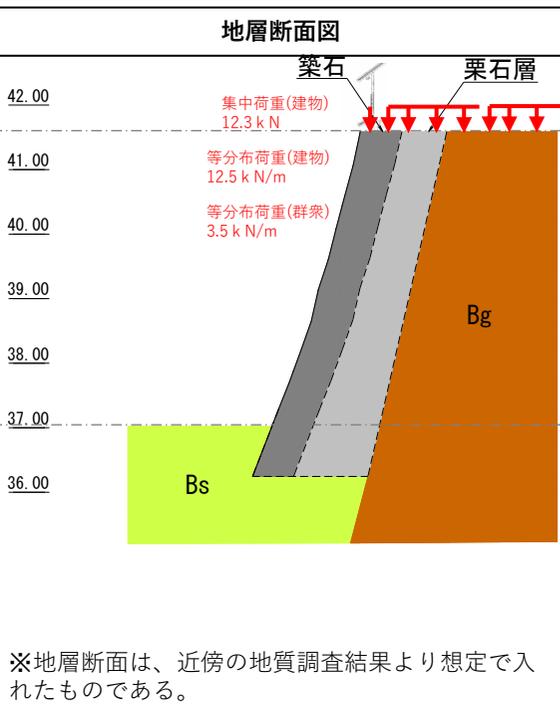
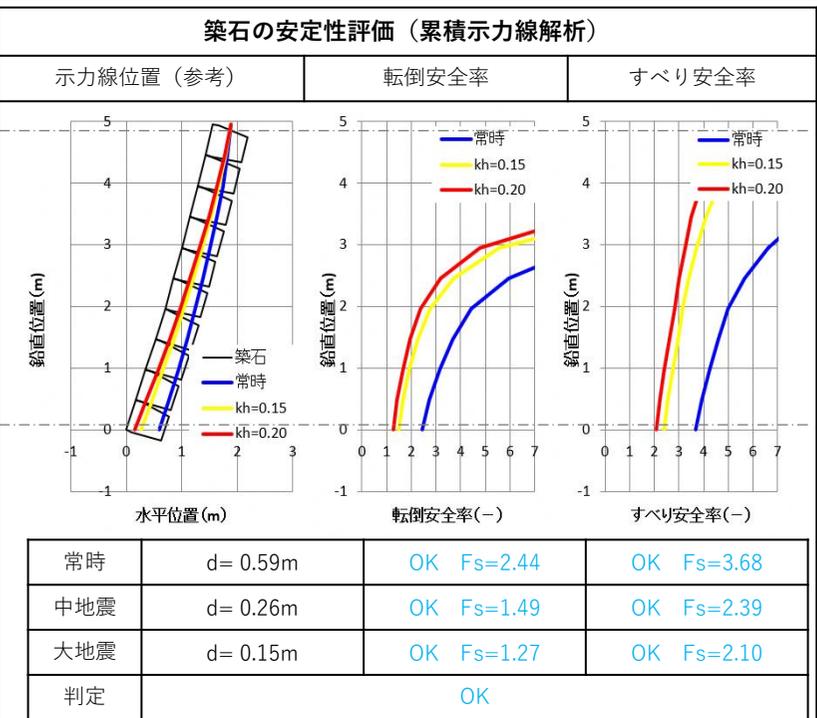
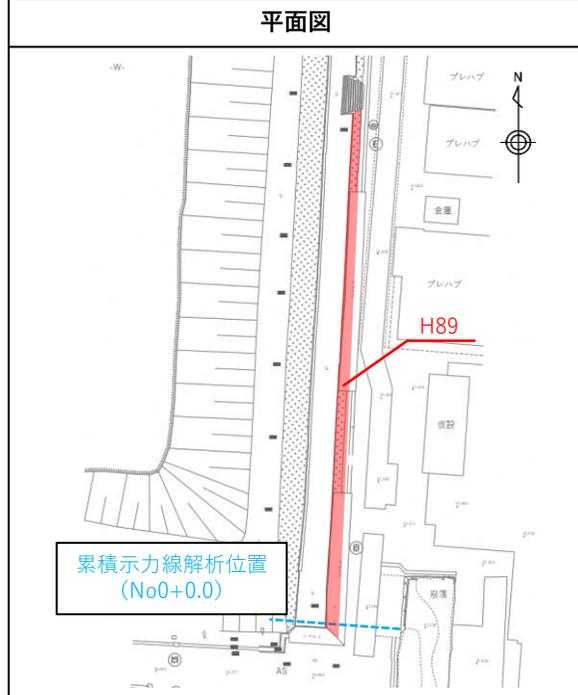
石垣背面全体の安定性評価 (円弧すべり解析)

運用なし

診断手法	運用	理由	判定	総合判定
(1) 築石の安定性	○	必須項目	—	A
(2) 石垣根入れ部の安定性	×	根入れ部の安定性に起因する破損変状が確認されないため	—	
(3) 石垣背面全体の安定性	×	上部地盤にクラックがなく、下部地盤に隆起等も確認できない。そのため、背面全体を通過する円弧は生じないと判断したため	—

背面構造の設定

背面構造	理由
築石	築石の背面は栗石層、Bg層の複層構造になっているが、築石に土圧を作用する土層としては栗石層が支配的であると推定した。

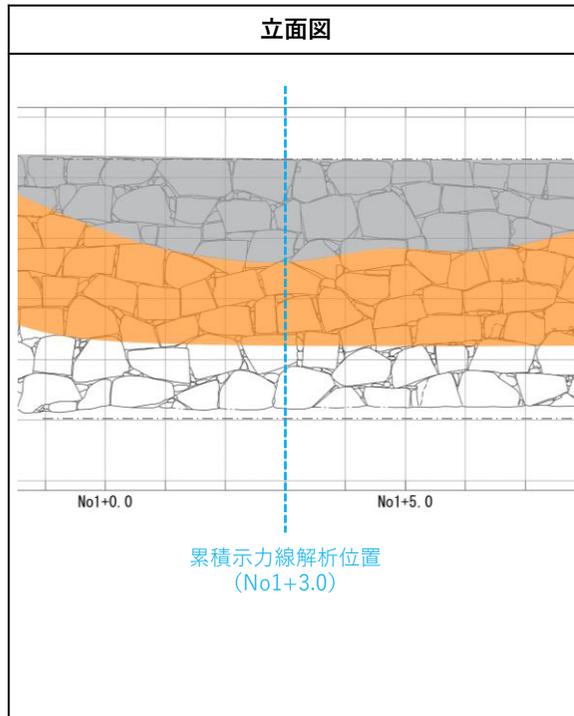
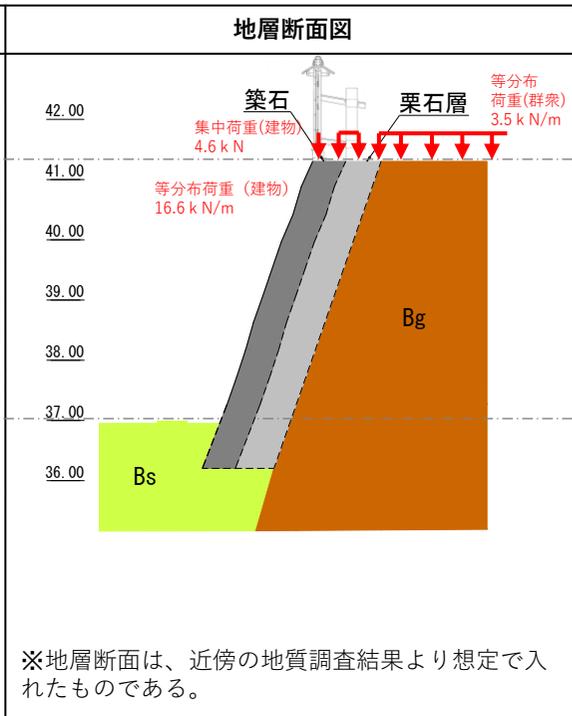
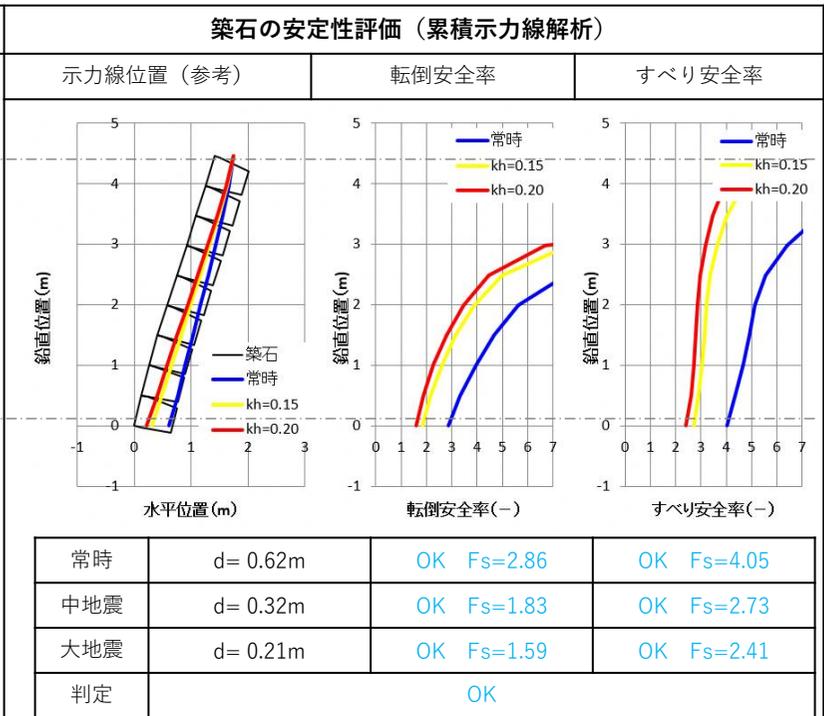
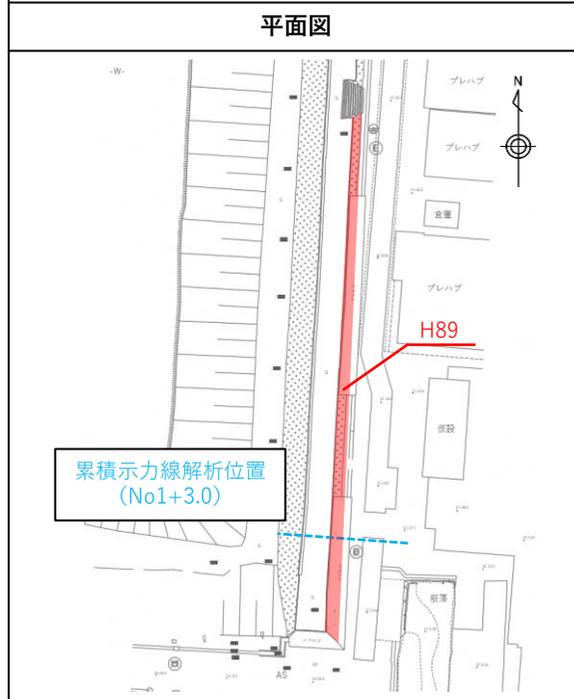
石垣背面全体の安定性評価 (円弧すべり解析)

運用なし

診断手法	運用	理由	判定	総合判定
(1)築石の安定性	○	必須項目	—	A
(2)石垣根入れ部の安定性	×	根入れ部の安定性に起因する破損変状が確認されないため	—	
(3)石垣背面全体の安定性	×	上部地盤にクラックがなく、下部地盤に隆起等も確認できない。そのため、背面全体を通過する円弧は生じないと判断したため	—

背面構造の設定

背面構造	理由
築石	築石の背面は栗石層、Bg層の複層構造になっているが、築石に土圧を作用する土層としては栗石層が支配的であると推定した。
