令和7年度（2025年度）第1回 熊本城文化財修復検討委員会次第

日時：令和7年（2025年）6月24日（火）

◆今回の委員会での報告事項

1 解体調査成果【報告】

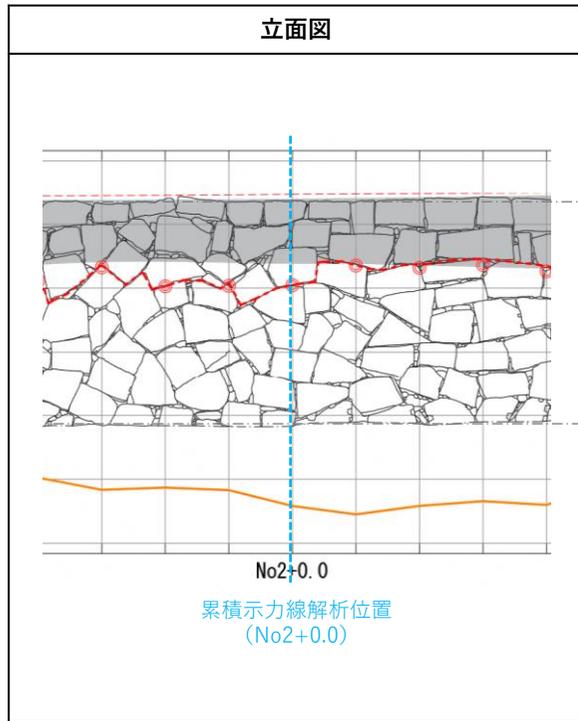
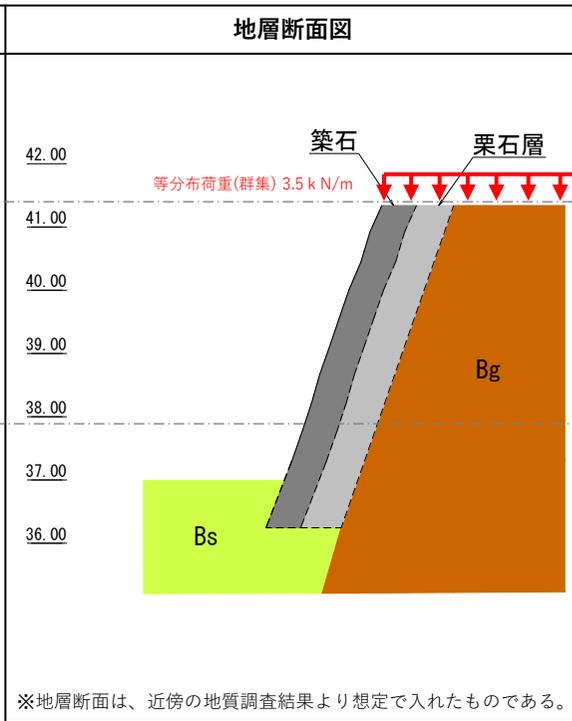
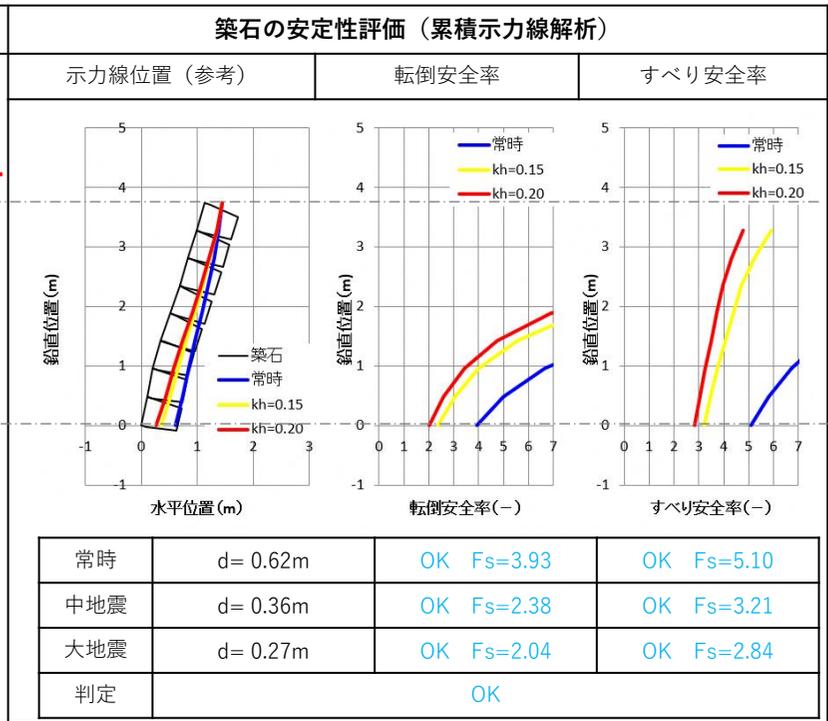
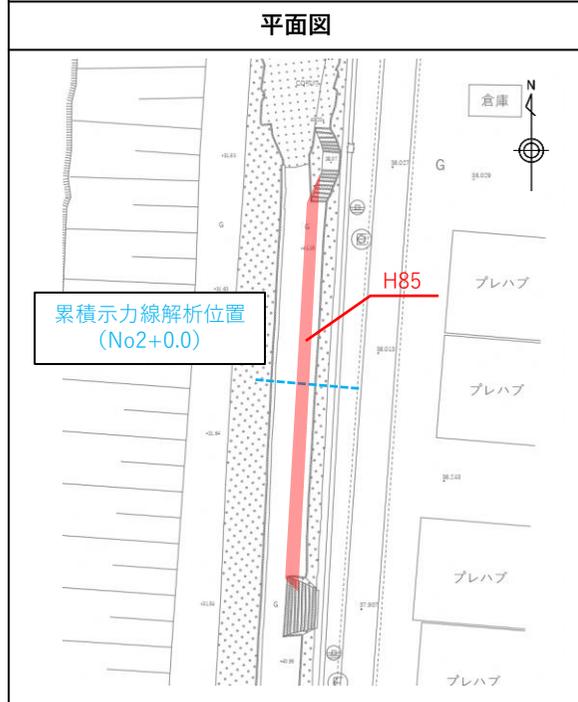
石垣背面全体の安定性評価 (円弧すべり解析)

運用なし

診断内容、結果				
診断手法	運用	理由	判定	総合判定
(1) 築石の安定性	○	必須項目	—	A
(2) 石垣根入れ部の安定性	×	根入れ部の安定性に起因する破損変状が確認されないため	—	
(3) 石垣背面全体の安定性	×	上部地盤にクラックがなく、下部地盤に隆起等も確認できない。そのため、背面全体を通過する円弧は生じないと判断したため	—

背面構造の設定	
背面構造	理由
築石	築石の背面は栗石層、Bg層の複層構造になっているが、築石に土圧を作用する土層としては栗石層が支配的であると推定した。

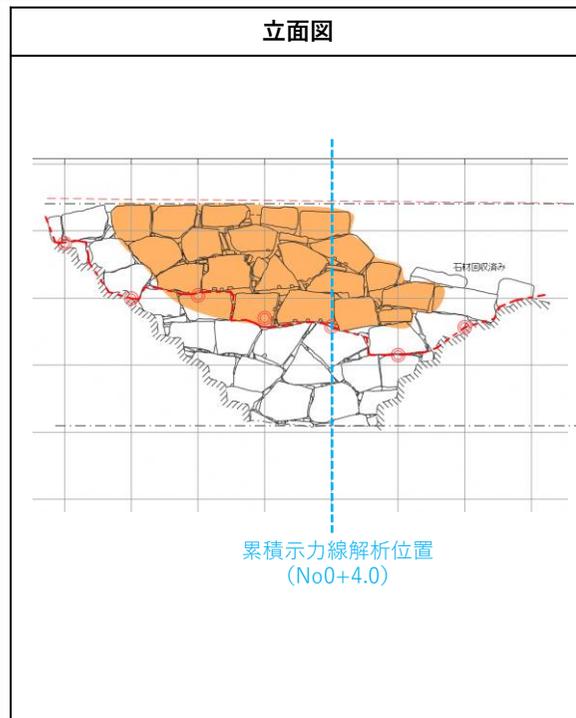
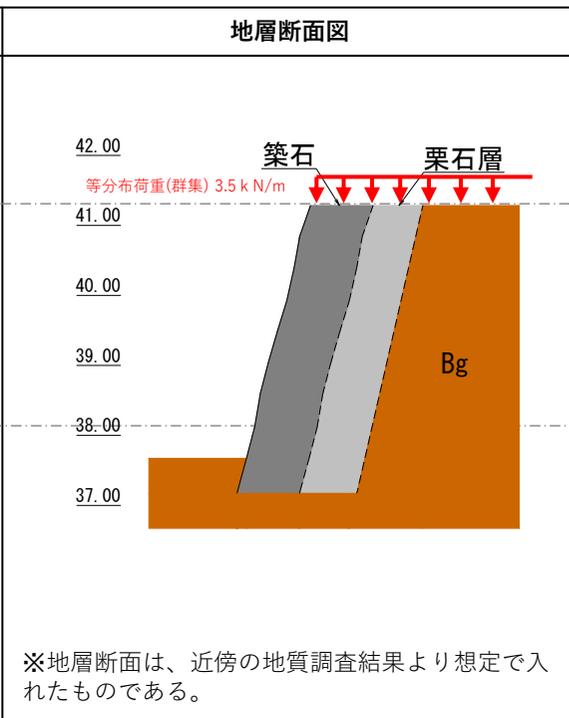
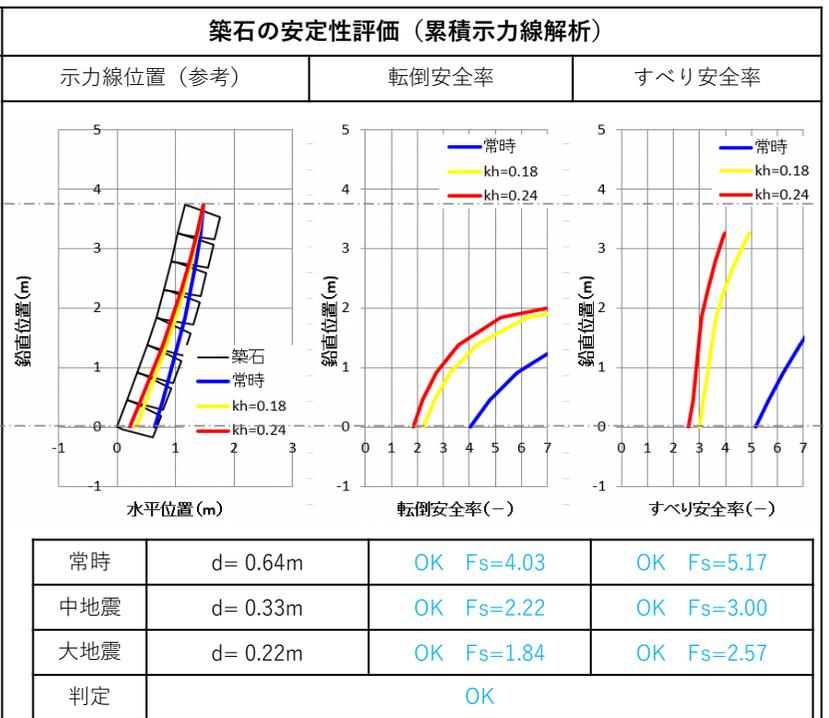
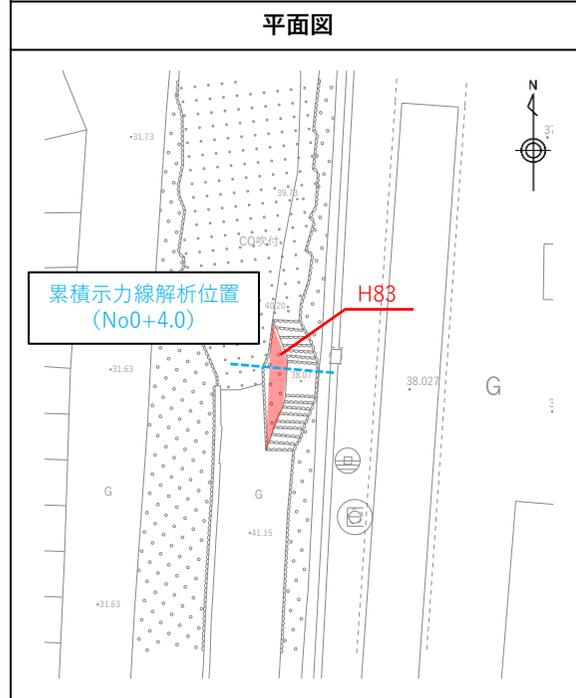
石垣背面全体の安定性評価 (円弧すべり解析)

運用なし

診断内容、結果				
診断手法	運用	理由	判定	総合判定
(1)築石の安定性	○	必須項目	—	A
(2)石垣根入れ部の安定性	×	根入れ部の安定性に起因する破損変状が確認されないため	—	
(3)石垣背面全体の安定性	×	上部地盤にクラックがなく、下部地盤に隆起等も確認できない。そのため、背面全体を通過する円弧は生じないと判断したため	—

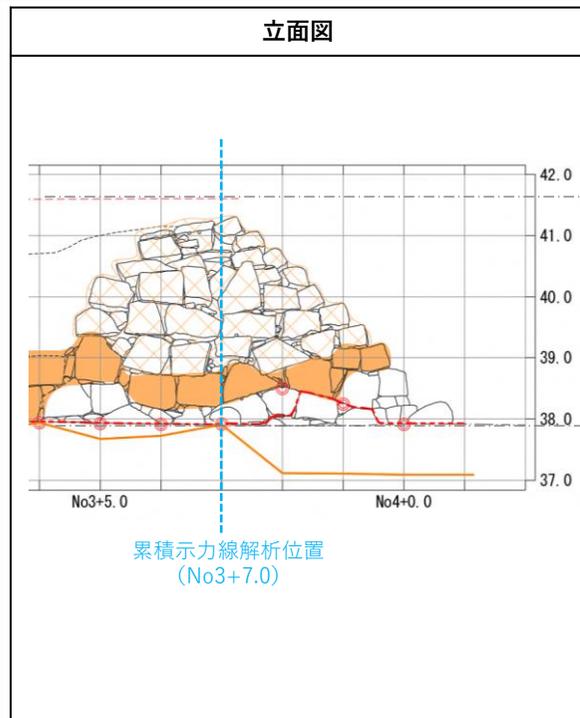
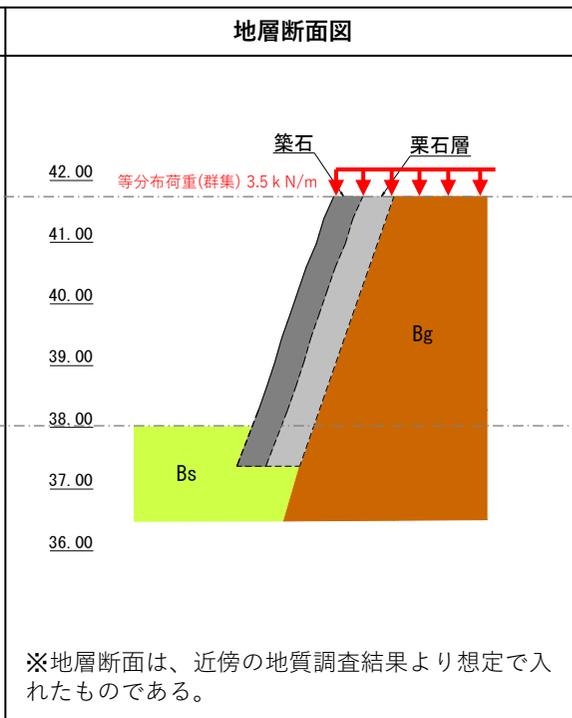
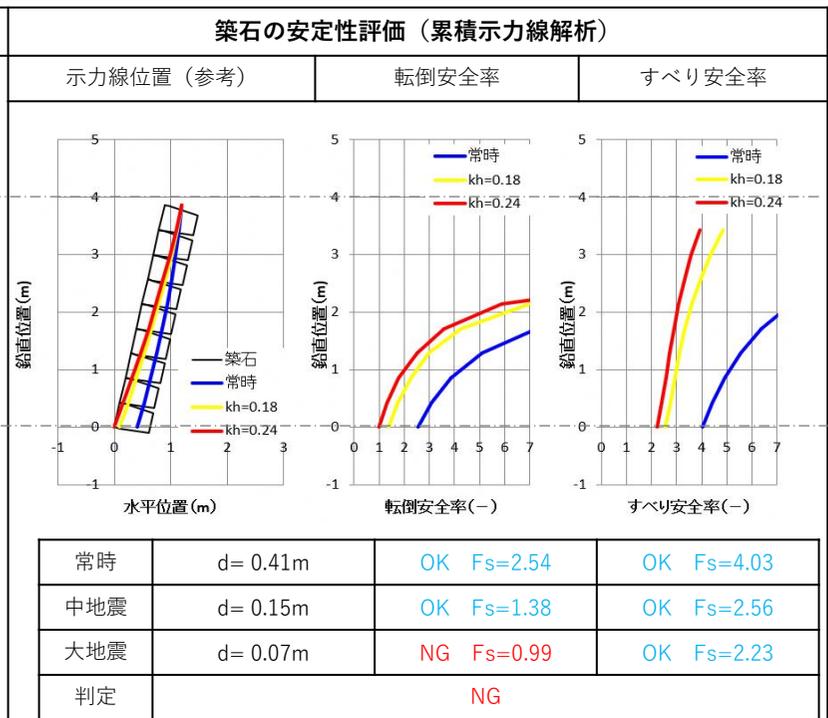
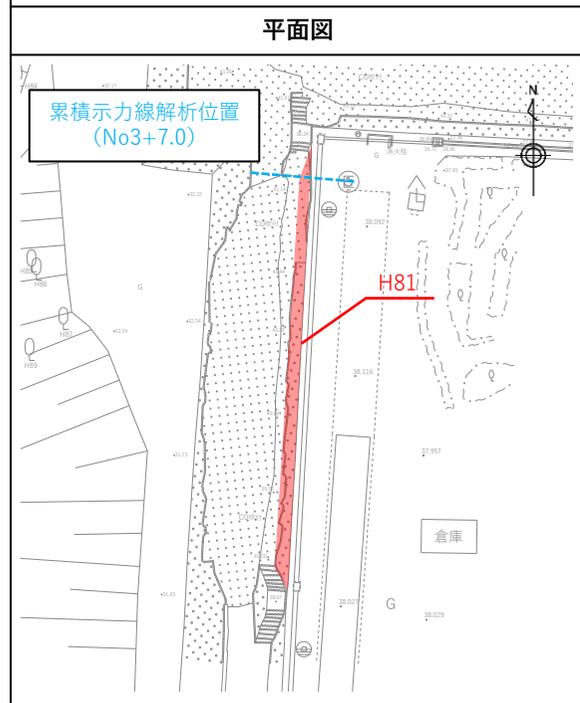
背面構造の設定	
背面構造	理由
築石	築石の背面は栗石層、Bg層の複層構造になっているが、築石に土圧を作用する土層としては栗石層が支配的であると推定した。

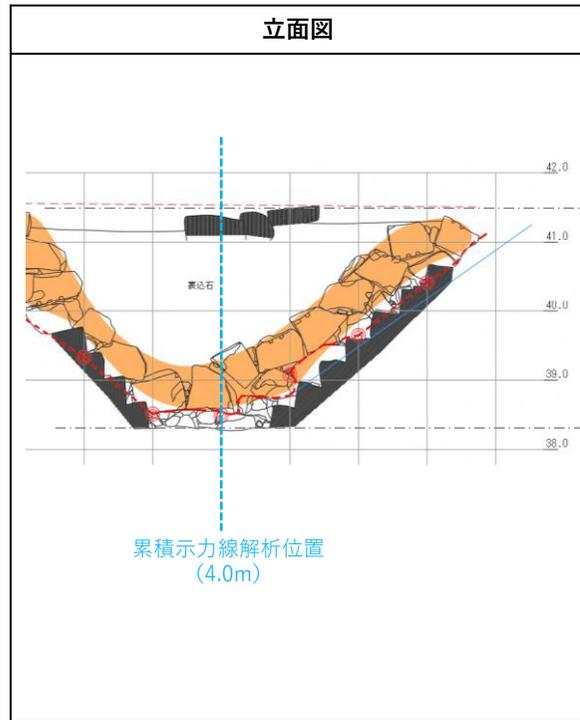
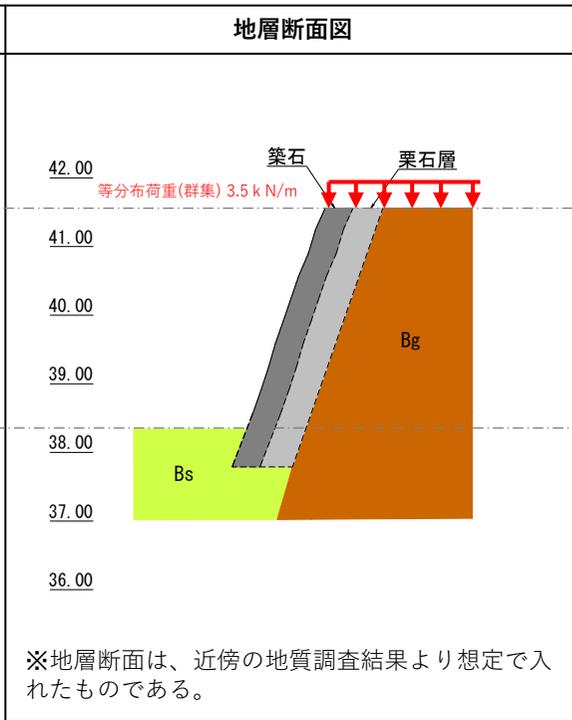
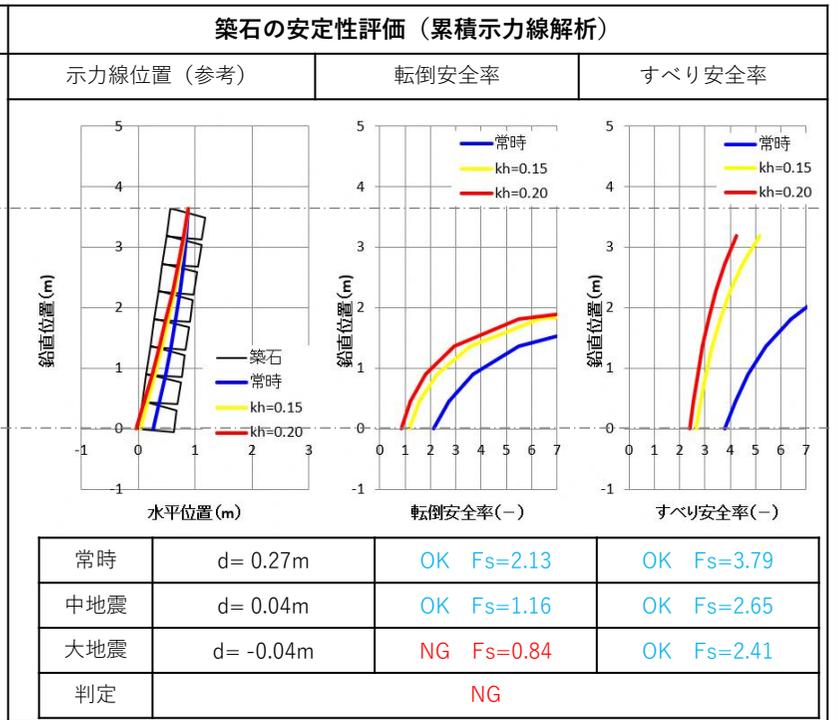
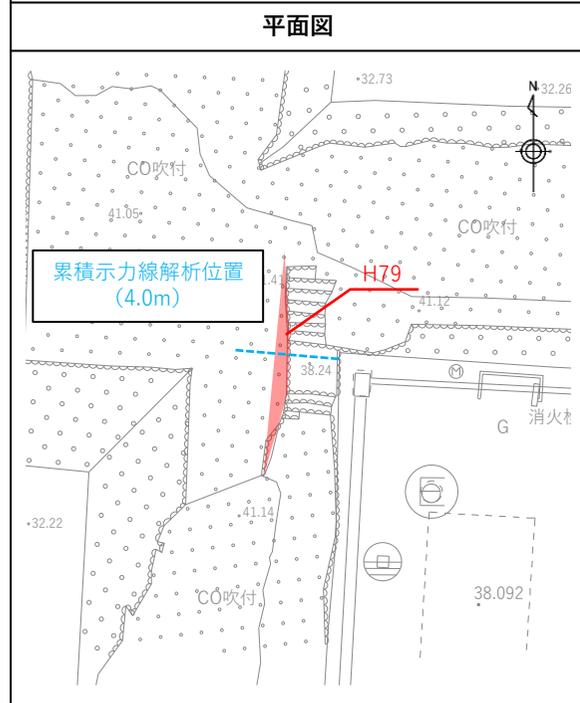
診断手法	運用	理由	判定	総合判定
(1)築石の安定性	○	必須項目	—	B
(2)石垣根入れ部の安定性	×	根入れ部の安定性に起因する破損変状が確認されないため	—	
(3)石垣背面全体の安定性	×	上部地盤にクラックがなく、下部地盤に隆起等も確認できない。そのため、背面全体を通過する円弧は生じないと判断したため	—

背面構造	理由
築石	築石の背面は栗石層、Bg層の複層構造になっているが、築石に土圧を作用する土層としては栗石層が支配的であると推定した。

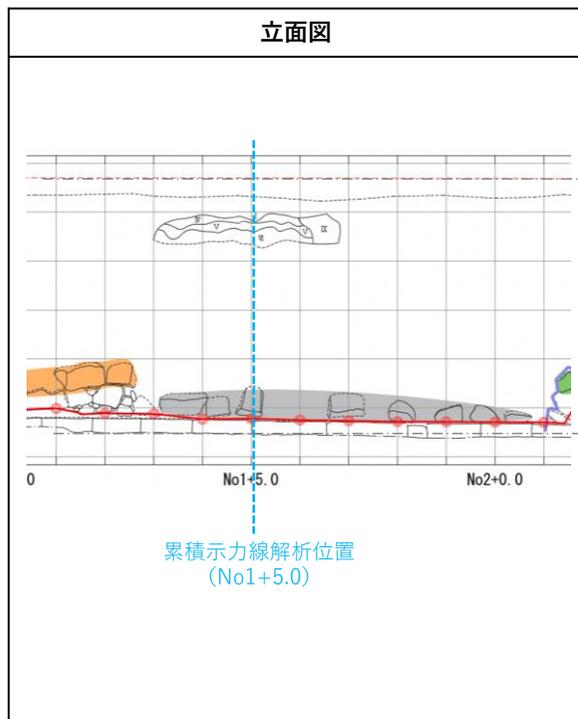
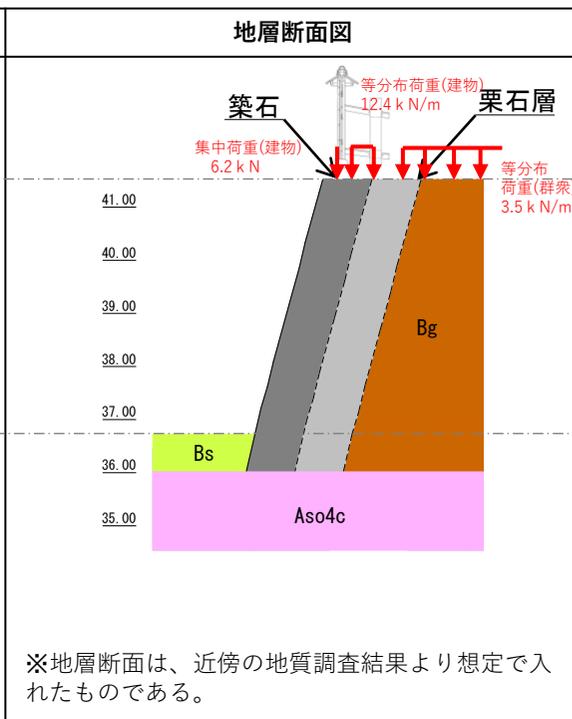
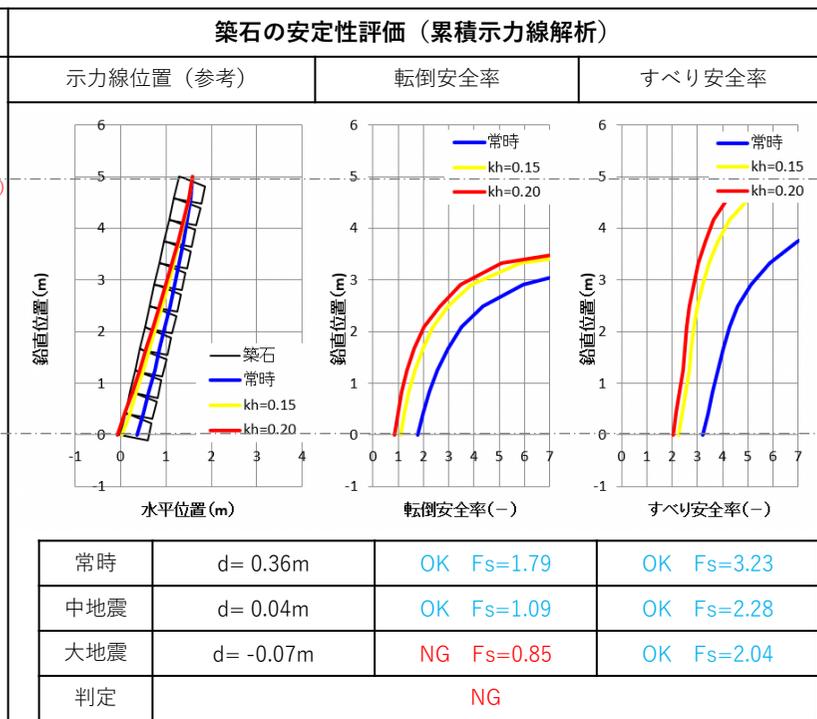
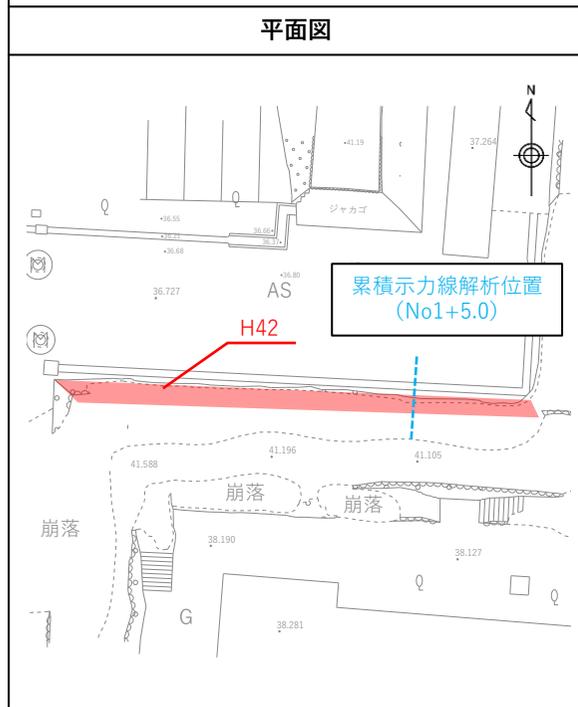
診断内容、結果				
診断手法	運用	理由	判定	総合判定
(1)築石の安定性	○	必須項目	—	B
(2)石垣根入れ部の安定性	×	根入れ部の安定性に起因する破損変状が確認されないため	—	
(3)石垣背面全体の安定性	×	上部地盤にクラックがなく、下部地盤に隆起等も確認できない。そのため、背面全体を通過する円弧は生じないと判断したため	—

背面構造の設定	
背面構造	理由
栗石	築石の背面は栗石層、Bg層の複層構造になっているが、築石に土圧を作用する土層としては栗石層が支配的であると推定した。

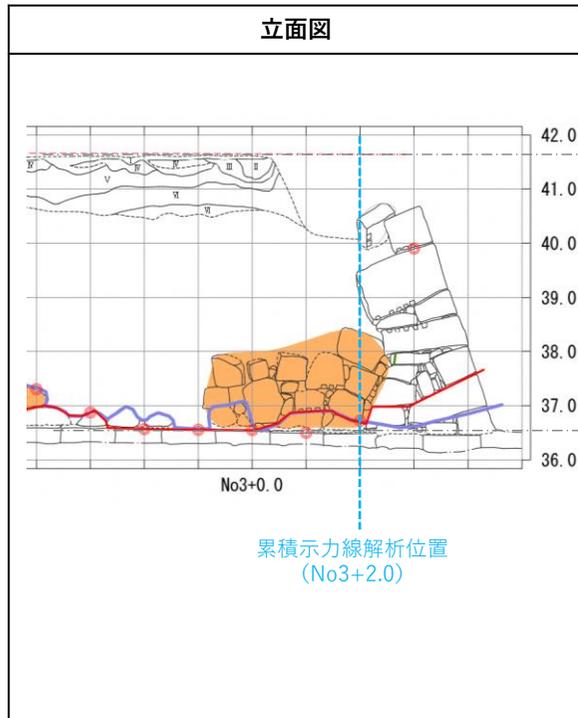
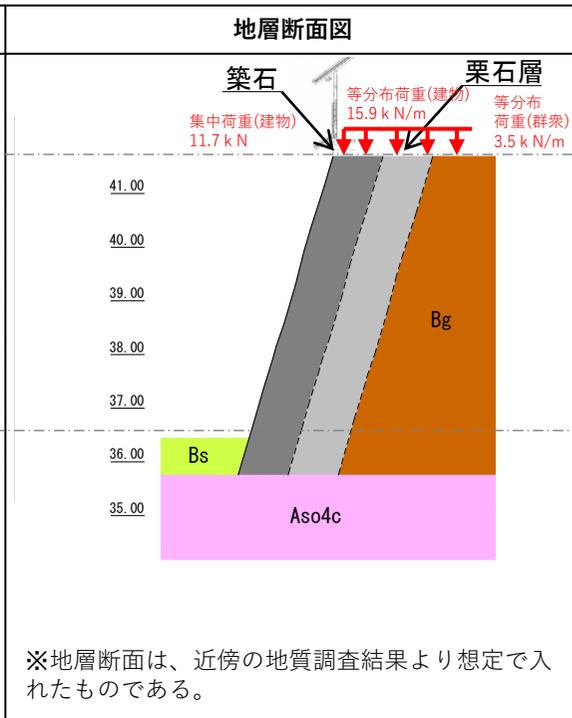
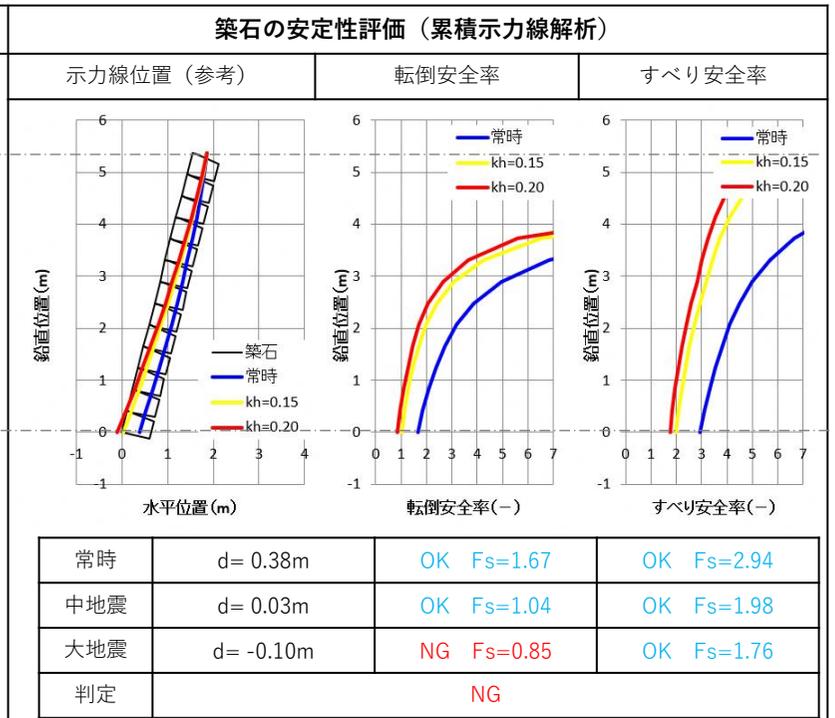
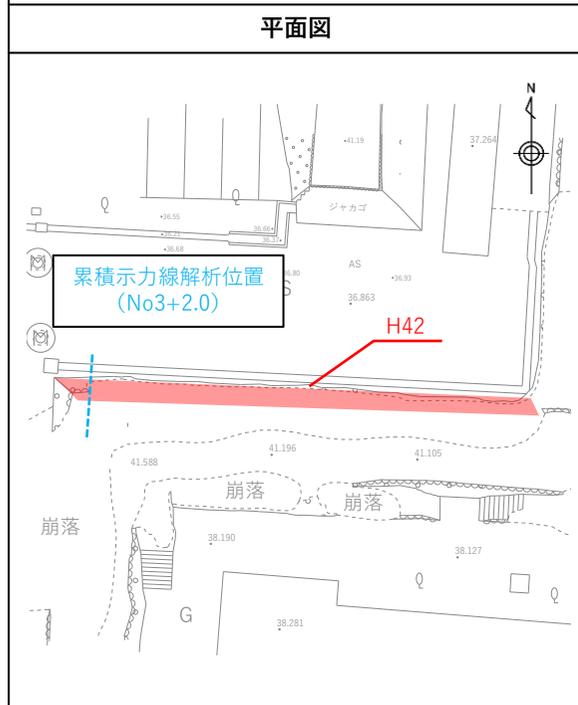
診断手法	運用	理由	判定	総合判定
(1) 築石の安定性	○	必須項目	—	B
(2) 石垣根入れ部の安定性	×	根入れ部の安定性に起因する破損変状が確認されないため	—	
(3) 石垣背面全体の安定性	×	上部地盤にクラックがなく、下部地盤に隆起等も確認できない。そのため、背面全体を通過する円弧は生じないと判断したため	—

背面構造	理由
築石	築石の背面は栗石層、Bg層の複層構造になっているが、築石に土圧を作用する土層としては栗石層が支配的であると推定した。

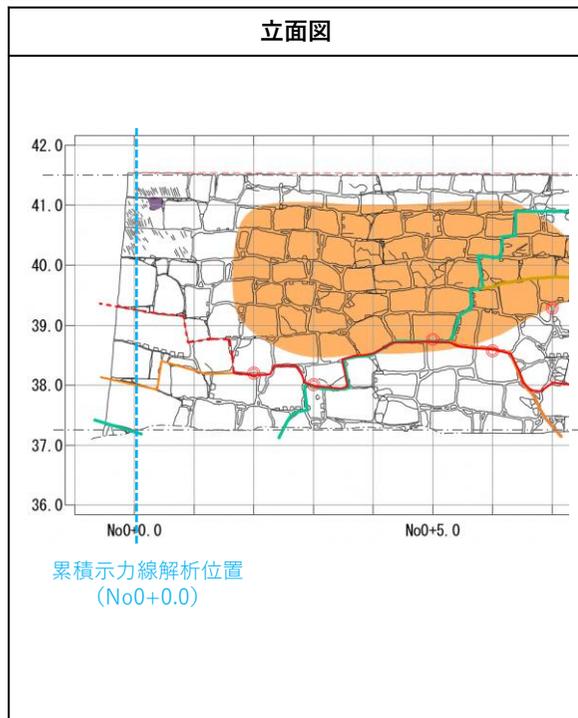
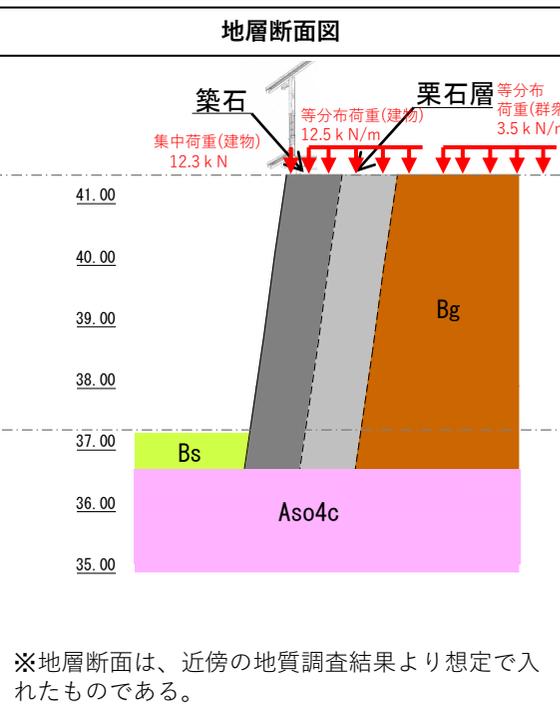
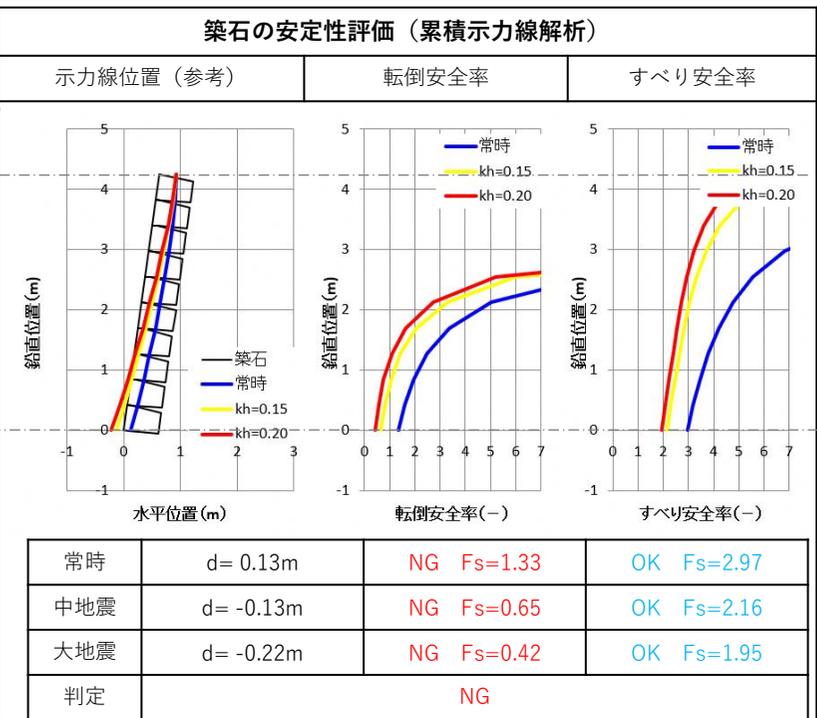
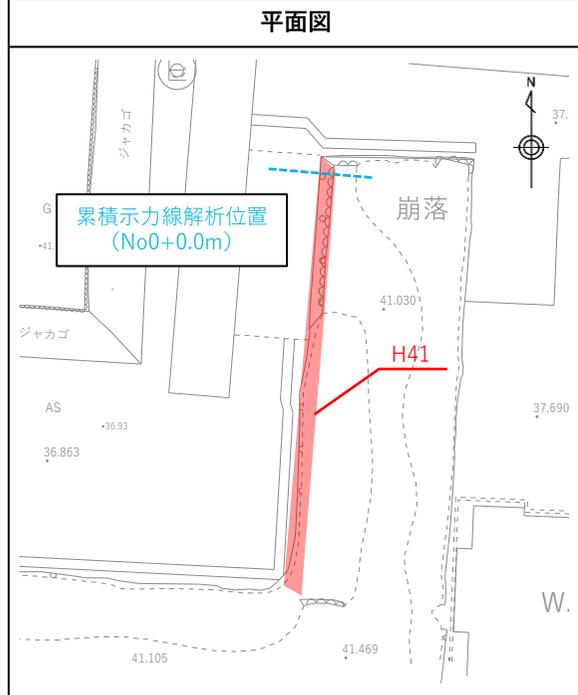
診断内容、結果				
診断手法	運用	理由	判定	総合判定
(1) 築石の安定性	○	必須項目	—	B
(2) 石垣根入れ部の安定性	×	根入れ部の安定性に起因する破損変状が確認されないため	—	
(3) 石垣背面全体の安定性	×	上部地盤にクラックがなく、下部地盤に隆起等も確認できない。そのため、背面全体を通過する円弧は生じないと判断したため	—

背面構造の設定	
背面構造	理由
栗石	築石の背面は栗石層、Bg層の複層構造になっているが、築石に土圧を作用する土層としては栗石層が支配的であると推定した。

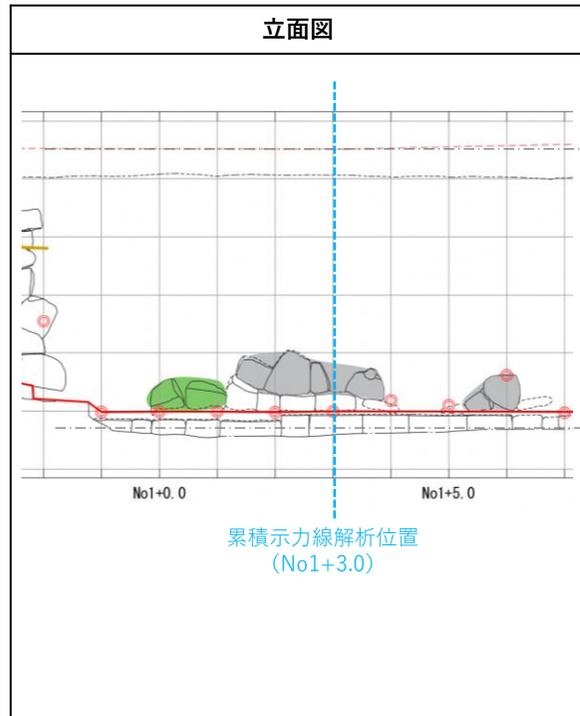
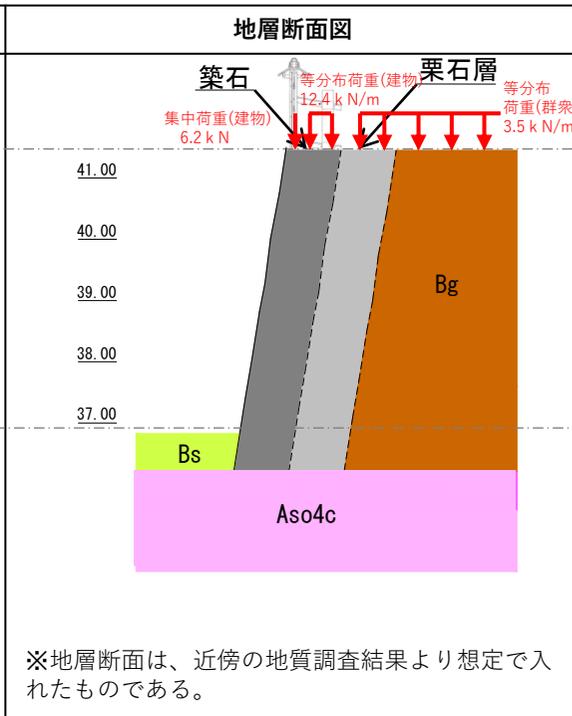
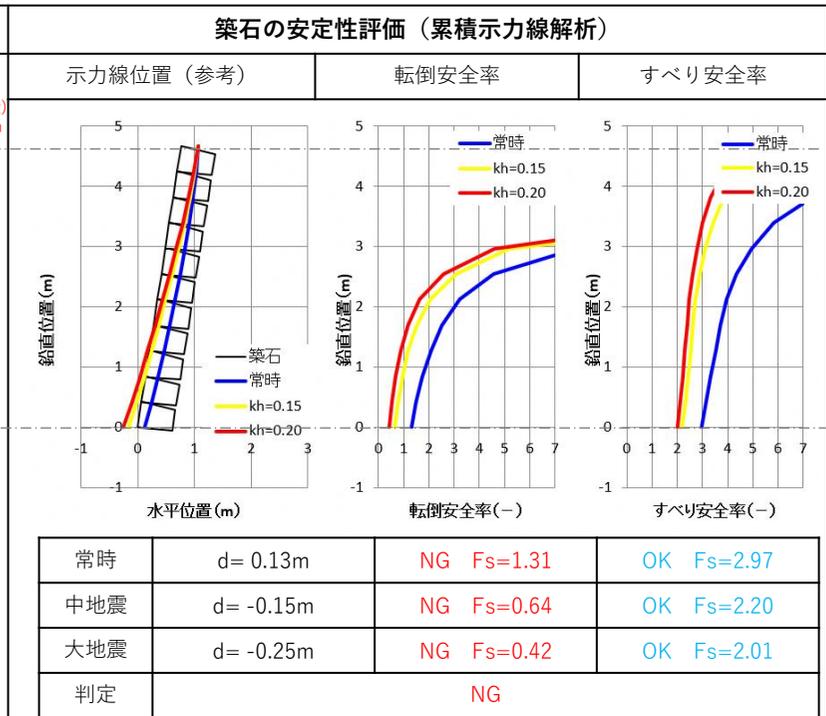
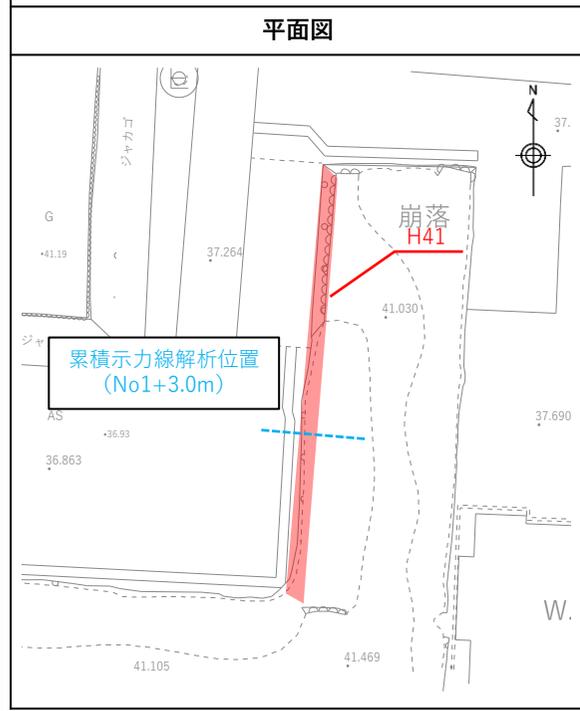
診断内容、結果				
診断手法	運用	理由	判定	総合判定
(1)築石の安定性	○	必須項目	—	C
(2)石垣根入れ部の安定性	×	根入れ部の安定性に起因する破損変状が確認されないため	—	
(3)石垣背面全体の安定性	×	上部地盤にクラックがなく、下部地盤に隆起等も確認できない。そのため、背面全体を通過する円弧は生じないと判断したため	—

背面構造の設定	
背面構造	理由
築石	築石の背面は栗石層、Bg層の複層構造になっているが、築石に土圧を作用する土層としては栗石層が支配的であると推定した。

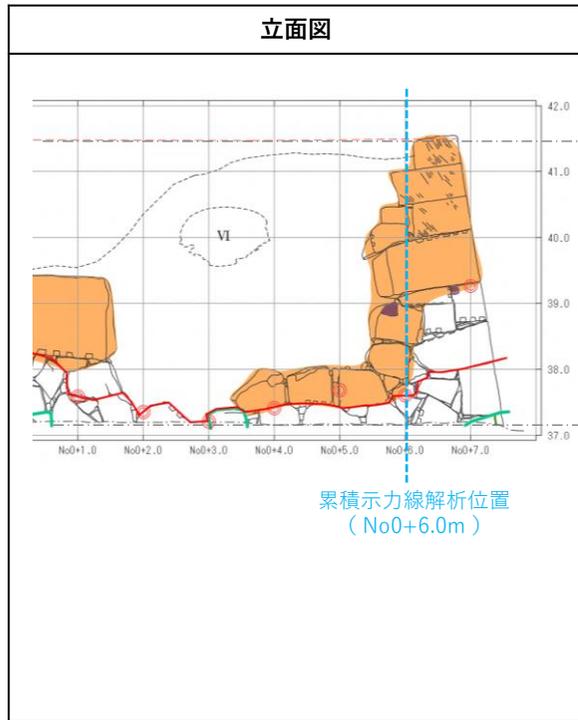
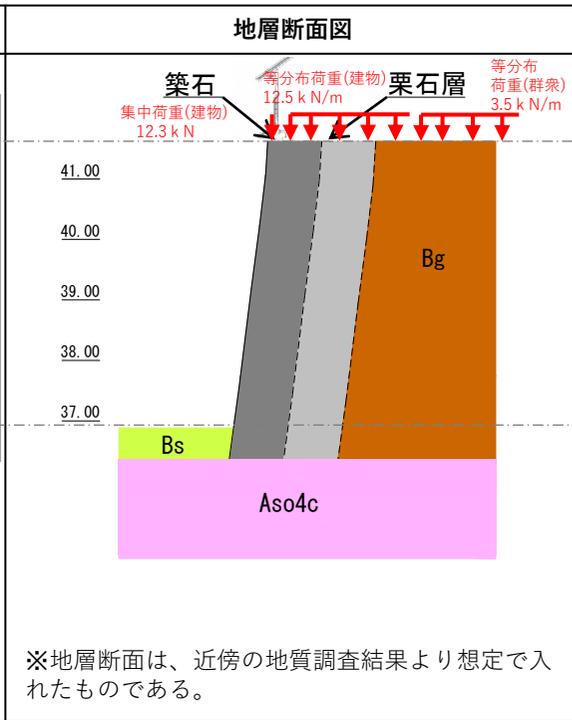
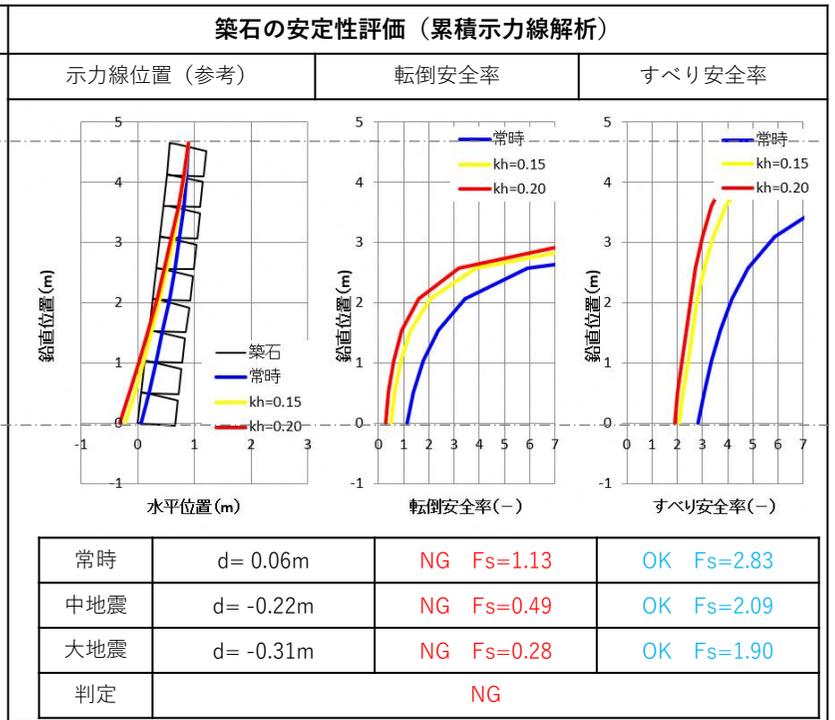
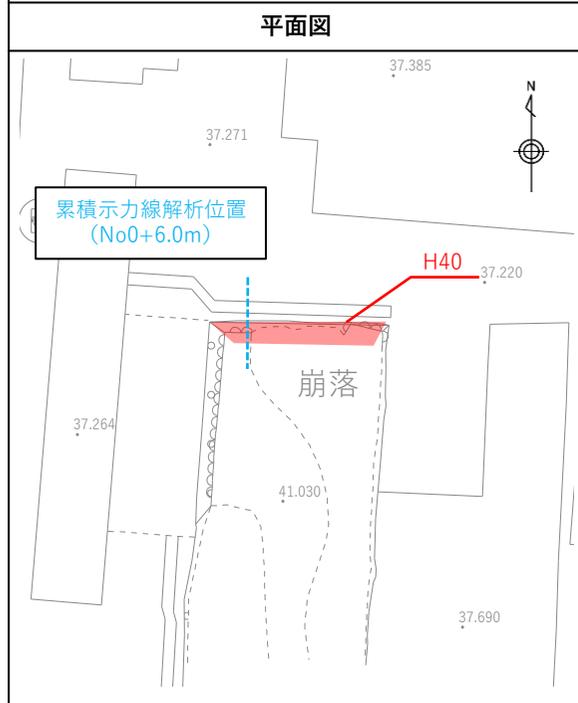
診断手法	運用	理由	判定	総合判定
(1)築石の安定性	○	必須項目	—	C
(2)石垣根入れ部の安定性	×	根入れ部の安定性に起因する破損変状が確認されないため	—	
(3)石垣背面全体の安定性	×	上部地盤にクラックがなく、下部地盤に隆起等も確認できない。そのため、背面全体を通過する円弧は生じないと判断したため	—

背面構造	理由
栗石	築石の背面は栗石層、Bg層の複層構造になっているが、築石に土圧を作用する土層としては栗石層が支配的であると推定した。

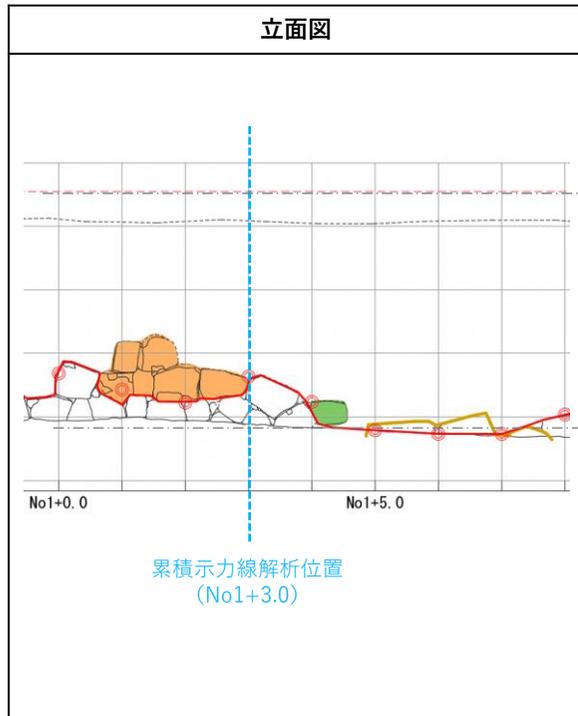
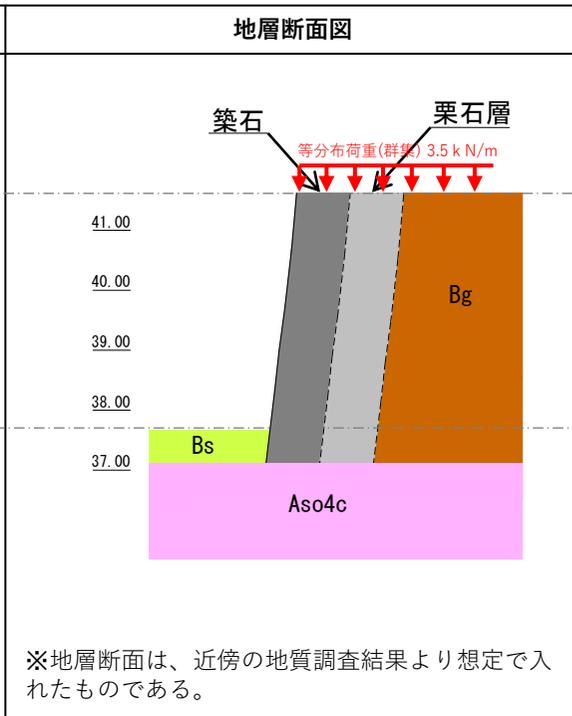
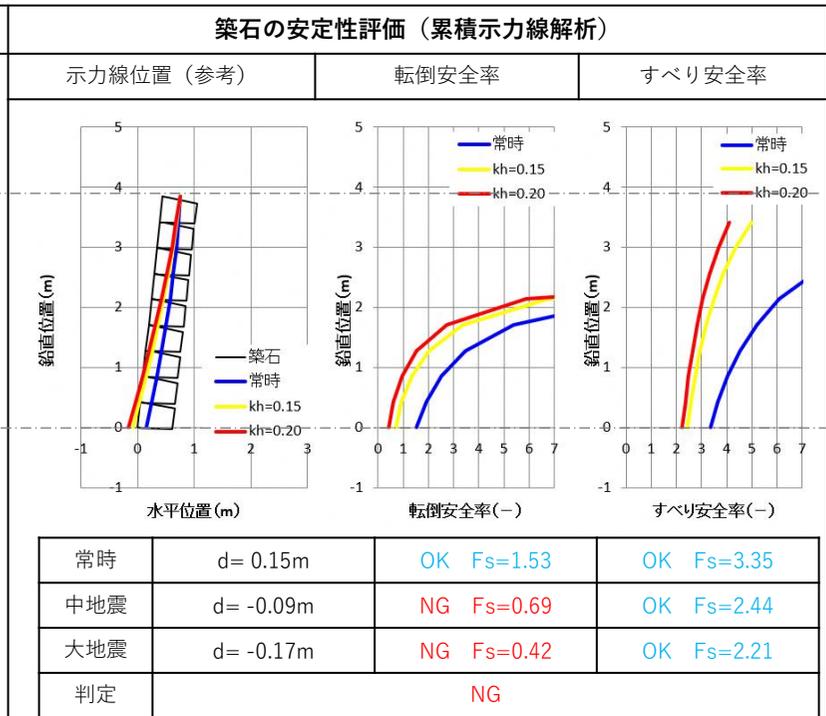
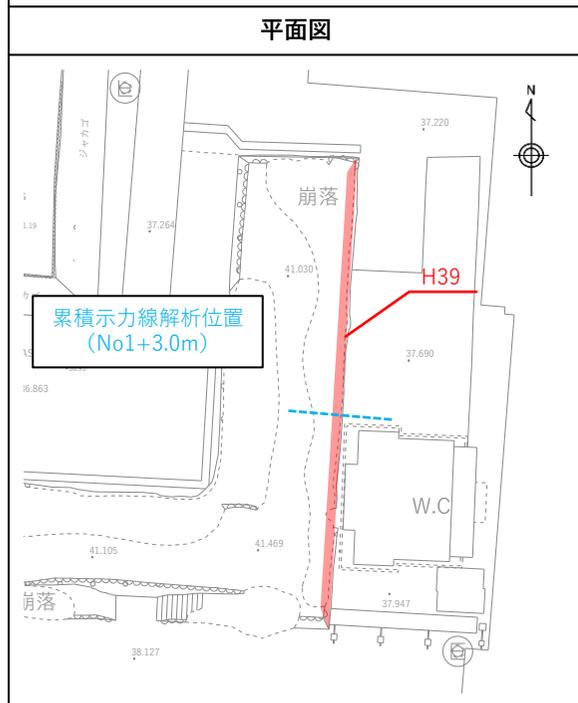
診断内容、結果				
診断手法	運用	理由	判定	総合判定
(1) 築石の安定性	○	必須項目	—	C
(2) 石垣根入れ部の安定性	×	根入れ部の安定性に起因する破損変状が確認されないため	—	
(3) 石垣背面全体の安定性	×	上部地盤にクラックがなく、下部地盤に隆起等も確認できない。そのため、背面全体を通過する円弧は生じないと判断したため	—	
背面構造の設定				
背面構造	理由			
築石	築石の背面は栗石層、Bg層の複層構造になっているが、築石に土圧を作用する土層としては栗石層が支配的であると推定した。

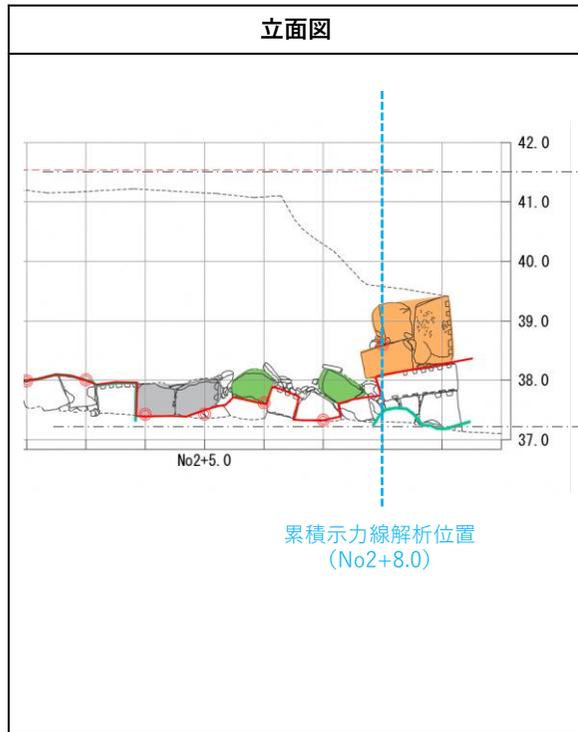
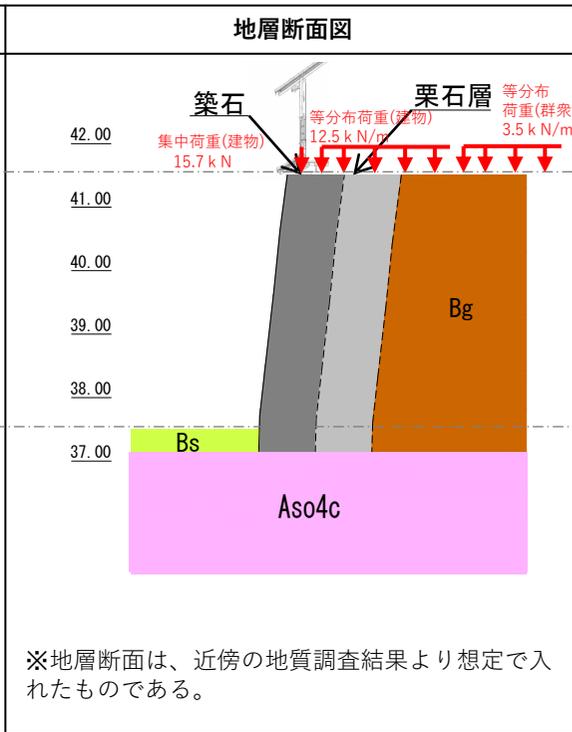
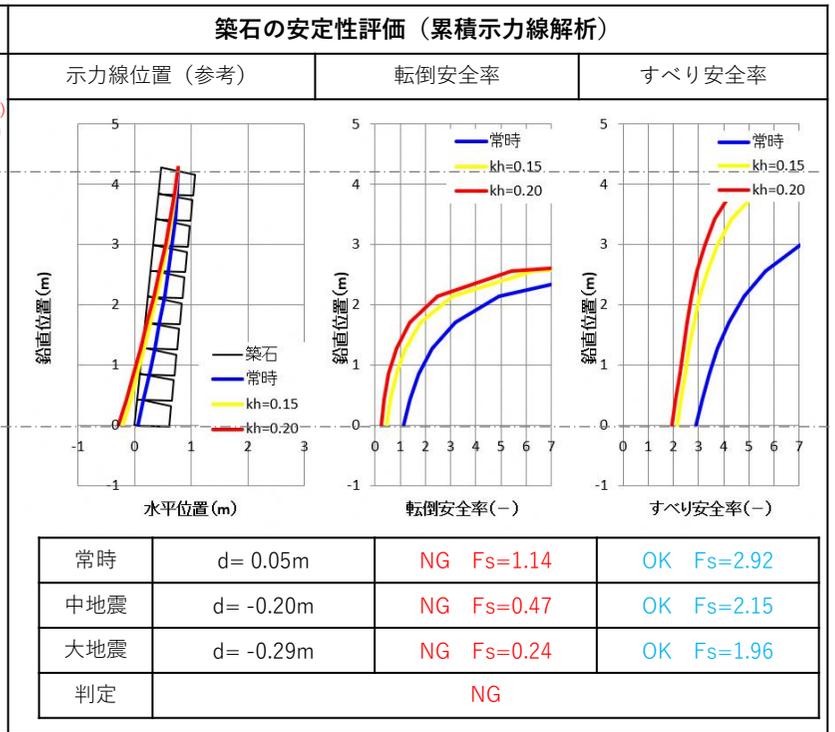
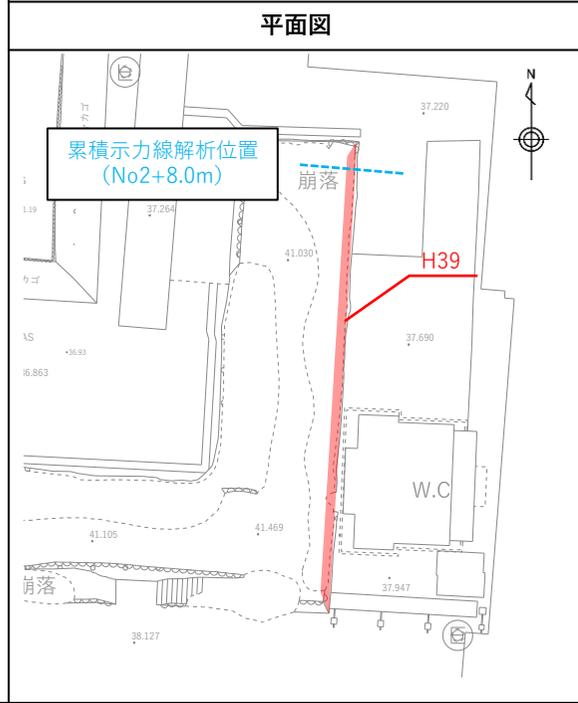
診断内容、結果				
診断手法	運用	理由	判定	総合判定
(1)築石の安定性	○	必須項目	—	C
(2)石垣根入れ部の安定性	×	根入れ部の安定性に起因する破損変状が確認されないため	—	
(3)石垣背面全体の安定性	×	上部地盤にクラックがなく、下部地盤に隆起等も確認できない。そのため、背面全体を通過する円弧は生じないと判断したため	—

背面構造の設定	
背面構造	理由
築石	築石の背面は栗石層、Bg層の複層構造になっているが、築石に土圧を作用する土層としては栗石層が支配的であると推定した。

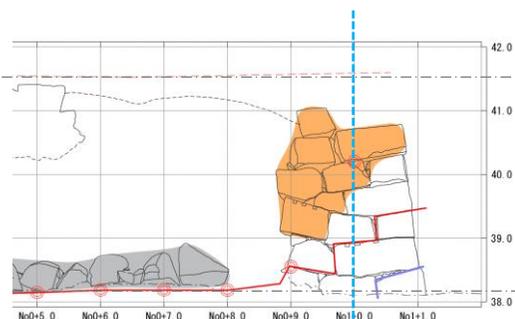
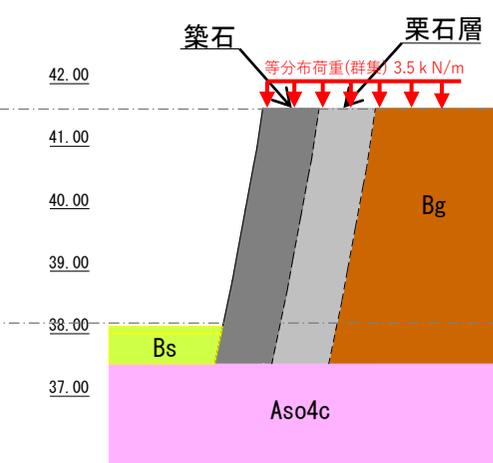
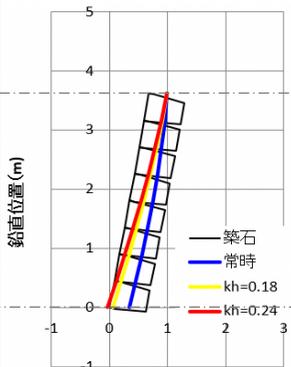
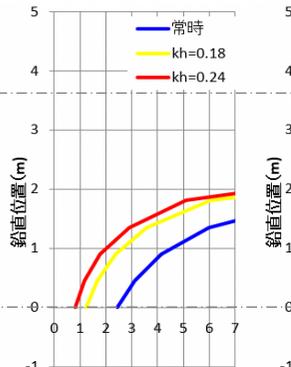
<p>累積示力線解析位置 (No1+0.0m)</p>

診断手法	運用	理由	判定	総合判定
(1) 築石の安定性	○	必須項目	—	C
(2) 石垣根入れ部の安定性	×	根入れ部の安定性に起因する破損変状が確認されないため	—	
(3) 石垣背面全体の安定性	×	上部地盤にクラックがなく、下部地盤に隆起等も確認できない。そのため、背面全体を通過する円弧は生じないと判断したため	—

背面構造	理由
栗石	築石の背面は栗石層、Bg層の複層構造になっているが、築石に土圧を作用する土層としては栗石層が支配的であると推定した。

<p>※地層断面は、近傍の地質調査結果より想定で入れたものである。</p>	<table border="1"> <thead> <tr> <th>示力線位置 (参考)</th> <th>転倒安全率</th> <th>すべり安全率</th> </tr> </thead> <tbody> <tr> <td>

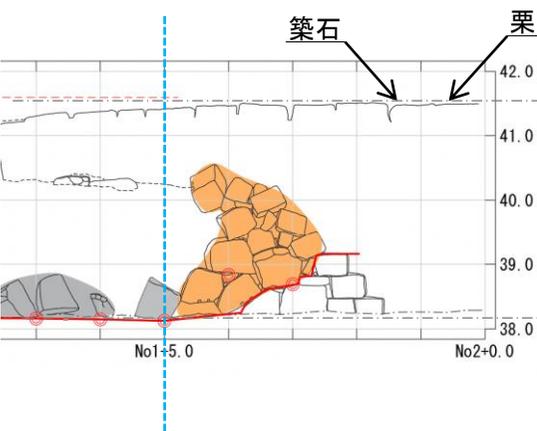
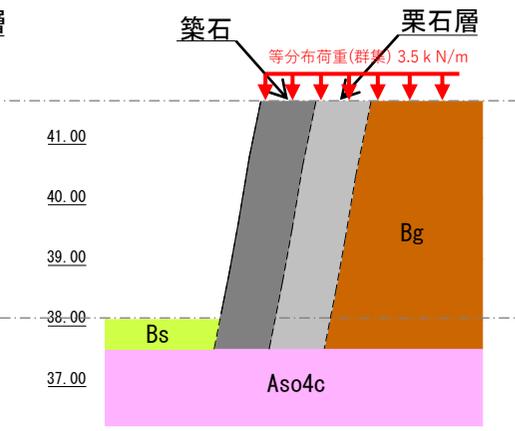
<p>累積示力線解析位置 (No1+5.0)</p>

診断内容、結果				
診断手法	運用	理由	判定	総合判定
(1) 築石の安定性	○	必須項目	—	B
(2) 石垣根入れ部の安定性	×	根入れ部の安定性に起因する破損変状が確認されないため	—	
(3) 石垣背面全体の安定性	×	上部地盤にクラックがなく、下部地盤に隆起等も確認できない。そのため、背面全体を通過する円弧は生じないと判断したため	—	
背面構造の設定				
背面構造	理由			
栗石	築石の背面は栗石層、Bg層の複層構造になっているが、築石に土圧を作用する土層としては栗石層が支配的であると推定した。

<p>※地層断面は、近傍の地質調査結果より想定で入れたものである。</p>	<table border="1"> <thead> <tr> <th>示力線位置 (参考)</th> <th>転倒安全率</th> <th colspan="3">すべり安全率</th> </tr> </thead> <tbody> <tr> <td>

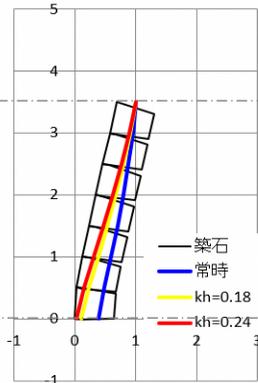
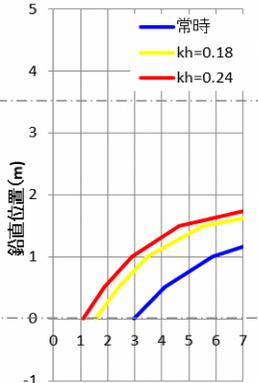
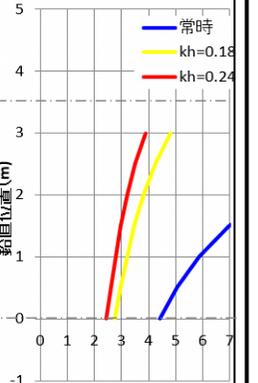
</td> </tr> <tr> <td> <table border="1"> <thead> <tr> <th>常時</th> <th>中地震</th> <th>大地震</th> <th>判定</th> </tr> </thead> <tbody> <tr> <td>d = 0.39m</td> <td>d = 0.12m</td> <td>d = 0.02m</td> <td>OK</td> </tr> </tbody> </table> </td> <td> <table border="1"> <thead> <tr> <th>常時</th> <th>中地震</th> <th>大地震</th> <th>判定</th> </tr> </thead> <tbody> <tr> <td>OK Fs=2.96</td> <td>OK Fs=1.58</td> <td>OK Fs=1.11</td> <td>OK</td> </tr> </tbody> </table> </td> <td> <table border="1"> <thead> <tr> <th>常時</th> <th>中地震</th> <th>大地震</th> <th>判定</th> </tr> </thead> <tbody> <tr> <td>OK Fs=4.43</td> <td>OK Fs=2.75</td> <td>OK Fs=2.44</td> <td>OK</td> </tr> </tbody> </table> </td> <td colspan="2"></td> </tr> </tbody> </table>					示力線位置 (参考)	転倒安全率	すべり安全率
