令和7年度（2025年度）第1回 熊本城文化財修復検討委員会次第

日時：令和7年（2025年）6月24日（火）

◆今回の委員会での報告事項

1 解体調査成果【報告】

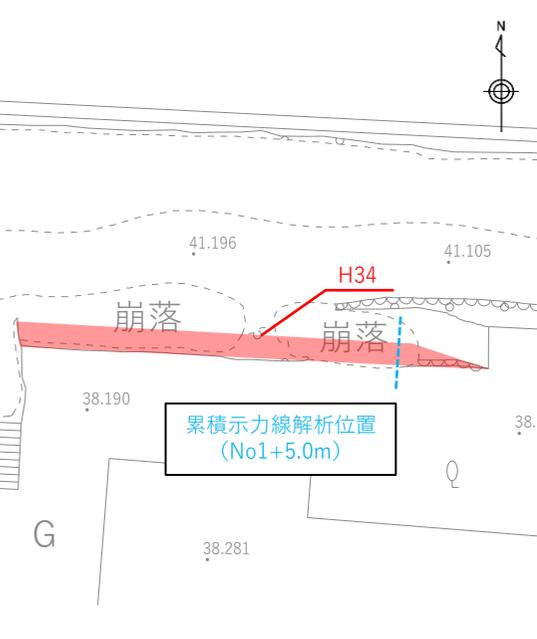
常時	中地震	大地震	判定																																										
d = 0.39m	d = 0.12m	d = 0.02m	OK																																										
常時	中地震	大地震	判定																																										
OK Fs=2.96	OK Fs=1.58	OK Fs=1.11	OK																																										
常時	中地震	大地震	判定																																										
OK Fs=4.43	OK Fs=2.75	OK Fs=2.44	OK

<p>運用なし</p>	<p>石垣背面全体の安定性評価 (円弧すべり解析)</p> <p>運用なし</p>	<p>診断内容、結果、背面構造の設定</p> <table border="1"> <thead> <tr> <th colspan="5">診断内容、結果</th> </tr> <tr> <th>診断手法</th> <th>運用</th> <th>理由</th> <th>判定</th> <th>総合判定</th> </tr> </thead> <tbody> <tr> <td>(1) 築石の安定性</td> <td>○</td> <td>必須項目</td> <td>—</td> <td rowspan="3">A</td> </tr> <tr> <td>(2) 石垣根入れ部の安定性</td> <td>×</td> <td>根入れ部の安定性に起因する破損変状が確認されないため</td> <td>—</td> </tr> <tr> <td>(3) 石垣背面全体の安定性</td> <td>×</td> <td>上部地盤にクラックがなく、下部地盤に隆起等も確認できない。そのため、背面全体を通過する円弧は生じないと判断したため</td> <td>—</td> </tr> </tbody> </table> <table border="1"> <thead> <tr> <th colspan="2">背面構造の設定</th> </tr> <tr> <th>背面構造</th> <th>理由</th> </tr> </thead> <tbody> <tr> <td>築石</td> <td>築石の背面は栗石層、Bg層の複層構造になっているが、築石に土圧を作用する土層としては栗石層が支配的であると推定した。</td> </tr> </tbody> </table>					診断内容、結果					診断手法	運用	理由	判定	総合判定	(1) 築石の安定性	○	必須項目	—	A	(2) 石垣根入れ部の安定性	×	根入れ部の安定性に起因する破損変状が確認されないため	—	(3) 石垣背面全体の安定性	×	上部地盤にクラックがなく、下部地盤に隆起等も確認できない。そのため、背面全体を通過する円弧は生じないと判断したため	—	背面構造の設定		背面構造	理由	築石	築石の背面は栗石層、Bg層の複層構造になっているが、築石に土圧を作用する土層としては栗石層が支配的であると推定した。
