# 令和7年度（2025年度）第3回 熊本城文化財修復検討委員会

## 次第

日時：令和8年（2026年）3月4日（水）

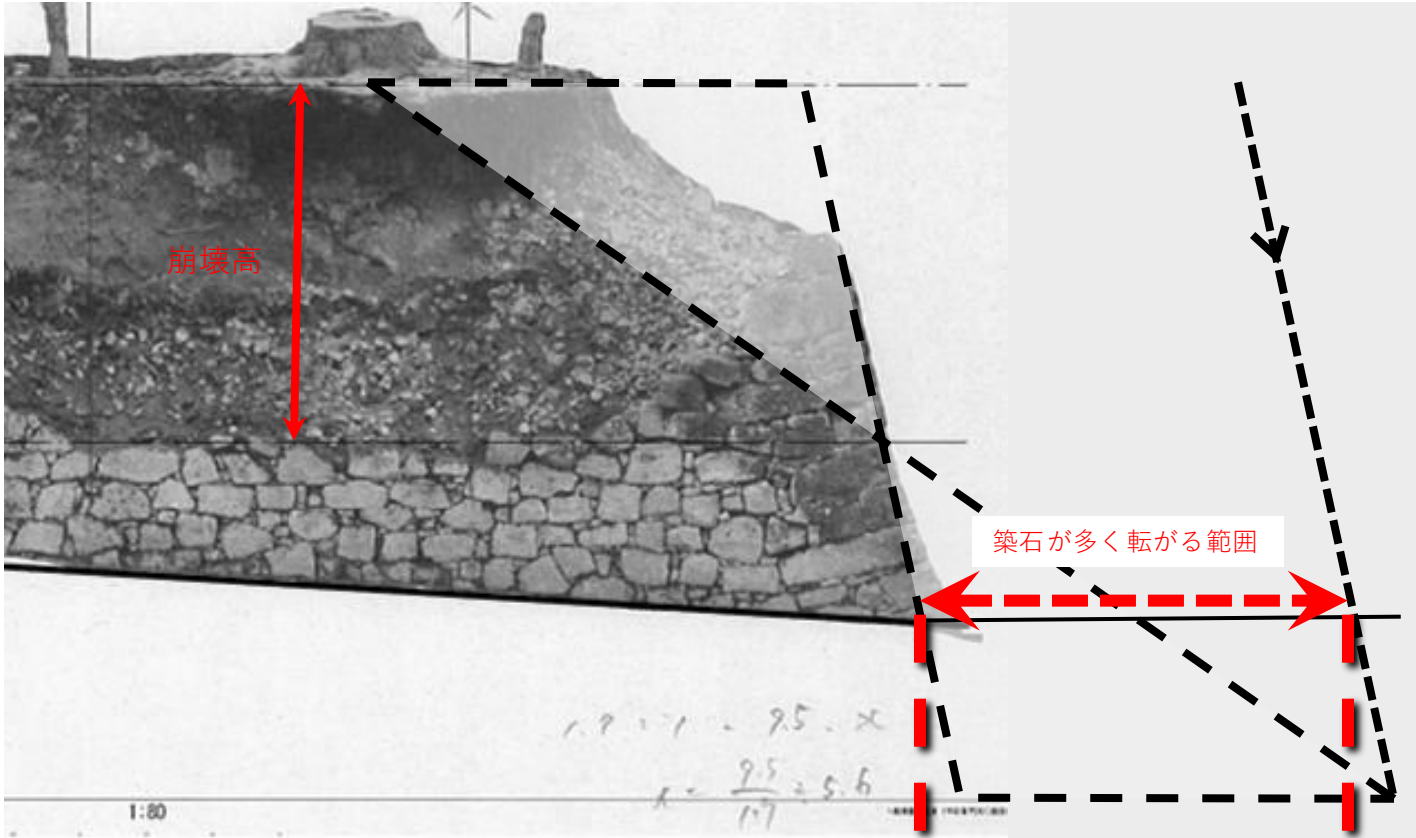
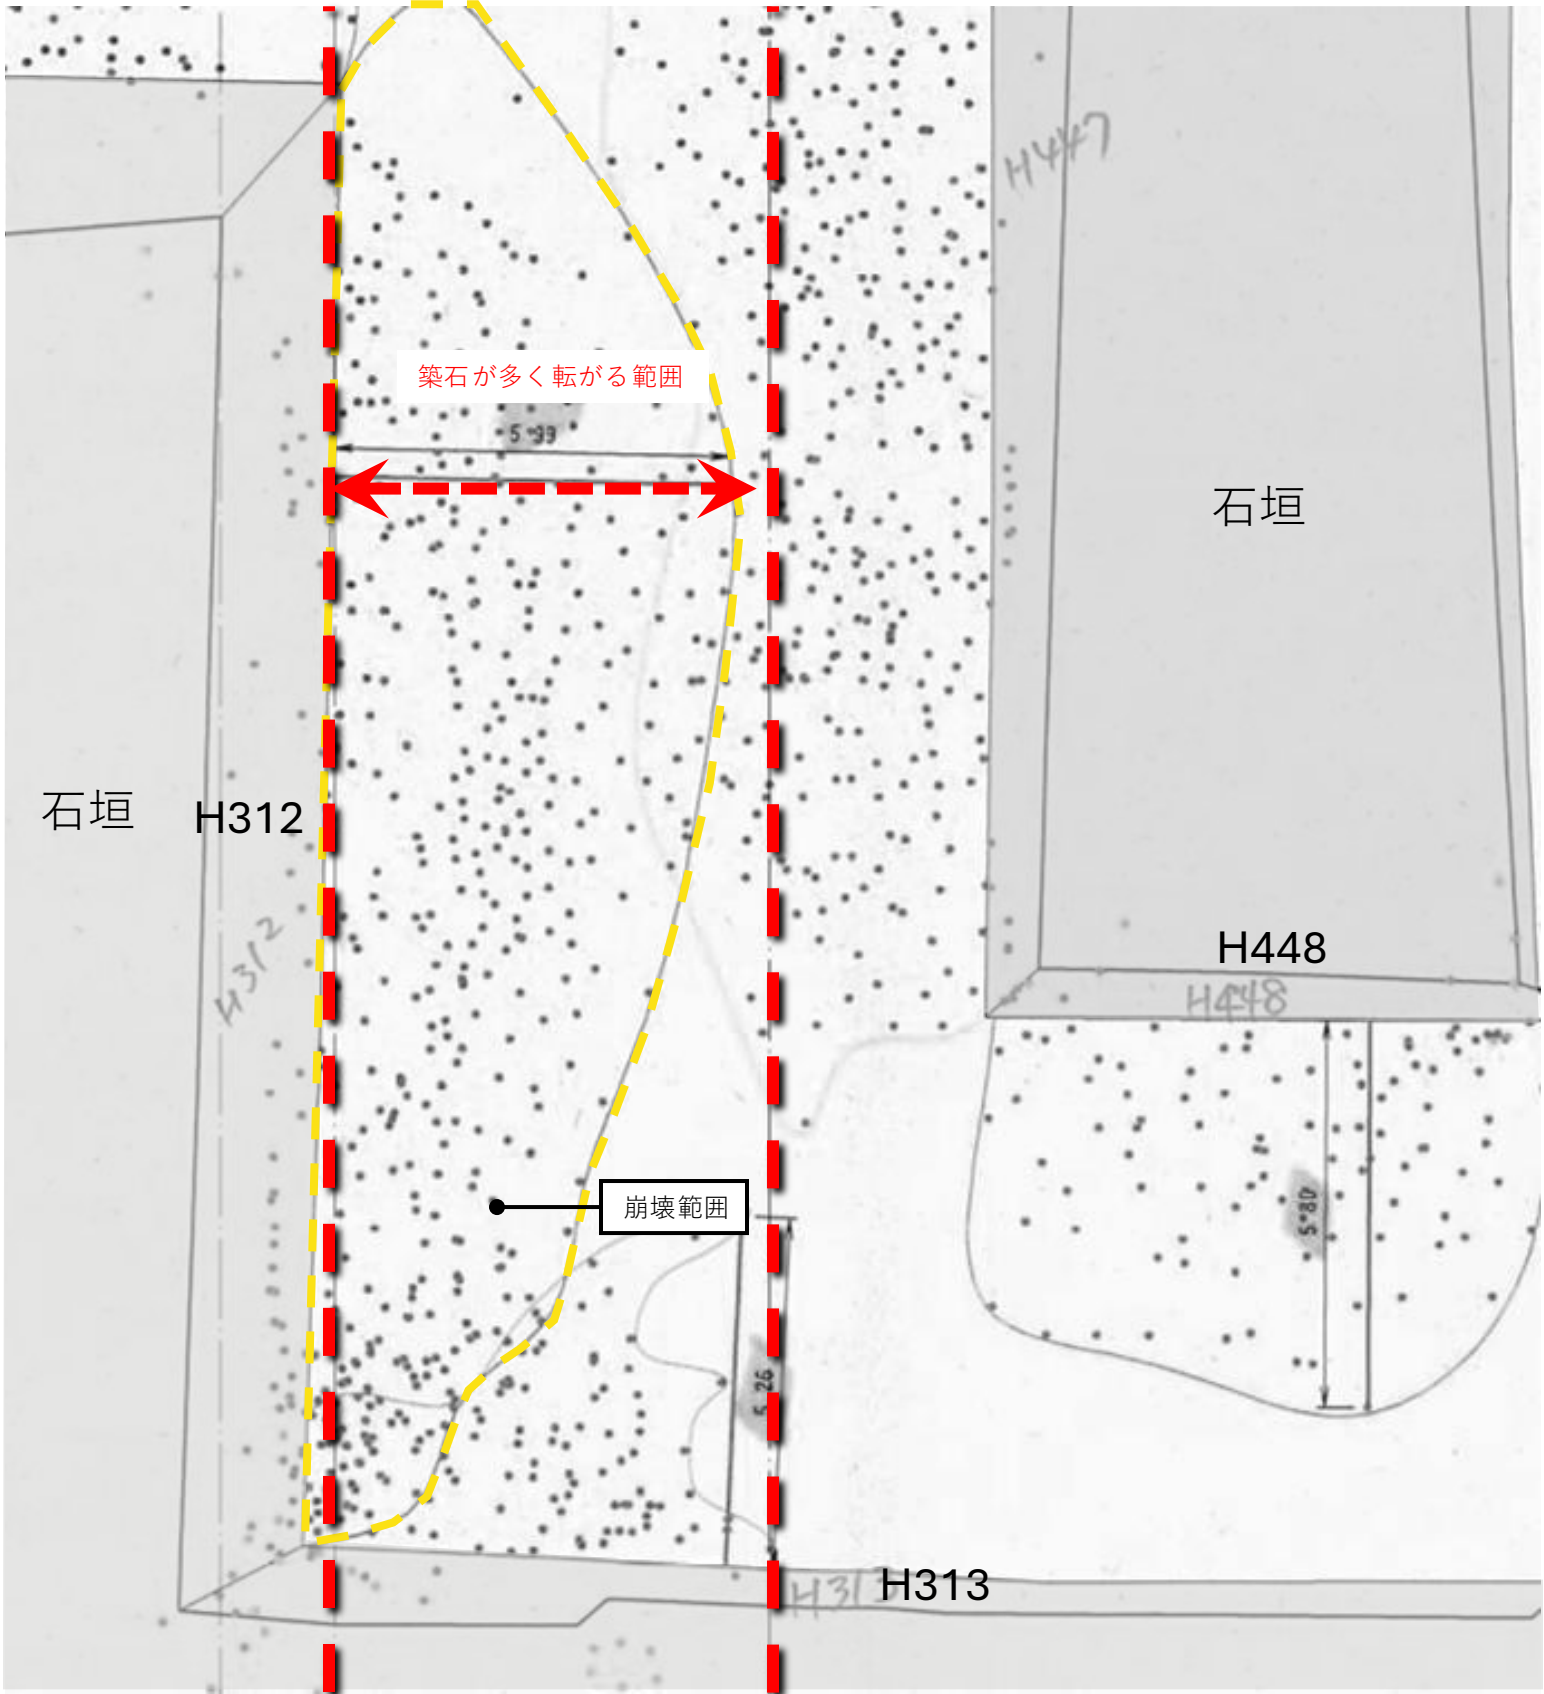
【図3-5 頬当御門の石垣H312の崩壊状況】

- ・ 下記に築石が多く転がる範囲と実際の頬当御門の石垣H312の崩壊状況を重ね合わせた図を示す(図3-5)。実情の崩落範囲と近似している。
- ※ 1.2個の石が1.5Hの距離まで石が転がってくる可能性がある。

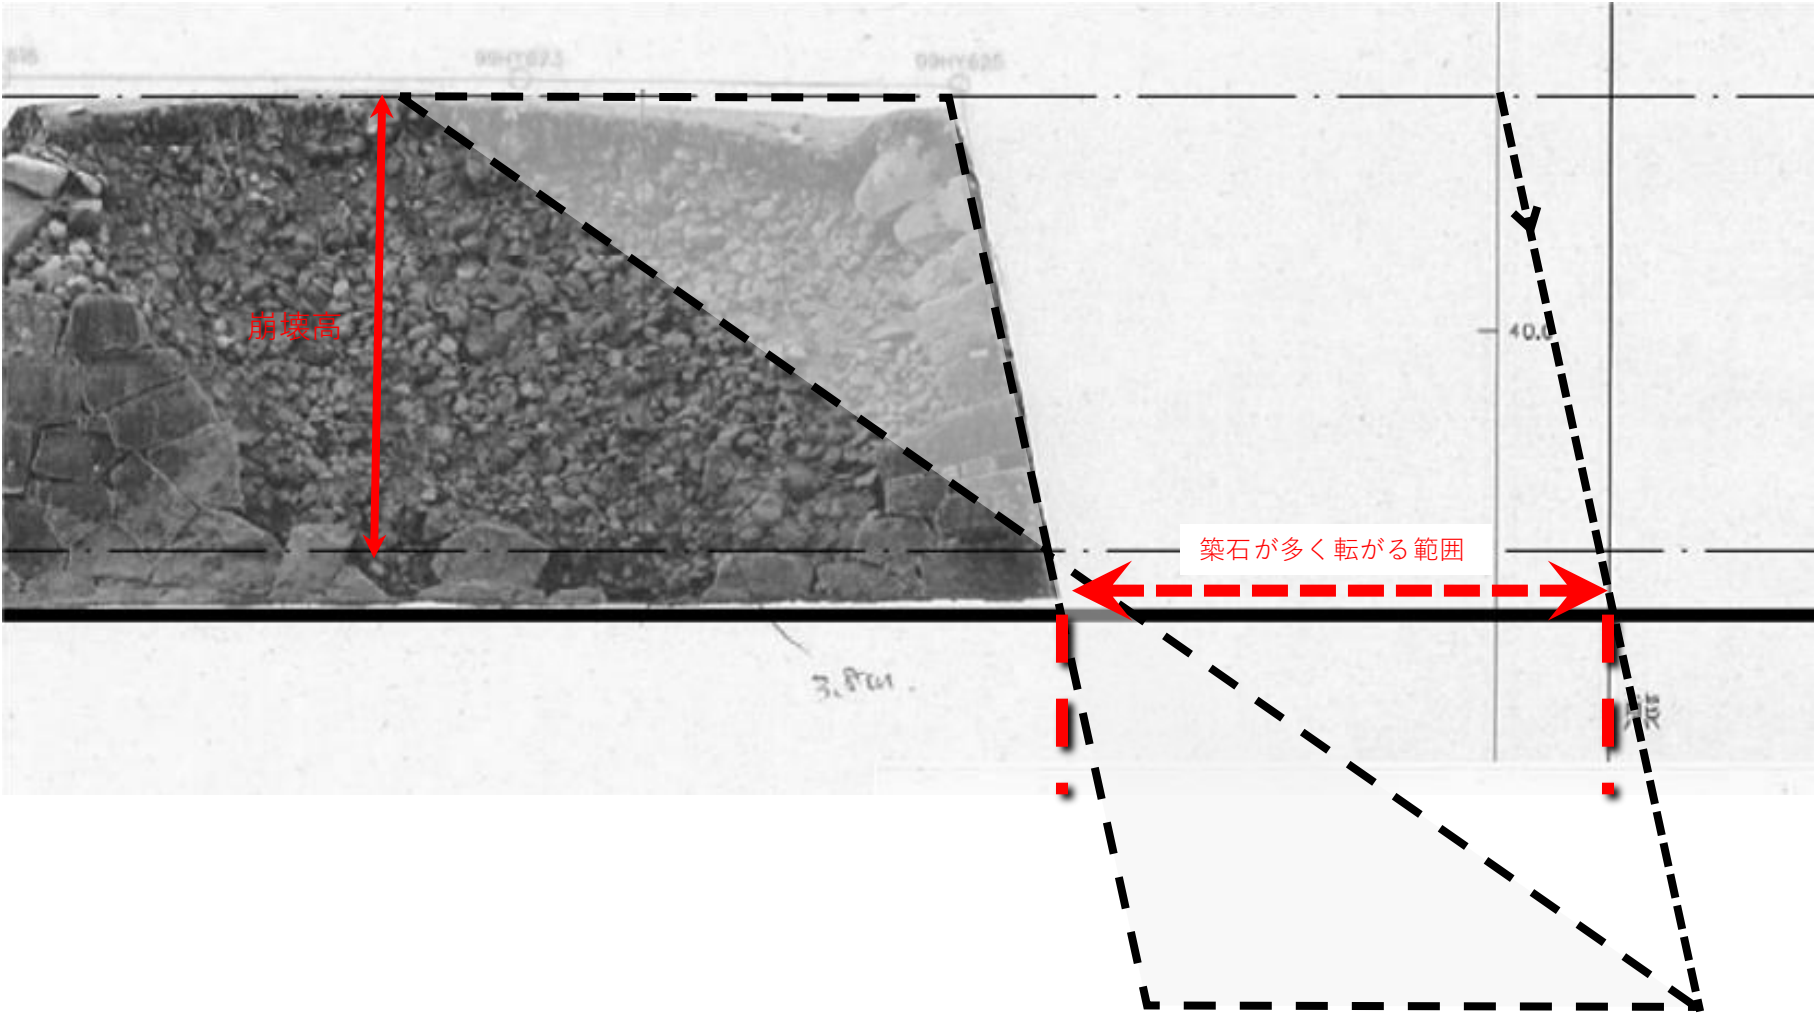
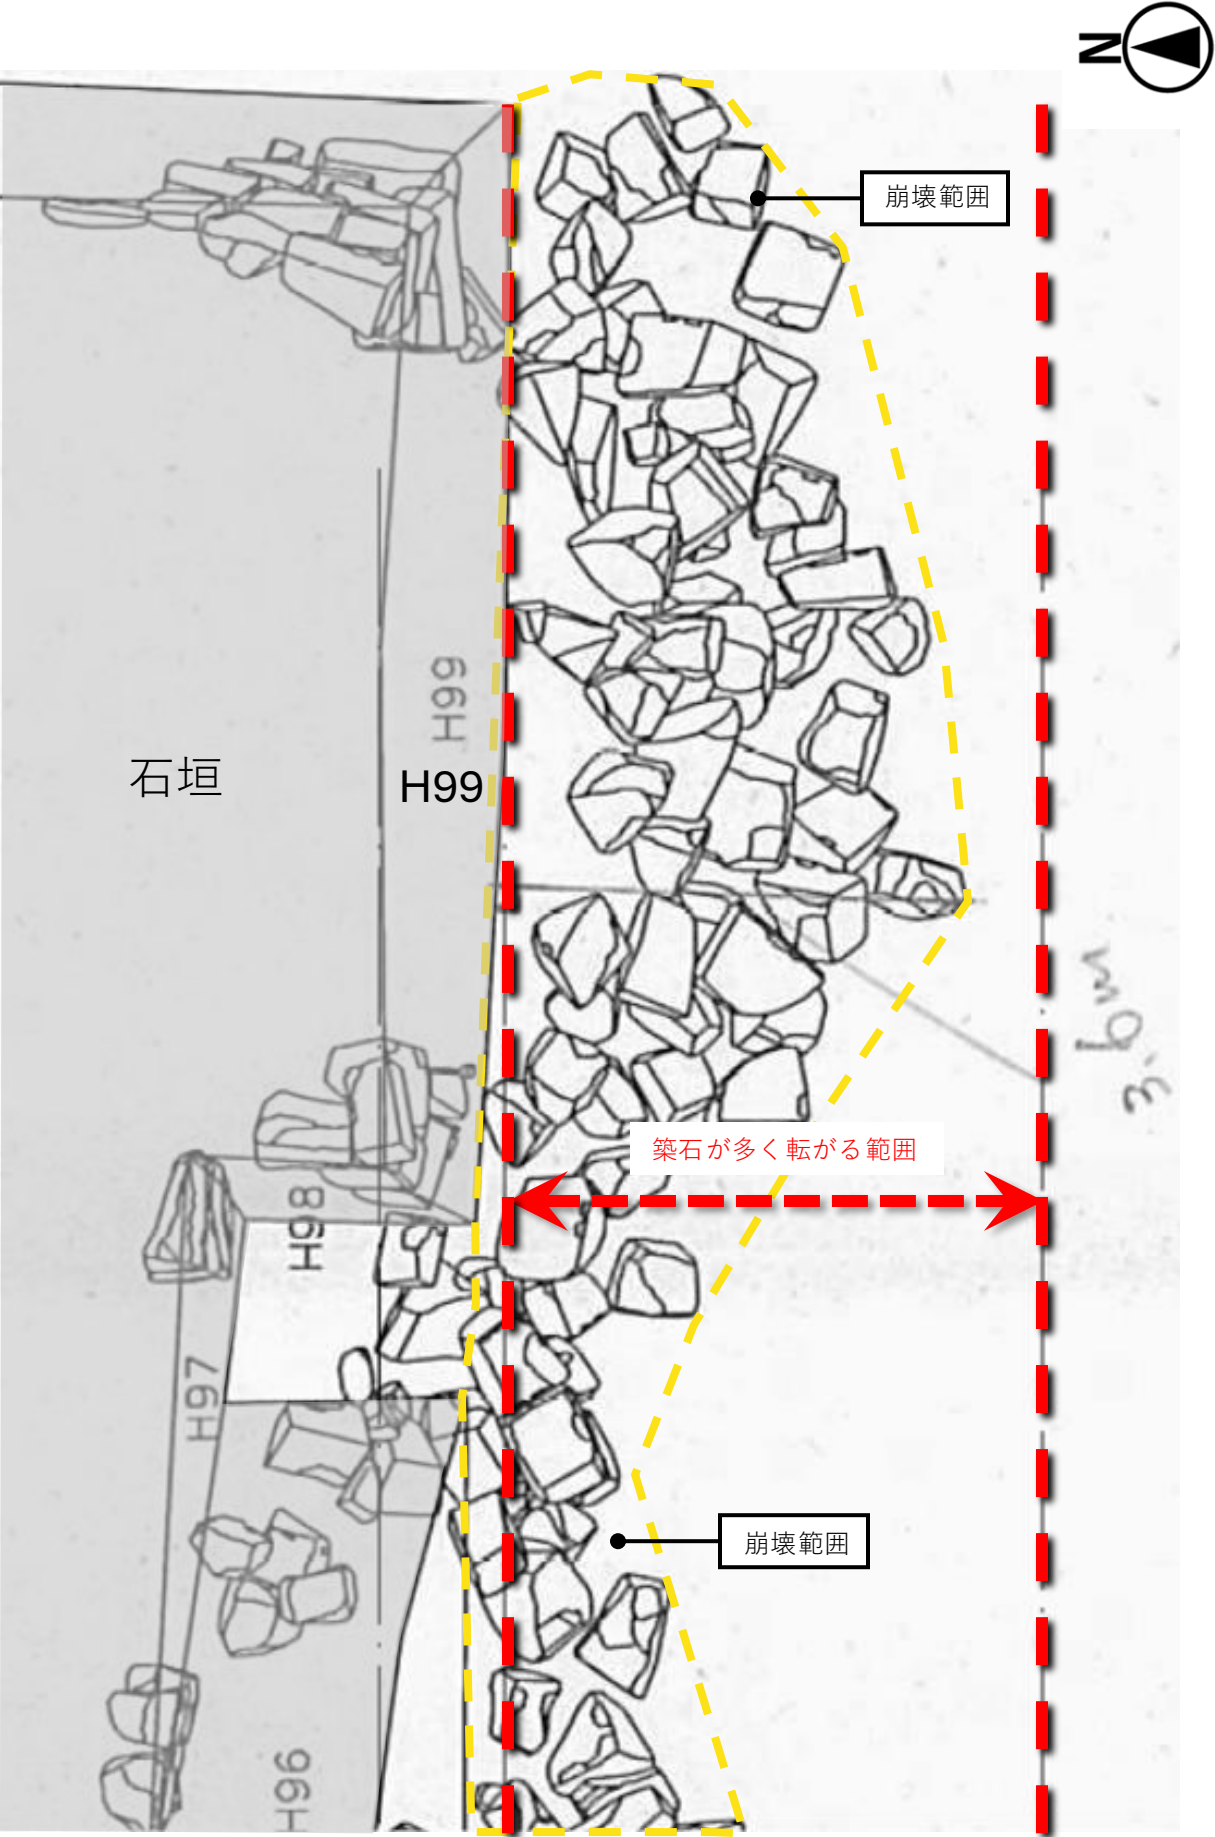
【図3-6 加藤神社の石垣H99の崩壊状況】

- ・ 下記に築石が多く転がる範囲と実際に加藤神社の石垣H99の崩壊状況を重ね合わせた図を示す(図3-6)。実情の崩落範囲と近似している。
- ※ 1.2個の石が1.5Hの距離まで石が転がってくる可能性がある。

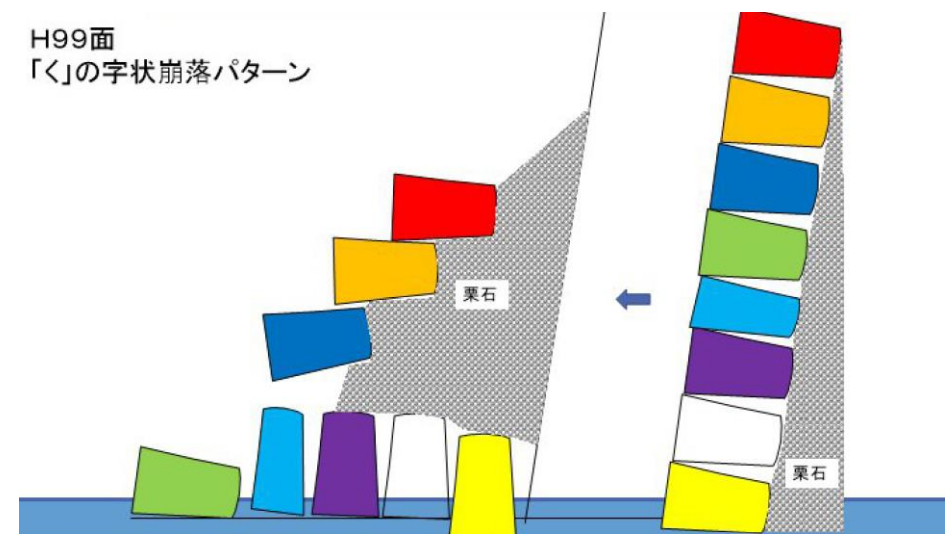
【図4-1 くの字崩壊】

- ・石垣の崩壊箇所の挙動については、崩落した石材の測量資料から「くの字崩壊」することが確認されている(図4-1)。
- ・この「くの字崩壊」は、1/10スケールの縮小模型を用いた石垣の振動台実験の結果においても確認されている。
- ・この崩壊軌跡を確認するため、石垣の振動台実験の動画をコマ送りで示した(図4-2)。
- ・その結果、くの字の頂点が地面に衝突し、堆積し始める1-8までの軌跡が崩壊軌跡として推測できる※(図4-3)。
- ・その崩落軌跡は、各石垣の崩落高さに当て込み範囲を求める。
- ・図4-4は馬具櫓石垣で求めた崩落軌跡。

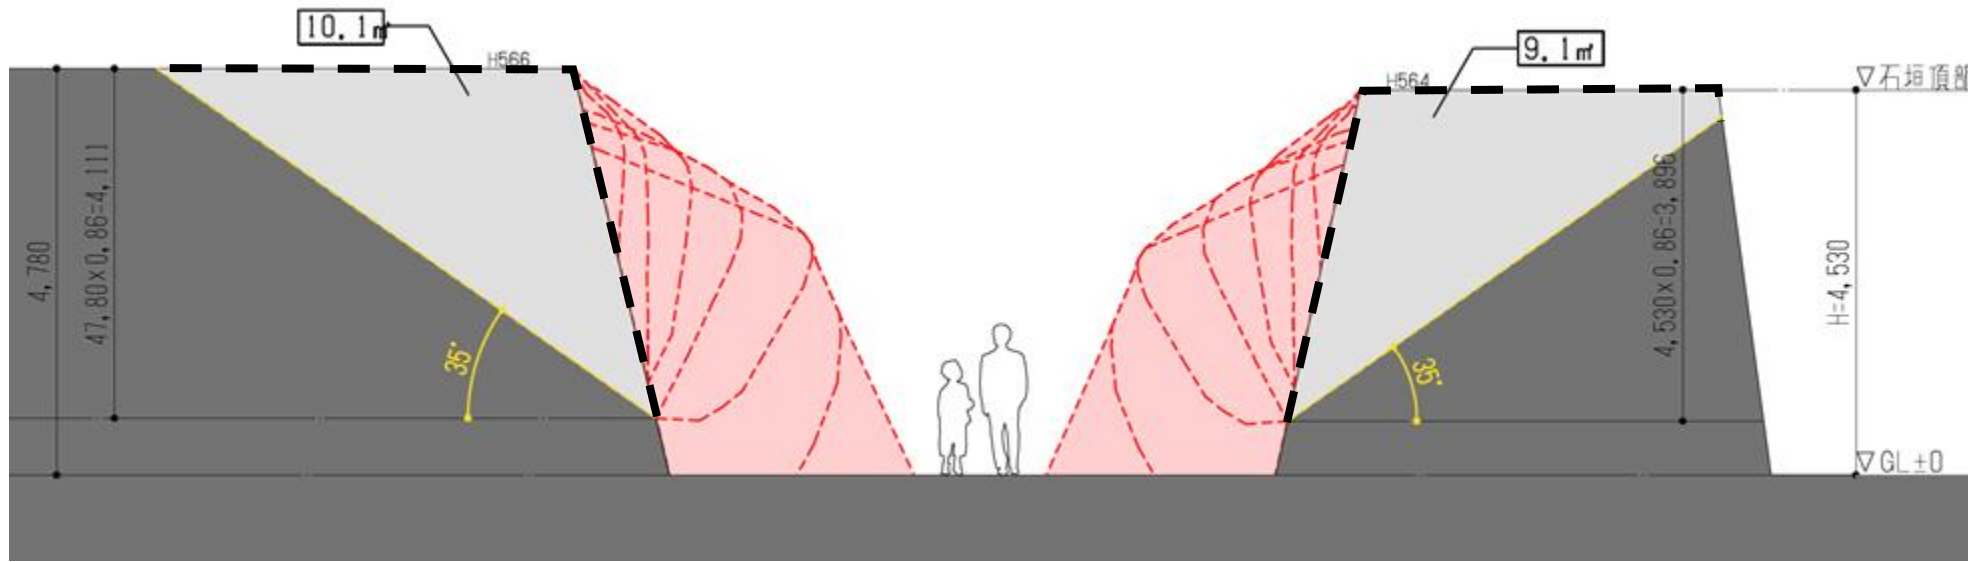
【図4-4 崩壊軌跡(馬具櫓石垣)】

崩壊軌跡に関しては、石垣の勾配や反りなどがその範囲に影響する可能性もあり、今後も検証が必要である。

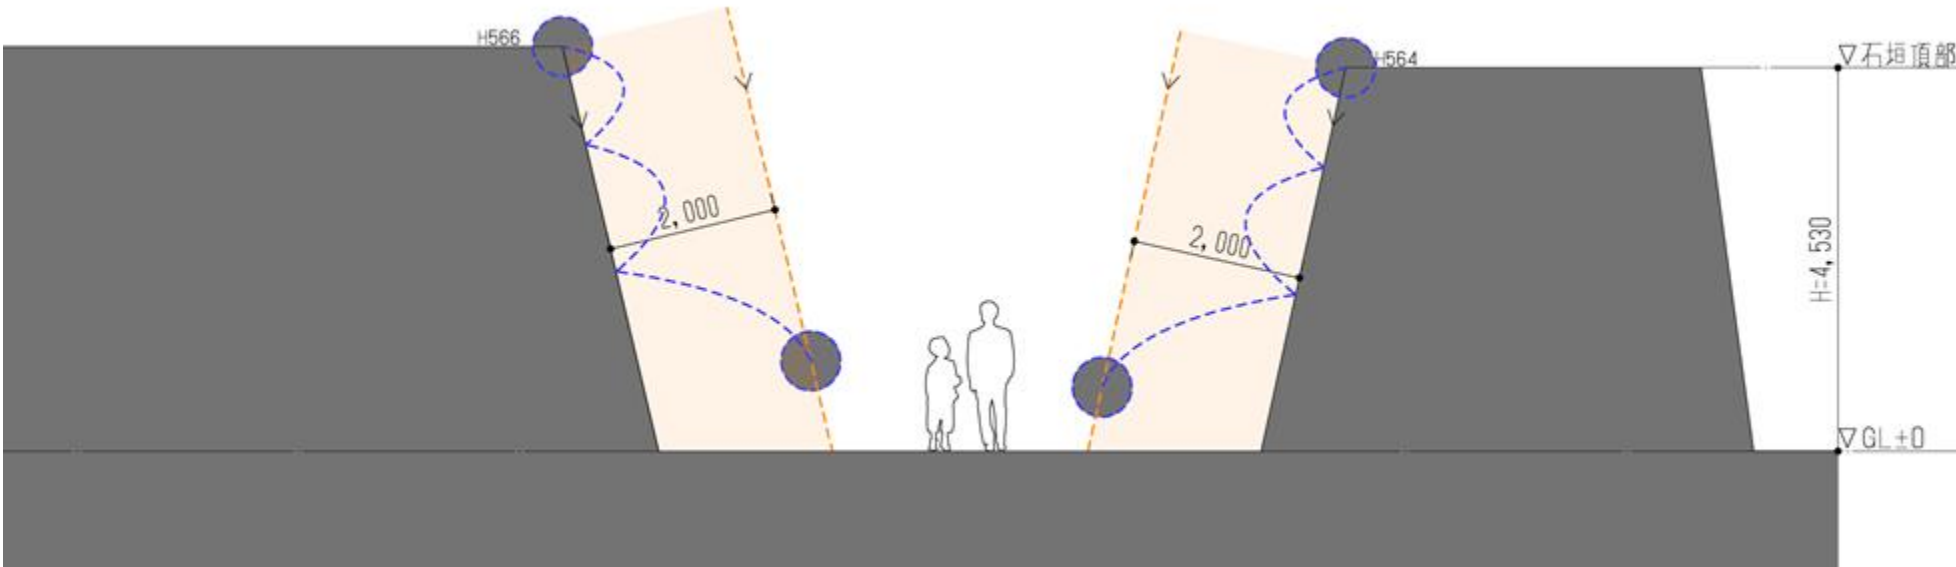
【図5-1 直接落石を受ける範囲(馬具櫓石垣)】

- ・ 下記に「直接落石を受ける範囲」の概念図を示す(図5-1)。
- ・ 落石対策便覧によると、落石の形状によらずに落石の最大の跳躍量はほとんど2m以下(図5-2)となっており、この**跳躍高2m範囲を直接落石を受ける範囲**として採用する。
- ・ 同便覧では、斜面途中に突起がある場合、跳躍高2mを超えるとされているが、石垣は自然の崖と異なり平滑な面であること、また、高さ40mを超える場所から落下した場合に発生するデータであり、石垣の高さは概ね20mの範囲内のため、**突起による跳躍は考慮しないものとする。**

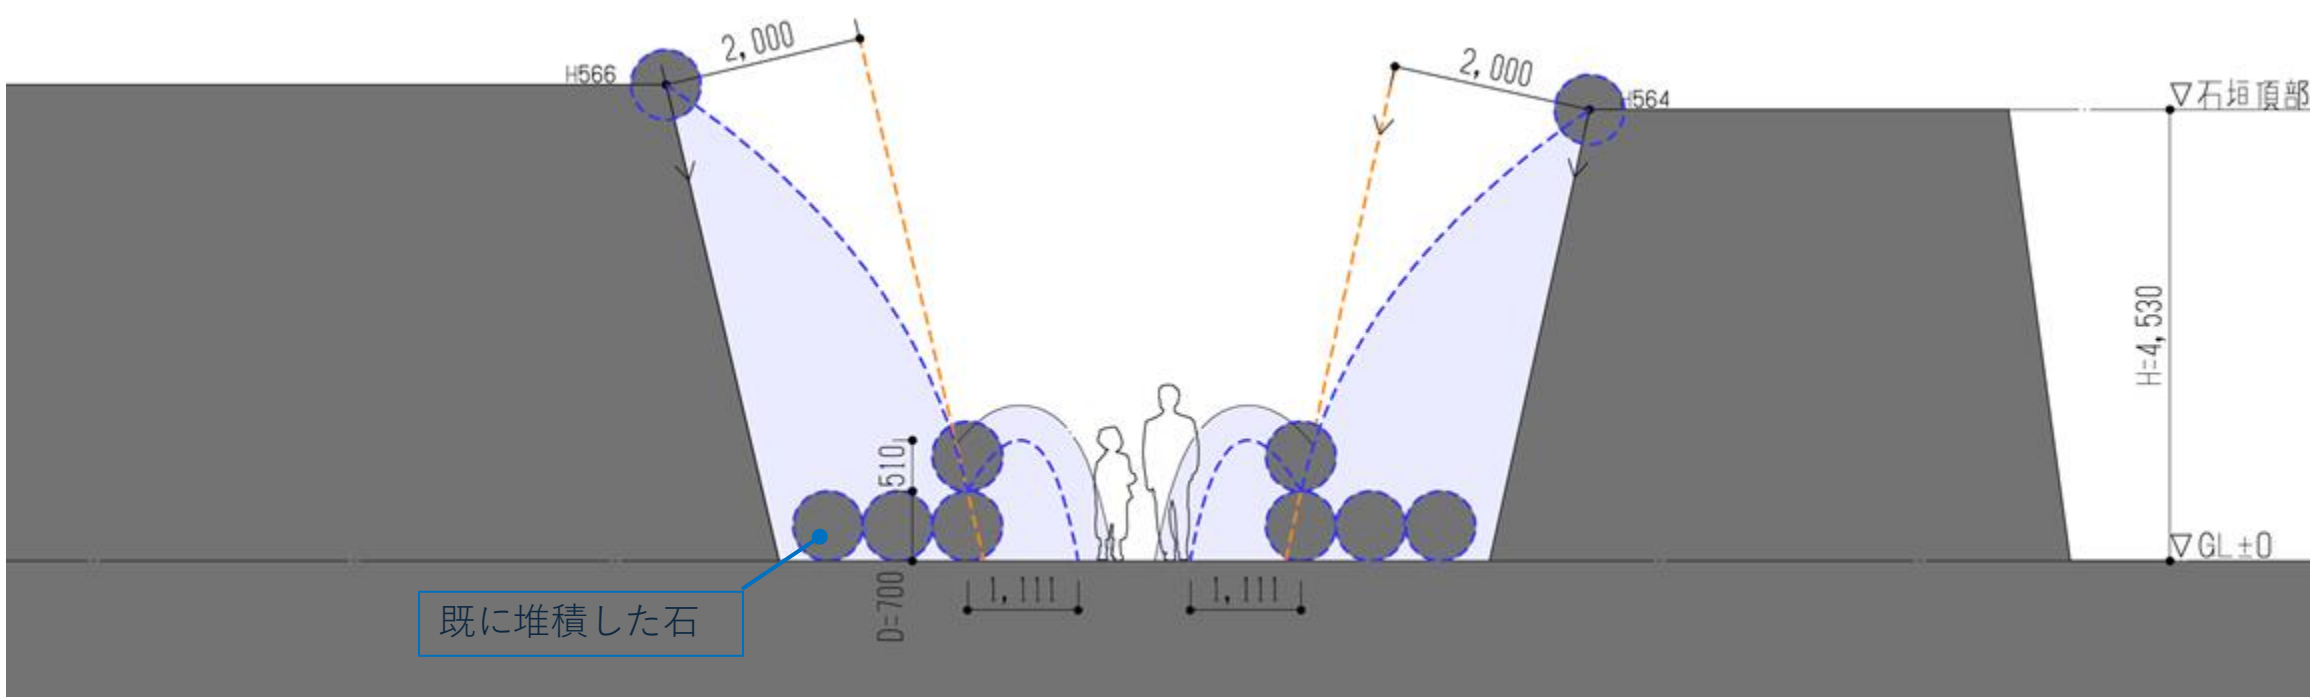
【図6-1 反発する石の範囲(馬具櫓石垣)】

- ・ 下記に石が地面に当たって反発する範囲を示す(図6-1)。
- ・ 築石が地面に落下し反発する場合、その落下した面の状況によりその大きさは変化する。そこで検討するにあたって、**既に堆積した石の上に再び築石が落下する状況**もありえると考え、その状況が地盤に落下する状況より、より危険側であると判断した。  
そこで**一層分の石が堆積しその上から石垣の天端の石が落下、石が反発するケース**を想定する。
- ・ 反発する石の範囲の導出について。下記の落石対策便覧に関する参考資料の「速度比と反発係数」(図6-2)、物理学の斜方投射の公式を参考にしている。
- ・ 反発係数については、現地に応じた係数 堆積した石を露岩部とみなし、土ではなくより反発係数の大きい露岩部を採用する(表6-1)。

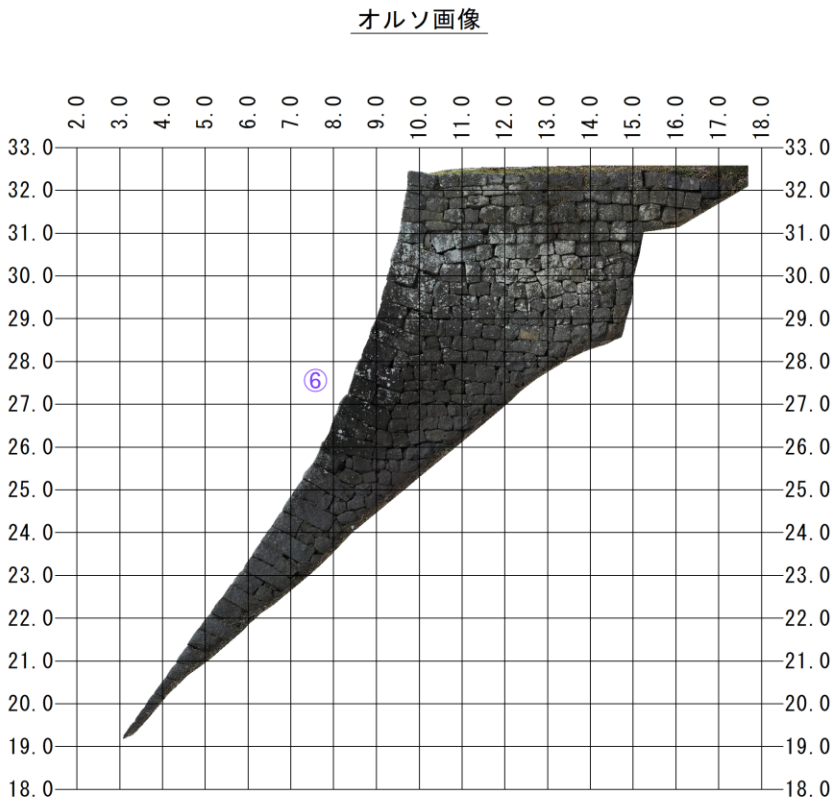
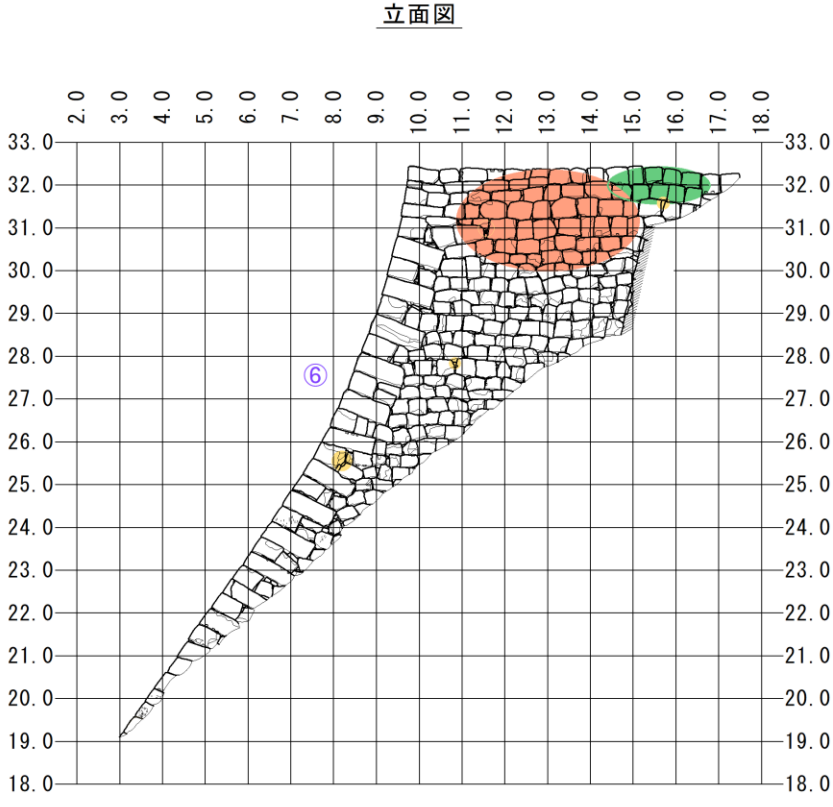
【石垣履歴把握について】  
⑥ 熊本城石垣7期（1871年～1875年）  
横目地が通る。新材を用いている。  
中央には小ぶりの築石を多く用いる。

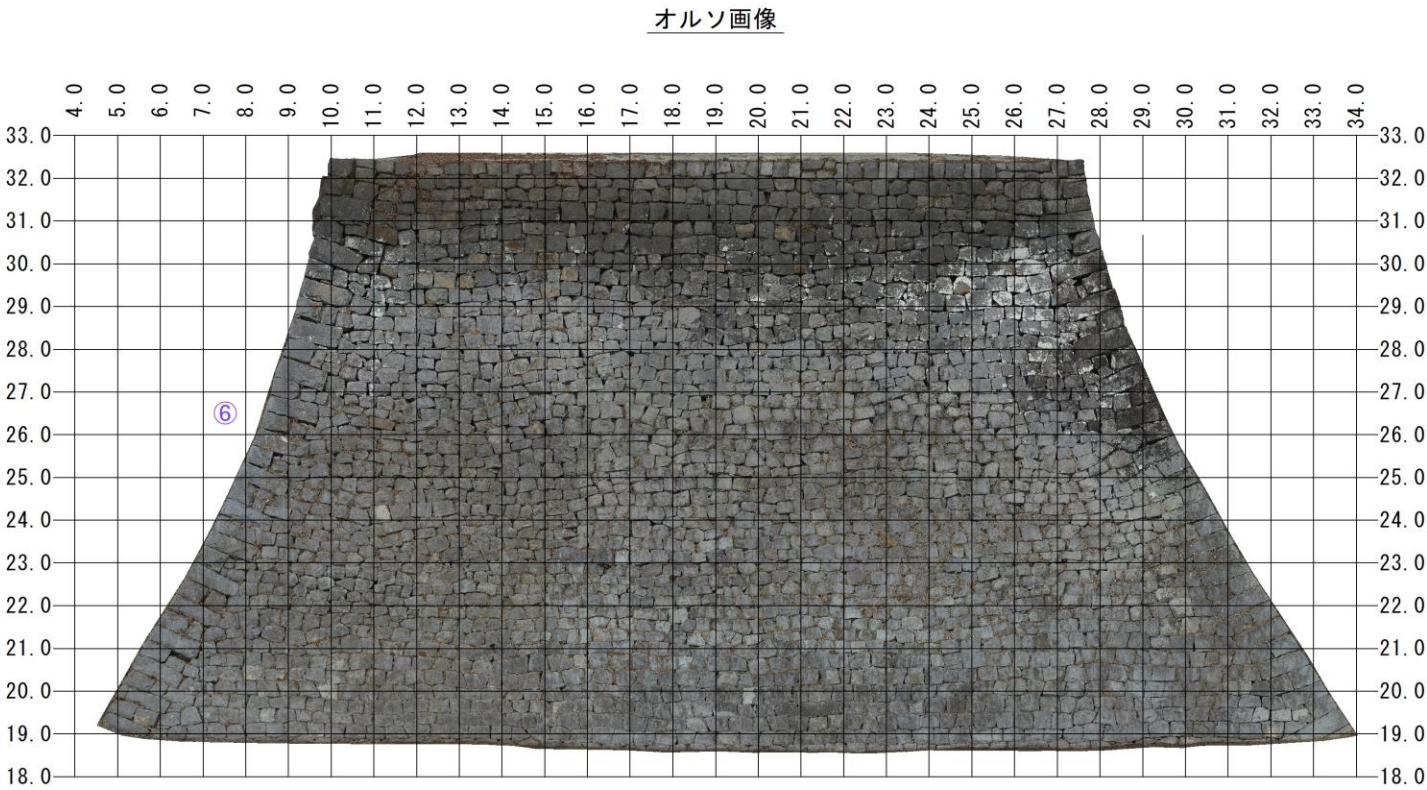
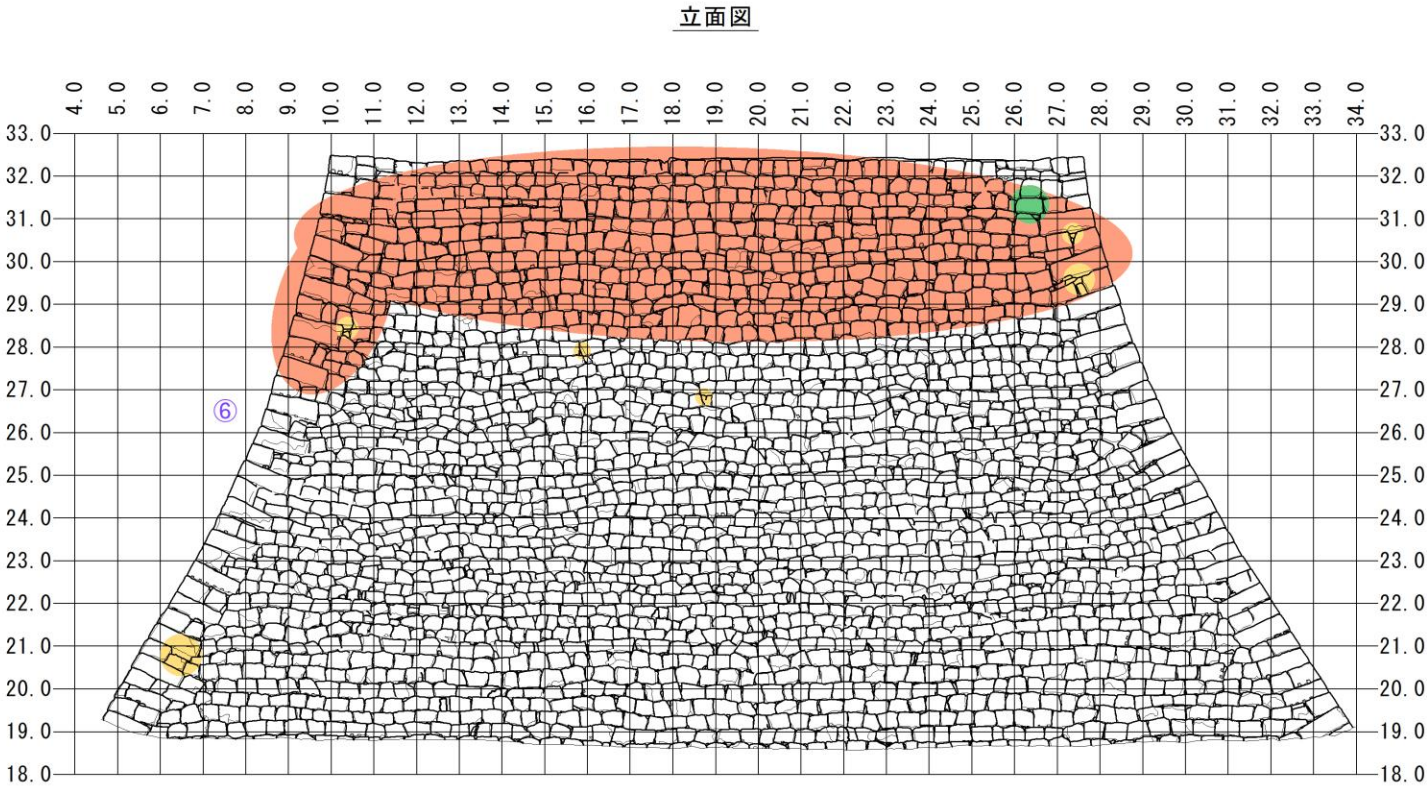
【石垣履歴把握について】  
⑥ 熊本城石垣7期（1871年～1875年）  
横目地が通る。新材を用いている。  
中央には小ぶりの築石を多く用いる。

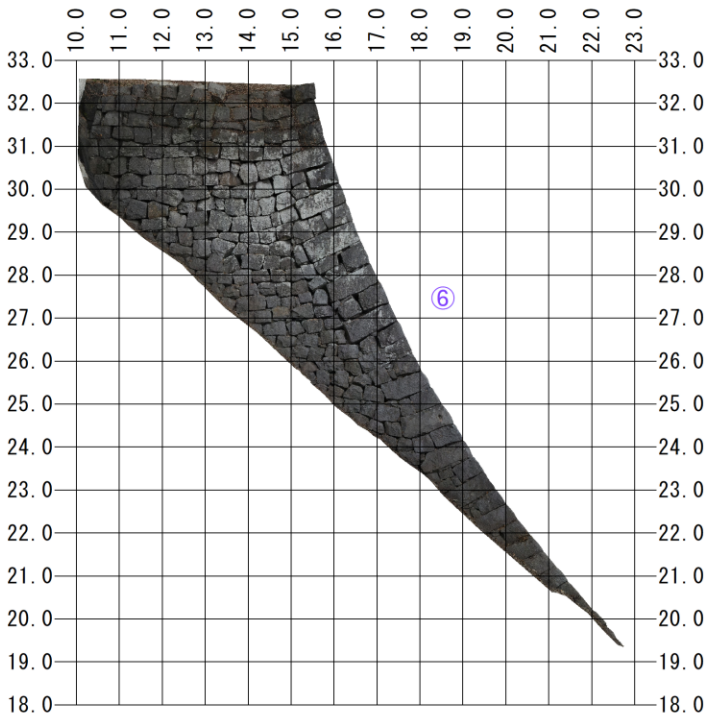
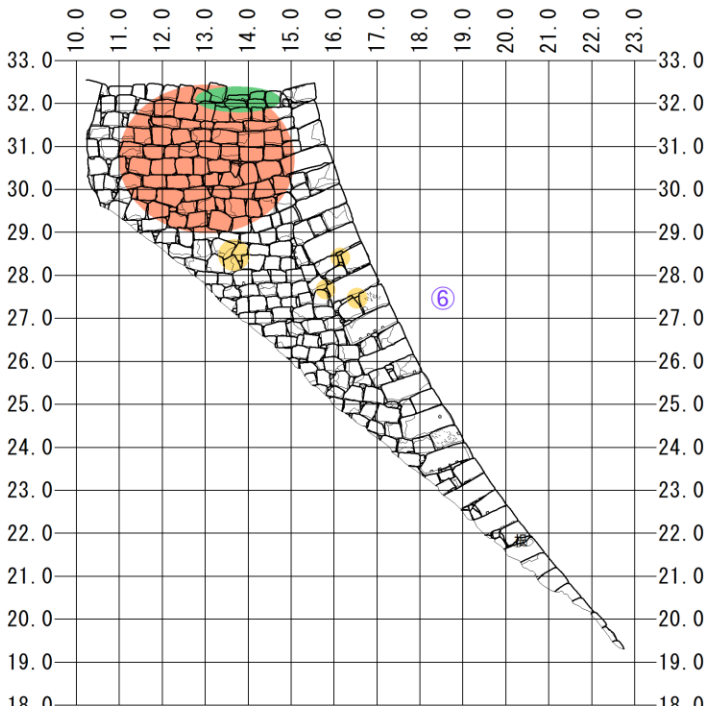
【石垣履歴把握について】  
⑥. 熊本城石垣7期 (1871年～1875年)  
横目地が通る。新材を用いている。  
中央には小ぶりの築石を多く用いる。

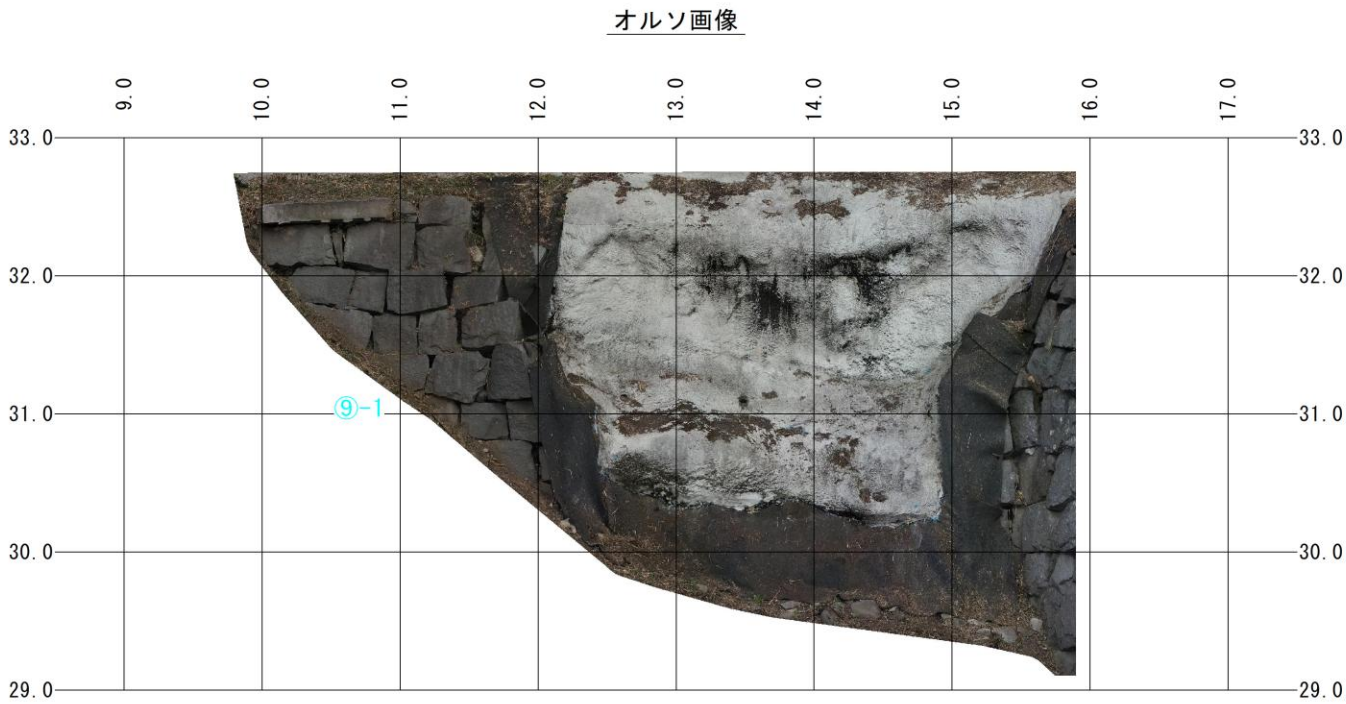
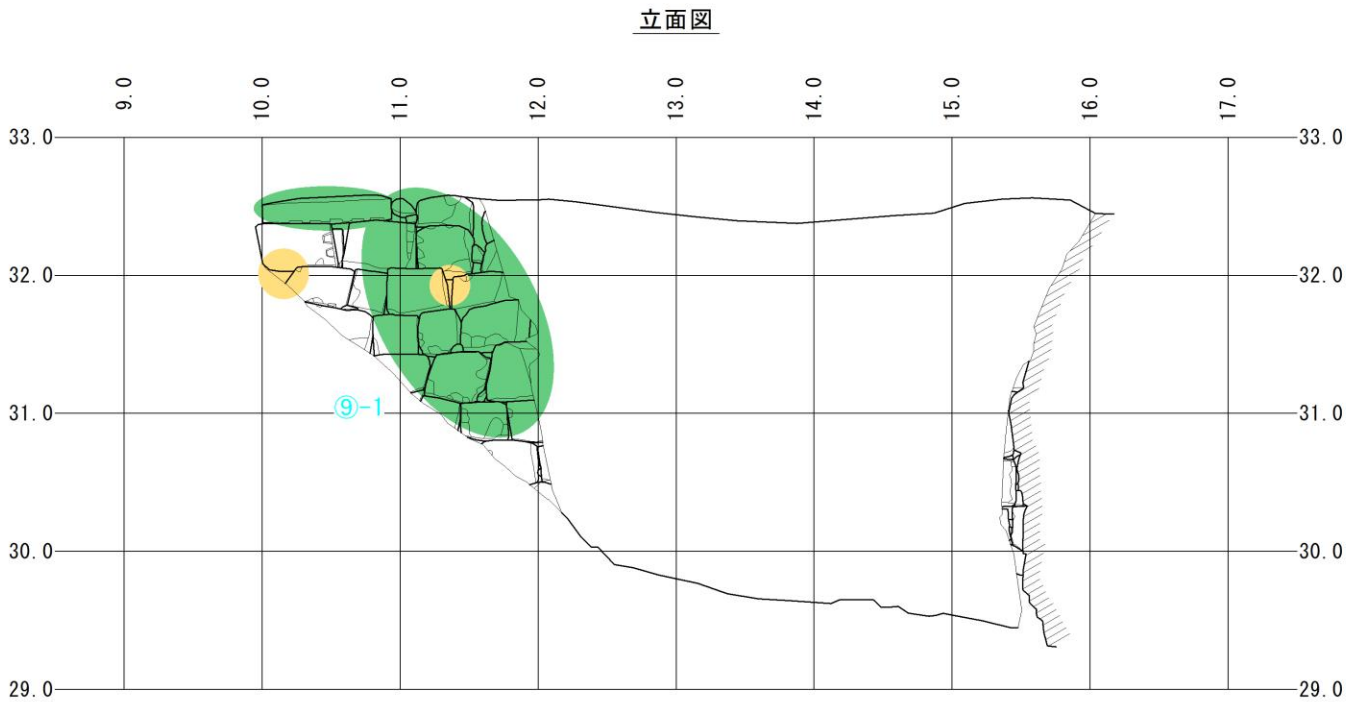
【石垣履歴把握について】  
⑨-1. 熊本城石垣7期以降（1871年～）  
横目地が通る。旧材と新材を用いている。

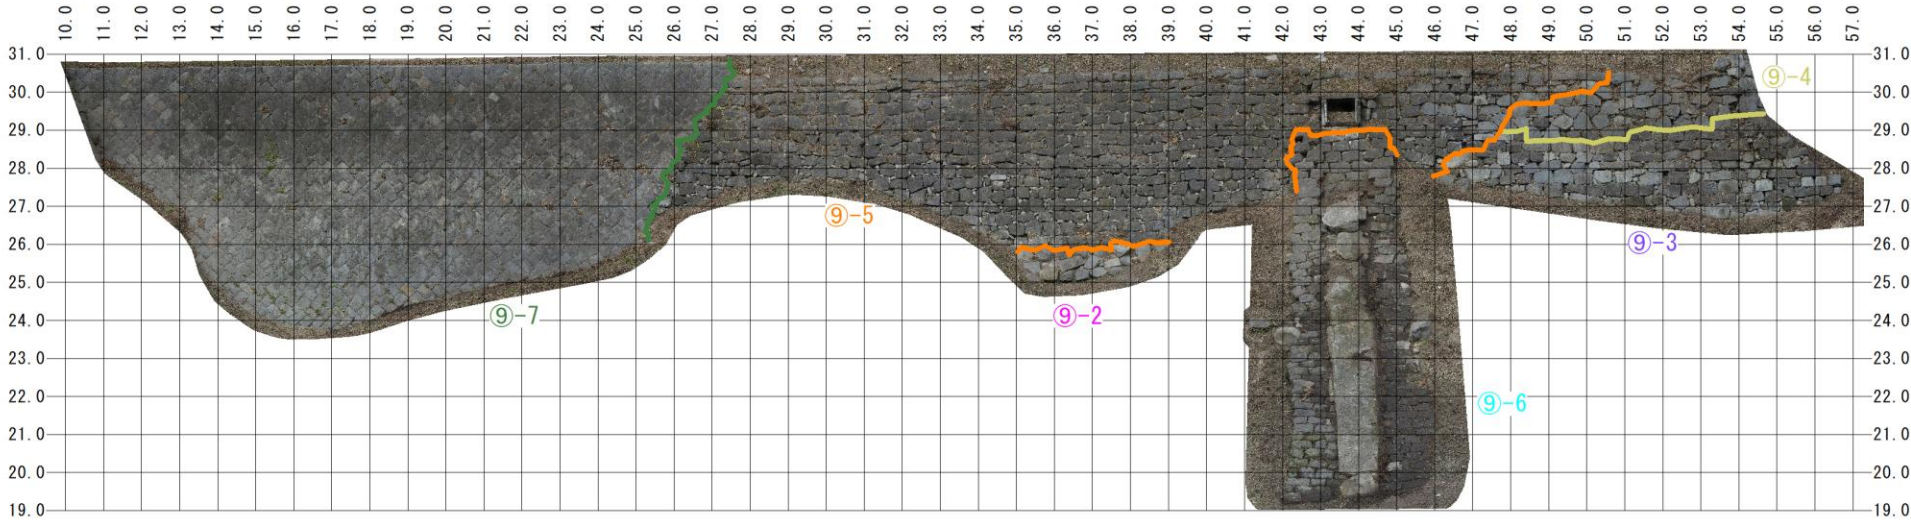
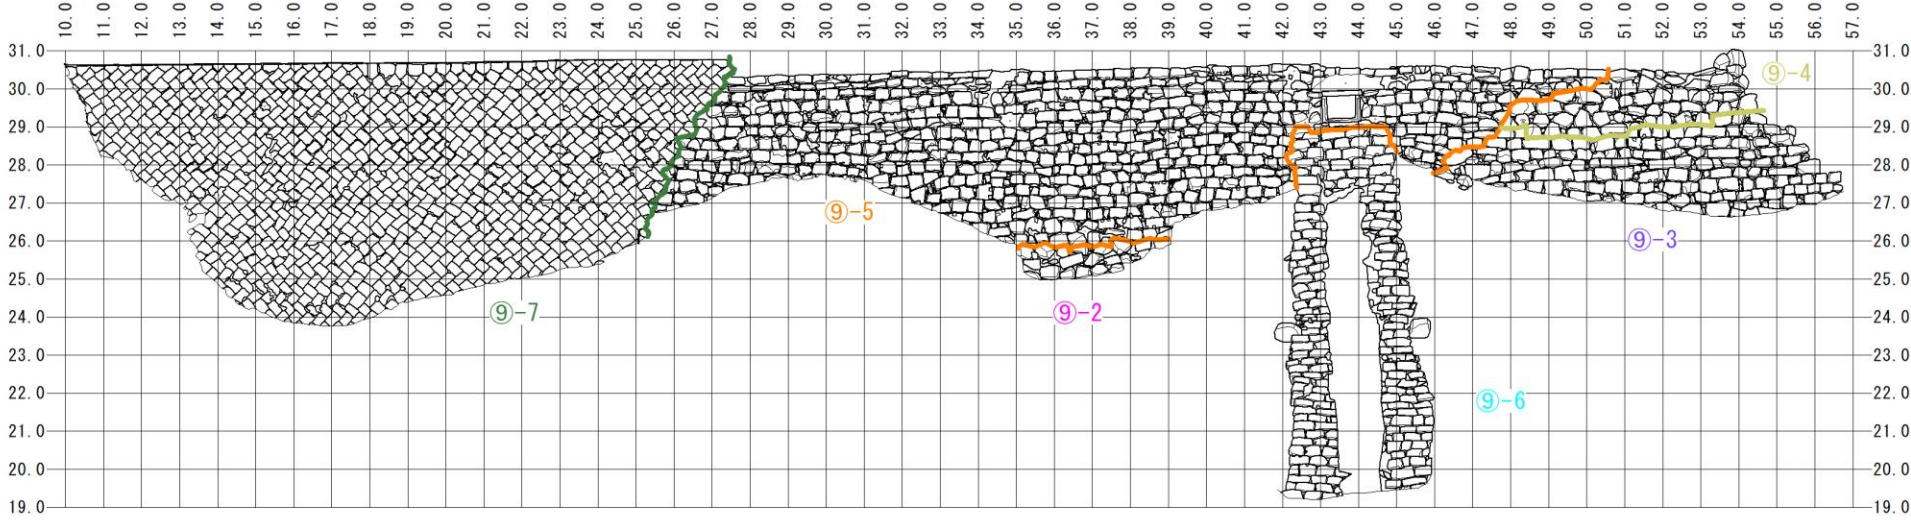
- 【石垣履歴把握について】
- ⑨-2. 熊本城石垣7期以降(1871年～)  
横目地が通らない。旧材を用いている。
  - ⑨-3. 熊本城石垣7期以降(1871年～)  
横目地が通る。旧材と新材を用いている。
  - ⑨-4. 熊本城石垣7期以降(1871年～)  
横目地が通らない。非方形。
  - ⑨-5. 熊本城石垣7期以降(1871年～)  
横目地が通る。旧材を用いている。
  - ⑨-6. 熊本城石垣7期以降(1871年～)  
横目地が通る。新材を用いている。  
新材で横長の石を用いている。
  - ⑨-7. 熊本城石垣7期以降(1871年～)  
横目地が通らない。新材を用いている。

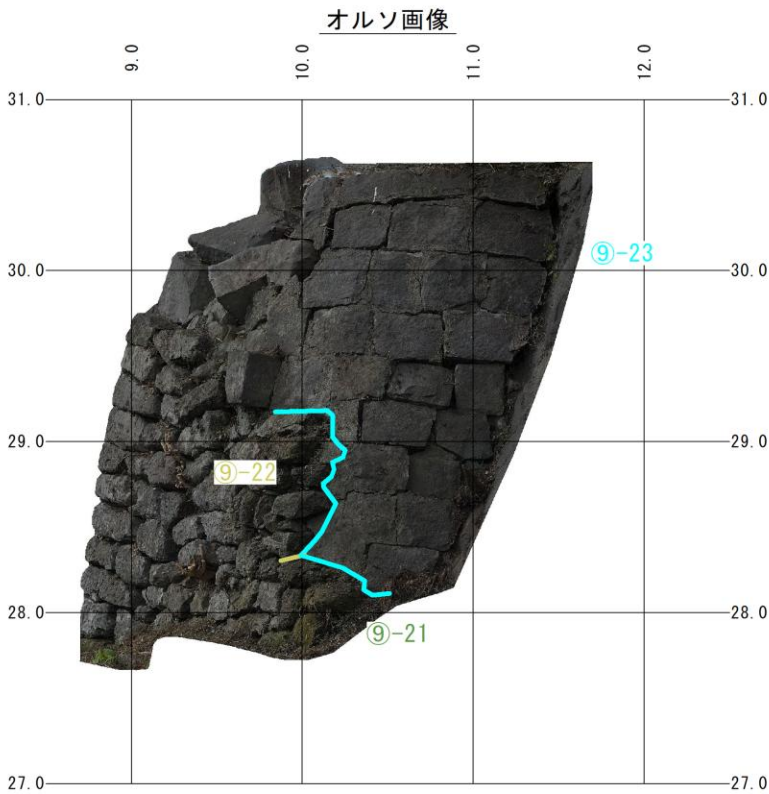
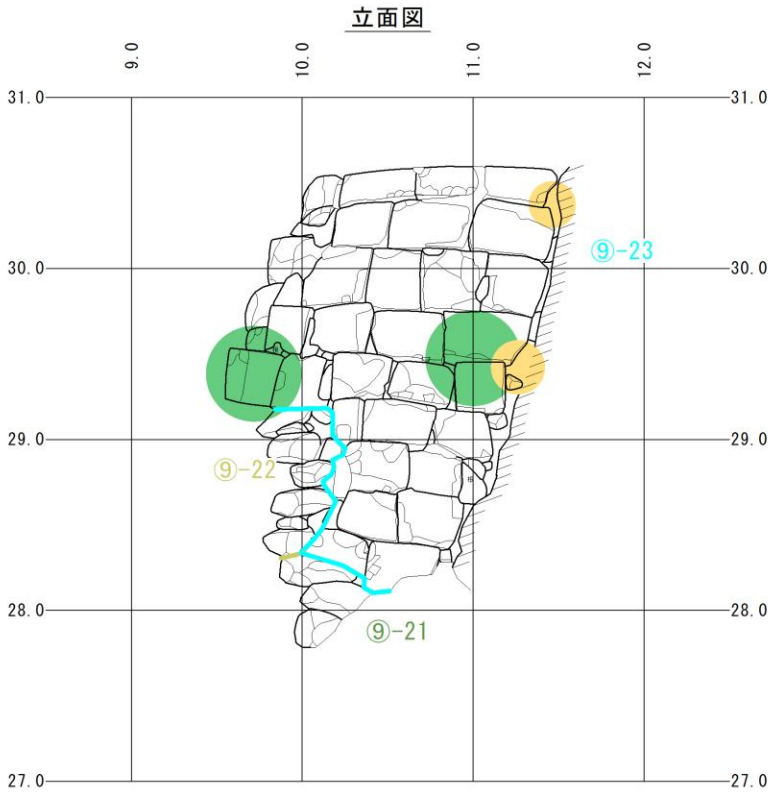
- ⑨-21. 熊本城石垣7期以降 (1871年～)  
横目地が通らない。非方形。凝灰岩製の偏平な石を用いている。⑨-22に比べ築石が大きい。
- ⑨-22. 熊本城石垣7期以降 (1871年～)  
横目地が通らない。非方形。凝灰岩製の偏平な石を用いている。⑨-21に比べ築石が小さい。
- ⑨-23. 熊本城石垣7期以降 (1871年～)  
横目地が通る。新材を用いている。目地をモルタルで埋めている。
