# 令和7年度（2025年度）第3回 熊本城文化財修復検討委員会

## 次第

日時：令和8年（2026年）3月4日（水）

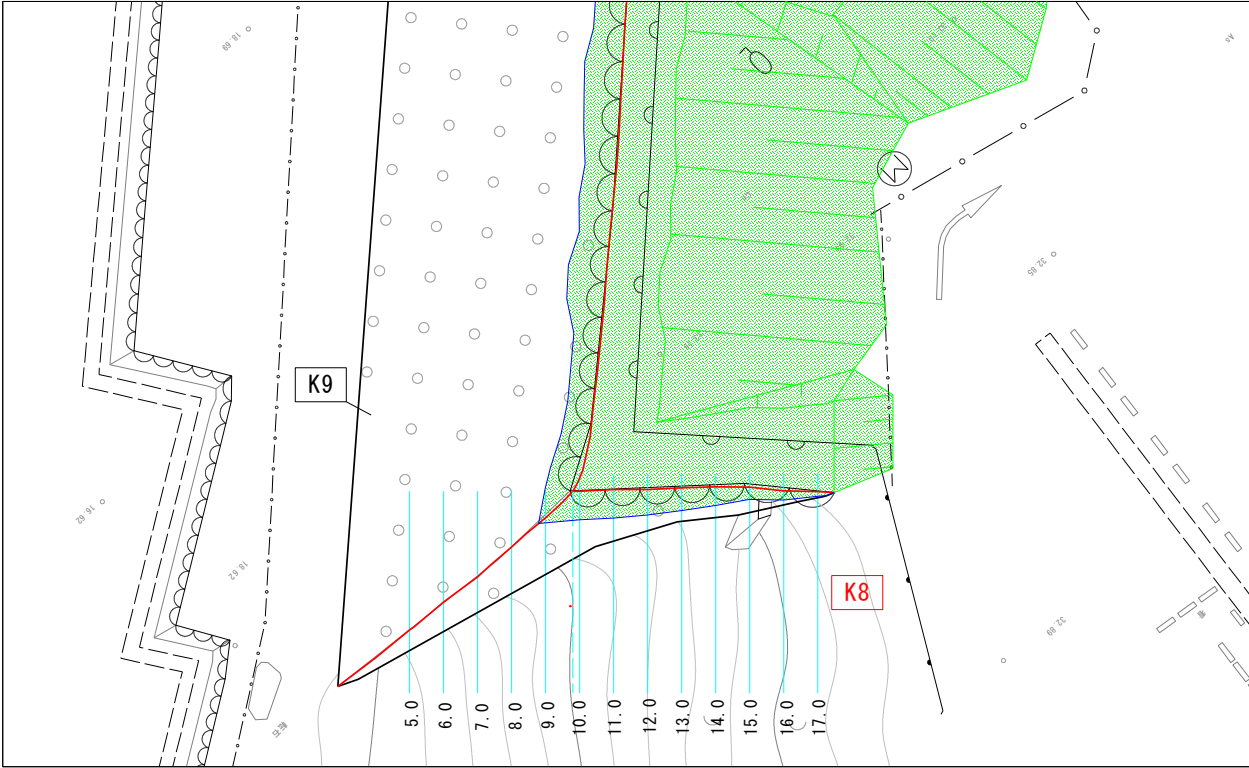
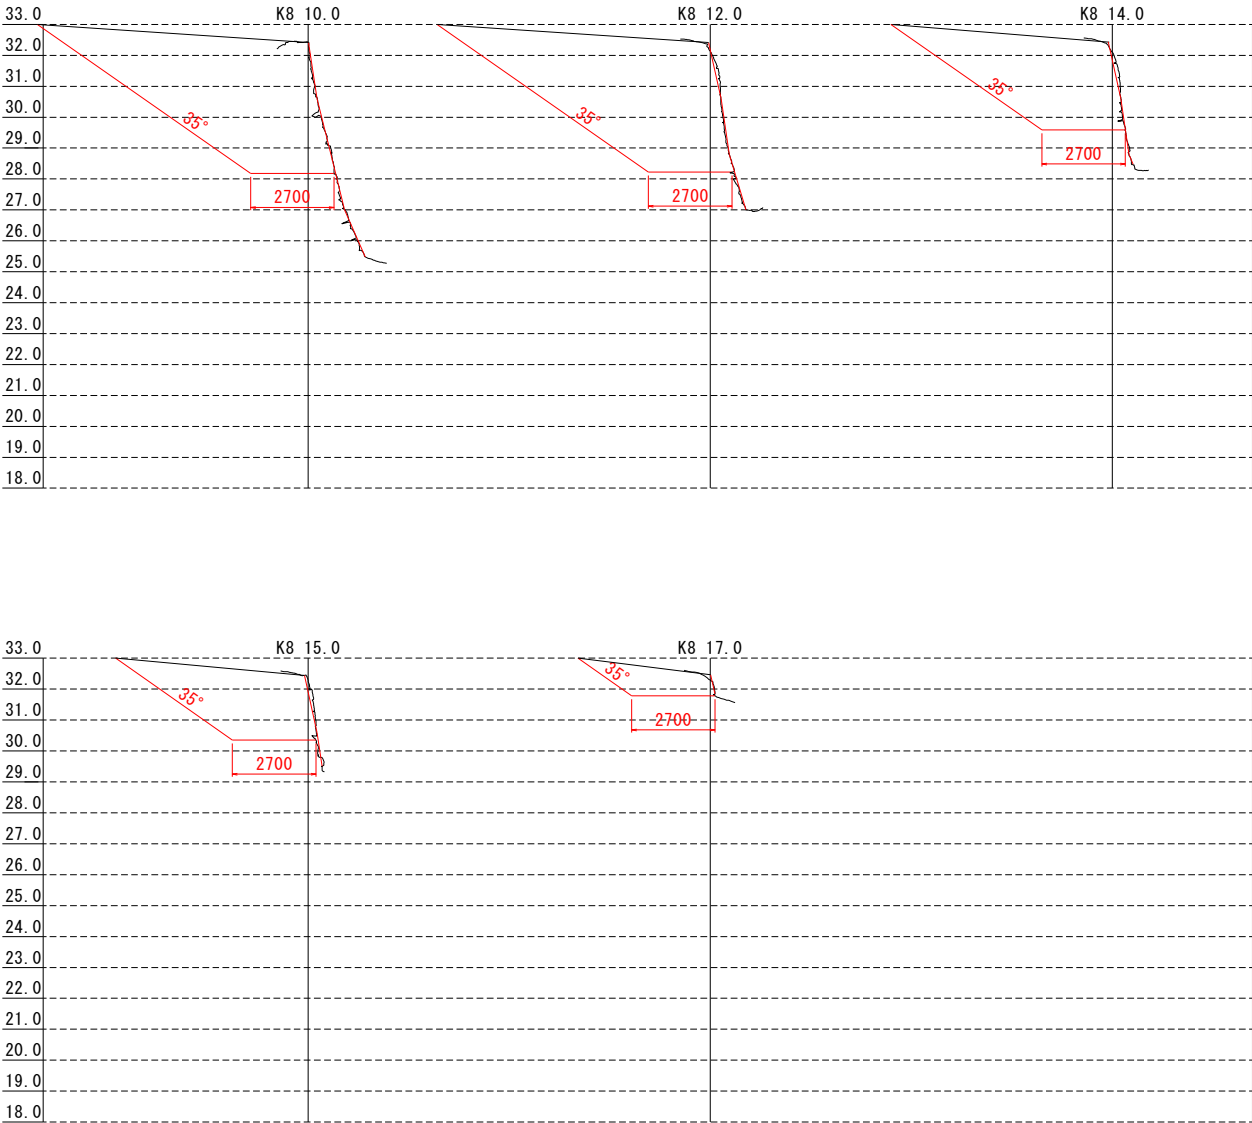
【影響範囲について】  
K8は、K9の解体範囲の影響を受ける。

- 【石垣履歴把握について】
- ⑥. 熊本城石垣7期(1871年~1875年)  
横目地が通る。新材を用いている。  
中央には小ぶりの築石を多く用いる。
- 【解体修理範囲図の設定】
- ①復旧勾配を縦断面に重ねる。

②復旧勾配を基に縦断面上で変状開始位置を定める。

③変状開始位置を立面図に投影する。

④変状開始位置を基準に立面図上に解体範囲を図示する。  
※勾配は安全衛生規則第357条に基づいた安全勾配を満足している。

⑤当該石垣の隣接面K9の解体影響範囲を立面図に図示する。

⑥「変状に伴う解体」と「隣接石垣の解体に伴う影響範囲」を包含する  
範囲を解体範囲として設定する。

⑦立面図上の解体範囲を縦断面に図示する。

⑧解体範囲前面の発掘調査を実施し、築石の状態を確認した上で解体する。

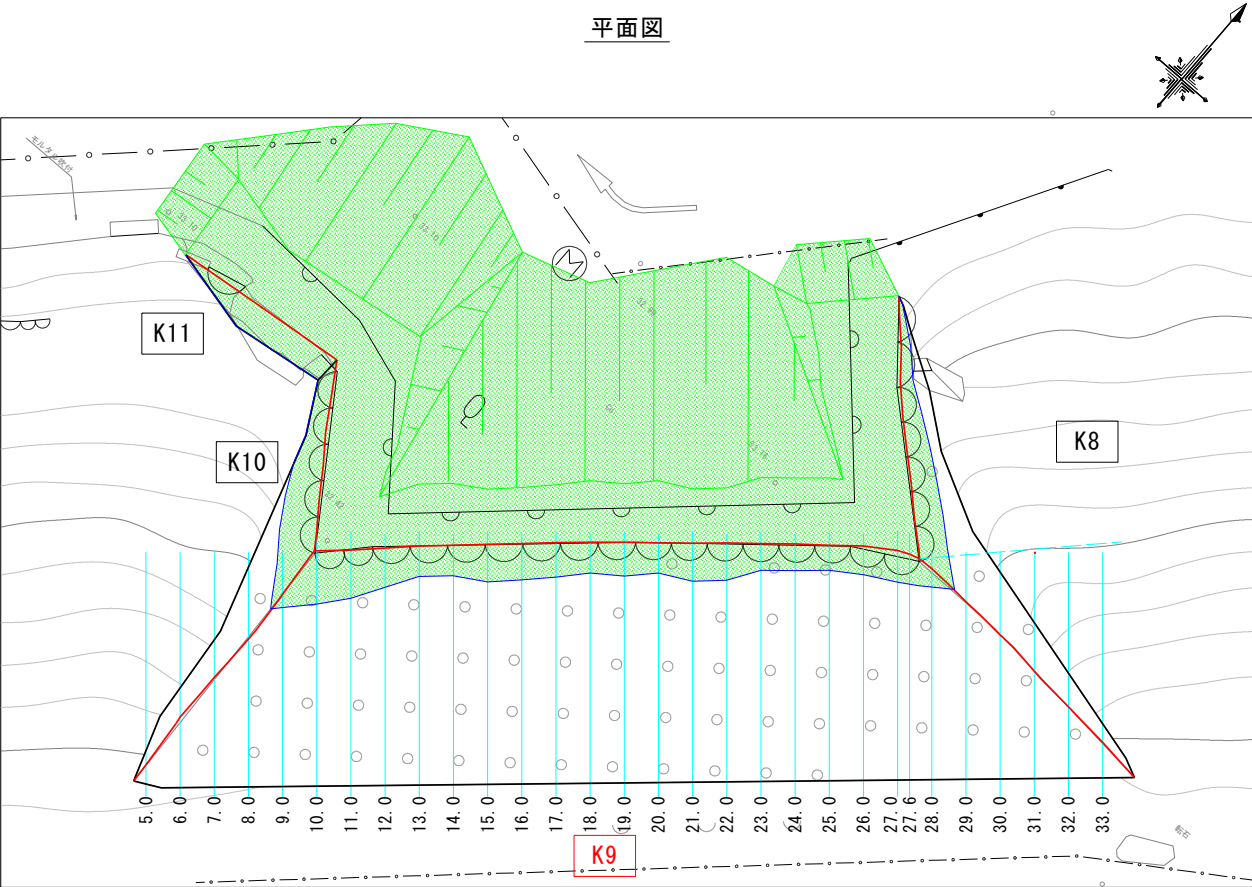
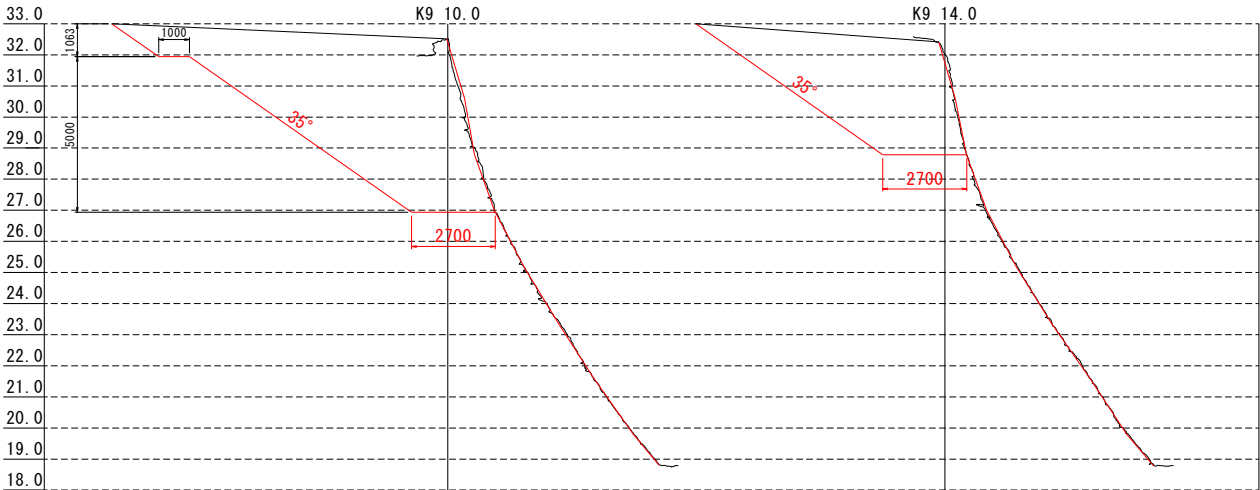
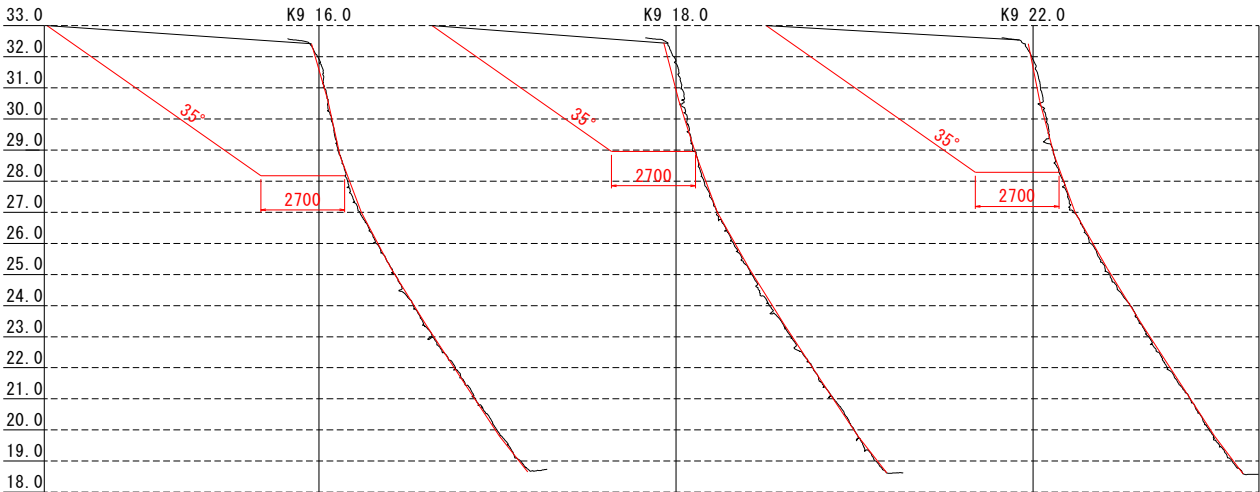
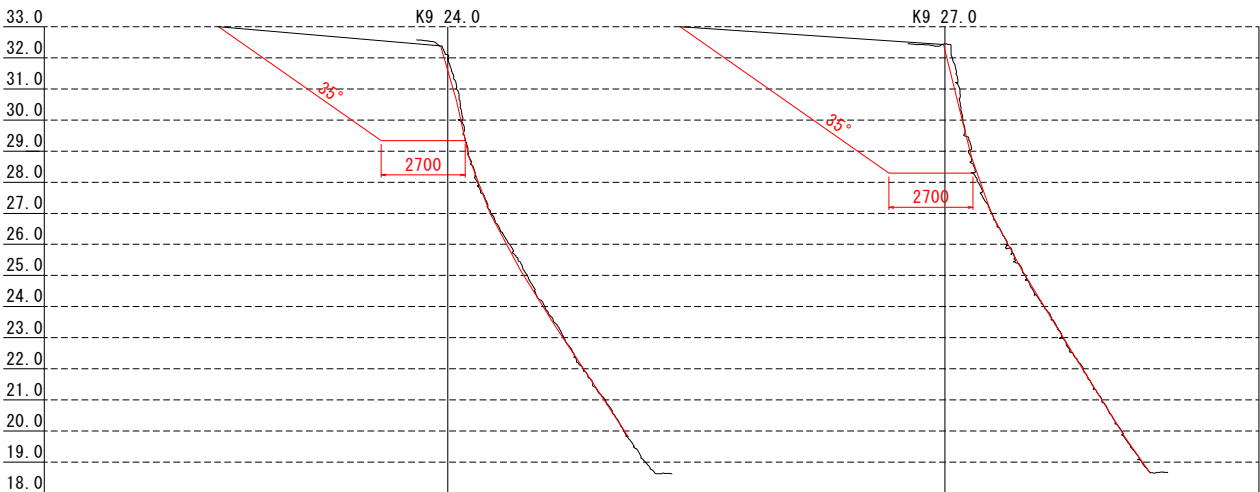
【影響範囲について】  
K9を解体するにあたり、解体範囲がK8・K10に影響する。

① 復旧勾配を縦断面図に重ねる。  
② 復旧勾配を基に縦断面図上で変状開始位置を定める。  
③ 変状開始位置を立面図に投影する。  
④ 変状開始位置を基準に立面図上に解体範囲を図示する。  
※勾配は安全衛生規則第357条に基づいた安全勾配を満足している。  
⑤ 立面図上の解体範囲を縦断面図に図示する。

- 現況断面の計測結果から、断面11.0の変状の無い下端から▽28.8mを抽出した。▽28.8mから天端は、H24端点データの天端位置を結ぶ勾配を算出し、それぞれの勾配を合成して復旧勾配を設定した。

- 現況断面の計測結果から、断面18.0の変状の無い下端から▽28.8mを抽出した。▽28.8mから天端は、H24端点データの天端位置を結ぶ勾配を算出し、それぞれの勾配を合成して復旧勾配を設定した。

- 現況断面の計測結果から、断面27.6の変状の無い下端から▽28.8mを抽出した。▽28.8mから天端は、K8の出隅勾配を算出し、それぞれの勾配を合成して復旧勾配を設定した。

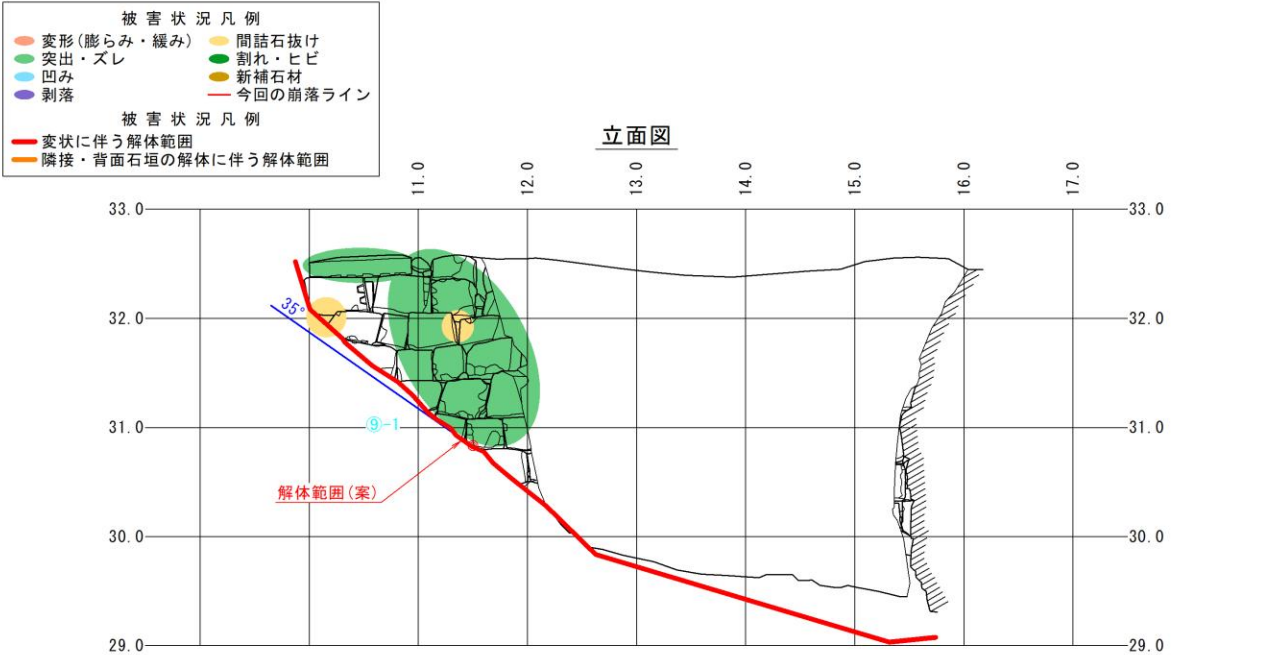
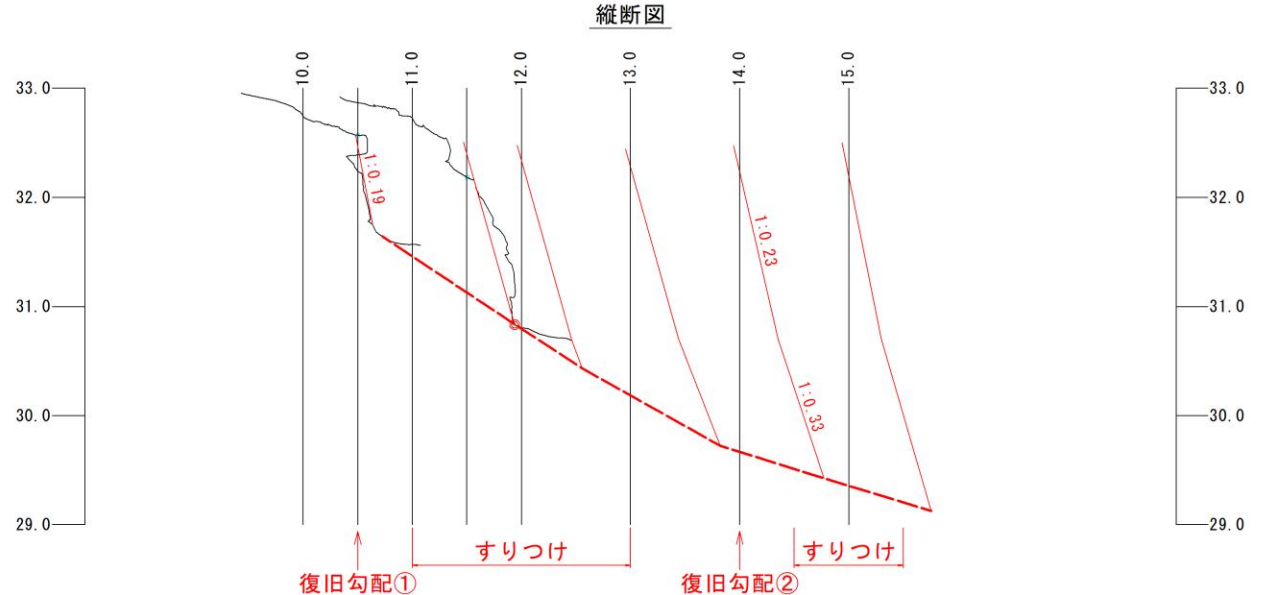
【石垣履歴把握について】  
⑨-1. 熊本城石垣7期以降(1871年～)  
横目地が通る。旧材と新材を用いている。

- 【解体修理範囲図の設定】
- ①復旧勾配を縦断面図に重ねる。
  - ②復旧勾配を基に縦断面図上で変状開始位置を定める。
  - ③変状開始位置を立面図に投影する。
  - ④変状開始位置を基準に立面図上に解体範囲を図示する。  
※勾配は安全衛生規則第357条に基づいた安全勾配を満足している。
  - ⑤立面図上の解体範囲を縦断面図に図示する。
  - ⑥解体範囲前面の発掘調査を実施し、築石の状態を確認した上で解体する。

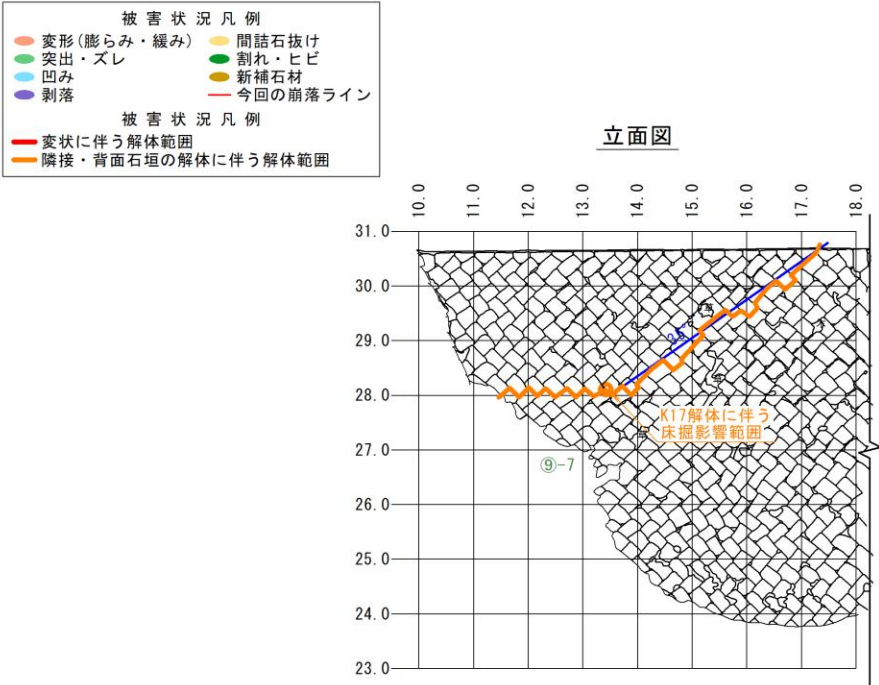
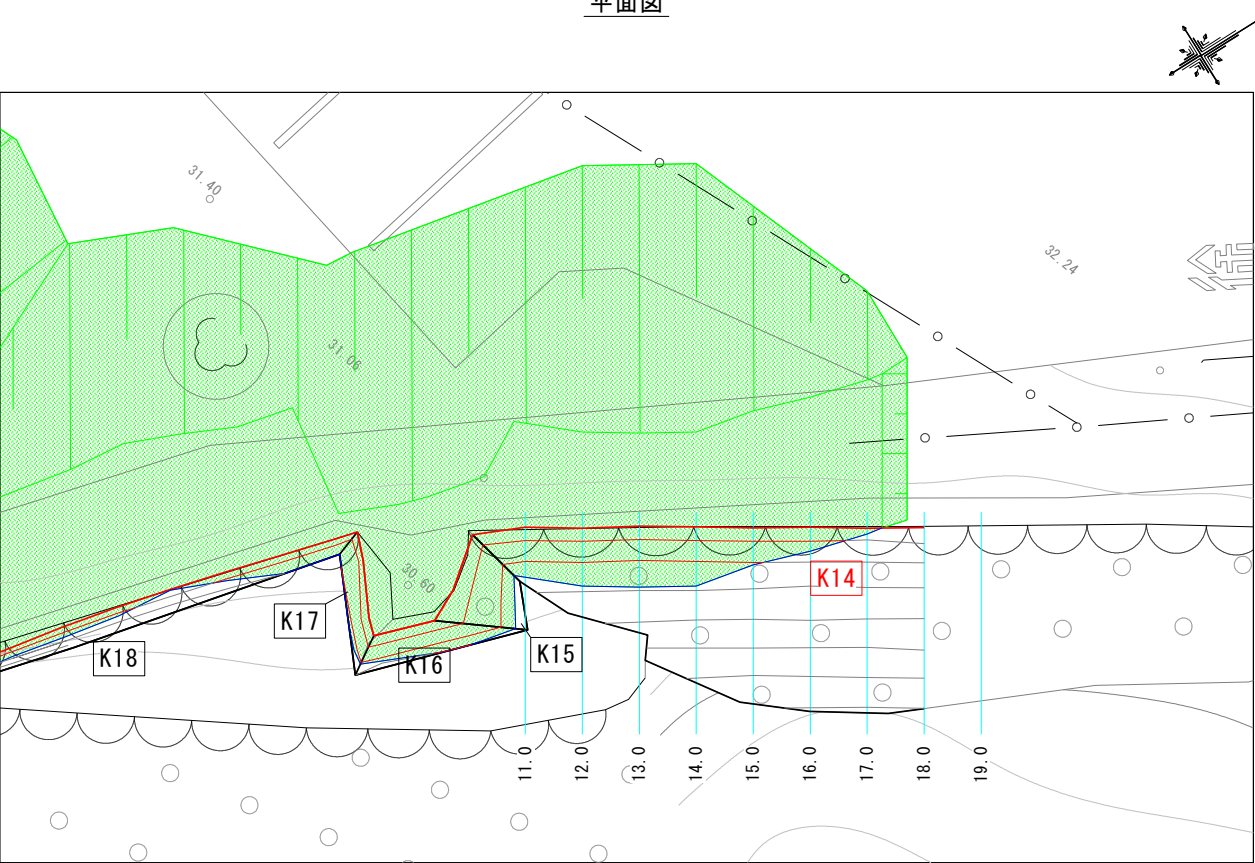
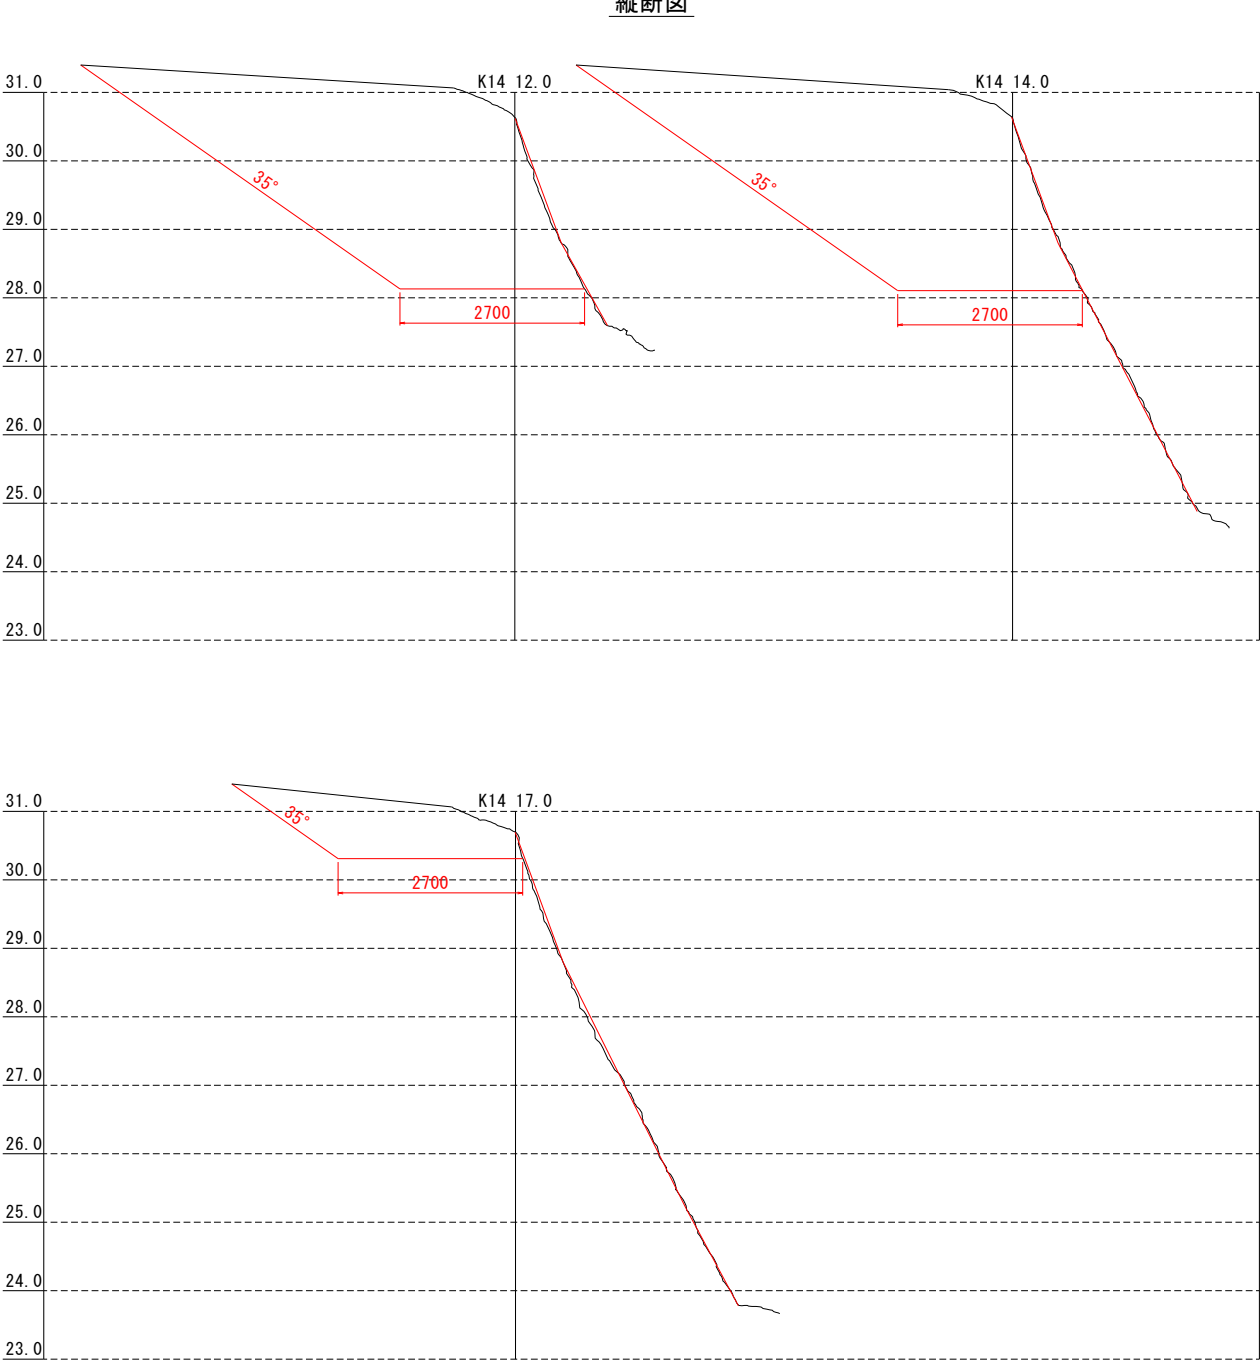
【影響範囲について】  
K14は、K17の解体範囲の影響を受ける。

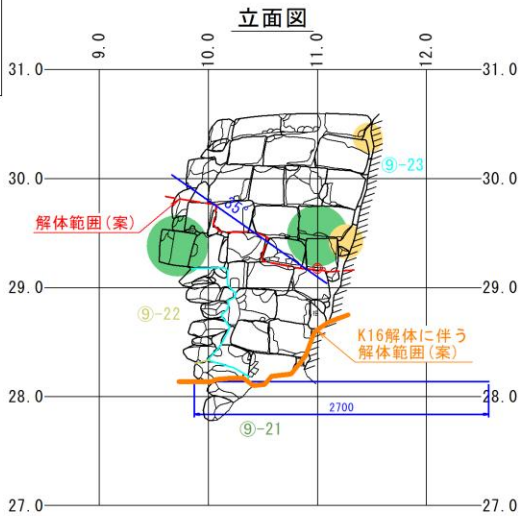
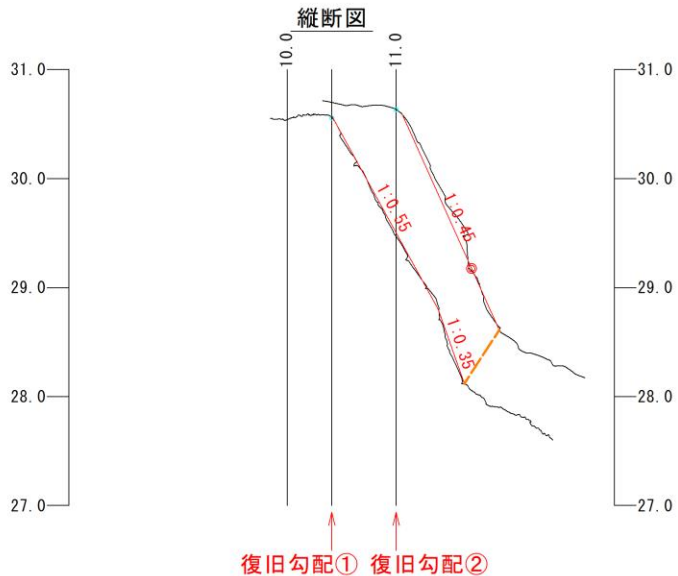
- 【石垣履歴把握について】
- ⑨-21. 熊本城石垣7期以降(1871年～)  
横目地が通らない。非方形。凝灰岩製の偏平な石を用いている。  
⑨-22に比べ築石が大きい。
  - ⑨-22. 熊本城石垣7期以降(1871年～)  
横目地が通らない。非方形。凝灰岩製の偏平な石を用いている。  
⑨-21に比べ築石が小さい。
  - ⑨-23. 熊本城石垣7期以降(1871年～)  
横目地が通る。新材を用いている。目地をモルタルで埋めている。

- 【解体修理範囲図の設定】
- ①復旧勾配を縦断面図に重ねる。
  - ②復旧勾配を基に縦断面図上で変状開始位置を定める。
  - ③変状開始位置を立面図に投影する。
  - ④変状開始位置を基準に立面図上に解体範囲を図示する。  
※勾配は安全衛生規則第357条に基づいた安全勾配を満足している。
  - ⑤当該石垣の隣接面K16の解体影響範囲を立面図に図示する。
  - ⑥「変状に伴う解体」と「隣接石垣の解体に伴う影響範囲」を包含する範囲を解体範囲として設定する。
  - ⑦立面図上の解体範囲を縦断面図に図示する。
  - ⑧解体範囲前面の発掘調査を実施し、築石の状態を確認した上で解体する。
  - ⑨背面築石の解体範囲については、検出後に改めて審議する。

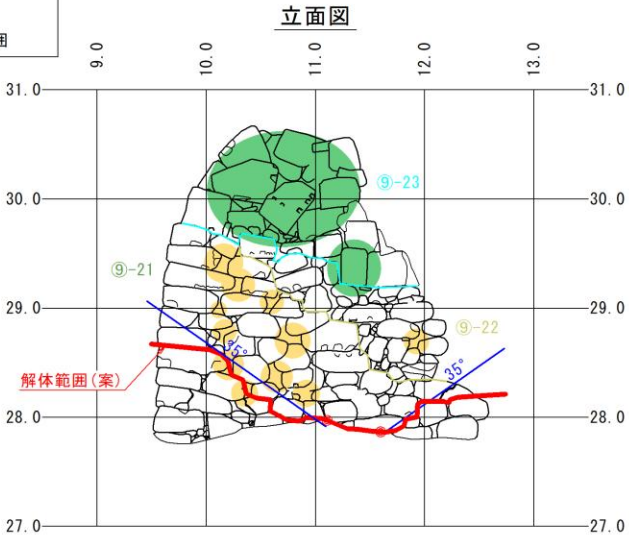
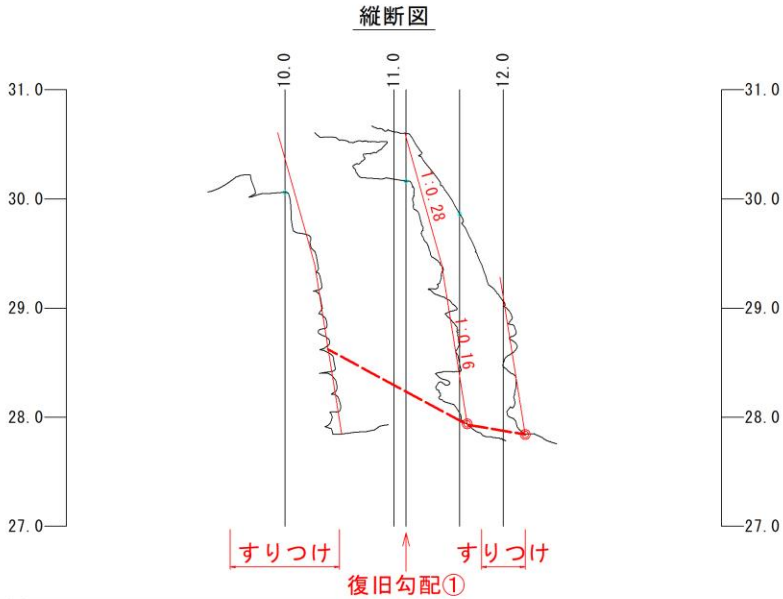
K16石垣解体修理図(1/2)

- 【石垣履歴把握について】
- 9-21. 熊本城石垣7期以降(1871年～)  
横目地が通らない。非方形。凝灰岩製の偏平な石を用いている。  
9-22に比べ築石が大きい。
  - 9-22. 熊本城石垣7期以降(1871年～)  
横目地が通らない。非方形。凝灰岩製の偏平な石を用いている。  
9-21に比べ築石が小さい。
  - 9-23. 熊本城石垣7期以降(1871年～)  
横目地が通る。新材を用いている。目地をモルタルで埋めている。

- 【解体修理範囲図の設定】
- ①復旧勾配を縦断面図に重ねる。
  - ②復旧勾配を基に縦断面図上で変状開始位置を定める。
  - ③変状開始位置を立面図に投影する。
  - ④変状開始位置を基準に立面図上に解体範囲を図示する。  
※勾配は安全衛生規則第357条に基づいた安全勾配を満足している。
  - ⑤立面図上の解体範囲を縦断面図に図示する。
  - ⑥解体範囲前面の発掘調査を実施し、築石の状態を確認した上で解体する。
  - ⑦背面築石の解体範囲については、検出後に改めて審議する。

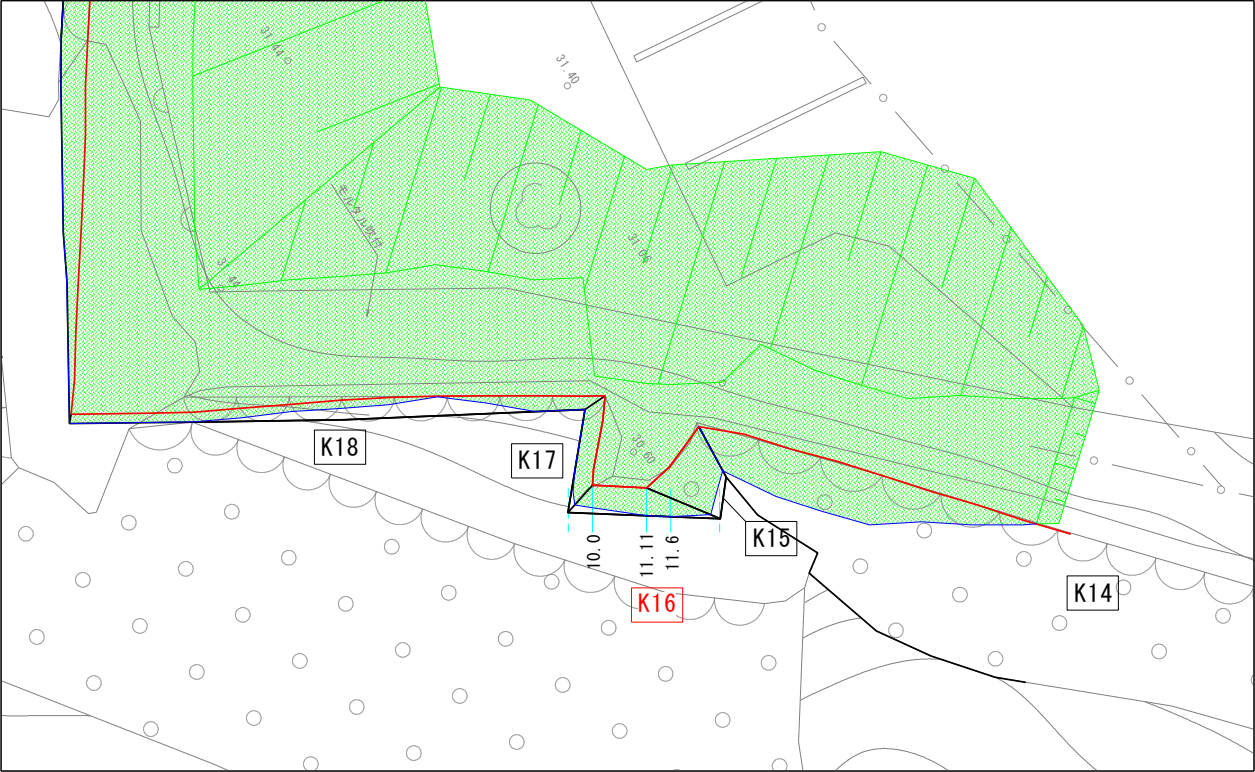
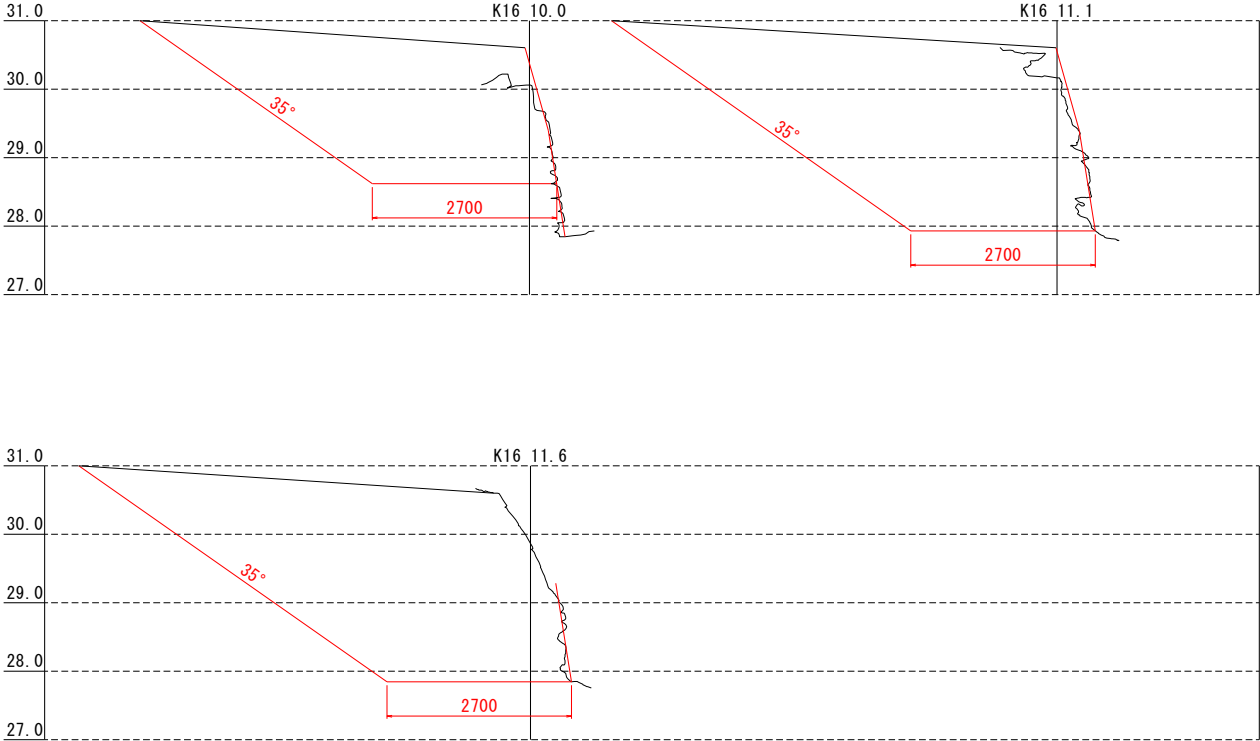
【影響範囲について】  
K16を解体するにあたり、解体範囲がK15・K17に  
影響する。

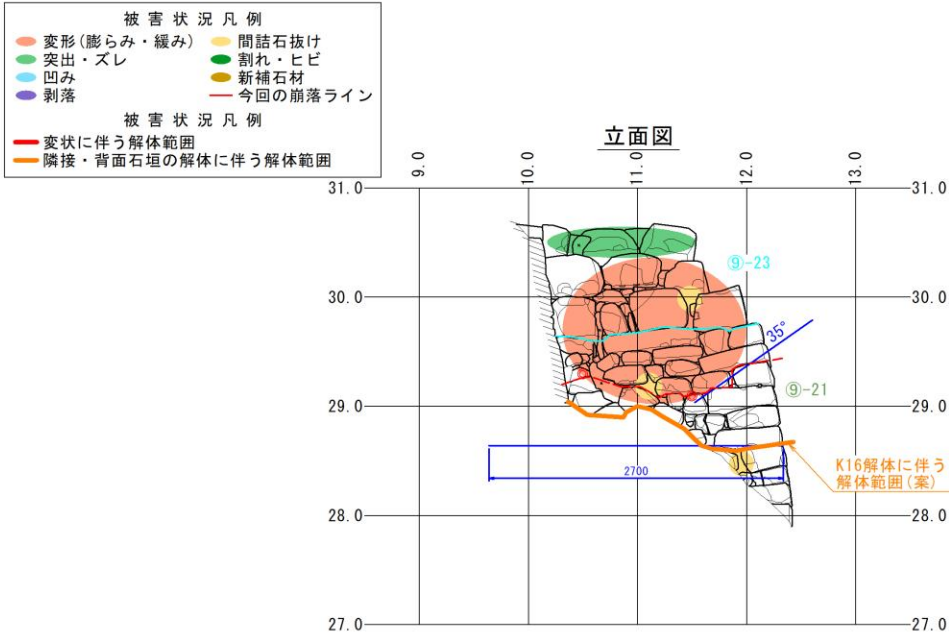
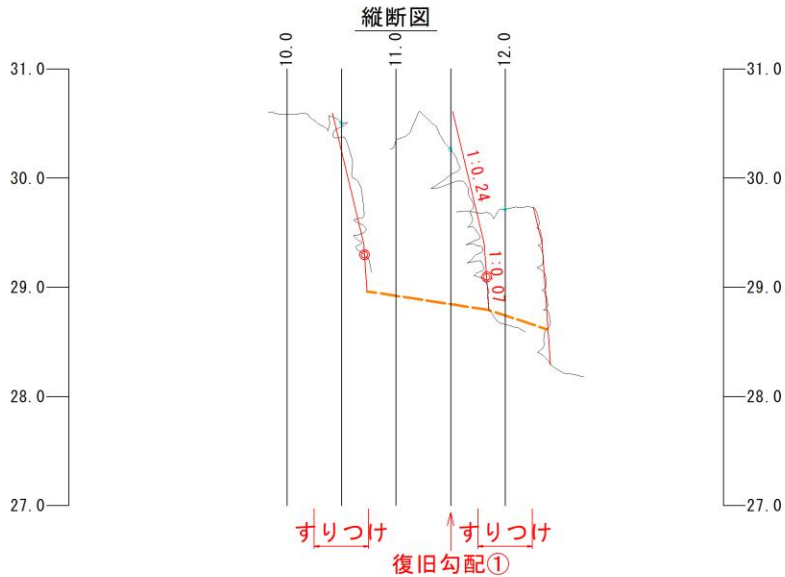
【石垣履歴把握について】

⑨-21. 熊本城石垣7期以降(1871年～)  
横目地が通らない。非方形。凝灰岩製の偏平な石を用いている。  
⑨-22に比べ築石が大きい。

⑨-23. 熊本城石垣7期以降(1871年～)  
横目地が通る。新材を用いている。目地をモルタルで埋めている。

①復旧勾配を縦断面図に重ねる。  
②復旧勾配を基に縦断面図上で変状開始位置を定める。  
③変状開始位置を立面図に投影する。  
④変状開始位置を基準に立面図上に解体範囲を図示する。  
※勾配は安全衛生規則第357条に基づいた安全勾配を満足している。  
⑤当該石垣の隣接面K16の解体影響範囲を立面図に図示する。  
⑥「変状に伴う解体」と「隣接石垣の解体に伴う影響範囲」を包含する範囲を解体範囲として設定する。  
⑦立面図上の解体範囲を縦断面図に図示する。  
⑧解体範囲前面の発掘調査を実施し、築石の状態を確認した上で解体する。  
⑨背面築石の解体範囲については、検出後に改めて審議する。

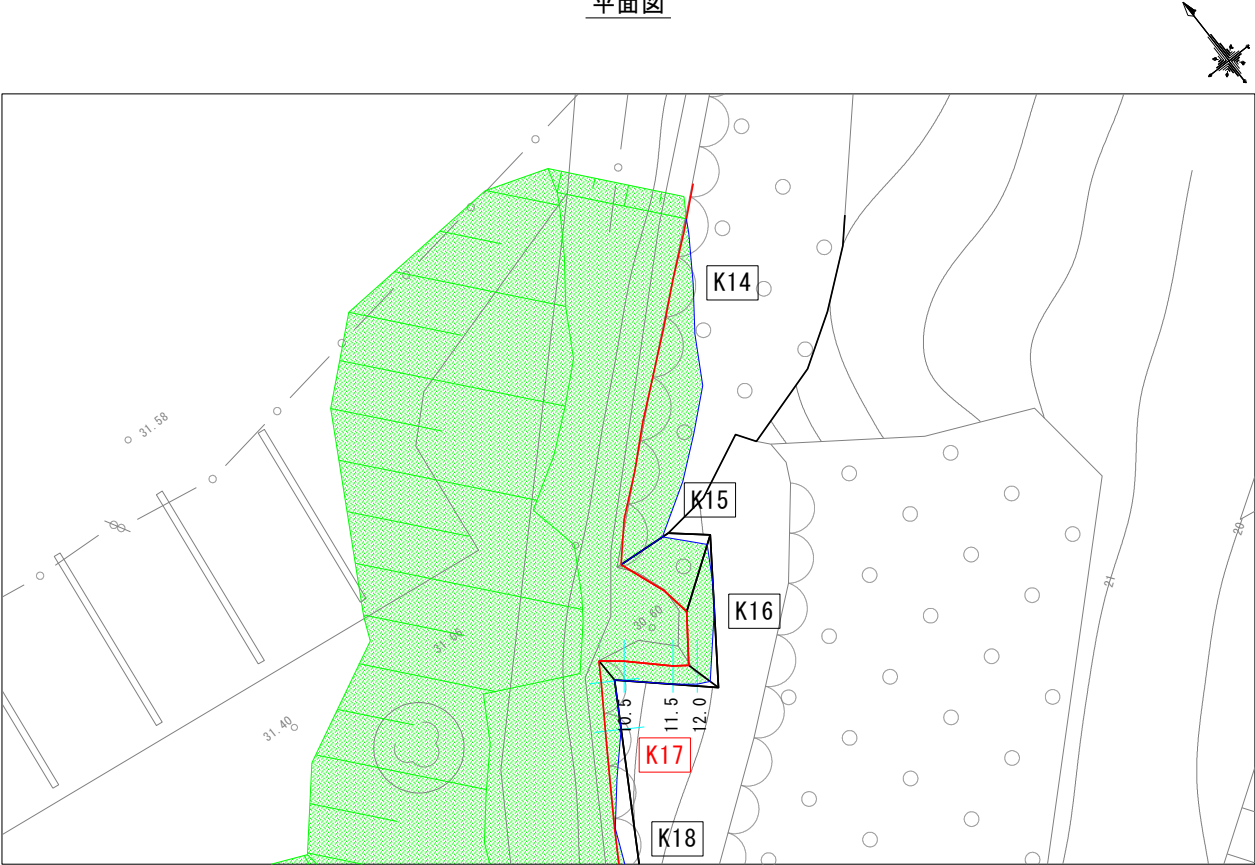
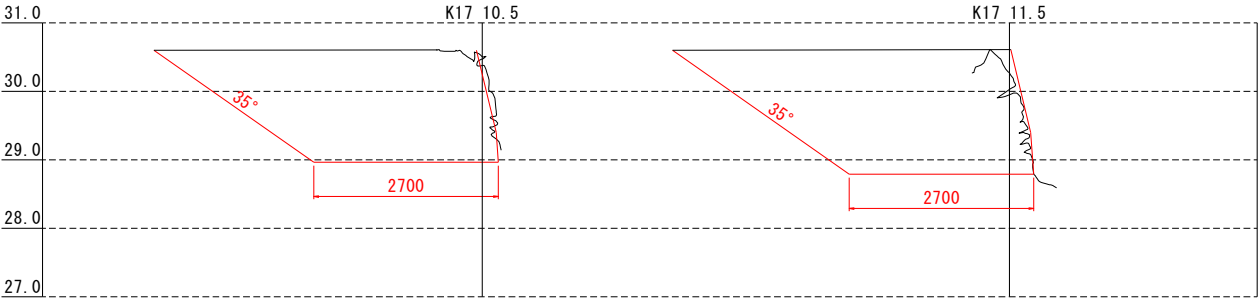
【影響範囲について】  
K17を解体するにあたり、解体範囲がK14に影響する。  
K17は、K16の解体範囲の影響を受ける。

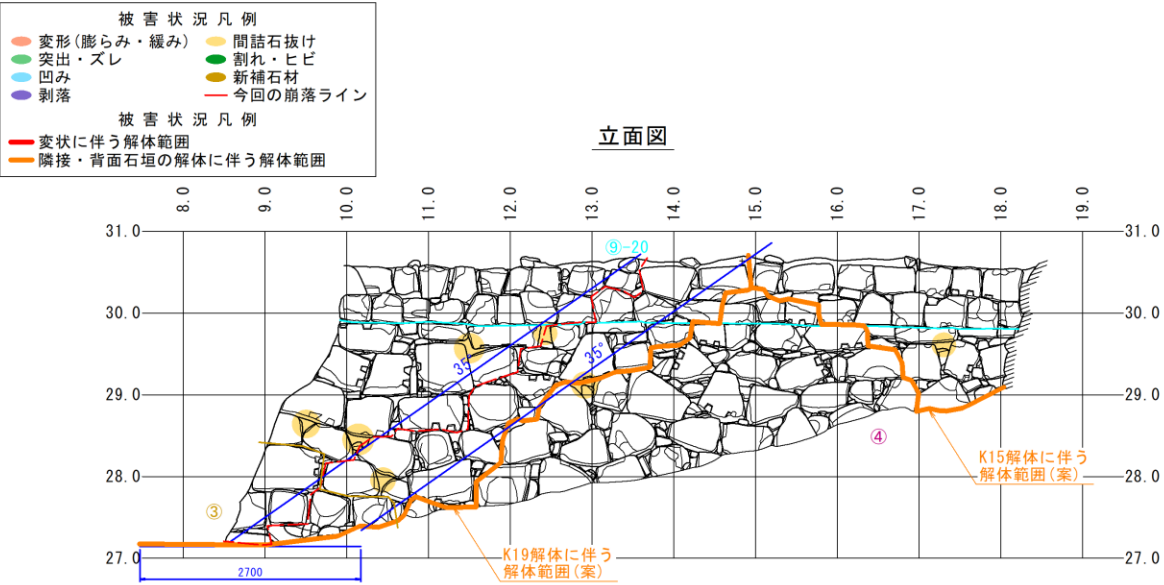
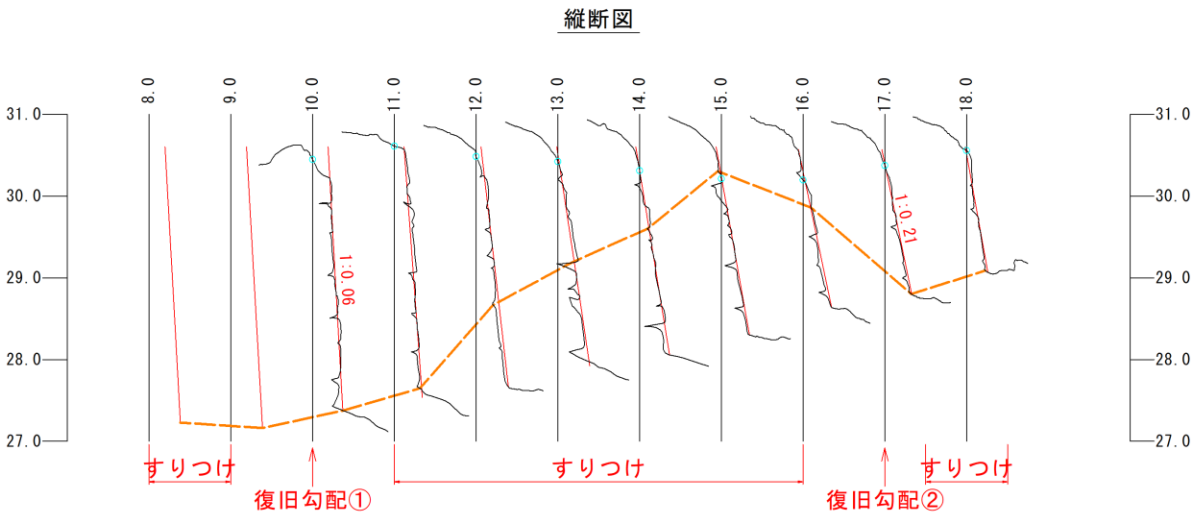
- 【石垣履歴把握について】
- ③. 熊本城石垣6a期 (17世紀中葉～18世紀前葉)

④. 熊本城石垣6b期 (18世紀前葉～末葉)

非方形。横目地が通らない。

⑨～20. 熊本城石垣7期以降 (1871年～)

横目地が通らない。旧材と新材を用いている。

- 【解体修理範囲図の設定】
- ①復旧勾配を縦断面図に重ねる。

②復旧勾配を基に縦断面図上で変状開始位置を定める。

③変状開始位置を立面図に投影する。

④変状開始位置を基準に立面図上に解体範囲を図示する。

⑤当該石垣の隣接面K15、K19の解体影響範囲を立面図に図示する。

⑥「変状に伴う解体」と「隣接石垣の解体に伴う影響範囲」を包含する範囲を解体範囲として設定する。

⑦立面図上の解体範囲を縦断面図に図示する。

⑧解体範囲前面の発掘調査を実施し、築石の状態を確認した上で解体する。

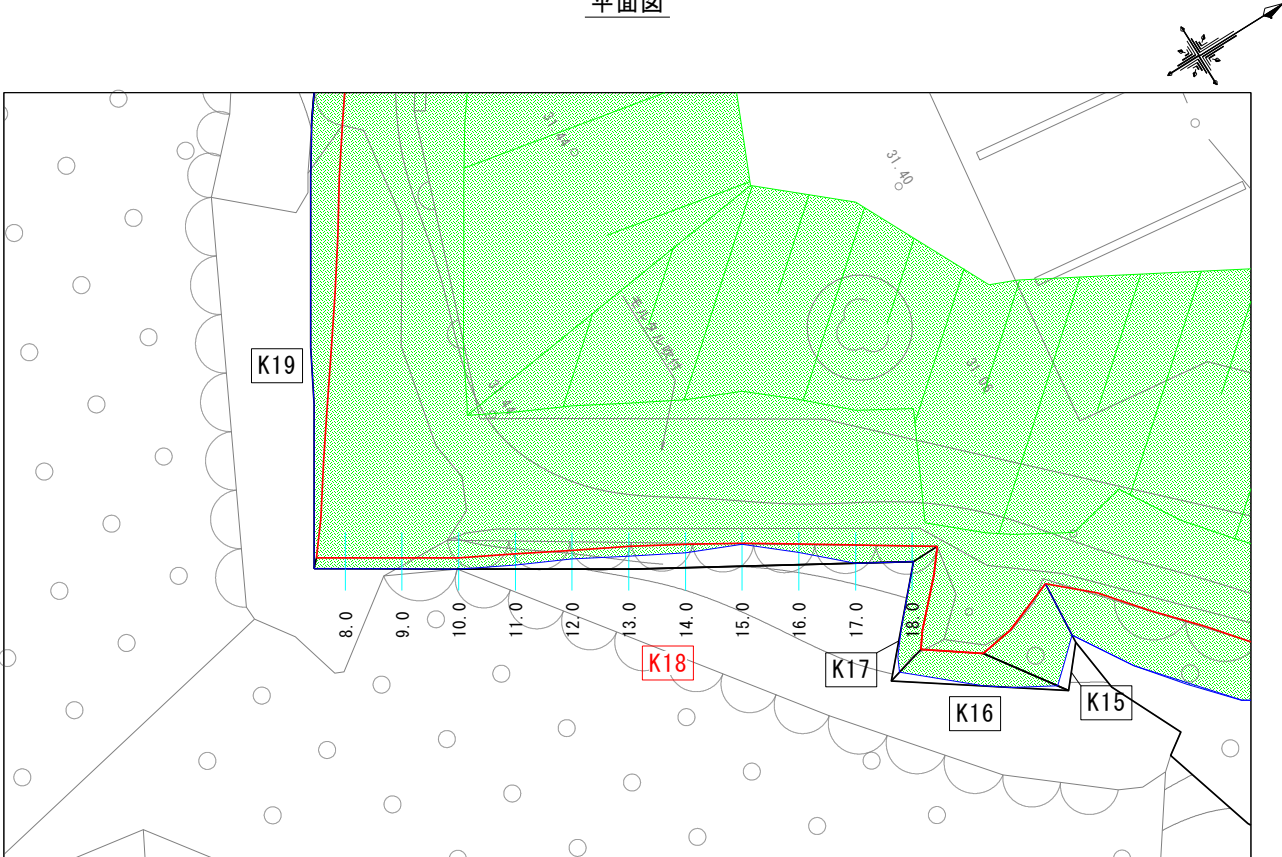
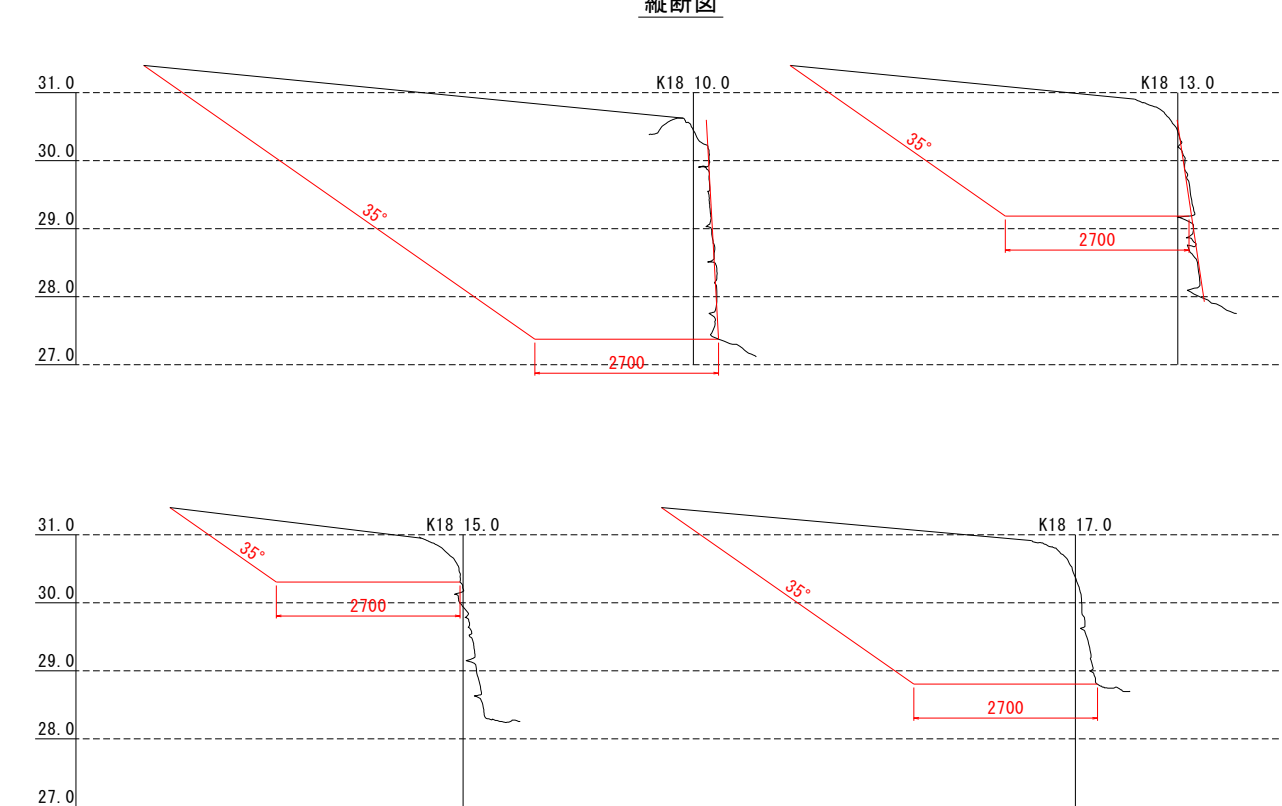
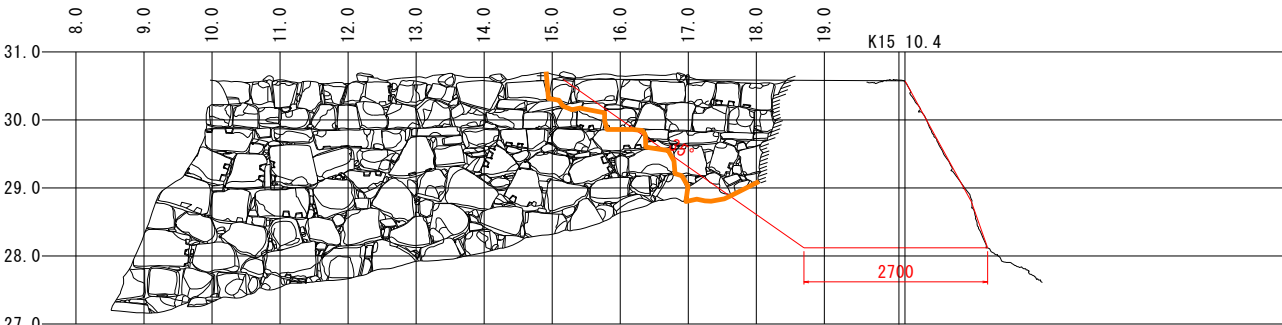
K18立面図

【影響範囲について】  
K18は、K15・K19の解体範囲の影響を受ける。

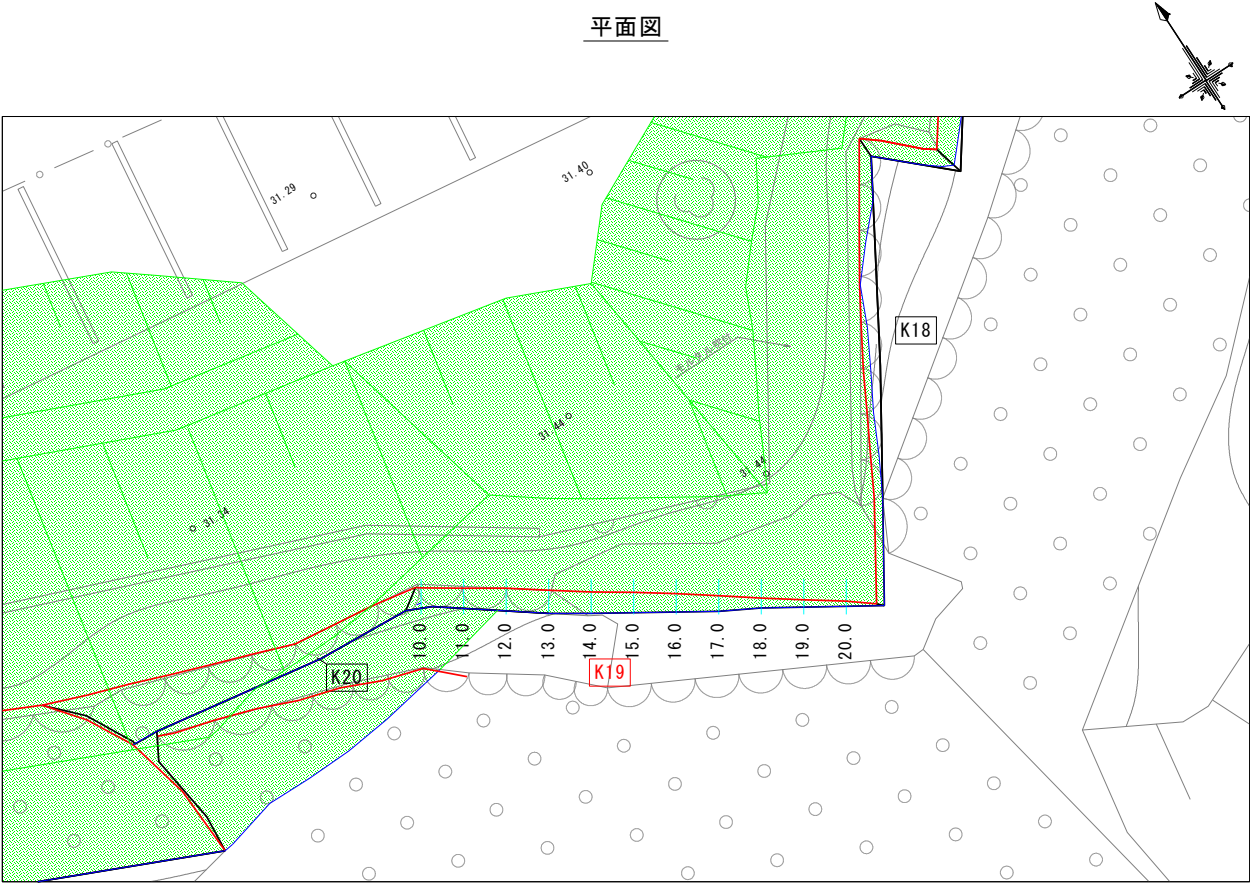
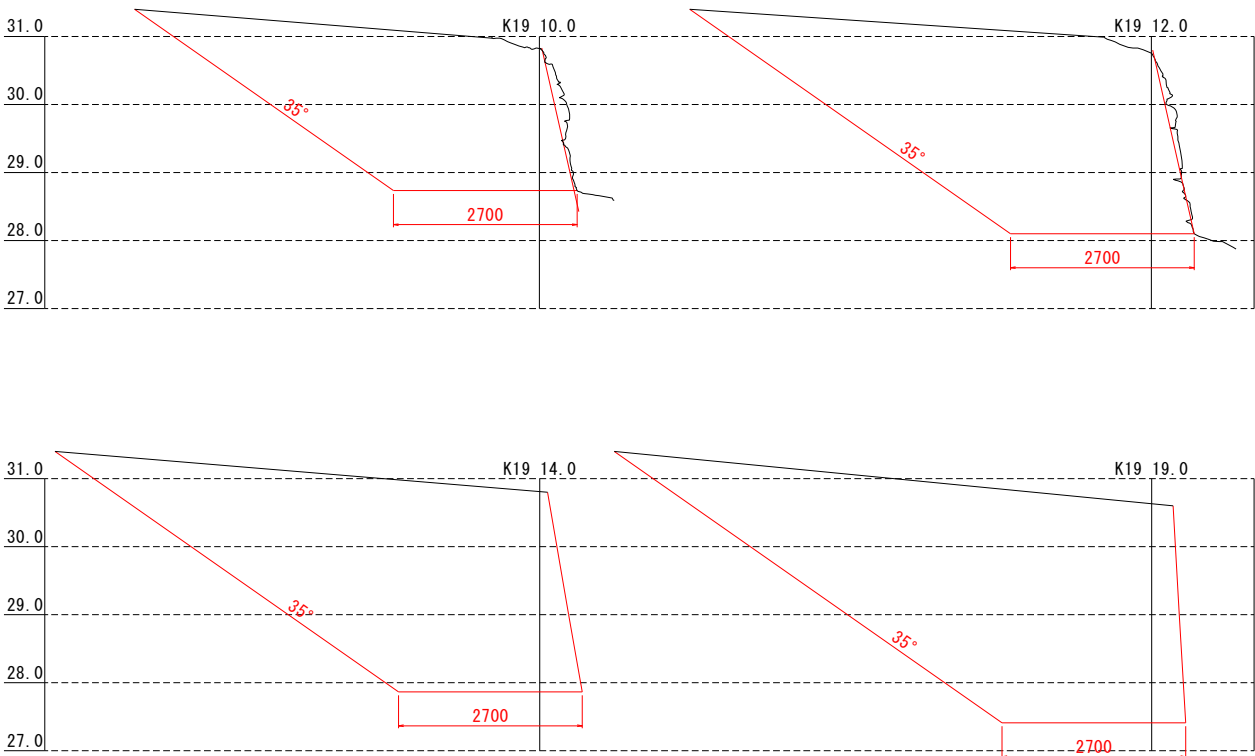
平面図

【影響範囲について】  
K19を解体するにあたり、解体範囲が  
K18に影響する。  
K19は、K22の解体範囲の影響を受ける。

- ①復旧勾配を縦断面図に重ねる。
- ②復旧勾配を基に縦断面図上で変状開始位置を定める。
- ③変状開始位置を立面図に投影する。
- ④変状開始位置を基準に立面図上に解体範囲を図示する。  
※勾配は安全衛生規則第357条に基づいた安全勾配を満足している。
- ⑤立面図上の解体範囲を縦断面図に図示する。
- ⑥解体範囲前面の発掘調査を実施し、築石の状態を確認した上で解体する。
