# 令和7年度（2025年度）第3回 熊本城文化財修復検討委員会

## 次第

日時：令和8年（2026年）3月4日（水）

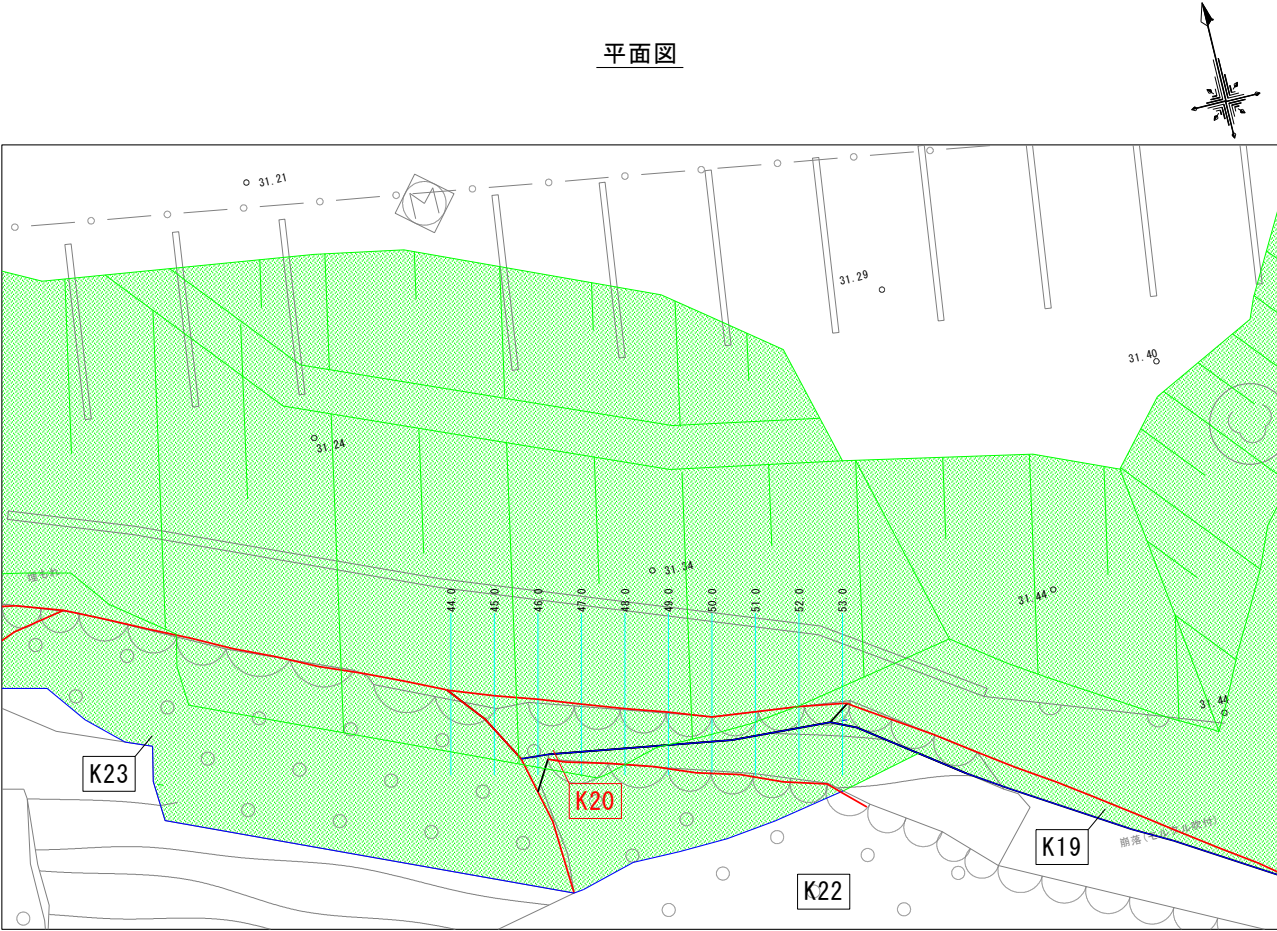
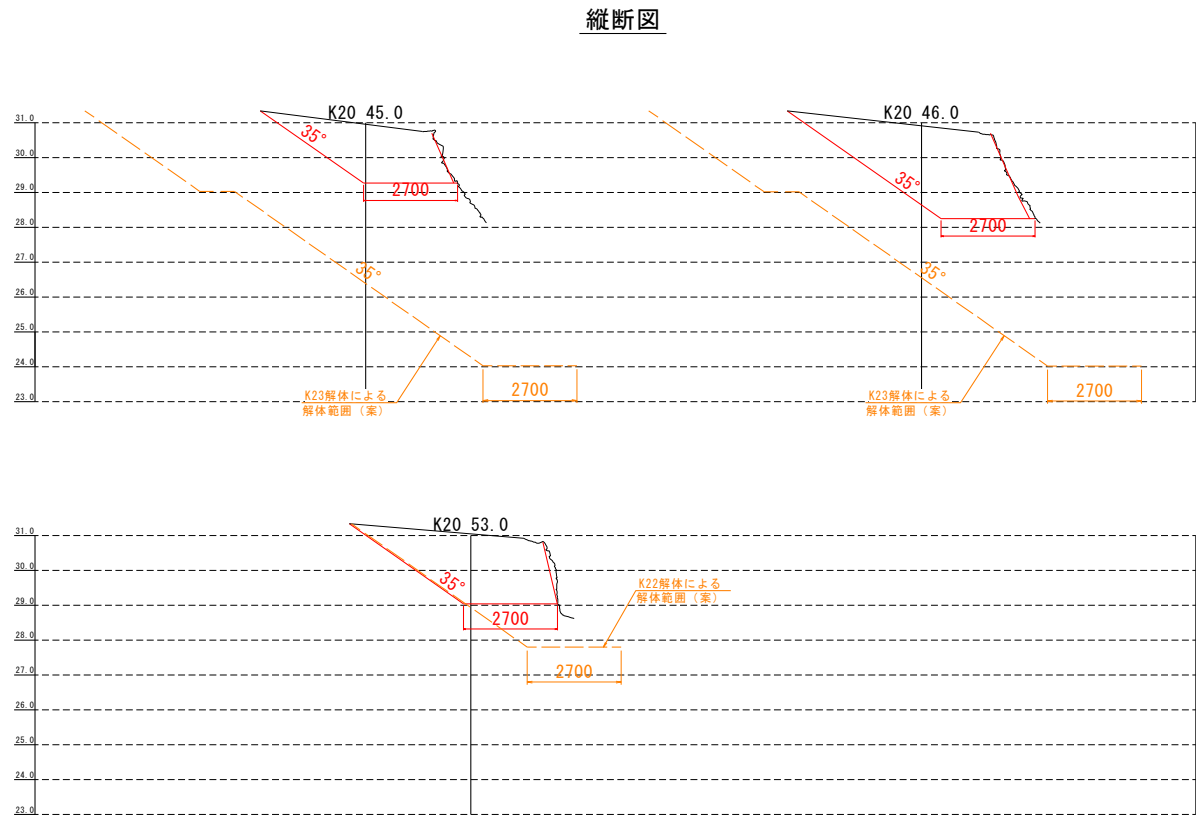
【影響範囲について】  
K20は、K22の解体範囲の影響を受ける。

- 【解体修理範囲図の設定】
- ①復旧勾配を縦断面図に重ねる。

②復旧勾配を基に縦断面図上で変状開始位置を定める。

③変状開始位置を立面図に投影する。

④変状開始位置を基準に立面図上に解体範囲を図示する。  
※勾配は安全衛生規則第357条に基づいた安全勾配を満足している。

⑤当該石垣の隣接面K19、K23の解体影響範囲を立面図に図示する。

⑥「変状に伴う解体」と「隣接石垣の解体に伴う影響範囲」を包含する範囲を解体範囲として設定する。

⑦立面図上の解体範囲を縦断面図に図示する。

⑧解体範囲前面の発掘調査を実施し、築石の状態を確認した上で解体する。

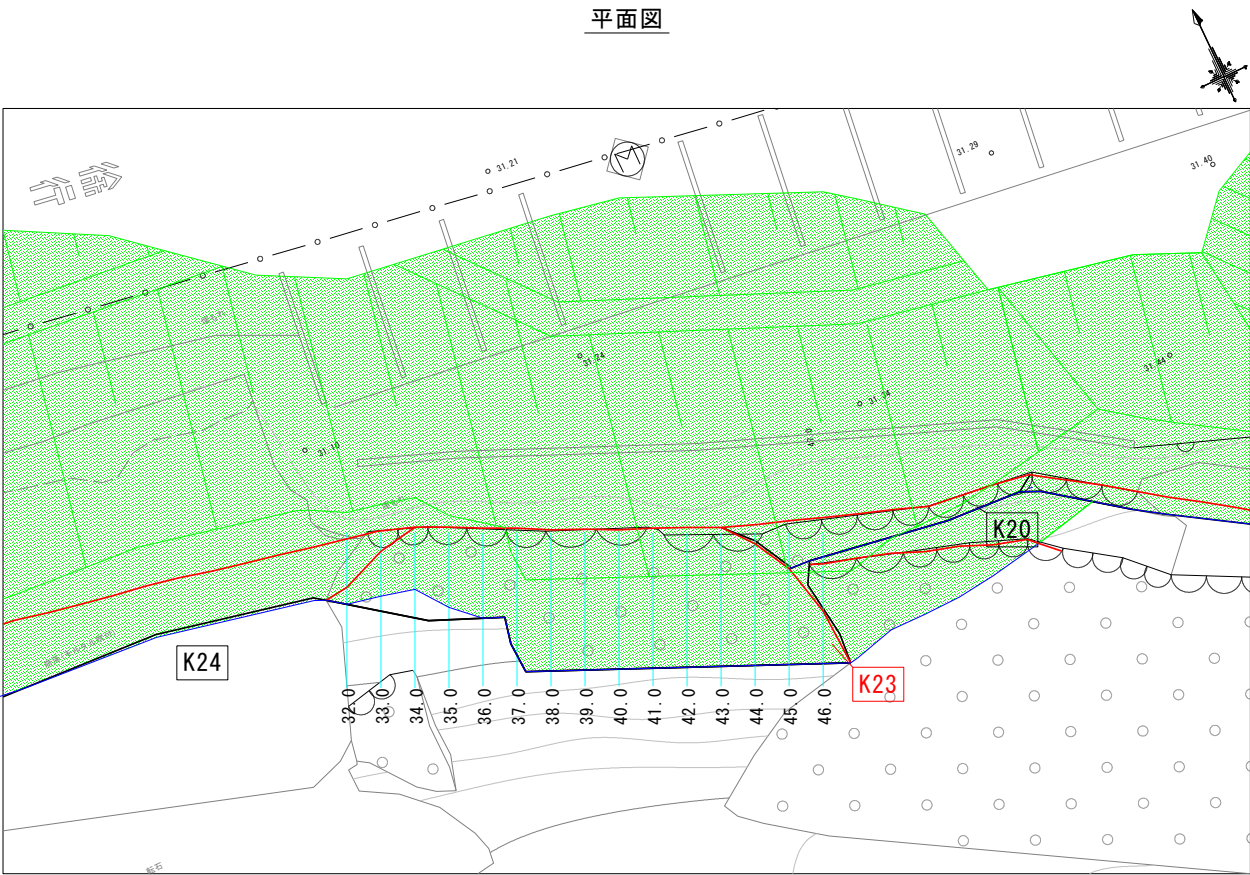
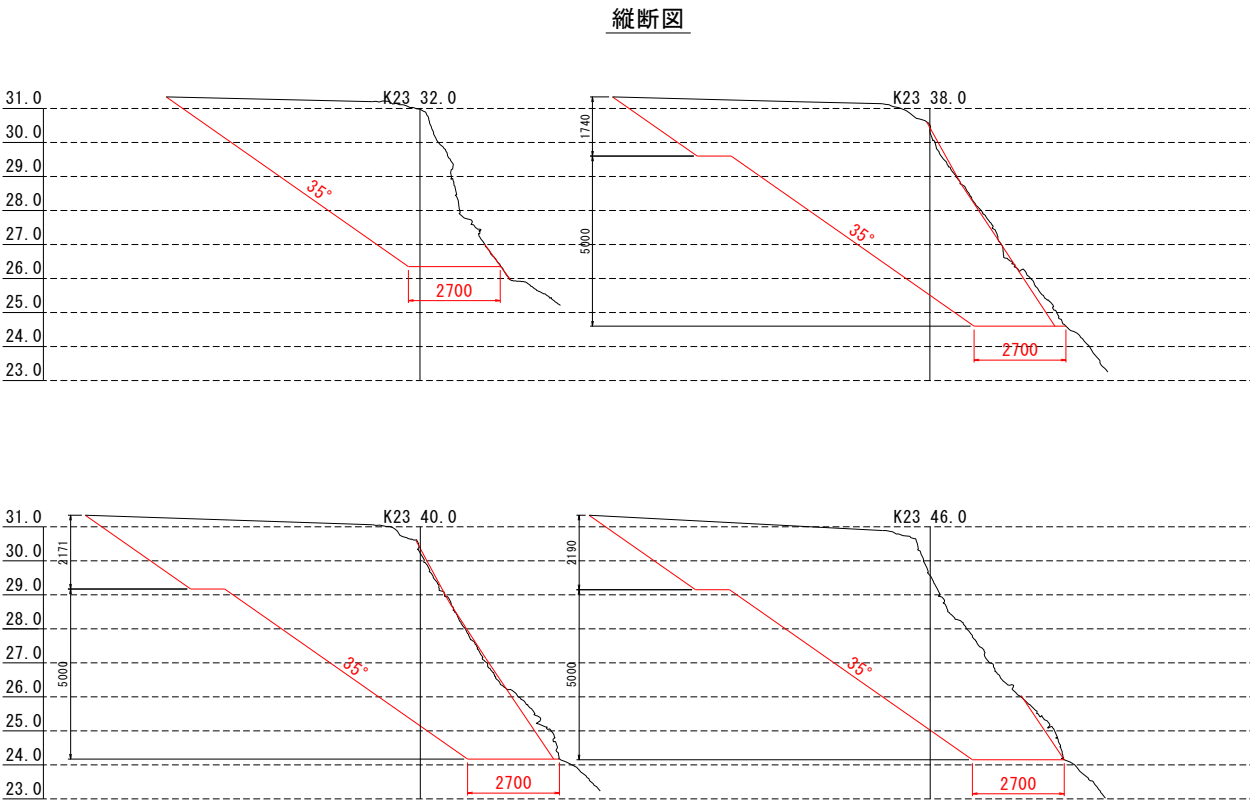
【影響範囲について】  
K23を解体するにあたり、解体範囲が  
K22に影響する。  
K23は、K24の解体範囲の影響を受ける。

- 【解体修理範囲図の設定】
- ① 復旧勾配を縦断面図に重ねる。
  - ② 復旧勾配を基に縦断面図上で変状開始位置を定める。
  - ③ 変状開始位置を立面図に投影する。
  - ④ 変状開始位置を基準に立面図上に解体範囲を図示する。  
※勾配は安全衛生規則第357条に基づいた安全勾配を満足している。
  - ⑤ 立面図上の解体範囲を縦断面図に図示する。
  - ⑥ 解体範囲前面の発掘調査を実施し、築石の状態を確認した上で解体する。

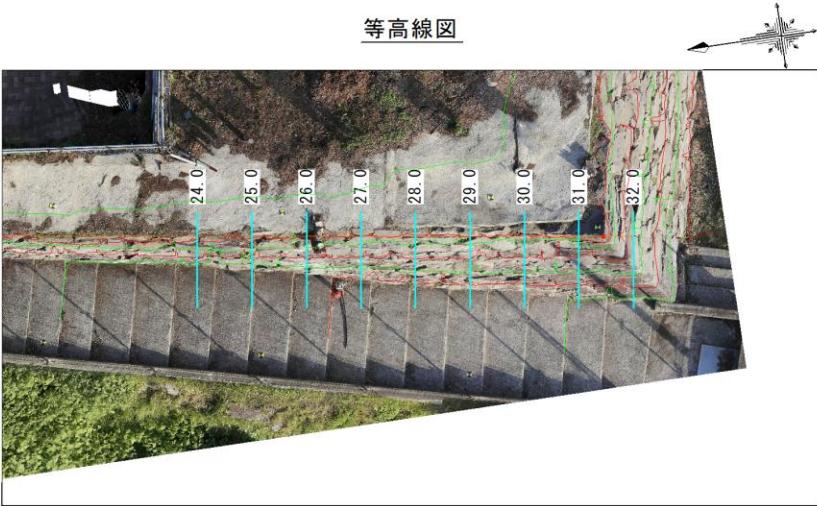
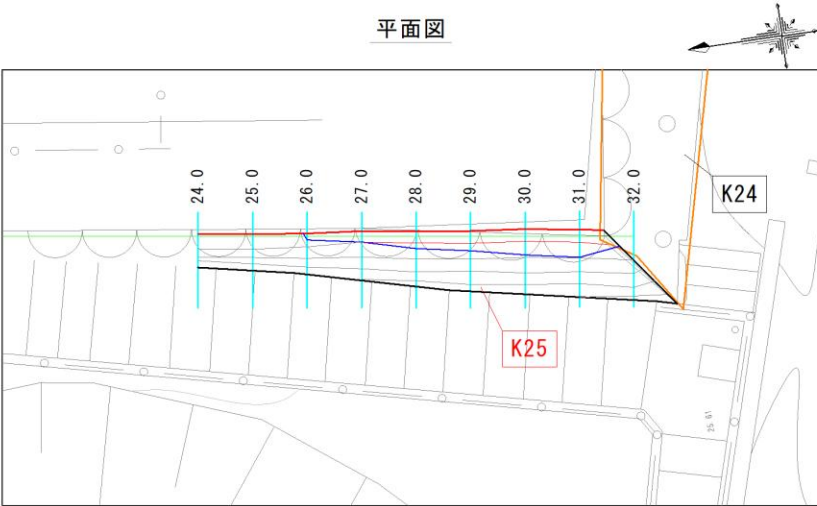
復旧勾配図

・現況断面の計測結果から、変状の無い断面23.0を抽出、現況断面と比較し復旧勾配を設定した。

・現況断面の計測結果から、変状の無い断面30.0を抽出、現況断面と比較し復旧勾配を設定した。
