第一回  
令和7年8月10日からの大雨時における  
排水機場等の稼働状況等に関する検証委員会

事務局報告資料

令和7年10月16日  
熊本市都市建設局 上下水道局

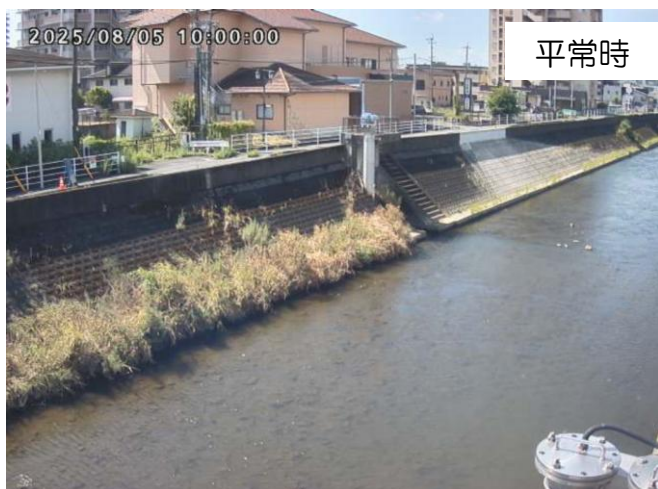
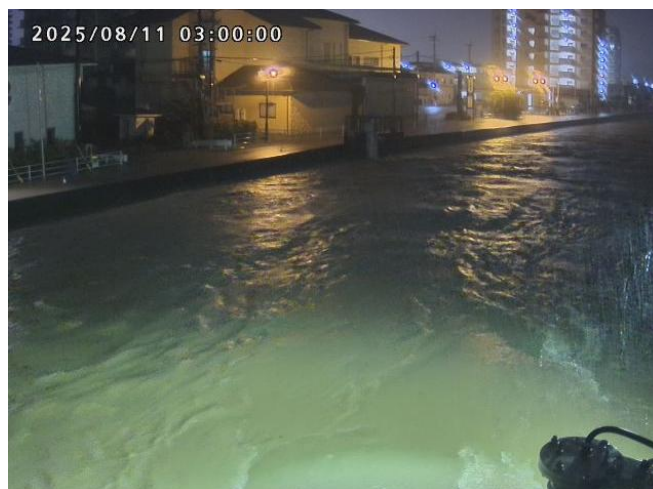
○井芹川の水位は排水機場前で氾濫寸前まで上昇していた。

○井芹川は10日23：10時点で氾濫危険水位を超えて、さらに水位は上昇していた。

井芹川（鶴野橋観測局）で氾濫危険水位（3.13m）を超過

外水位計 8.59m（山ノ下排水機場）

外水位計 8.56m（小山田排水機場）

外水位 9.39m（小山田排水機場）

（氾濫危険水位発生時より+0.83m）

山ノ下排水機場入口は約60cm冠水

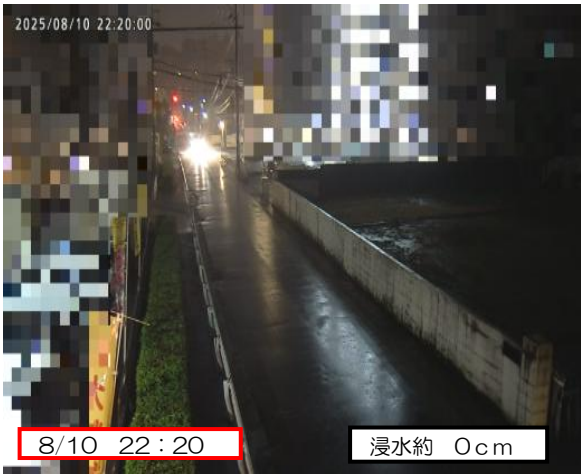
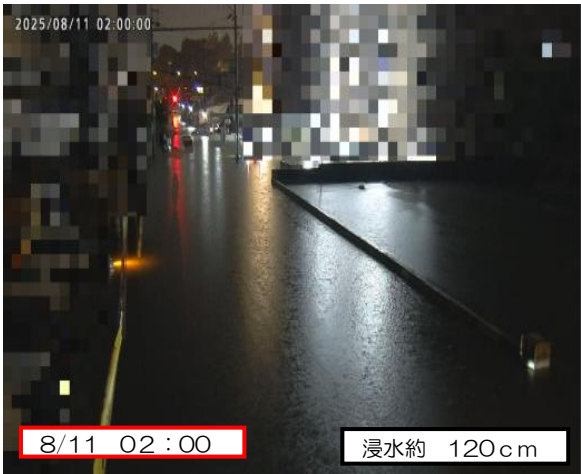
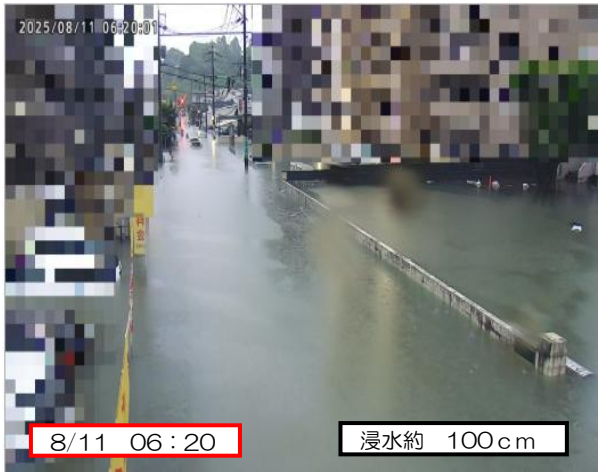
上熊本市道  
浸水状況  
(内水)

○8月11日の2時には上熊本2丁目付近で120cmの浸水が発生。

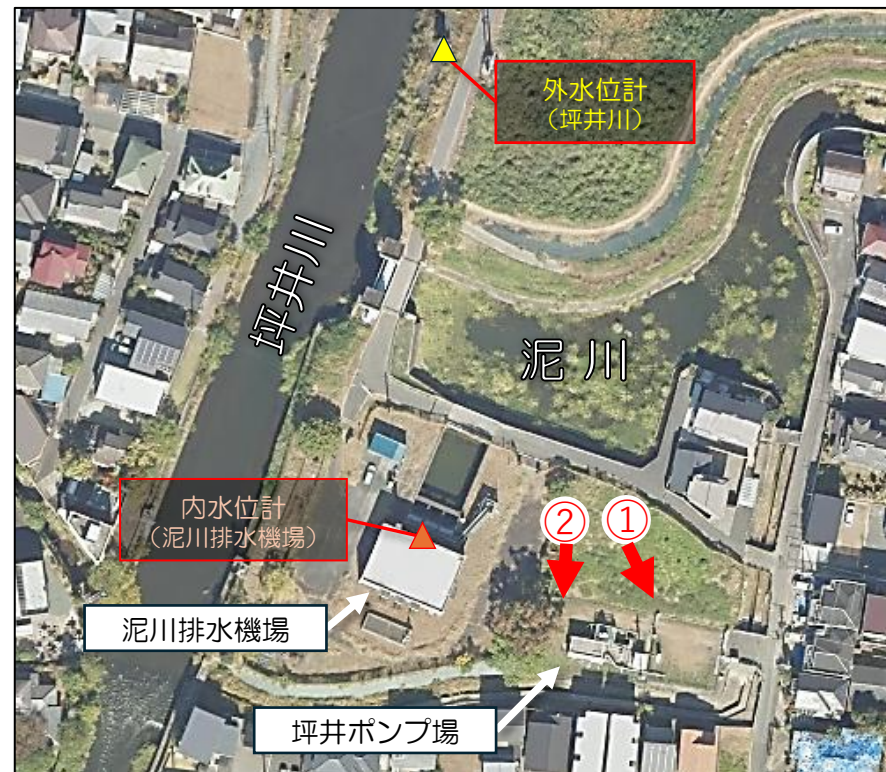
① 11日7時頃ポンプ場東側

- 8月11日2時ごろ、ポンプ場周辺の冠水水位が上昇。  
屋外に設置してある高圧受電盤内に浸水が発生した。  
【写真①、②、③】
- 盤内への浸水によって、真空遮断器（VCB）2次側端子がショート（短絡）し、焼損した。 【写真④】  
この結果、電源が喪失しポンプ場内が停電状態となり、ポンプの運転ができなくなったもの。
- 建物は1階電気室が約30cm浸水していた。【写真⑤】  
地階ポンプ室は完全に水没していた。 【写真⑥、⑦】
- 地下に設置してある汚水ポンプは、水没しても運転可能な機器であり、点検の結果、ポンプそのものには異常は見られなかった。 【写真⑧】
- 8月11日16時30分  
仮設発電機から電源を供給し、運転を再開した。
- 焼損した真空遮断器（VCB）は、8月26日に取替が完了。  
現在通常運転を行っている。

○周囲の冠水により屋外受電盤が浸水し、盤内のVCB（真空遮断器）が焼損した。  
○建物では、1階電気室が浸水、地下ポンプ室は水没した。

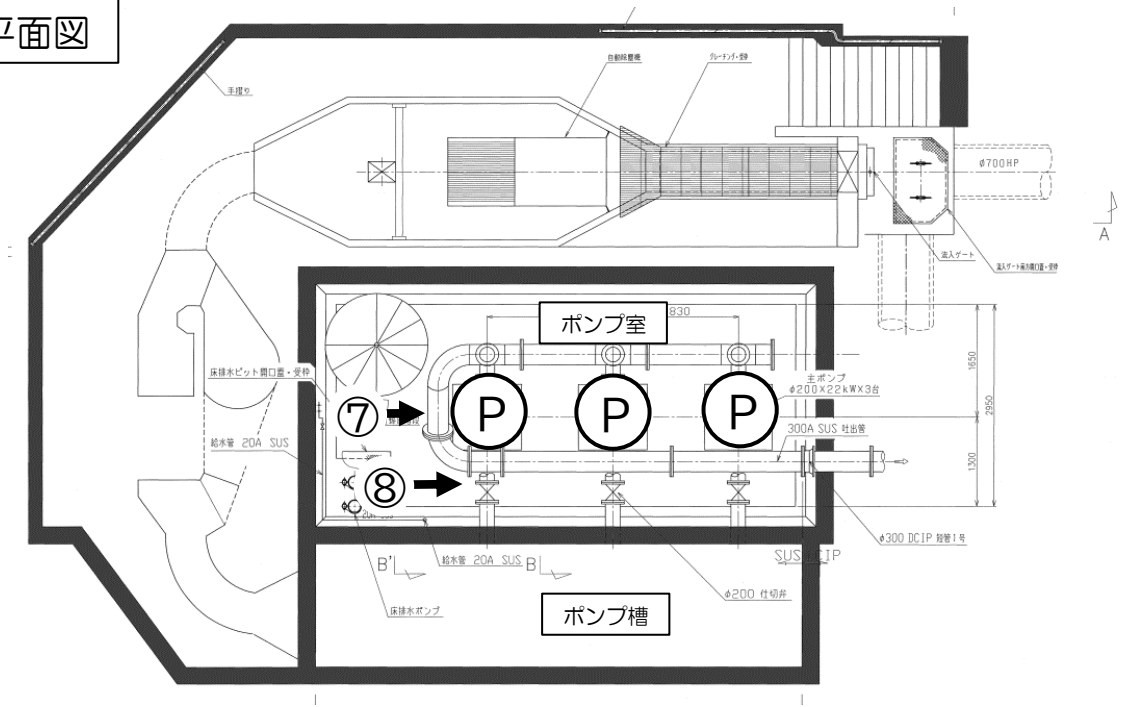
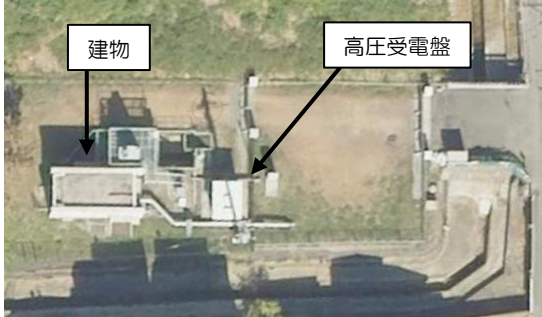
地下 平面図

○地下ポンプ室は天井まで水没した。（全体的に泥をかぶっている）  
○点検の結果、汚水ポンプに異常はなかったが、計器類が壊れていた。（水位計・流量計）
