## 【第1回検証委員会】

## 耐震改修と減築について、これまでの検討内容について報告

【現庁舎の耐震性能調査の結果】

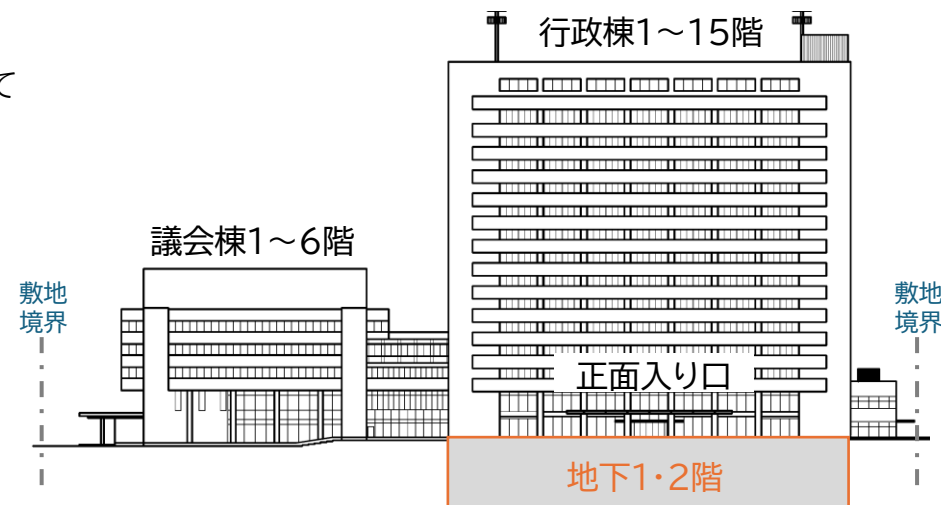
【A方向(電車通り側)から見た現庁舎】

- ・現庁舎は、地上部分だけを見ると道路から少し離れて建っているように見える。
- ・しかし、**地下部分は敷地境界の近くまで広がっている。**

- 地下部分が敷地境界の近くまで広がっていることから、外周部に杭を増設するためには、道路側に作業スペースを確保する必要があり、**道路の長期閉鎖やインフラ移設**が避けられない

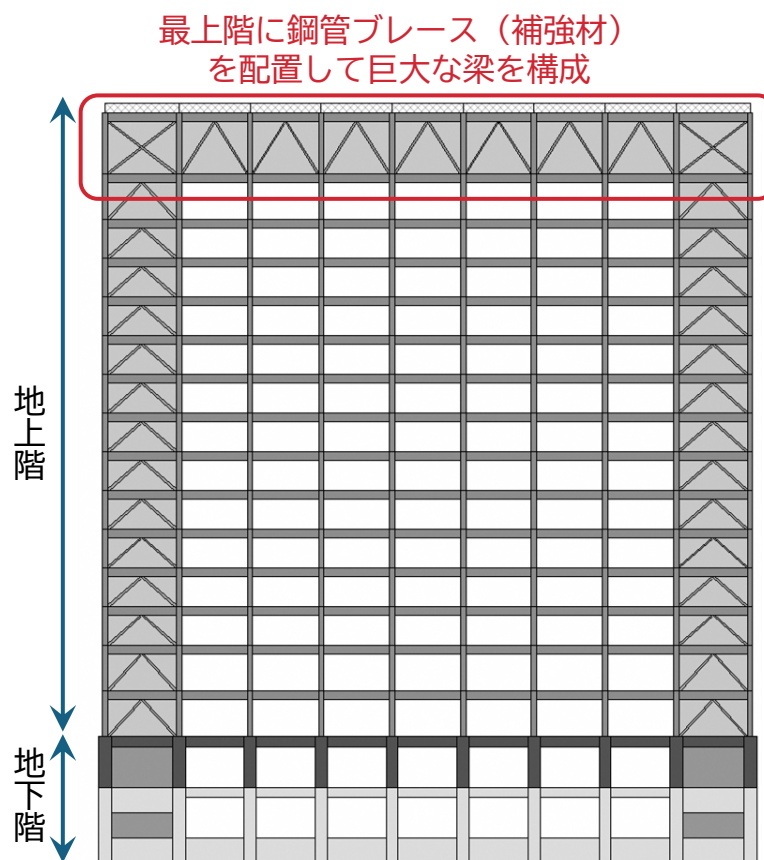
【電車通り側から見た現庁舎構造】

- ・行政棟の地上階は鉄骨造であり、柱と梁を強固に接合する「ラーメン構造」をベースとしている
- ・その上で、外周部（最上階および両サイド部）に鋼管ブレース（補強材）を配置することにより、建物全体を強固に支える巨大な外殻骨組み（メガフレーム）を構成する「メガストラクチャー構造」を採用している

- ・減築によって建物重量が減少することで、地震力（建物に作用する慣性力）が低減し、杭頭部（杭と建物基礎の接続部）に作用する力も減少する
  - 杭頭部の損傷は一定程度回避できると想定
- ・ただし、減築した場合であっても、杭に影響する地震時の地盤の変位（動き）は変わらない
  - 杭中間部の損傷は回避できないため、減築したとしても杭の耐震化は必要
