## 【平成28年熊本地震での現庁舎の被害状況】

平成28年熊本地震では、構造躯体の被害は確認されなかったものの、天井材の落下等の被害が発生

## 【令和 8 年熊本地震での現庁舎の被害状況】

令和 8 年熊本地震では、中央区は震度 5 強だったが、天井材落下やアスベストの露出等の被害が発生

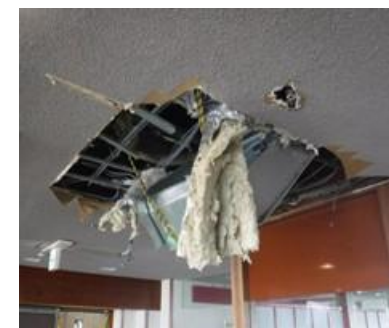
- ・ 水道管破裂、水漏れ
- ・ さらに各所で天井パネル落下
- ・ 各所で防煙垂れ壁破損

※被災度区分判定（平成28年10月）では、本庁舎の使用を直ちに禁止しなければならないような構造躯体の被害は認められなかった

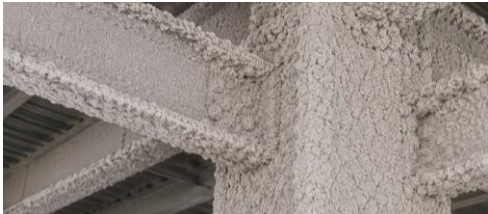
アスベスト吹付のイメージ  
(生成AIにて作成)

3・9階は、柱・梁に吹付されているアスベストが露出※し、飛散の恐れがあったことから、業務を停止し、執務室を移転する必要があった

※現庁舎の柱・梁の鉄骨部材には、耐火被覆材としてアスベストが吹き付けられている
