## 【第2回検証委員会の意見】

## 現庁舎が経験した地震動の規模と、その影響について整理する

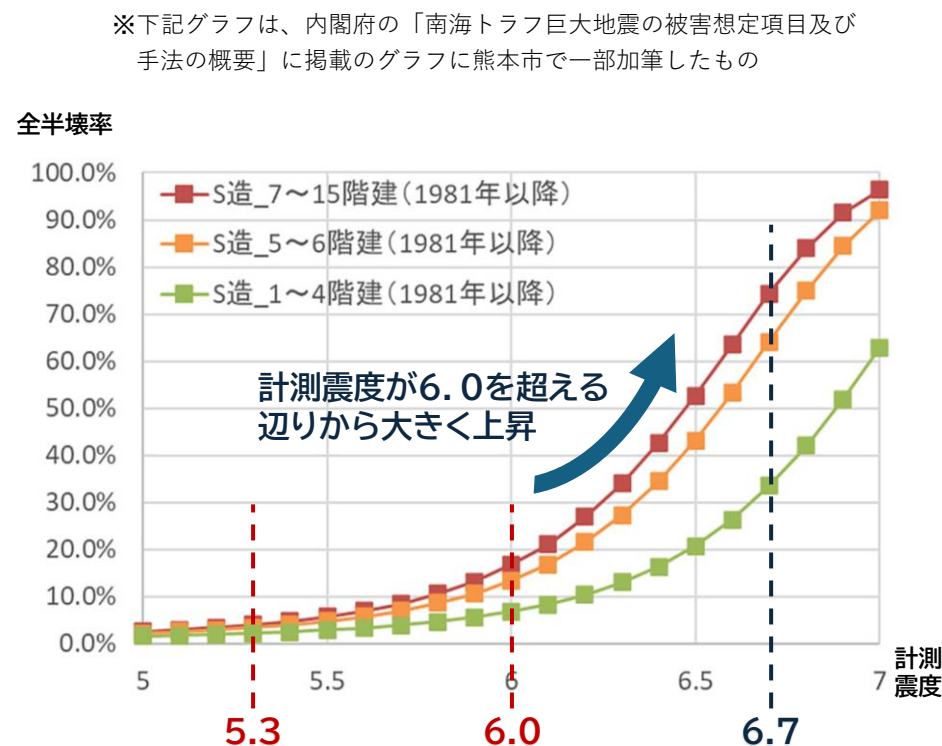
### 【鉄骨造建物(1981年以降建築)の被害率曲線】

- ・中央区は、3回の大きな地震を経験しているが、計測震度としては最大6.0になる
- ・内閣府の資料では、建物被害は計測震度6.0を超えてから大きく上昇すると推定されている

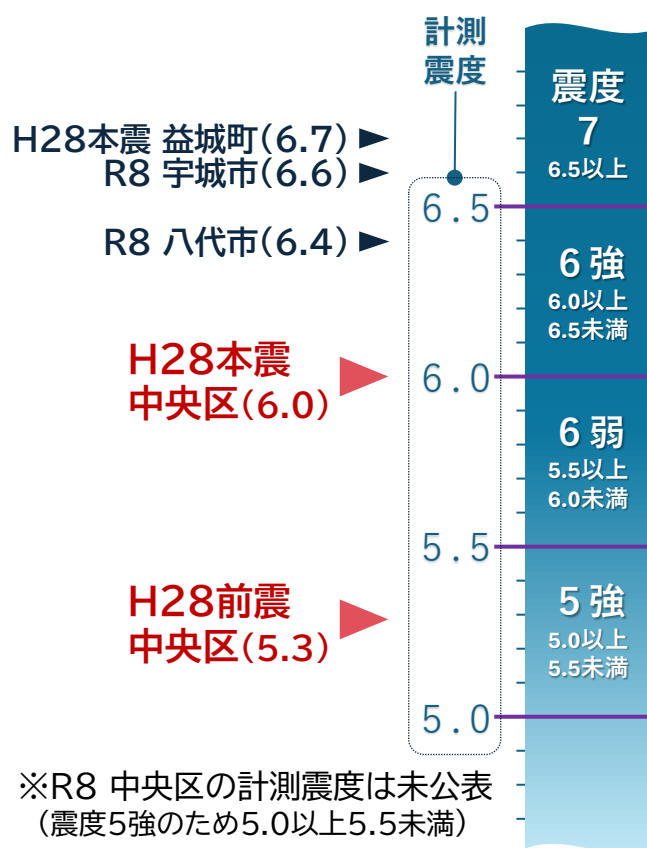
### 【H28・R8熊本地震での計測震度、震度】

H29とR2の二度の耐震性能調査では、  
『極めて稀に発生する地震動時』に、  
建物が倒壊・崩壊しないかについてシミュレーション※を行い、  
建物本体や基礎杭の耐震性能が不足していることを確認した

二度の耐震性能調査では、**極めて稀に発生する地震動時に、  
現庁舎の耐震性能が不足していることを確認。**

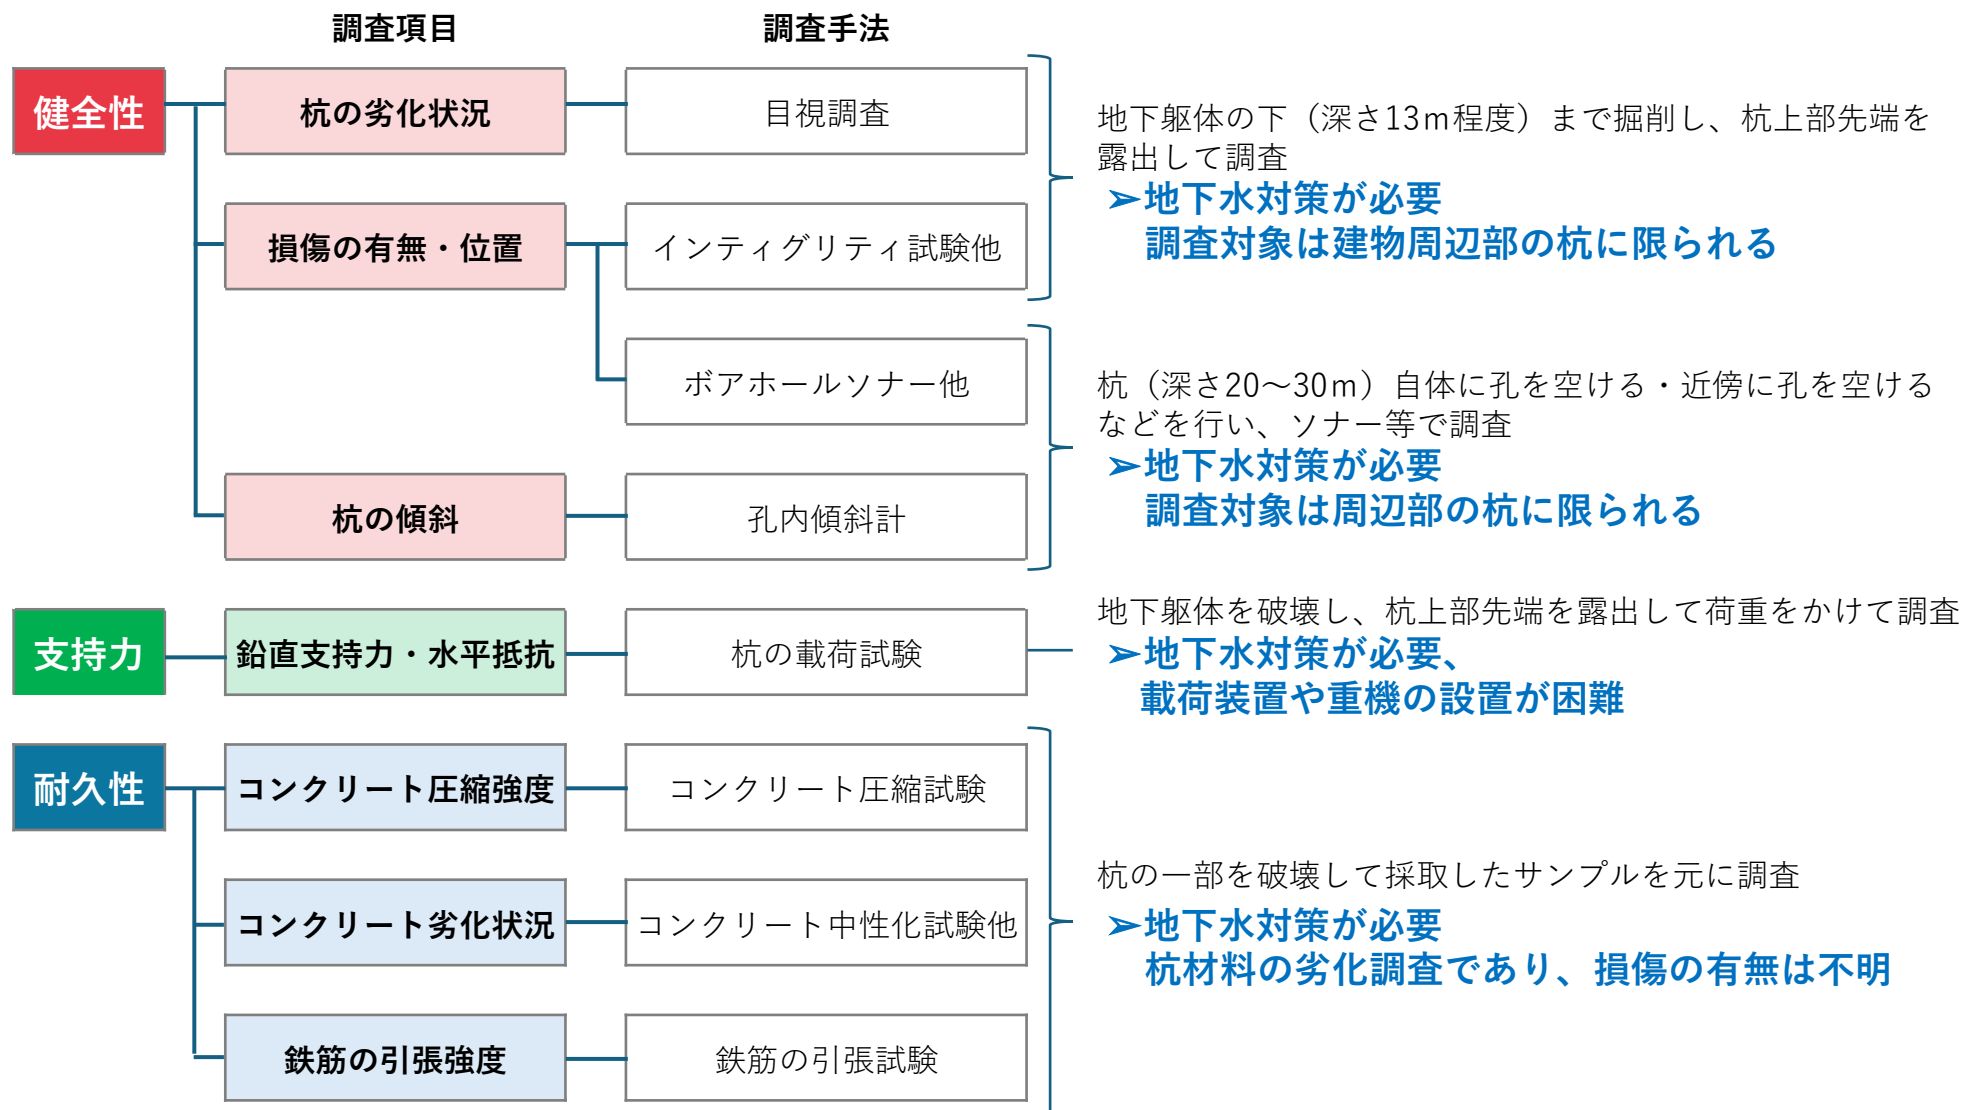
## (参考) 既存杭の調査手法

杭については、技術的※<sup>1</sup>には地下水対策等を行った上で、調査できる可能性はある

ただし、建物を使用しながらの調査になるため、調査範囲は外周部に限られる※<sup>2</sup>。そのため、内側の杭の調査は行えず、**杭全体の状況を把握することは困難。**

調査対象となり得るのは**外周部の一部の杭に限られる**ため、調査を実施しても、**内側を含む杭全体の状態や、過去の地震による影響、残存する耐震性能は不明**のままとなる。
