齋藤幸雄参考人資料

「本庁舎（行政棟）の耐震性能調査への疑問」

齋藤幸雄

2019.10.22

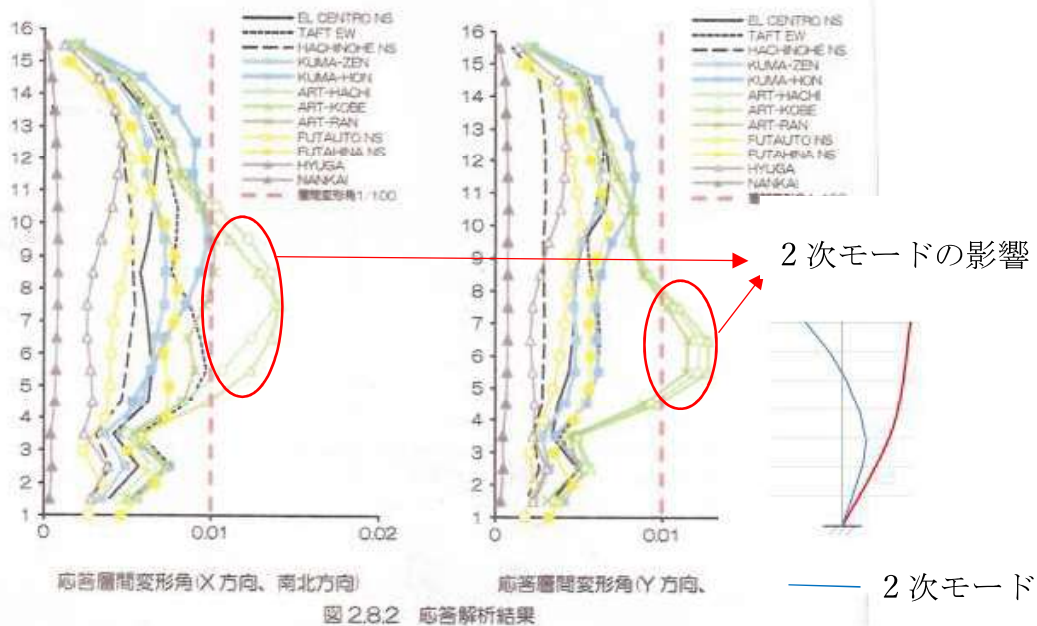
- ・疑問点1で示したように調査の目的からは、既存建物である本庁舎は熊本市に影響のある断層帯調査結果に基づいた日奈久断層帯を震源とするサイト波による応答が最重要であり、その結果に問題がなければ耐震性能に関しては、他の入力地震動による応答結果は現実的に意味を持たない。告示波についても同様である。従って、「作成されたサイト波が告示波と同等以上であることの証明」は必要ないと判断する（改めて、指定性能評価機関で審査を受ける意義が認められない）。
- ・既存建物に対しては、告示波は全国各地の断層帯を想定しているものではなく、1981年に改定された耐震基準で新たに導入された構造特性係数（Rt）曲線に準拠しているだけで、その妥当性については全く検証されていない。また個々の断層帯に対応しているわけではないので、大地震を引き起こす断層帯が判明している場合や南海トラフ地震の場合は、それらの地震を対象に検討するのが当然と言える。
- ・サイト波による検討の結果、耐震補強が必要と判断した場合は、指定性能評価機関で審査を受ける必要がある。  
その場合、市執行部が調査した結果では、指定性能評価機関の運用として、告示波の使用が実質的に必要であることが明らかになった。
- ・告示波を含む12波の応答結果は、告示波の下層部での応答を除くと、他の9波の応答を含めてすべてが1/100以下になっており、ほぼ問題のない結果である。
- ・告示波による下層部の応答結果は建物の2次モードが大きく影響していることが明らかである（有識者による疑問に対して、検討側から同様の回答がなされている）。

これは、敷地地盤における常時微動調査の結果、表層地盤の卓越周期が 0.49~0.50 秒（各層の S 波速度からの計算でも 0.48 秒程度）であり、建物の 2 次固有周期（0.57 秒、0.52 秒）に非常に近いため、2 次モードの影響が大きくなっていることが原因であると推定できる。

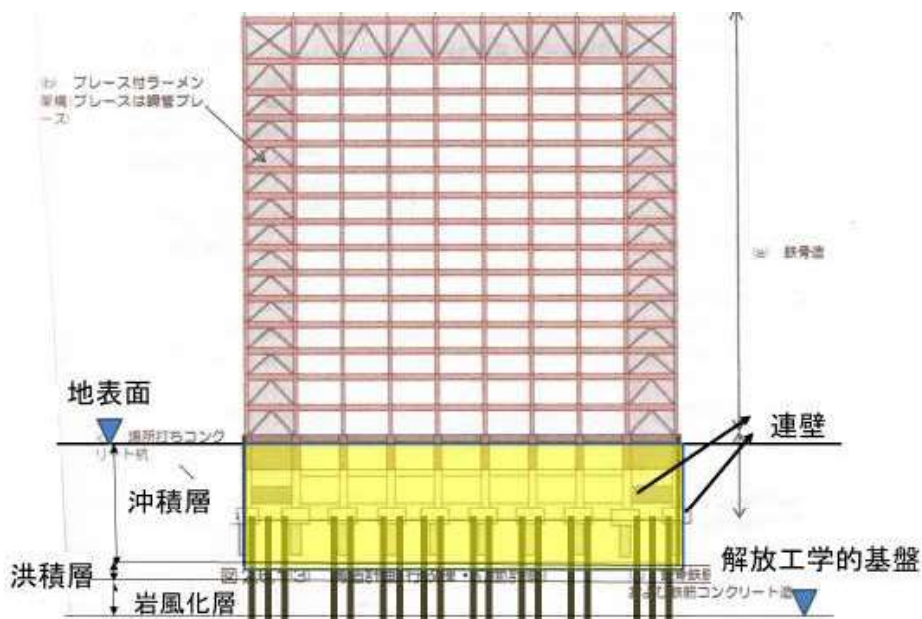
- この地盤の卓越周期は、杭等が何もない自然地盤のもので、本庁舎の地下構造・基礎（下図）の影響を考慮すると、恐らく卓越周期はかなり短くなり（例えば 0.3 秒）、建物の 2 次固有周期に大きな影響を与えることはなくなると考えられる。  
（表層地盤での増幅率も小さくなる可能性が大きい、これを考慮しなくても、応答値が 1/100 以下に収まる可能性が大きい）

- ・検討方法は、一般に行われていると同様の方法である。この方法は、地盤の中に1本の杭が存在する状態での検討である。新築の場合は、杭に対する影響を大きめに評価することで、安全側の検討法として定着している。
- ・本庁舎の特徴は、非常に杭の断面積が大きくかつ地下外壁（連壁）が深さ19mの非常に堅固な地盤まで構築されていることである（前ページ参照）。これをどのように評価するかが、杭に被害が生じるかどうかの判断に大きな影響を及ぼす。
- ・地下外壁（連壁）は厚さ60cmあり、その仕様（コンクリート強度や配筋）も設計図に明記されている。従って、連壁を仮設ではなく本体使用することを前提に設計していることが分かる。連壁は大臣認定の必要はなく、本庁舎の場合は施工を請け負った建設会社が日本建築センターで技術評定を受けているので、本体使用（設計図通りの仕様）として施工されている。（関連資料を9月6日に議会事務局に送付済みである）。（本庁舎のように設計図に明記されている例は珍しく、本体使用を前提に設計されていることに疑いの余地はない）
- ・連壁による入力地震動の低減効果を考慮しなくても、杭頭に作用する地震力は連壁も負担することで大幅に低減され、杭頭が損傷を受ける可能性は極めて小さくなり、杭が支持力を失う可能性はほぼないと言える。
- ・本庁舎での熊本地震での震度は気象庁の推定震度分布および地震ハザードステーション（消防局と本敷地の表層地盤での増幅率がほぼ同じである）から震度6強と推定されるが、仮に1ランク低い震度6弱程度であったとしても、計算結果からB2階での応答せん断力（地震力）は、告示波と熊本波（前震：震度5強）はほぼ同程度であることから、計算結果からは大きな被害を受けていることになる。
- ・これを立証するために、杭頭部のコア抜き調査が必要である。長さ3mのコアでも杭頭部に十分到達するので、比較的簡単に行える。
