# CASBEE®熊本《新築》【性能表示】

| ■ 建物概要 | | | | ■ 外観 |
|---|---|---|---|---|
| 建物名称 | 旭グリーンハイツ跡地老人ホーム新 | 階数 | 地上4F | |
| 建物用途 | 病院, | 評価の段階 | 実施設計段階評価 | |

## 1 CASBEE評価結果

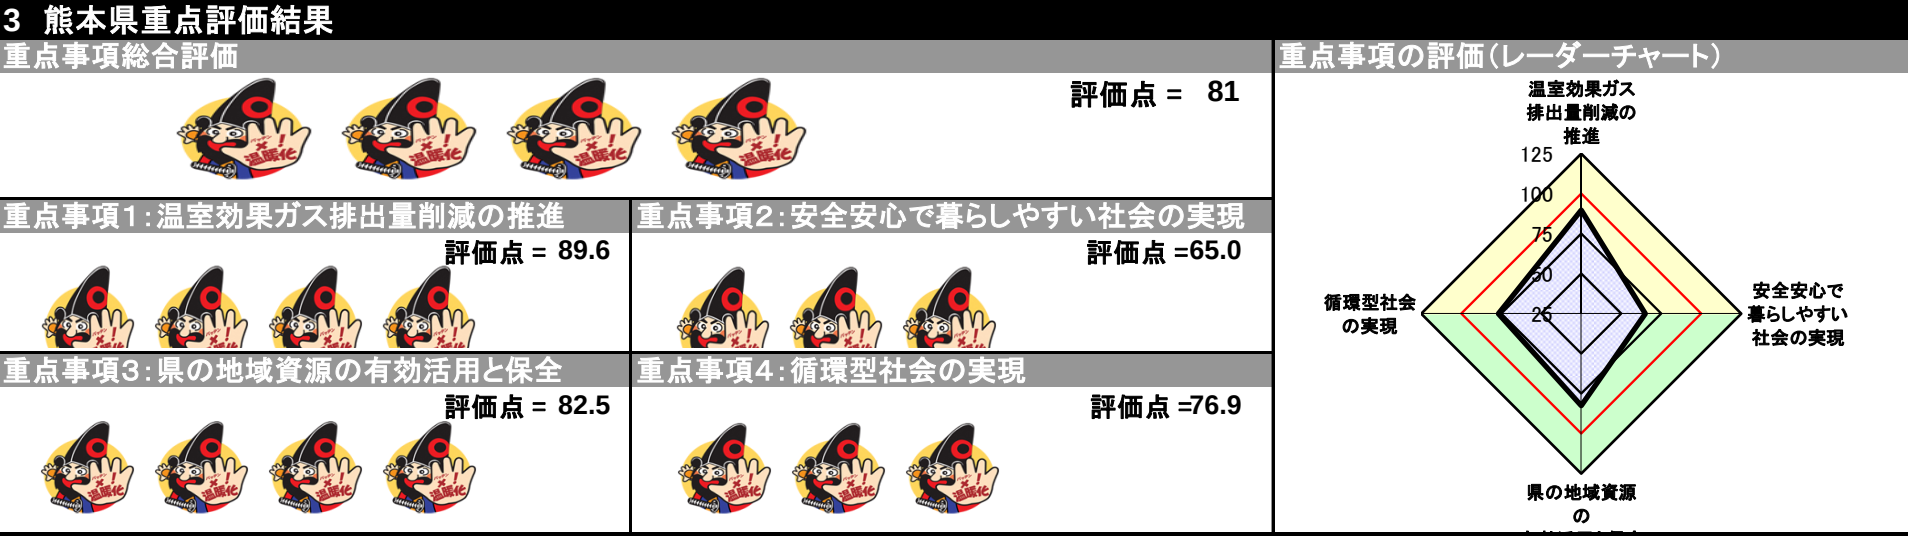
CASBEE®熊本《新築》評価結果

■CASBEE: Comprehensive Assessment System for Built Environment Efficiency (建築環境総合性能評価システム)

■Q: Quality (建築物の環境品質)、L: Load (建築物の環境負荷)、LR: Load Reduction (建築物の環境負荷低減性)、BEE: Built Environment Efficiency (建築物の環境効率)
