別記 4 5 屋外貯蔵タンクの浮き屋根の安全対策について

令和2年3月27日消防令第84号「屋外貯蔵タンクの浮き屋根の安全対策について」

別添1 浮き屋根の漏えい事故防止に関するガイドライン

別添 2 浮き屋根の漏えい発生時の仮補修に関するガイドライン

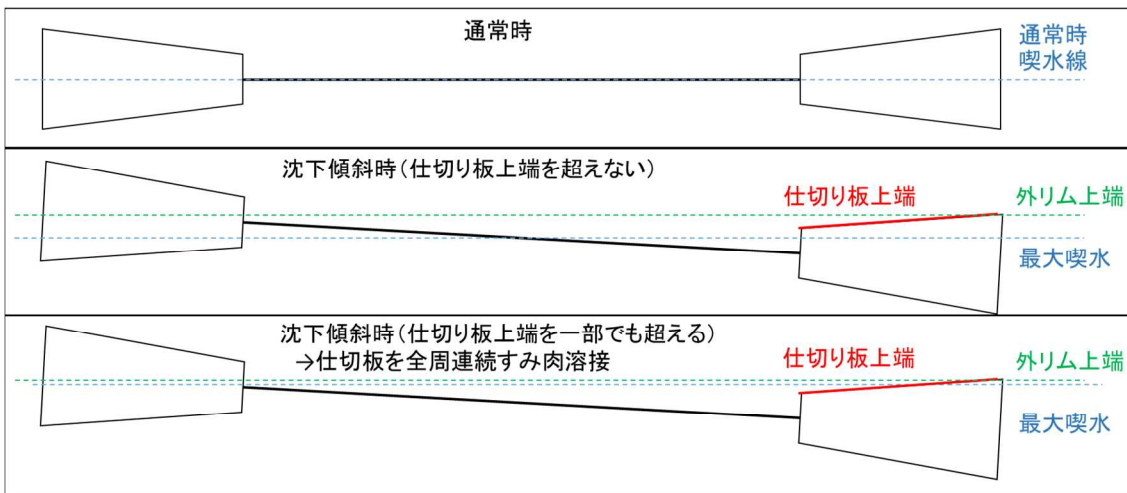
図 1 仕切り板の連続溶接化の要否の検討方法 (ダブルデッキも同様)

仕切り板の溶接は、連続隅肉溶接等で完全に仕切られていることを確認する。完全に仕切られていない場合には、法令で想定している破損パターンが生じた際に、仕切り板の断続溶接部から隣接する室に漏えいするおそれのないことを確認する（図 1）これに当たり、沈下傾斜量については、平成 1 9 年 1 0 月 1 9 日付け消防危第 2 4 2 号「特定屋外貯蔵タンクの浮き屋根の構造等にかかる運用指針について」による（想定破損室は危険物の規制に関する技術上の細目を定める告示（以下「告示」という。）第 4 条の 2 2 による）また、ポンツーンが破損した場合の浮き屋根の浮力と傾斜角の確認を行い、1 4 1 号通知で示したとおり、傾斜が生じることで、雨水が通常の排水設備から有効に排水されずに浮き屋根上に滞留することが想定される場合には、その滞水重量も加え計算する。

なお、シングルデッキ・ダブルデッキともに同様の確認を実施する必要がある。

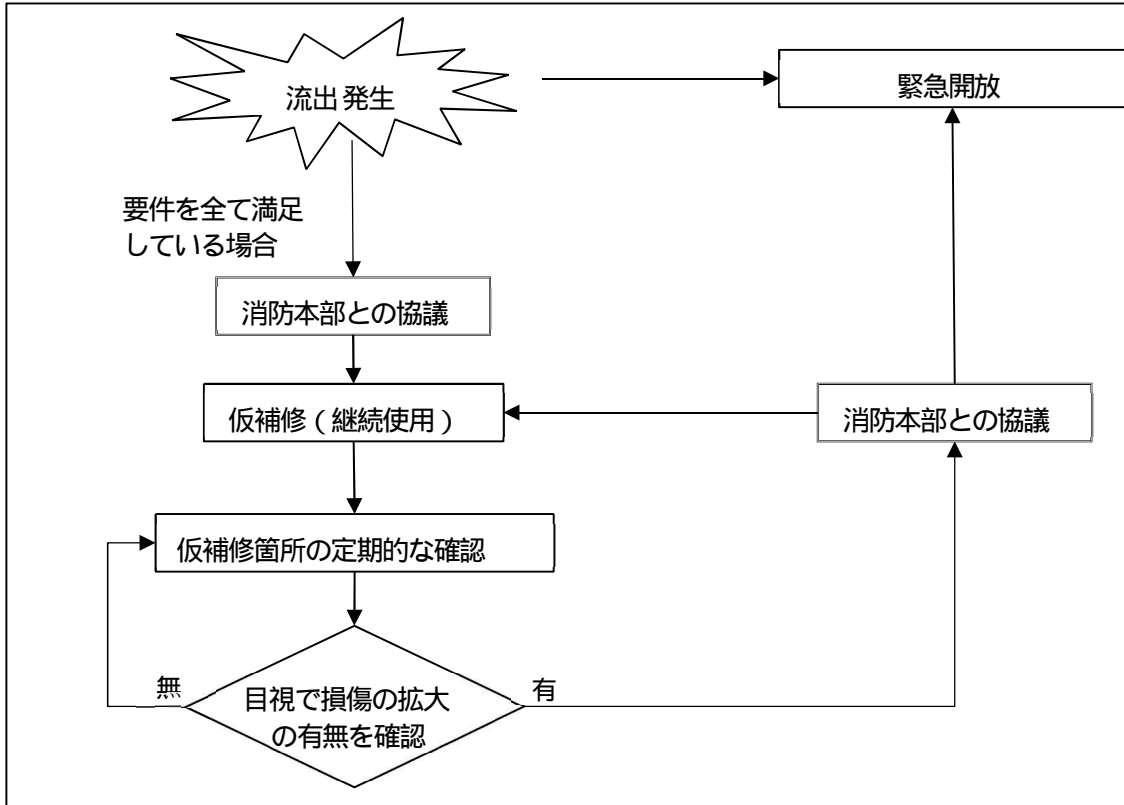
図1 漏えい事故発生時の対応のイメージ

4 仮補修後のタンク継続使用の要件下記事項を全て満足している。

- ①直近の開放検査において、「浮き屋根の漏えい事故防止に関するガイドライン」1「タンク開放時に実施する点検」に示す点検を実施している。
- ②「浮き屋根の漏えい事故防止に関するガイドライン」3「仕切り板の構造の確認」に示すポンツーン内の

仕切り板の健全性の確認を実施している。

- ③ 「浮き屋根の漏えい事故防止に関するガイドライン」4 「過去の補修履歴等を踏まえた浮力の確認」に示す過去の補修履歴を踏まえた浮力の確認を実施している。
- ④ 漏えい箇所がボンツーン室内の場合には、漏えい発覚時の室内への滞油量が喫水線を超えておらず、かつ、漏えいした室が破損し浮力を失った場合においても浮き屋根が沈下しないことを確認する。
