令和3年（2021）熊本城修復検討委員会第1回
飯田丸五階櫓台石垣の復旧に関する報告・検討内容について

1. 飯田丸五階櫓台石垣（H266～H269）復旧措置の検討【検討】

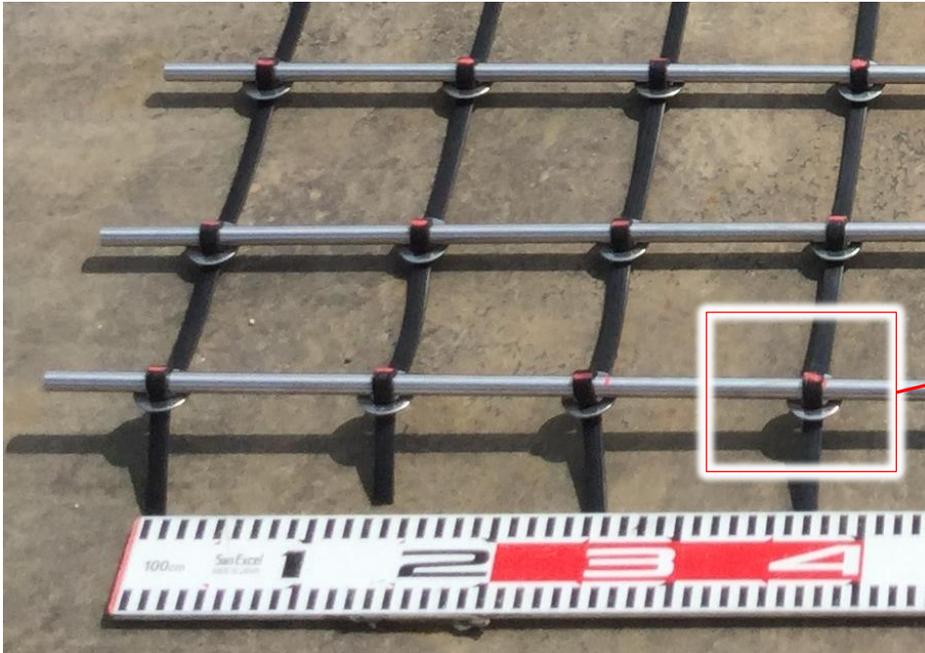
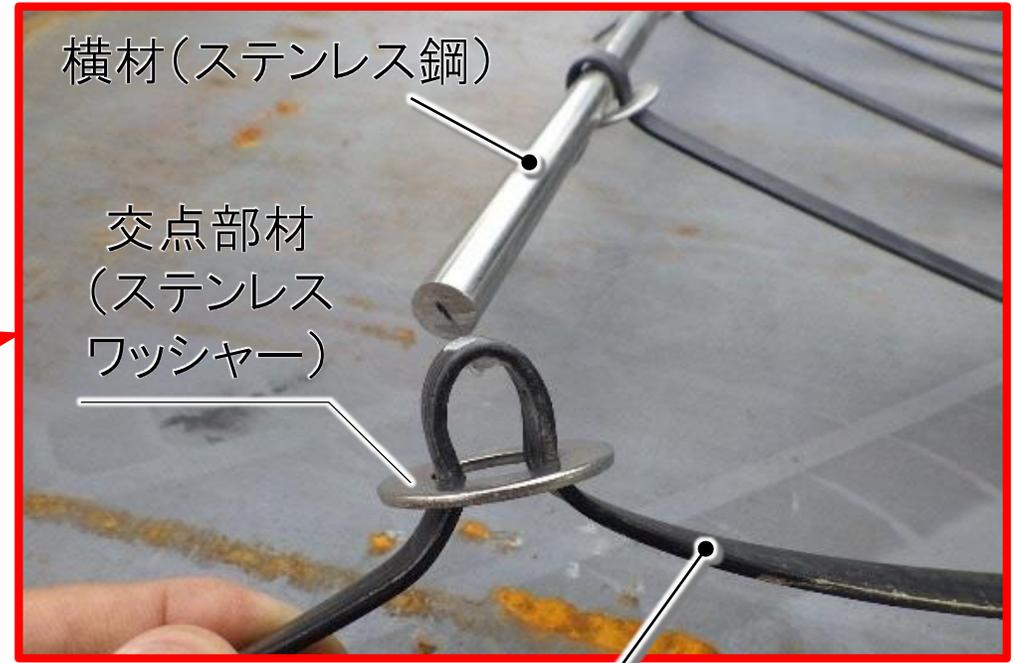
<従来型グリグリッド>

➤ 従来型グリグリッドの概要

- 交点強度が低い(5kN) ⇒ 縦材間隔“小”、敷設段数“多”。

縦材(PP被覆ポリエステル繊維)

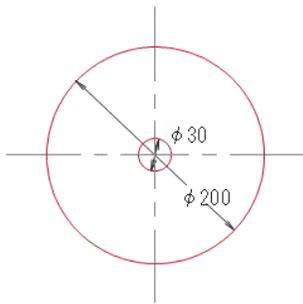
受圧板の形状

- ① 形状：設置面積が極力少なくなるよう**円形**とする（ $\phi 200\text{mm}$ ）。
- ② 不陸調整材：築石面との間に不陸調整材を設置する（ポリエチレンorポリエステルで施工性、耐久性を見て選定）。

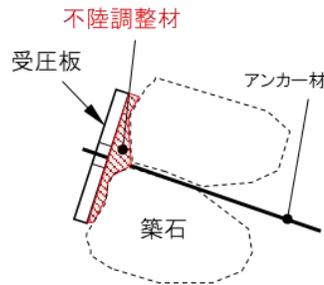
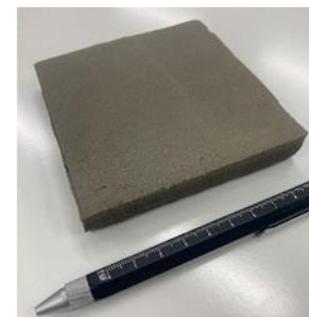
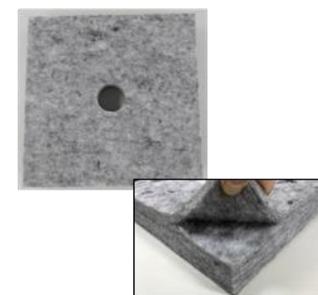
不陸調整材の種類

<不陸調整>

<ポリエチレン t=10~100mm>

t=70mm(ポリエステル)

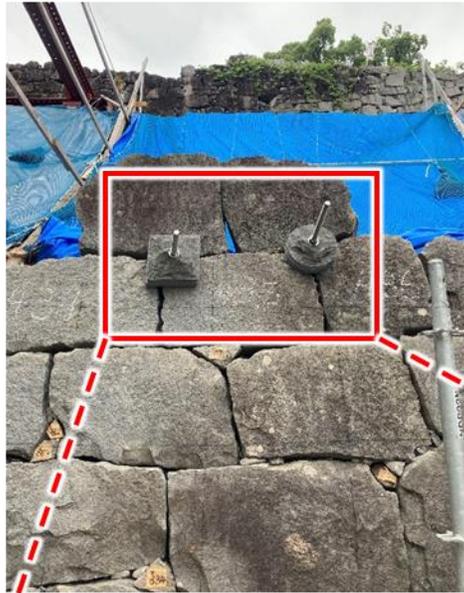
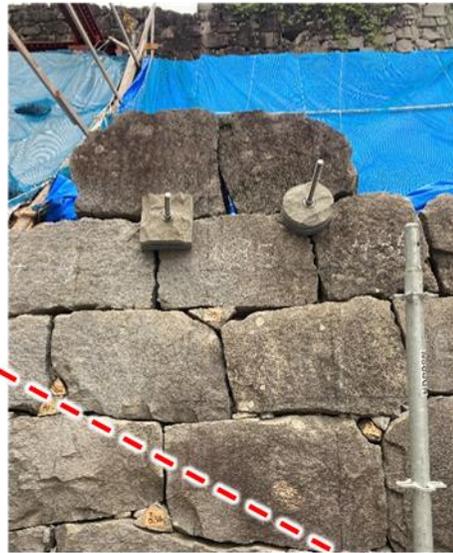
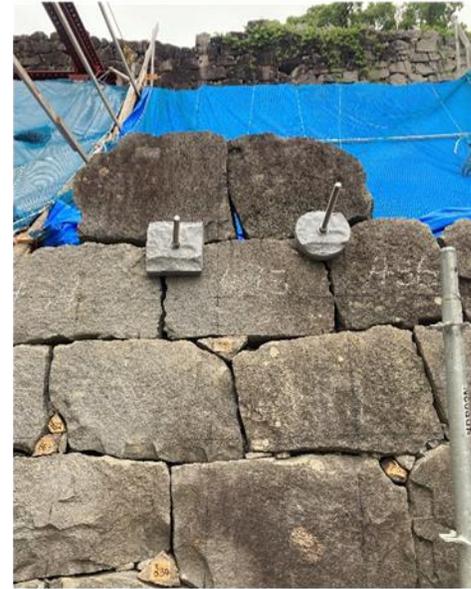
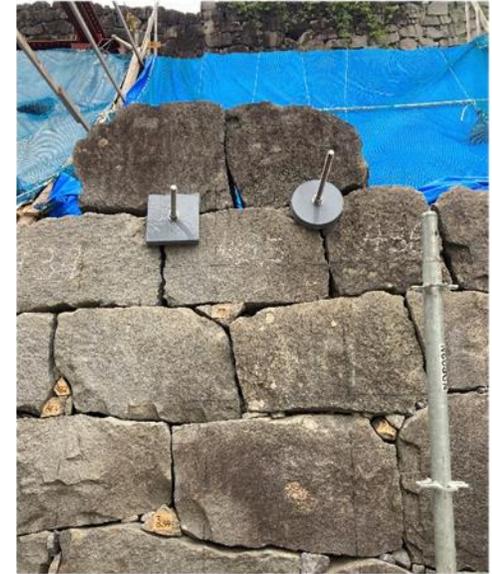
案	案① 平滑プレート+自然石（安山岩）	案② 平滑プレート+擬岩コンクリート	案③ 平滑プレート+擬岩FRP	案④ 平滑プレート
イメージ		<p>※色粉による色調の調整は可能</p>	<p>※塗装により色調の調整が可能</p>	<p>※塗装前の写真であり、実物の色調とは異なる。 ※塗装により色調の調整が可能</p>
概要	自然石を切削加工し、鋼製の平板に接着	自然石から製作した型枠にコンクリートを打設し、製作した面板を構成の平板に接着	自然石から製作した型枠にFRPを充填し、製作した面板を鋼製の平板に接着	鋼製の平板

<自然石>

<擬岩コンクリート>

<擬岩FRP>

<平滑プレート>

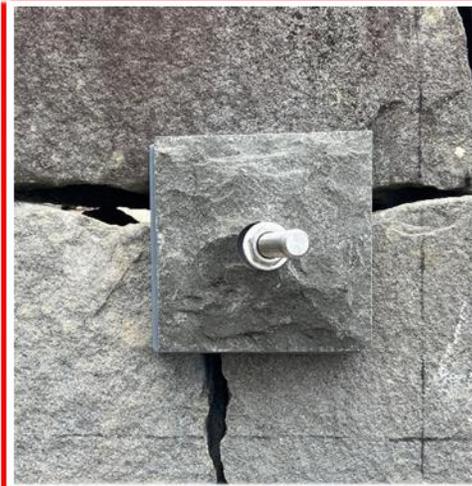
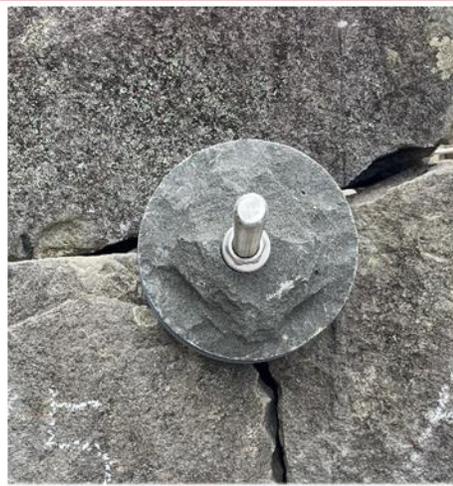
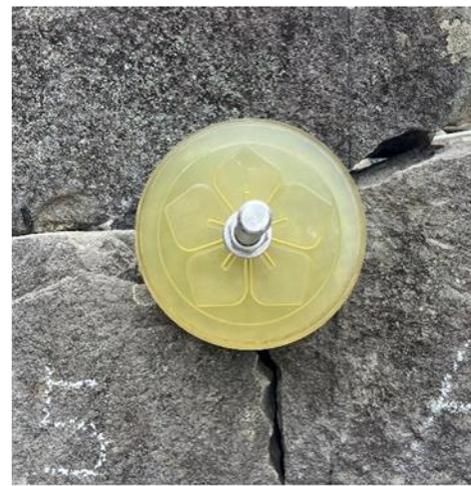
<自然石角形(近景)>

<自然石円形(近景)>

<家紋調円形(近景)(参考)>

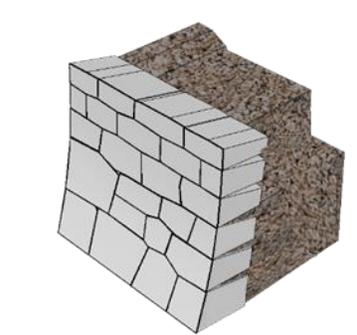
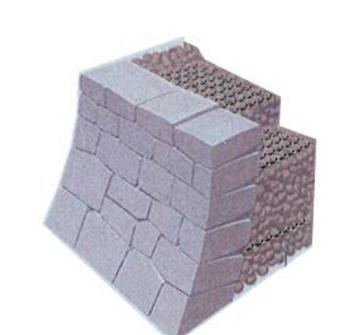
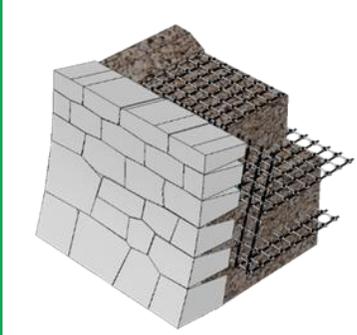
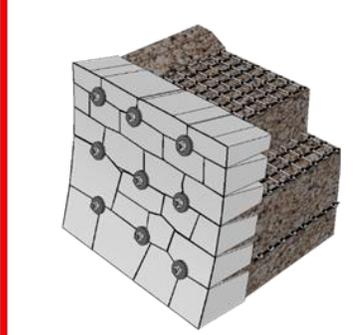
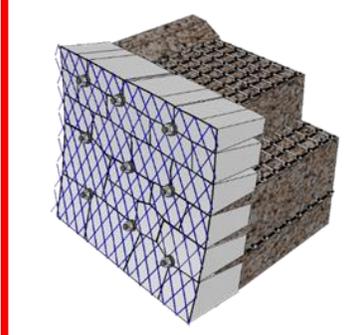
資料6-9

■ 実験結果を踏まえた補強工法 (グリグリッド工法)

案		(無補強)	案1：裏栗石グリグリッド敷設	案2：裏栗石巻き込み	案3：受圧板 +アンカーボルト	案4：ネット +アンカーボルト
イメージ図	外観

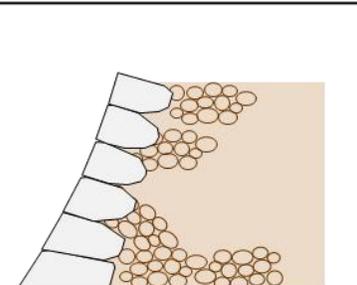
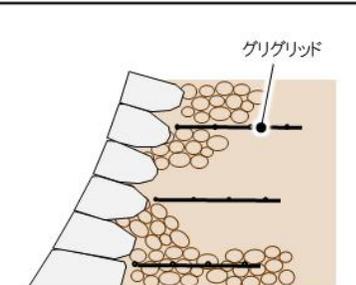
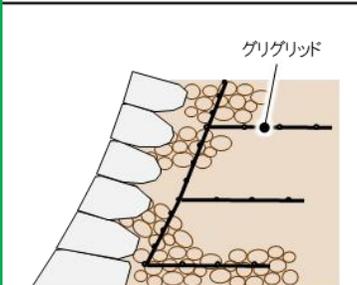
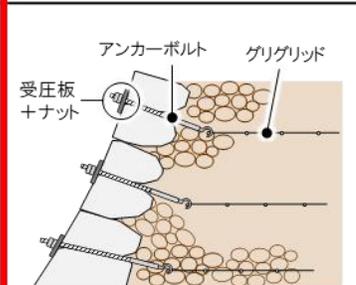
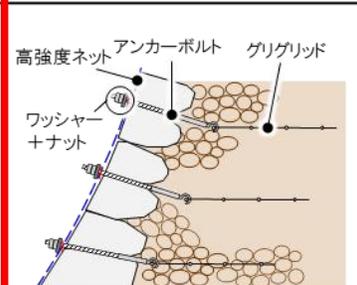
断面

グリグリッド

アンカーボルト グリグリッド 受圧板 + ナット

高強度ネット アンカーボルト グリグリッド ワッシャー + ナット
文化財的検討	外観への影響	・ 阻害物なし ○	・ 影響なし ○	・ 影響なし ○	・ 受圧板により石垣の景観美を損ねる △	・ ネットにより石垣の景観美を損ねる ×
	材料、内部への影響	・ 現代材料なし ○	・ 栗石内部に補強材料を配置 △	・ 栗石内部に補強材料を配置 △	・ 栗石内部に補強材料を配置 ・ 築石間にアンカー材を配置 △	・ 栗石内部に補強材料を配置 ・ 築石間にアンカー材を配置 △
実験結果から見た耐震性能		・ 150gal(震度6弱相当) ※200gal(震度6弱相当)で、 石垣上部の築石・裏栗石が 崩落 ×	・ 無補強に対し、1.25倍耐震性が向上 ・ 無補強に対し、栗石の崩壊範囲を50%縮小 △	・ 250~300gal(震度6弱相当)まで耐震性が向上 築石：250gal(震度6弱相当) 裏込層：300gal(震度6弱相当) △	・ 400~600gal(震度6強~7相当)まで耐震性が向上 ○	受圧板+アンカーボルト と同等以上 ◎
文化財的検討を加味した耐震性能評価		×	△	△	○	△
