◆これまでの委員会での主な報告・審議内容

1. 復旧設計対象石垣について【報告】
2. 復旧設計対象石垣の被害状況・修復履歴について【報告】
3. 石垣復旧工法案【審議】
4. 石垣解体ライン検討のために復旧勾配基準設定案【審議】

1. 復旧設計対象石垣について【報告】（資料4-1）

2. 復旧設計対象石垣の被害状況・修復履歴について【報告】（資料4-2）

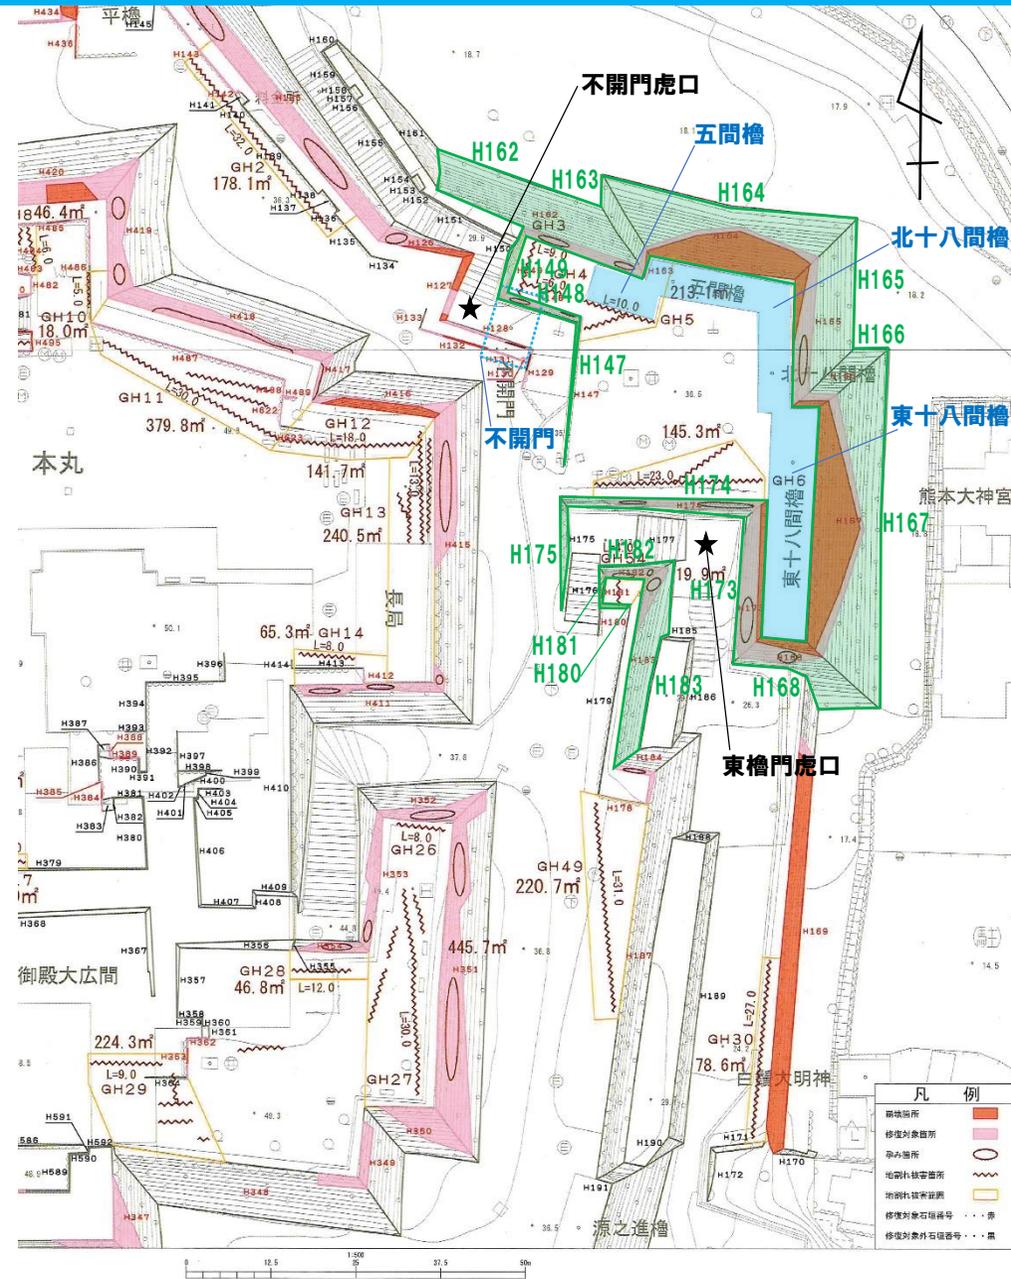
復旧設計対象石垣位置図【緑色網掛け部分】
（平成28年熊本地震被害調査報告書より作成）

- ・復旧設計対象石垣は、重要文化財建造物東十八間櫓・北十八間櫓・五間櫓が直接載る石垣8面および隣接石垣とする。
- ・隣接石垣とは、東十八間櫓西側の東櫓門虎口石垣（H174・H175・H180～183）6面と五間櫓西側の不開門虎口石垣（H147～149）3面。
- ・不開門虎口石垣の西側石垣は、重要文化財不開門北西方向に位置する平櫓および石門等の石垣復旧工事ヤードの関係から今回は設計対象としない。

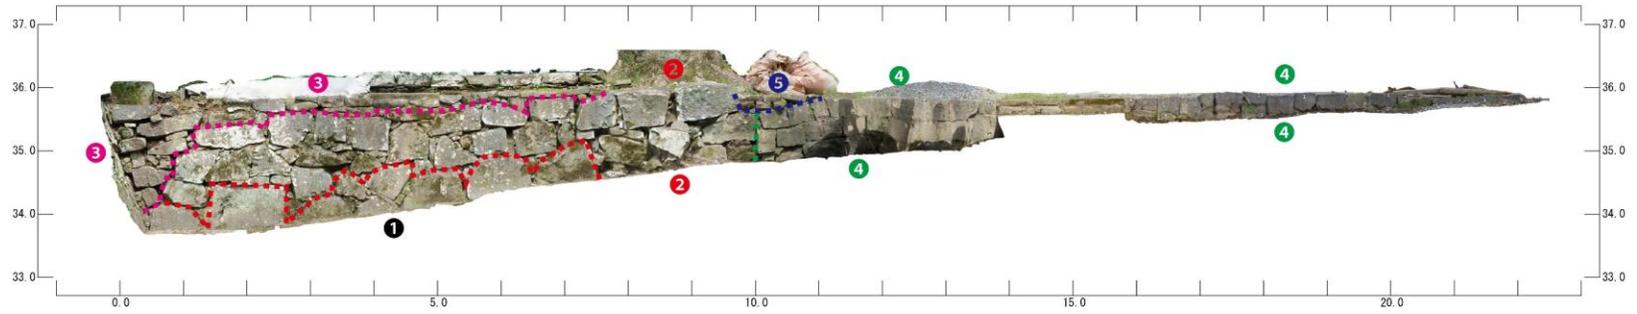
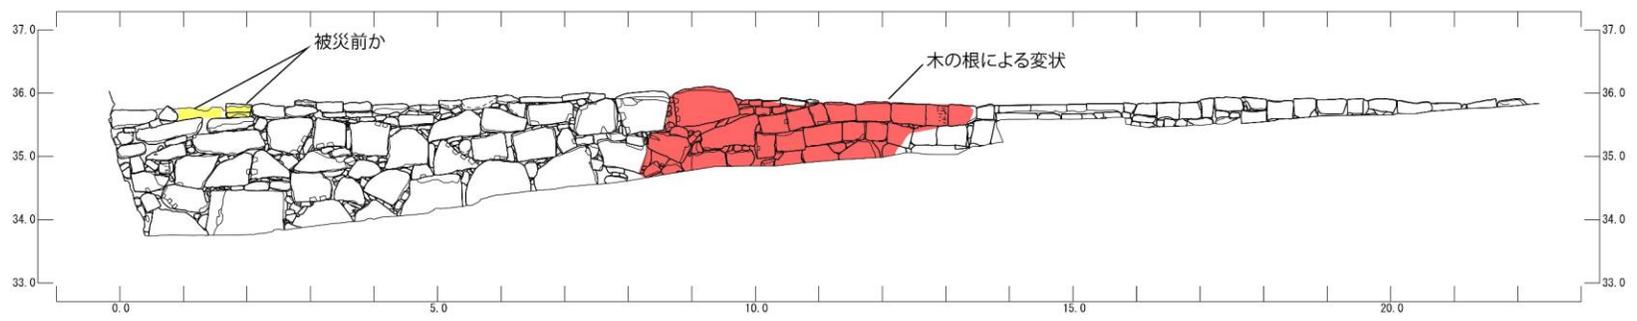
オルソ

- 《石垣履歴把握について》
- ① 熊本城石垣 3期 (1606~1607年頃)【構築当初】
 - ② 熊本城石垣 6期 (1632~1871年)【修理1】
築石部:横目地通りにくい→方形を呈した築石が多いが非方形石材も含む
 - ③ 熊本城石垣 6期 (1632~1871年)【修理2】
築石部:横目地通りやすい→小振りで扁平の築石が多い
 - ④ 熊本城石垣 7期 (近代)【増築1】
築石部:横目地通る→方形を呈した築石
 - ⑤ 文化財修理 (昭和期)【増築2】

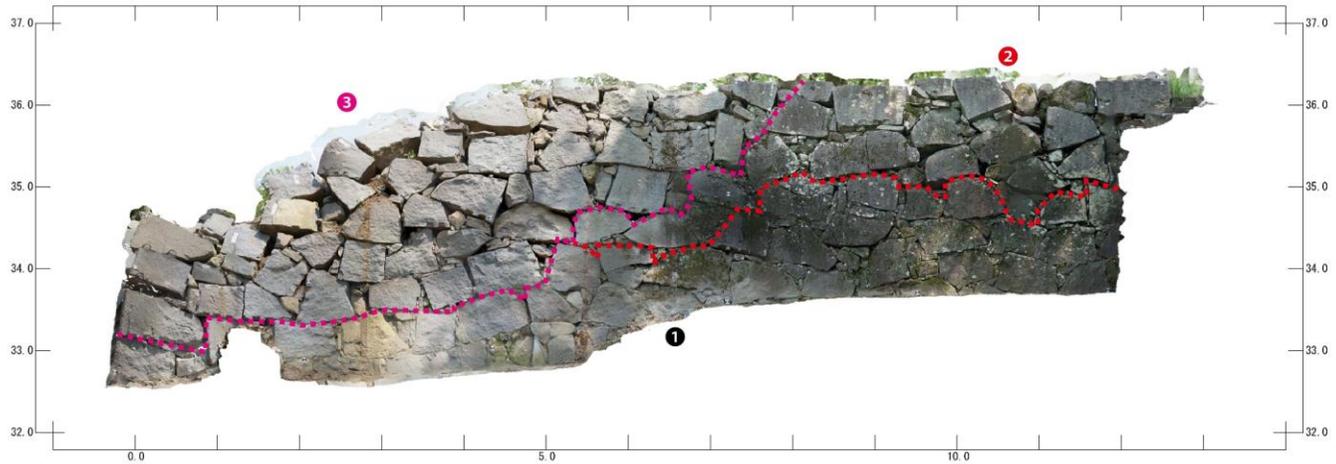
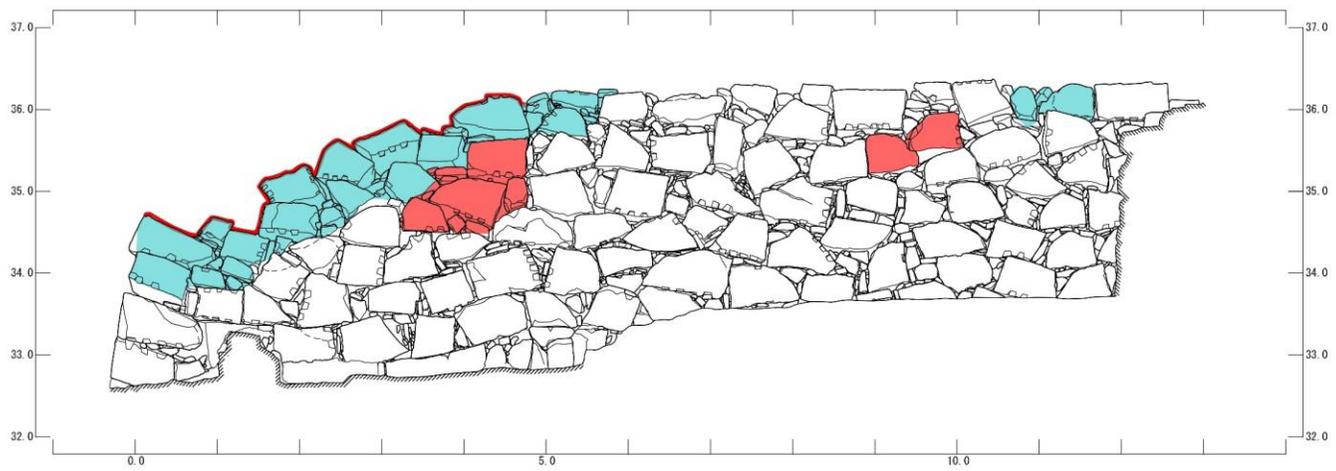
立面図

<<石垣履歴把握について>>
 ① 熊本城石垣3期(1606~1607年頃)【構築当初】
 ② 熊本城石垣6期(1632~1871年)【修理1】
 築石部:横目地通らない→方形を呈した築石含む
 ③ 熊本城石垣7期(明治22年以降)【修理2】
 築石部:横目地通りにくい→方形を呈した築石が多い

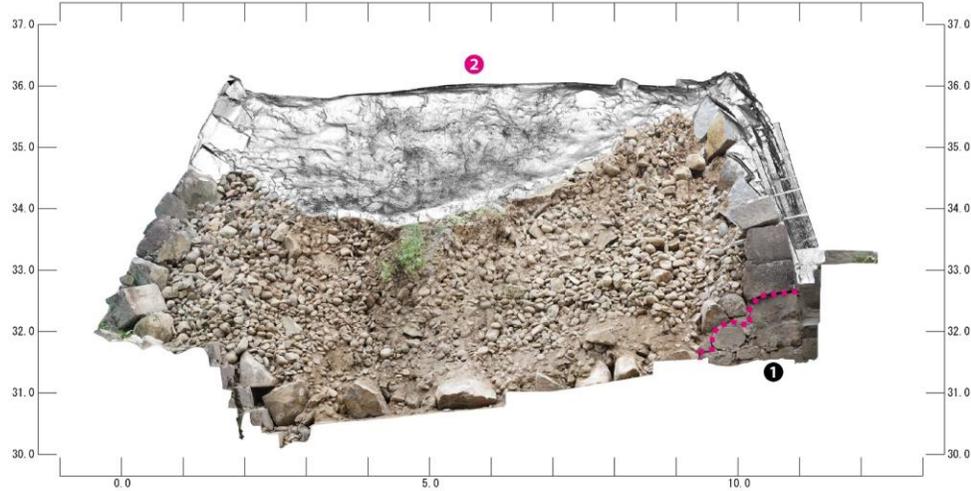
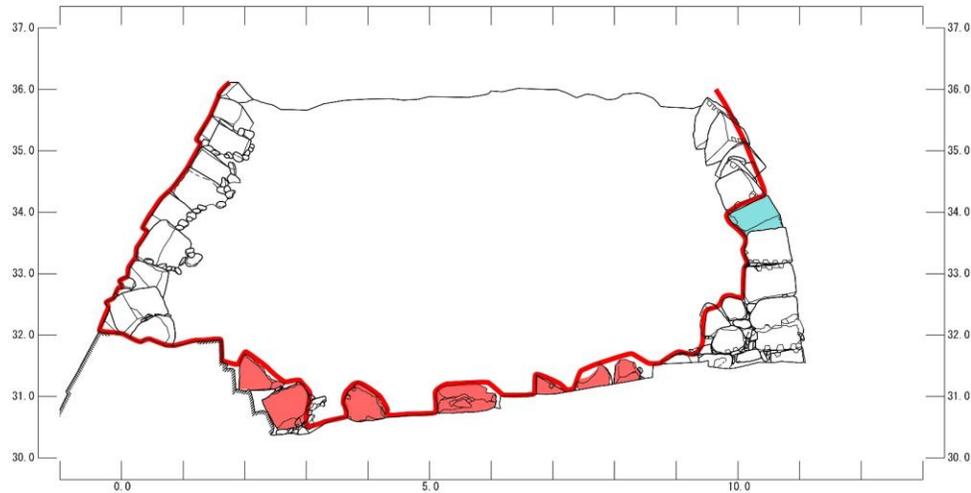
オルソ

＜石垣履歴把握について＞
 ① 熊本城石垣 3期 (1606～1607年頃) 【構築当初】
 ② 熊本城石垣 7期 (明治22年以降) 【修理1】

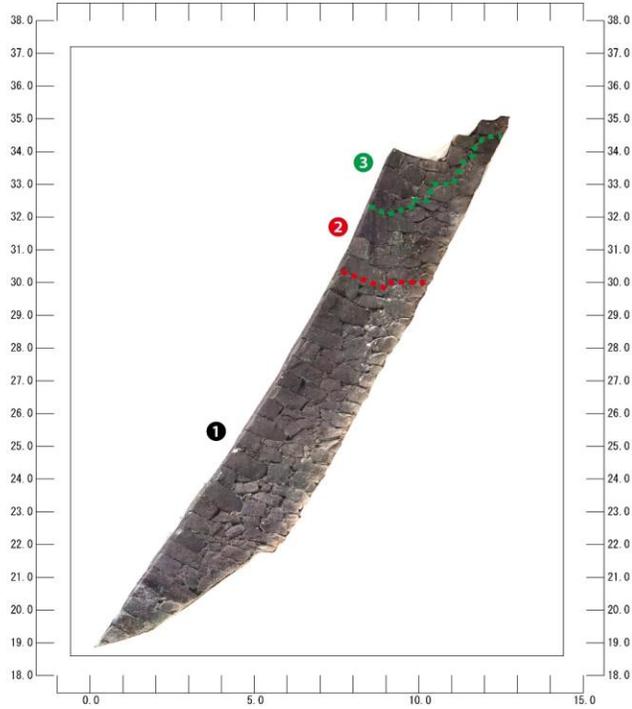
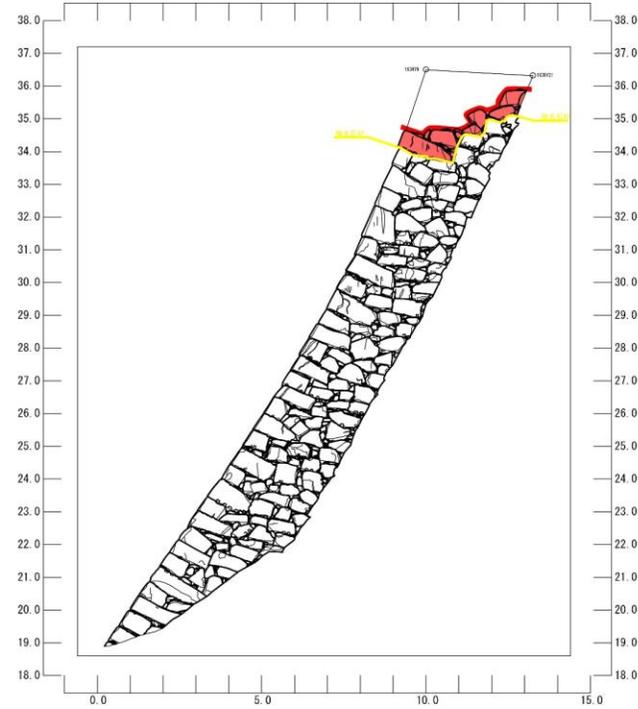
オルソ

<<石垣履歴把握について>>
 ● 熊本城石垣 3期 (1606~1607年頃) 【構築当初】
 ● 熊本城石垣 5期 (1625~1632年) 【修理 1】
 ● 熊本城石垣 6期 (1632~1871年) 【修理 2】
 築石部:横目地通りやすい→方形を呈した築石が多いが、一部サイズが不揃い

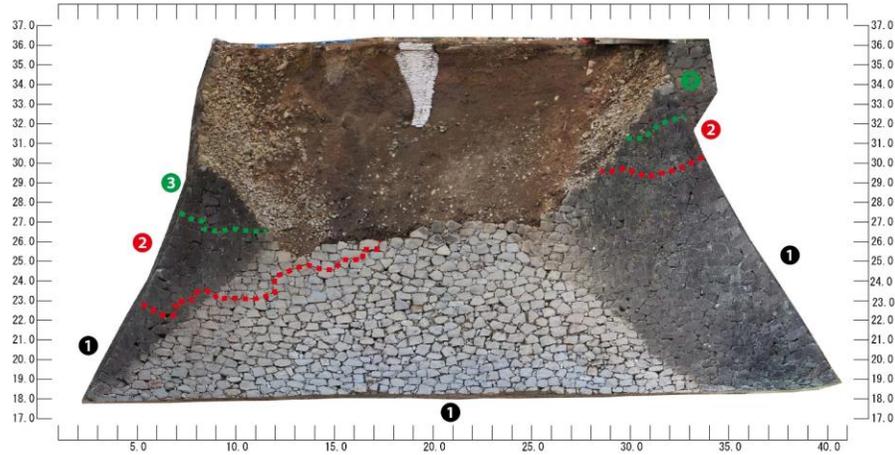
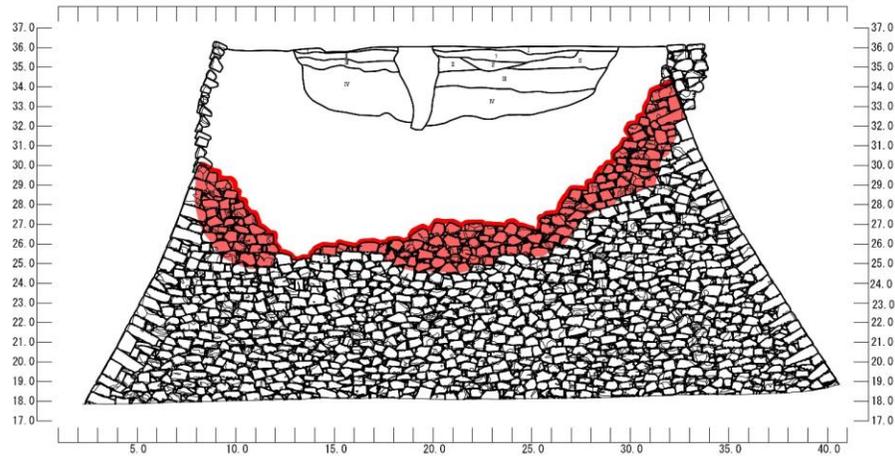
オルソ

《石垣基礎把握について》
 ①熊本城石垣3期(1606~1607年頃)【構築当初】
 ②熊本城石垣5期(1625~1632年)【修理1】
 ③熊本城石垣6期(1632~1871年)【修理2】
 築石部:横目地通りやすい→方形を呈した築石が多いが、一部サイズが不揃い

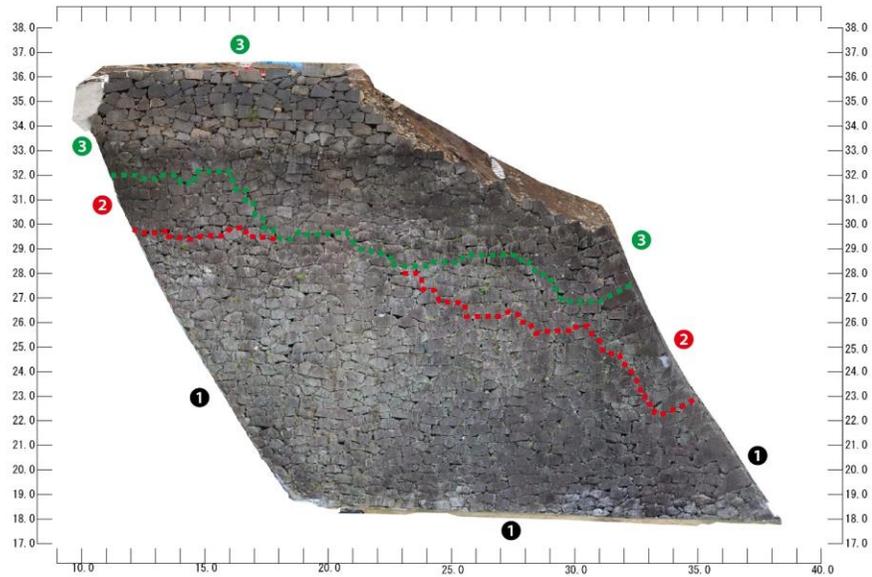
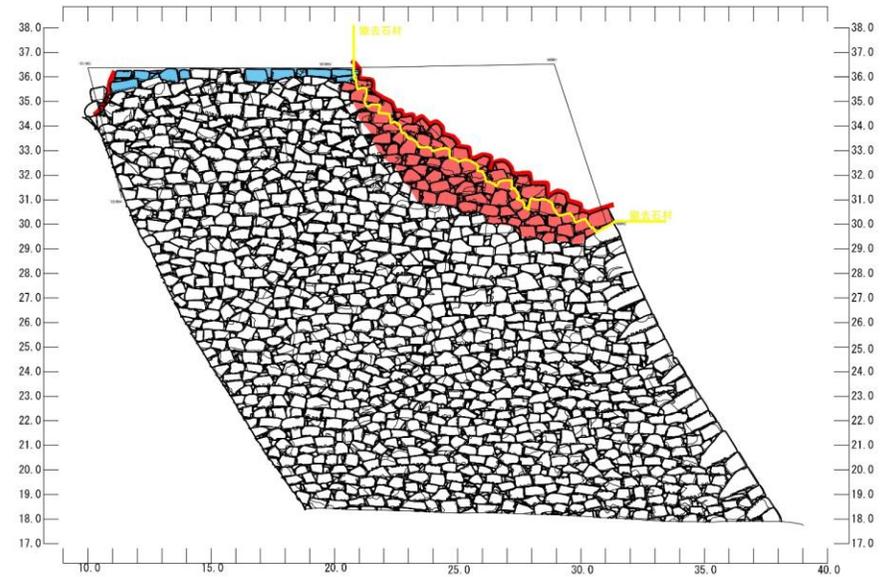
オルソ

- ① 熊本城石垣3期(1606~1607年頃)【構築当初】
- ② 熊本城石垣5期(1625~1632年)【修理1】
- ③ 熊本城石垣6期(1632~1871年)【修理2】 築石部:横目地通りやすい→方形を呈した築石が多いが、一部サイズが不揃い

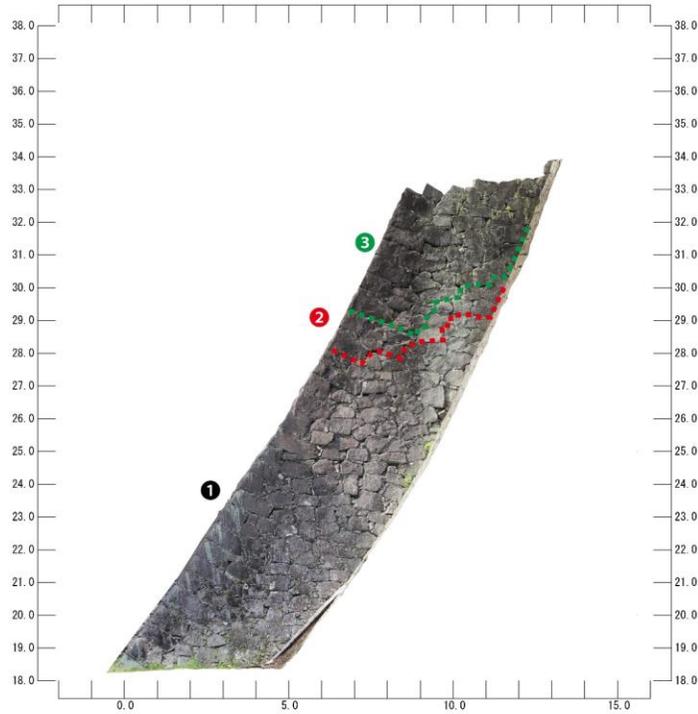
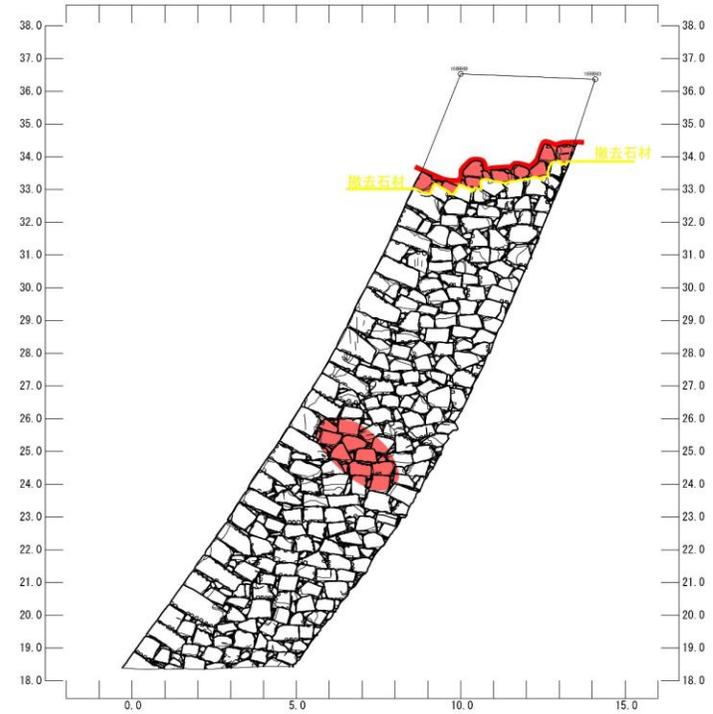
オルソ

①熊本城石垣4期(1611~1624年頃)【構築当初】

②熊本城石垣5期(1625~1632年)【修理1】

③熊本城石垣6期(1632~1871年)【修理2】 築石部:横目地通りやすい→方形を呈した築石が多いが、一部サイズが不揃い

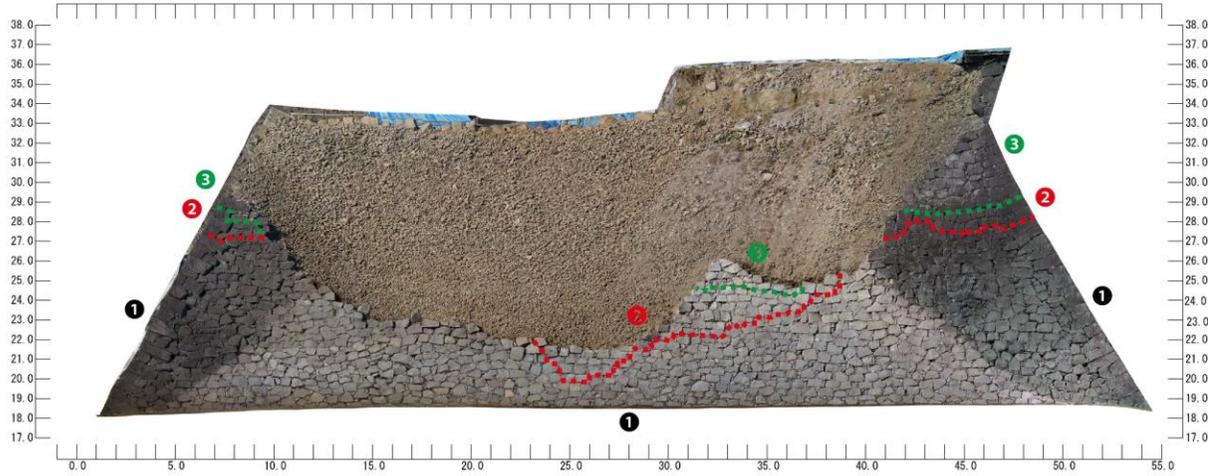
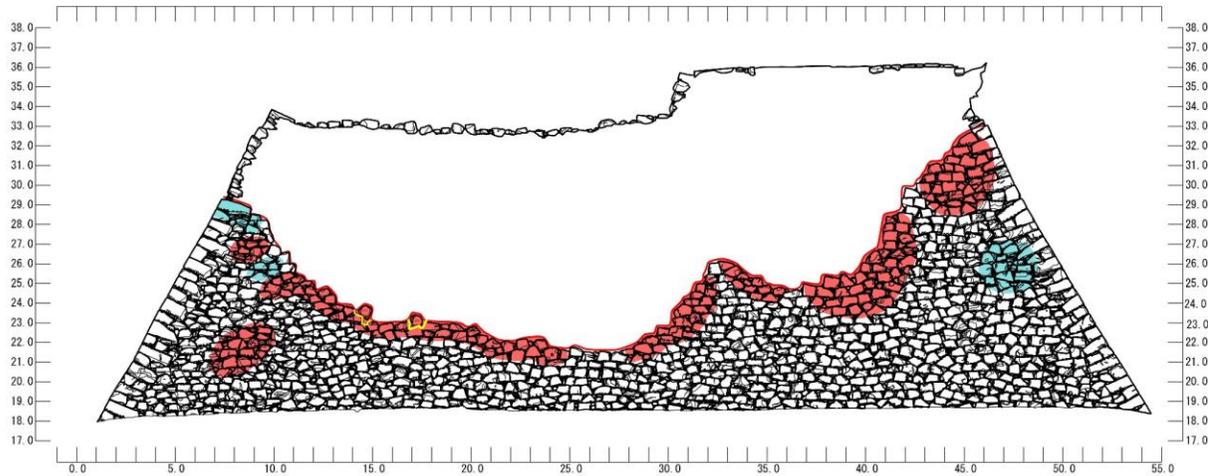
オルソ

- ① 熊本城石垣4期(1611~1624年頃)【構築当初】
 - ② 熊本城石垣5期(1625~1632年)【修理1】
 - ③ 熊本城石垣6期(1632~1871年)【修理2】
- 築石部：横目地通りやすい→方形を呈した築石が多いが、一部サイズが不揃い

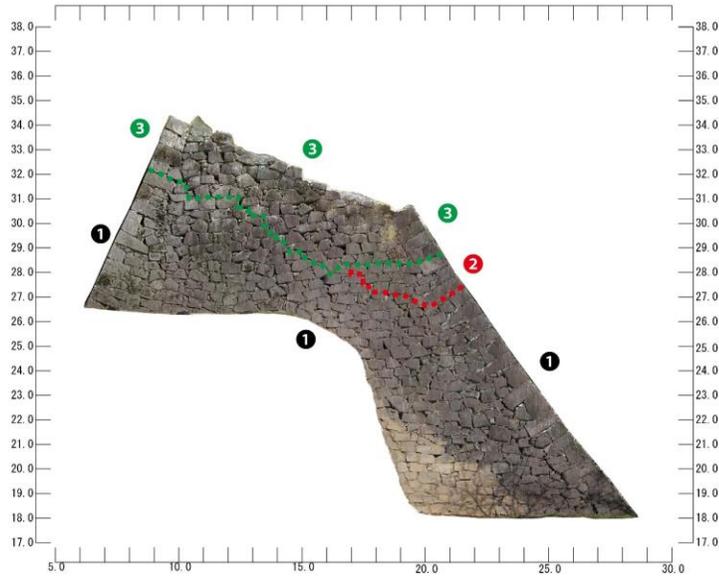
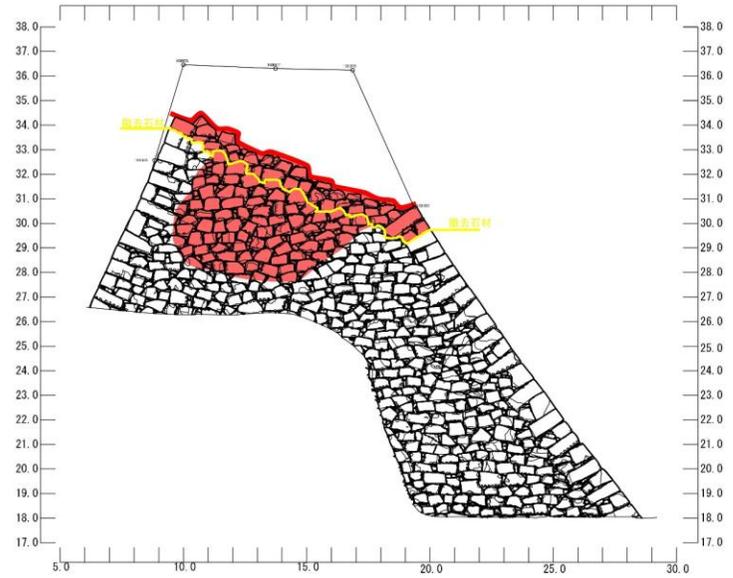
オルソ

① 熊本城石垣 4期 (1611~1624年頃) 【構築当初】

② 熊本城石垣 5期 (1625~1632年) 【修理1】

③ 熊本城石垣 6期 (1632~1871年) 【修理2】

築石部:横目地通りやすい→方形を呈した築石が多いが、一部サイズが不揃い

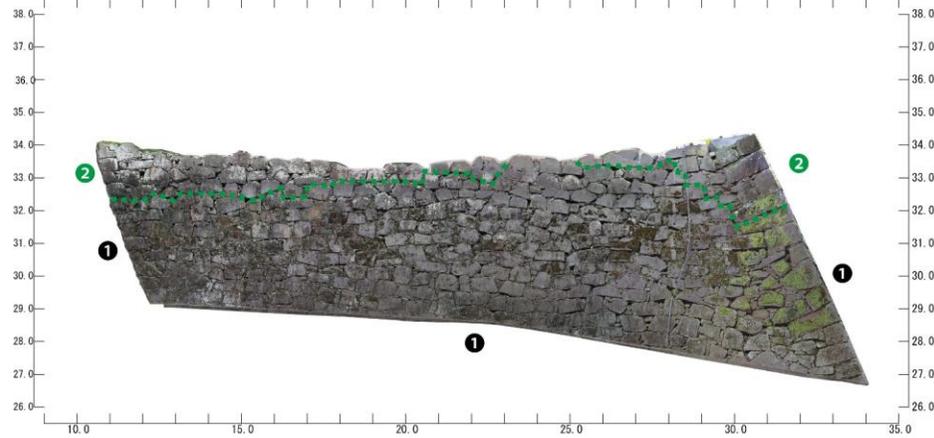
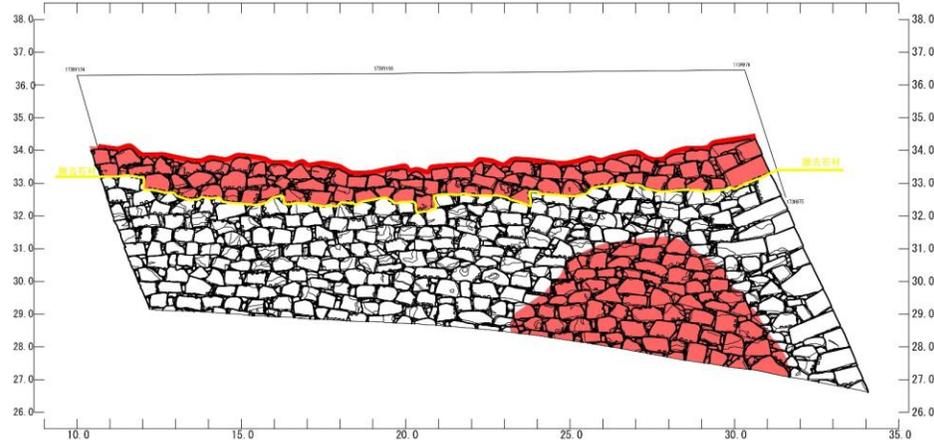
オルソ

《石垣履歴把握について》
 ① 熊本城石垣 4 期 (1611~1624 年頃) 【構築当初】
 ② 熊本城石垣 6 期 (1632~1871 年) 【修理 1】
 築石部：横目地通りやすい→方形を呈した築石が多いが、一部サイズが不揃い

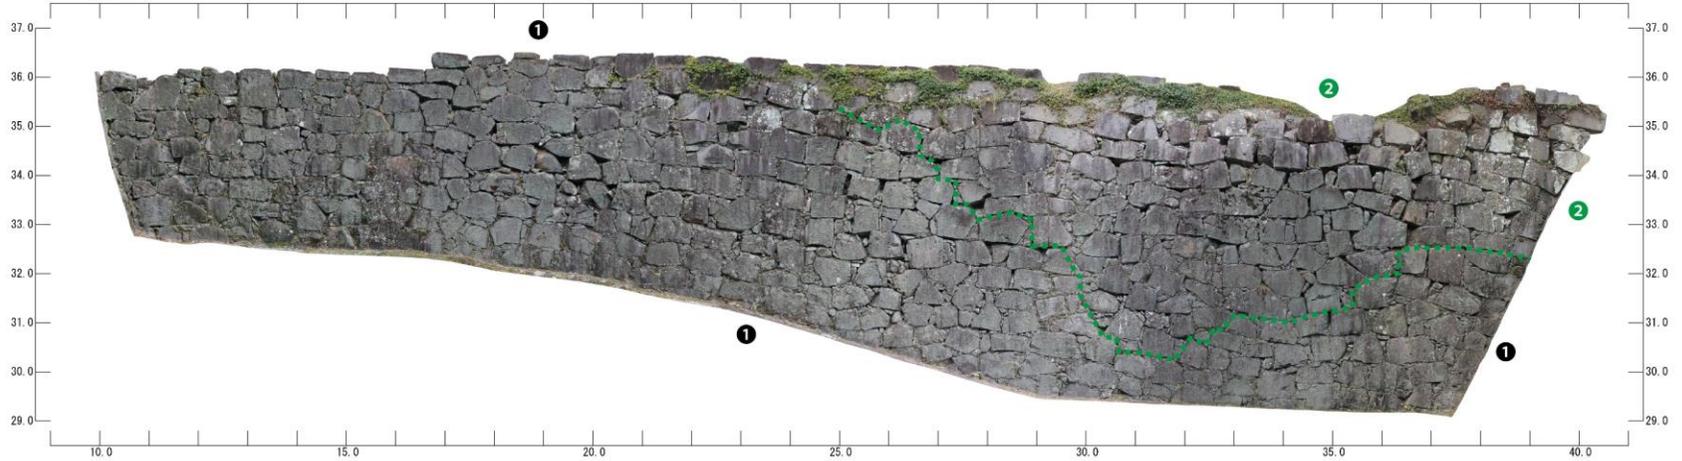
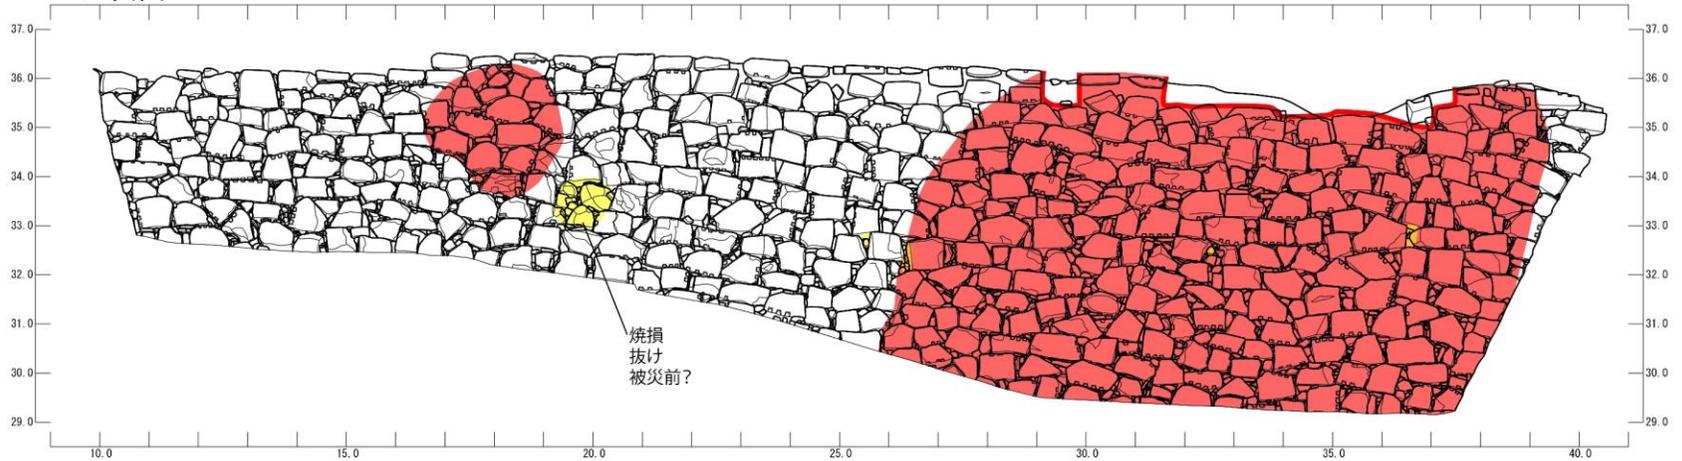
オルソ

- ① 熊本城石垣4期(1611~1624年頃)【構築当初】
 - ② 熊本城石垣6期(1632~1871年)【修理1】
- 築石部：横目地通りやすい→方形を呈した築石が多いが、一部サイズが不揃い

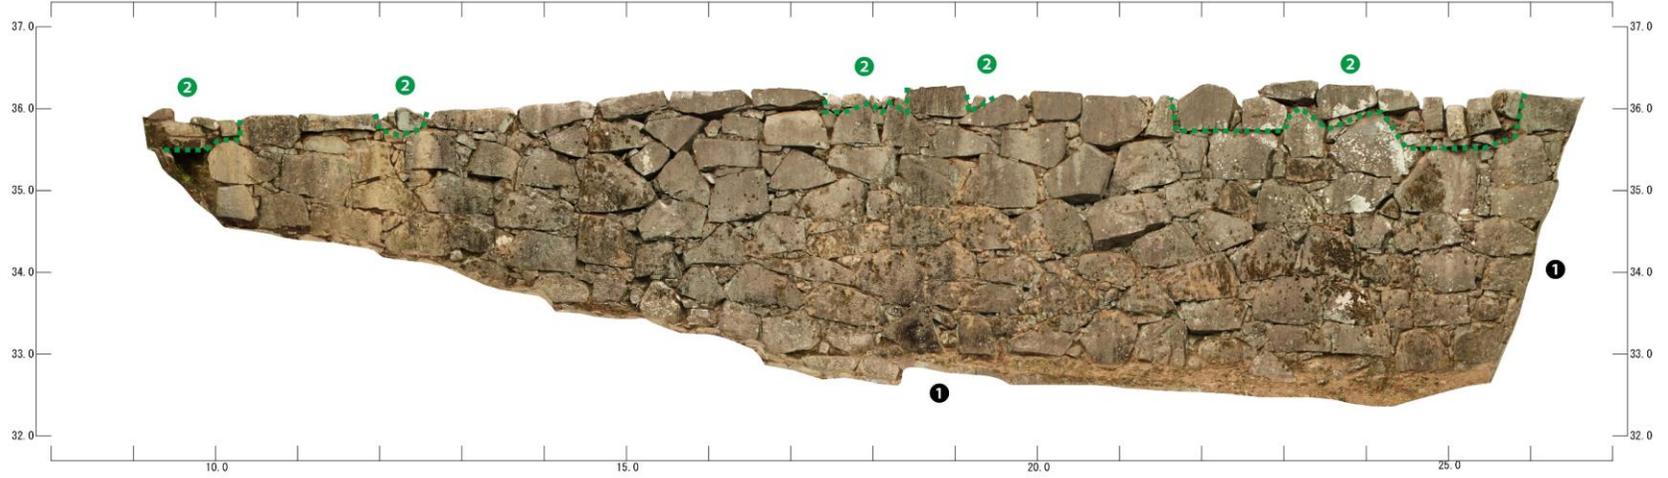
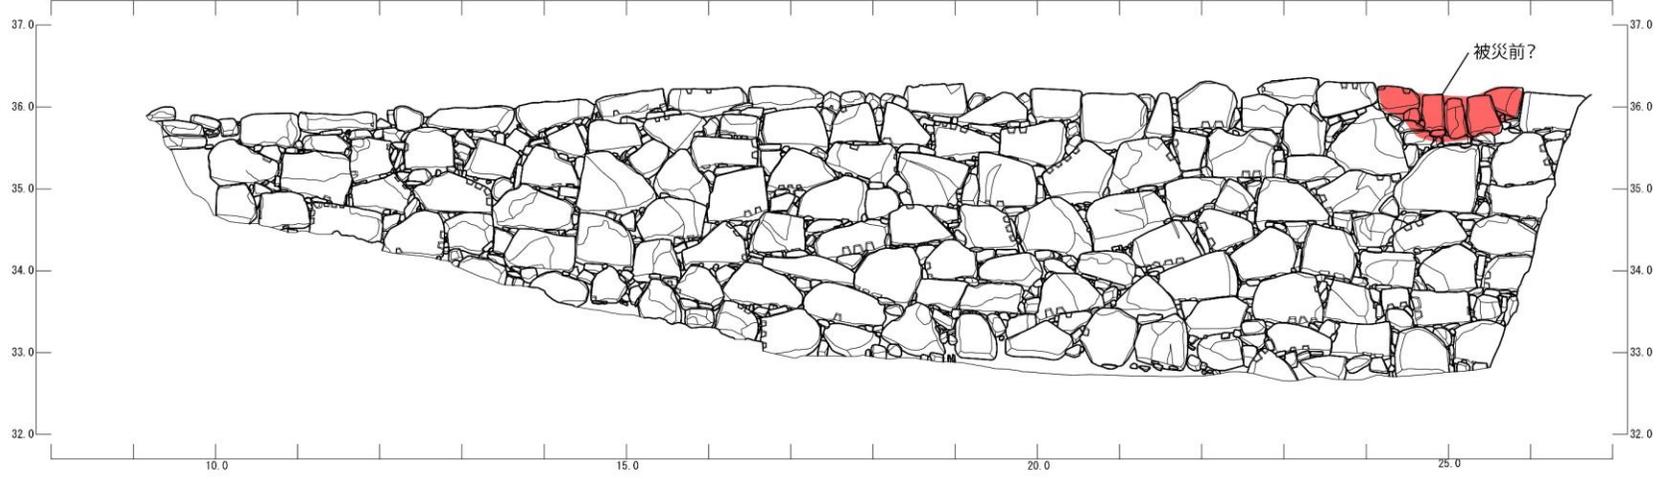
オルソ

《石垣履歴把握について》
 ①熊本城石垣2期(1599~1600年頃)想定【構築当初】
 ②熊本城石垣6期(1632~1871年)以降想定【修理1】

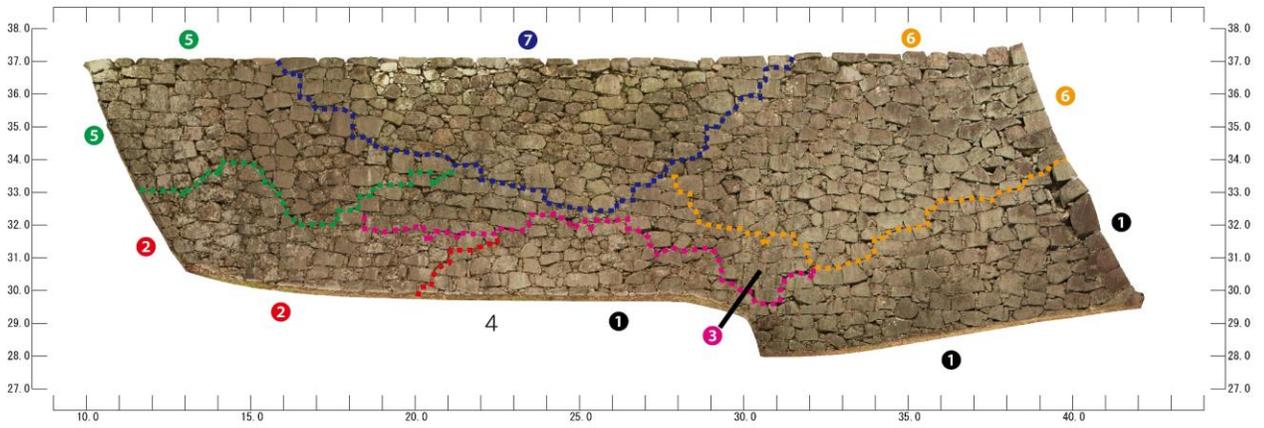
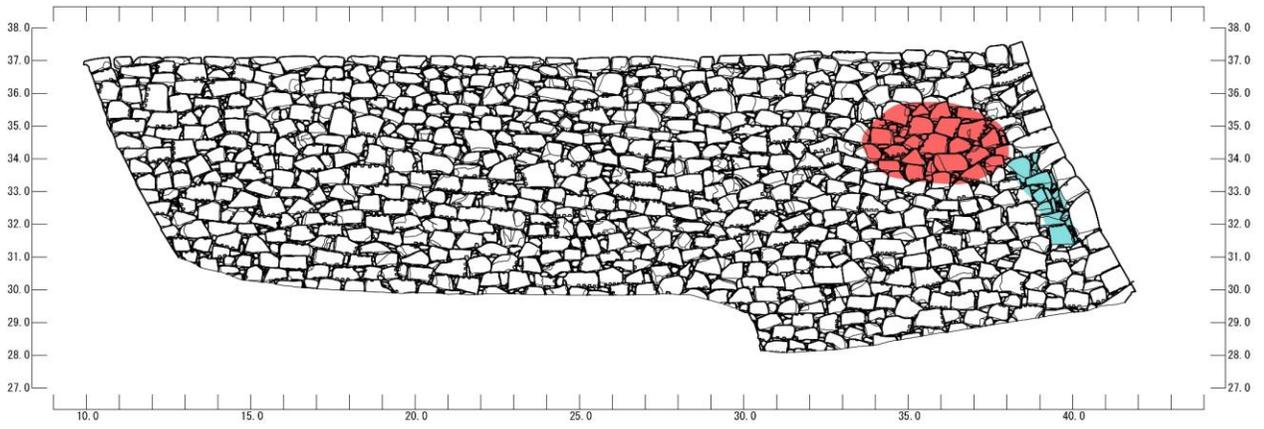
オルソ

《石垣履歴把握について》
 ①熊本城石垣 2期 (1599~1600年頃)【構築当初】
 ②熊本城石垣 3期 (1606~1607年頃)【増築当初】
 ③熊本城石垣 4期 (1611~1624年頃)【修理1】
 ④熊本城石垣 6期 (1755~1769年頃)【修理2】築石部: 目地通る→方形を呈した築石(押さえ補強の石垣)
 ⑤熊本城石垣 6期 (1755~1871年)【修理3】築石部: 目地通りにくい→方形を呈した築石多い
 ⑥熊本城石垣 6期 (1755~1871年)【修理4】築石部: 目地通らない→非方形を呈した築石多い
 ※修理3と修理4の新旧関係有無は不明
 ⑦熊本城石垣 6期 (1755~1871年)【修理5】築石部: 目地通りにくい→方形と非方形を呈した築石が混在

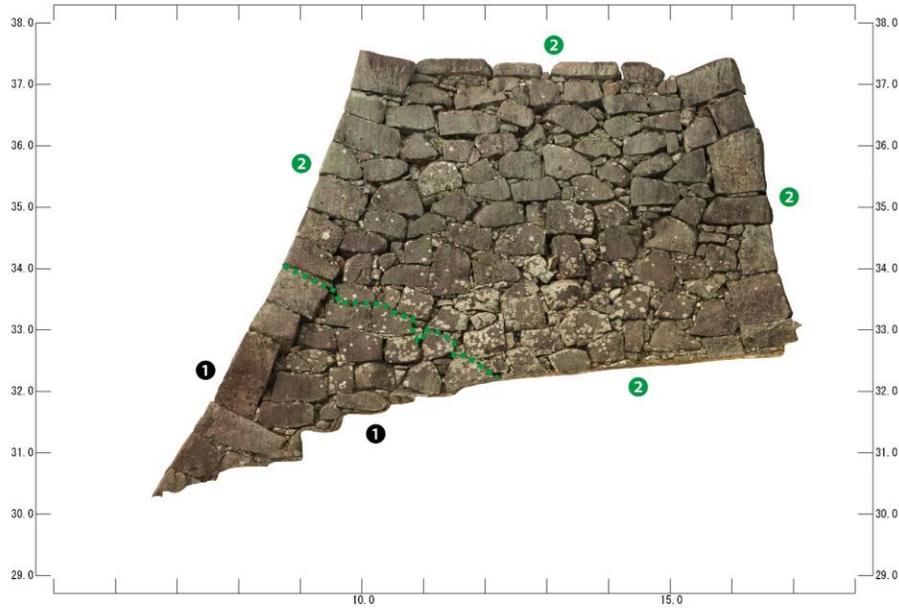
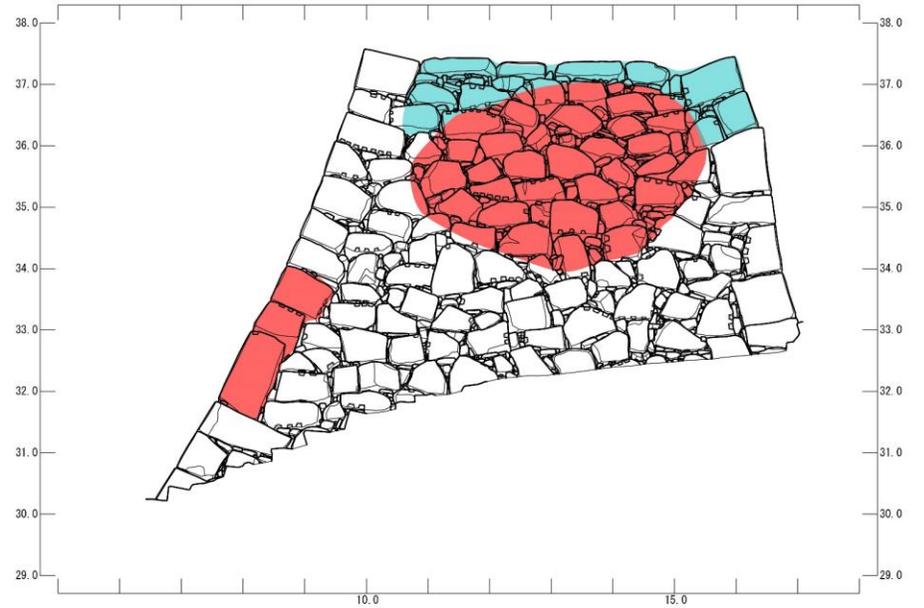
オルソ

《石垣履歴把握について》
 ① 熊本城石垣2期(1599~1600年頃)【構築当初】
 ② 熊本城石垣6期(1632~1871年)【修理1】

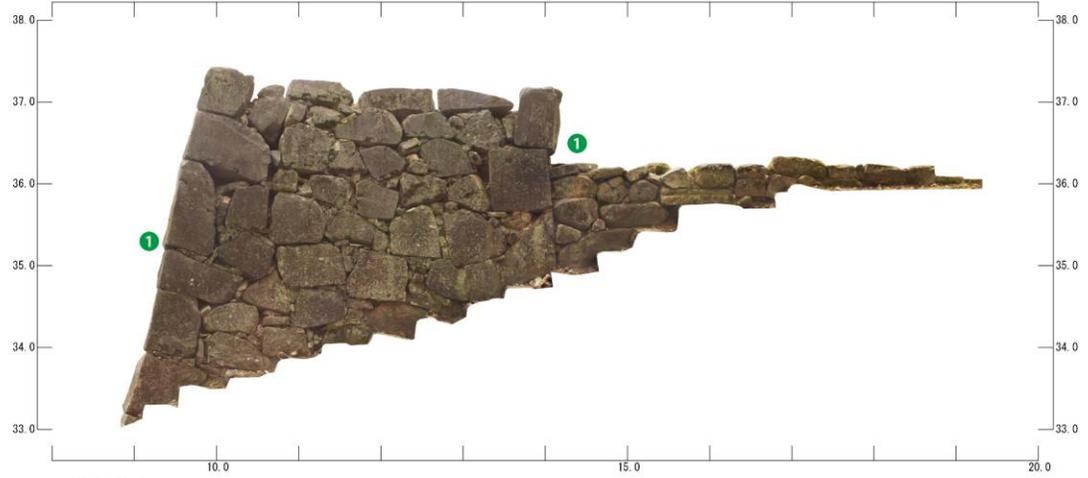
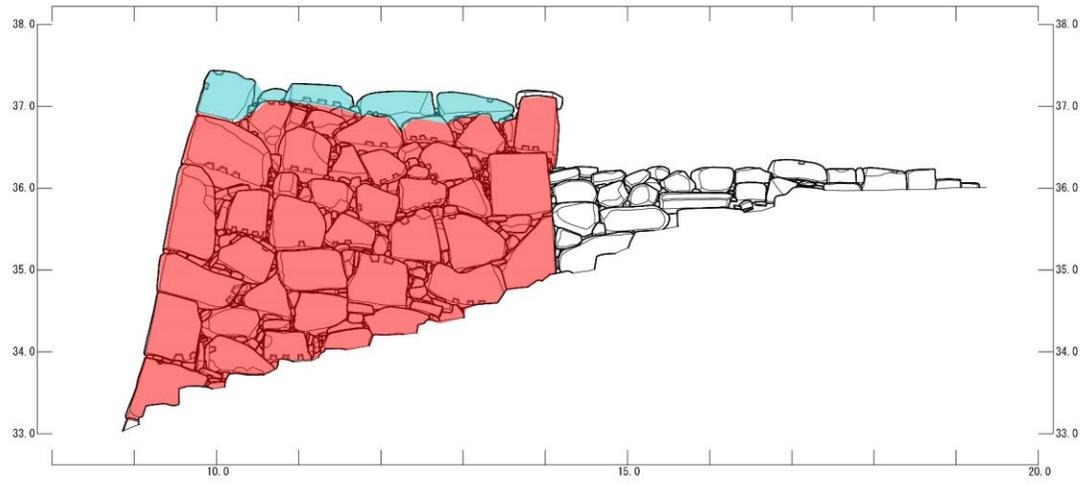
オルソ

《石垣履歴把握について》
 ①熊本城石垣6期(1632~1871年)【修理1】

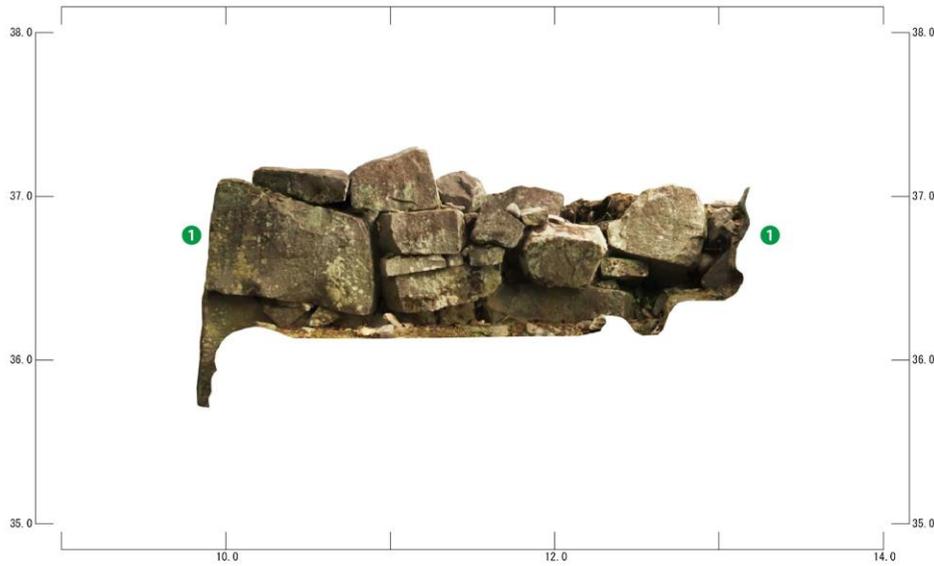
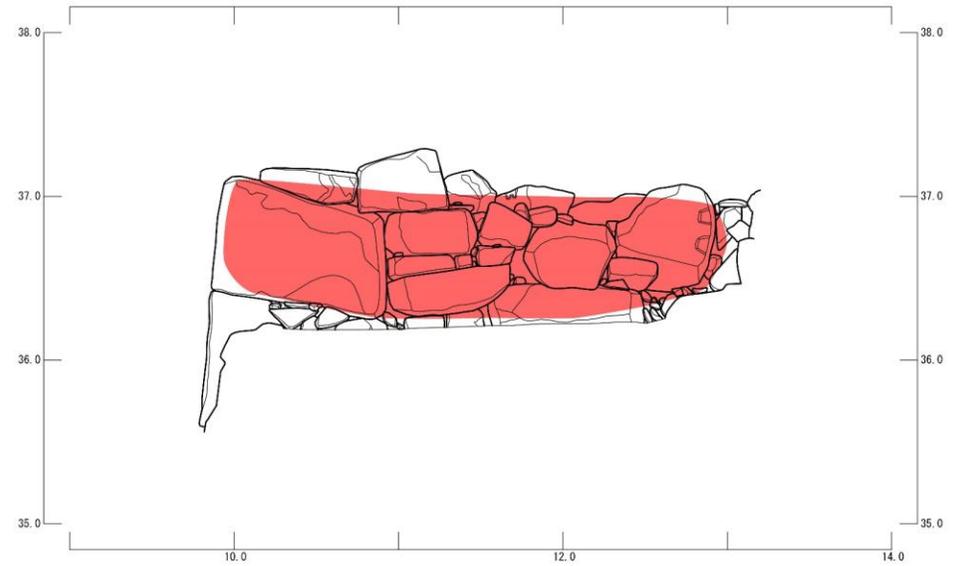
オルソ

《石垣履歴把握について》
 ● 熊本城石垣 6期 (1632~1871年) 【修理 1】
