熊本市 横断歩道橋長寿命化修繕計画

熊本市 都市建設局 土木部 道路整備課

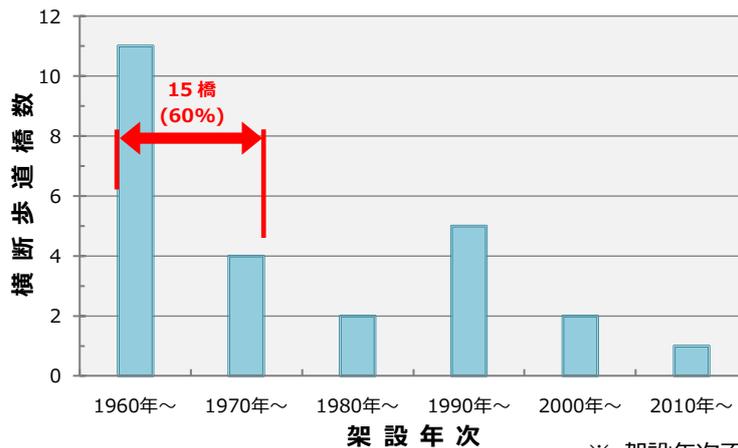
架設年代別の横断歩道橋数分布

本市が管理する横断歩道橋は、平成31年3月1日時点で27橋あります。そのうち、約60%を占める15橋が1960年代から1970年代に建設されています。

※ 架設年次不明 2 橋除く 25 橋で集計

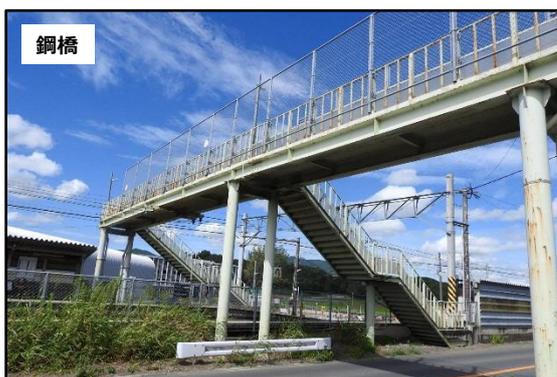
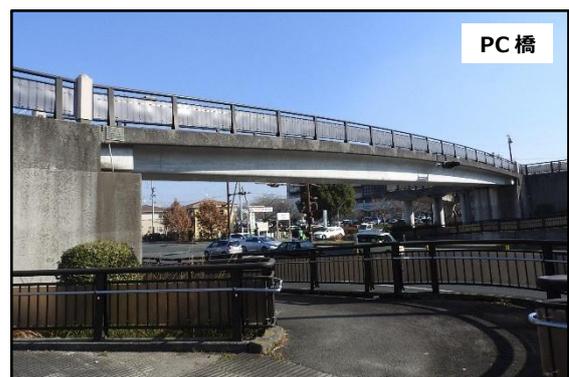
横断歩道橋には鋼橋と PC 橋がありますが、本市が管理する横断歩道橋のほとんどが鋼橋です。

鋼橋は鋼材を主材料とする構造であり、腐食が生じることが懸念されます。そのため、腐食対策として塗装による被覆が重要で、適切な時期に塗替えを実施する必要があります。

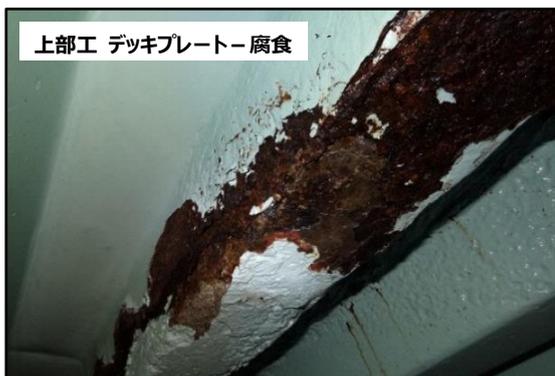
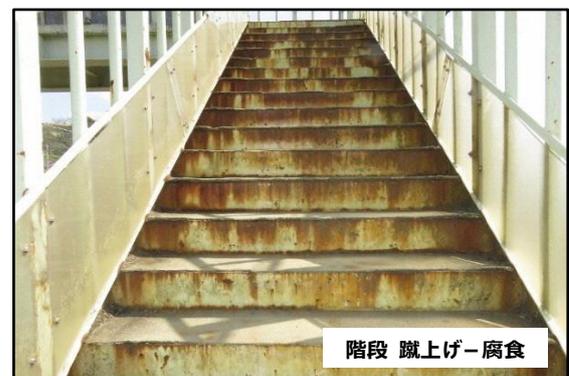
【著しい損傷例】

下図のような損傷が横断歩道橋の健全性の低下を招いています。

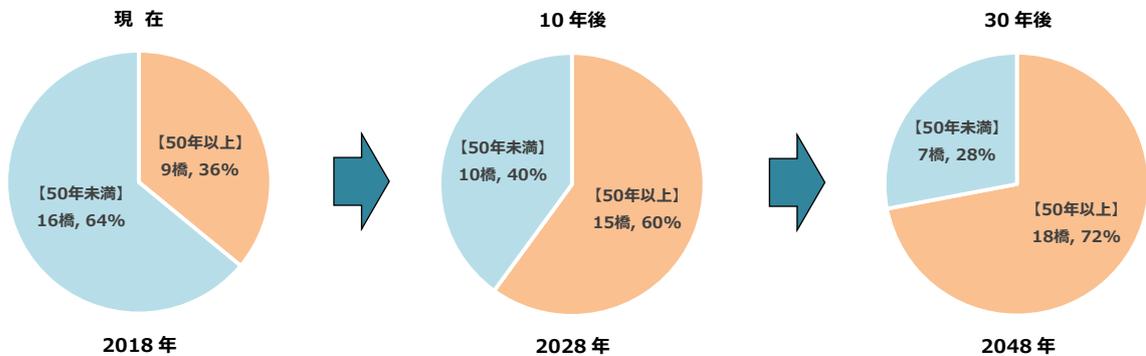
建設後50年以上の横断歩道橋数の増加

本市における横断歩道橋は、1960年代から1970年代に全体の約60%を占める15橋が建設されています。老朽化の目安となる建設後50年を経過する横断歩道橋は、現時点において全体の約36%となり、このまま推移すれば10年後には約60%、30年後には約72%を占めることになります。

※ 架設年次不明2橋除く25橋で集計

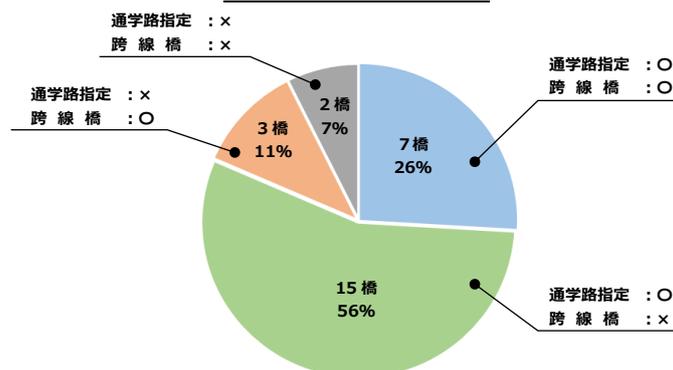
横断歩道橋の利用状況

※ 跨線橋は JR / 熊本電鉄 / 熊本市電 を跨ぐ施設

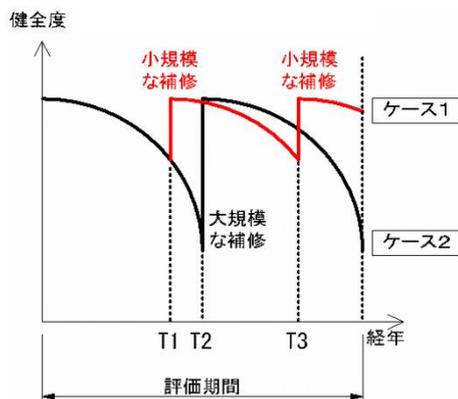
《 経年劣化と補修による健全度の回復 》

予防保全型の修繕をすることにより、小規模な修繕で済むことからライフサイクルコストが削減できます。また、損傷の深刻化を防ぐことで横断歩道橋の架け替えのサイクルが長くなります。

ケース1：予防保全型の補修 ケース2：事後保全型の補修

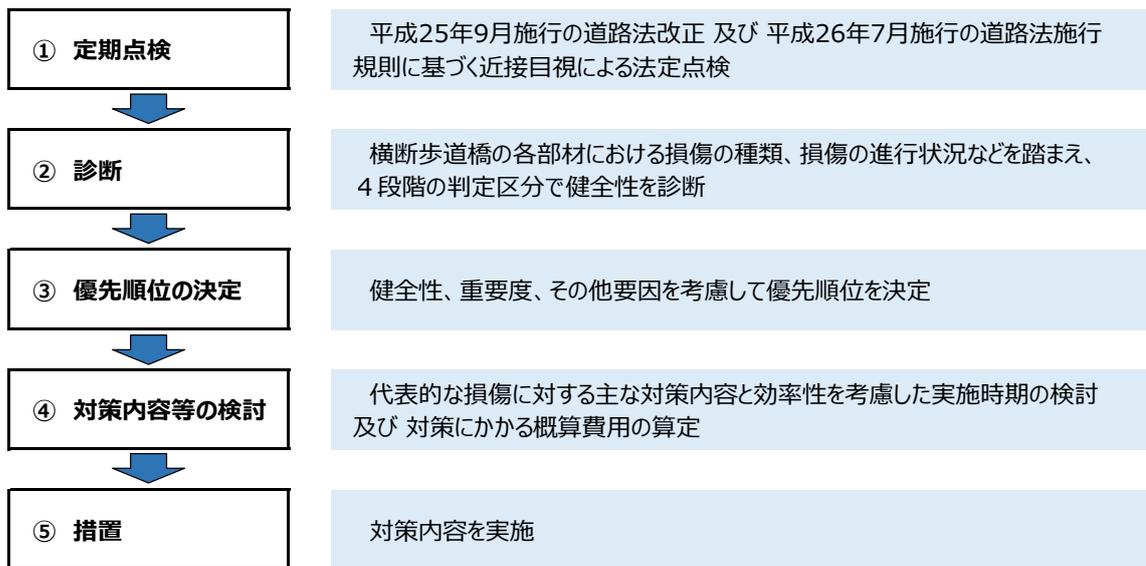
法定の定期点検から修繕等の措置までのフローは以下のとおりです。

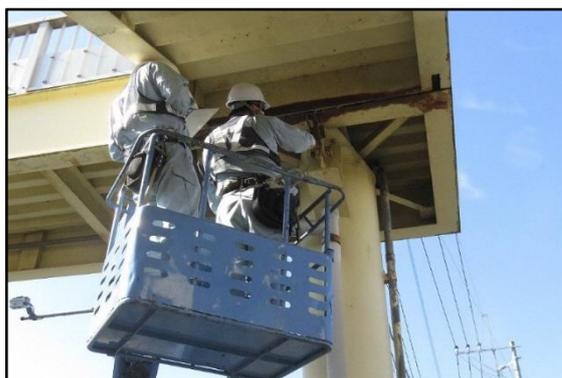
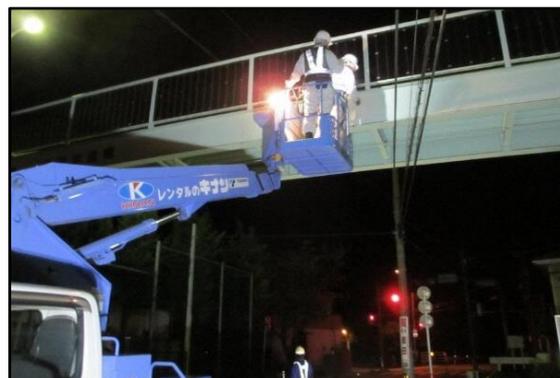
横断歩道橋点検の様子

定期点検は近接目視により行うことを基本としますが、必要に応じて触診や打音等の非破壊検査等を併用して行います。また、定期点検は「横断歩道橋定期点検要領 平成26年6月 国土交通省 道路局」、「附属物（標識、照明施設等）点検要領 平成26年6月 国土交通省 道路局 国道・防災課」及び「熊本市橋梁点検マニュアル」に準拠して行います。

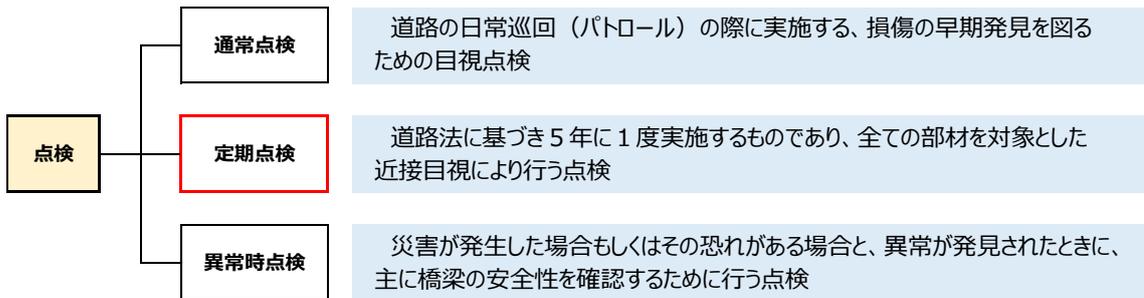
点検の体系

横断歩道橋の点検は、通常点検、定期点検、異常時点検の分類で実施します。本計画において、補修優先順位決定の際に指標となる横断歩道橋の状態を示す健全性については、定期点検の結果により判定します。

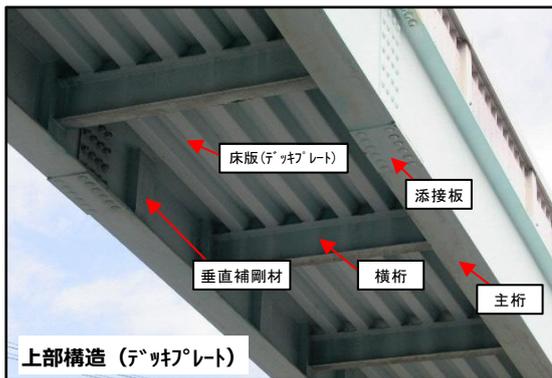
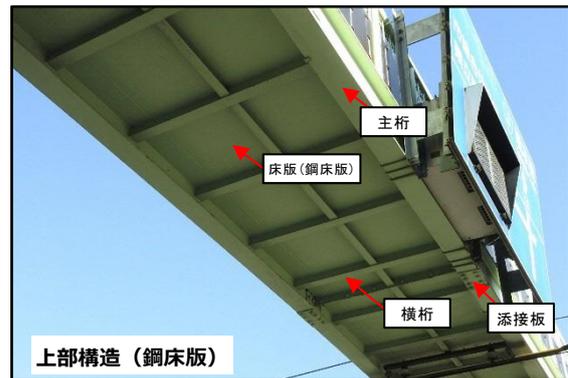
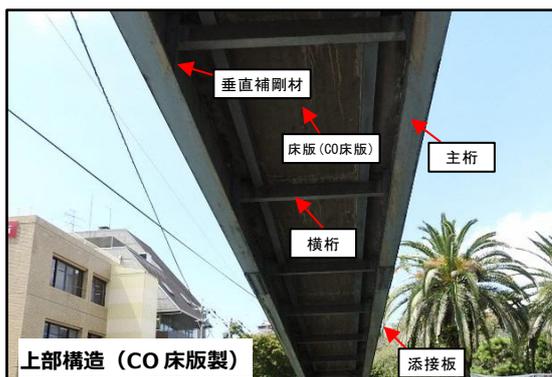
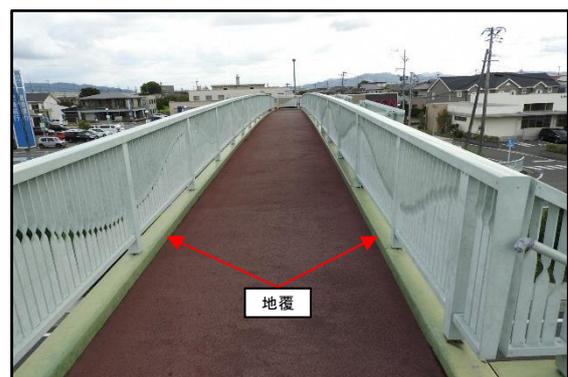
対象部材	ポイント（変状の種類）
主桁	<ul style="list-style-type: none"> 雨水の滞水や紫外線による部材の腐食及び防食機能の劣化 車両等の衝突による部材の変形及びき裂
横桁	<ul style="list-style-type: none"> 雨水の滞水や結露による部材の腐食及び防食機能の劣化
床版 （鋼床版）	<ul style="list-style-type: none"> 橋面舗装からの雨水浸透による部材の腐食 結露による部材下面の腐食及び防食機能の劣化
床版 （デッキプレート）	<ul style="list-style-type: none"> 橋面舗装からの雨水浸透による部材の腐食 結露による部材下面の腐食及び防食機能の劣化
地覆	<ul style="list-style-type: none"> 雨水の滞留による部材の腐食
添接板	<ul style="list-style-type: none"> ボルトの腐食及び防食機能の劣化
垂直補剛材	<ul style="list-style-type: none"> 雨水の滞水や結露による部材の腐食及び防食機能の劣化

対象部材	ポイント（変状の種類）
主桁	<ul style="list-style-type: none"> 雨水の滞水や紫外線による部材の腐食及び防食機能の劣化 車両等の衝突による部材の変形及びき裂
横桁	<ul style="list-style-type: none"> 雨水の滞水や結露による部材の腐食及び防食機能の劣化
CO床版	<ul style="list-style-type: none"> 乾燥収縮による部材のひびわれ
地覆	<ul style="list-style-type: none"> 雨水の滞留による部材の腐食
添接板	<ul style="list-style-type: none"> ボルトの腐食及び防食機能の劣化
垂直補剛材	<ul style="list-style-type: none"> 雨水の滞水や結露による部材の腐食及び防食機能の劣化

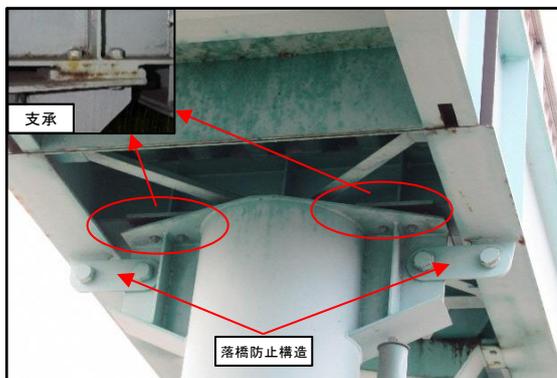
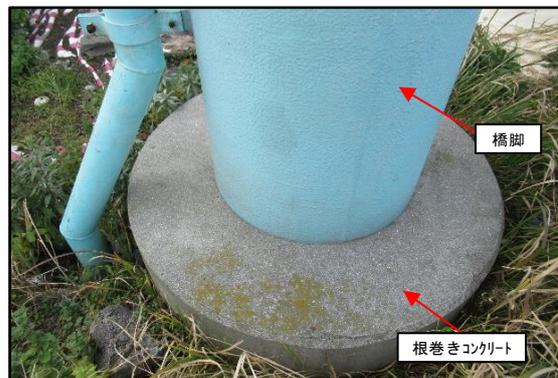
下部構造

対象部材	ポイント（変状の種類）
橋脚	<ul style="list-style-type: none"> 雨水の滞水による部材の腐食 車両等の衝突による部材の変形及びき裂
支承	<ul style="list-style-type: none"> 漏水、通気性の悪さ及び結露による部材の腐食
落橋防止構造	<ul style="list-style-type: none"> 漏水、通気性の悪さ及び結露による部材の腐食
根巻きコンクリート	<ul style="list-style-type: none"> 乾燥収縮による部材のひびわれ

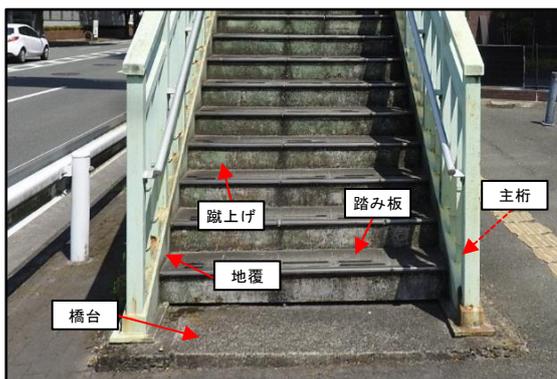
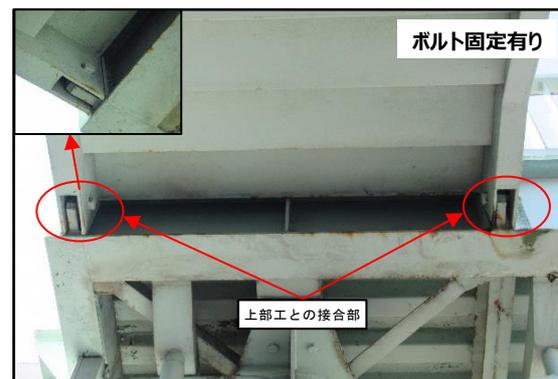
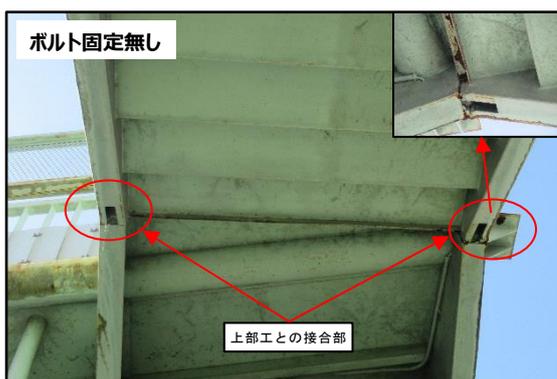
階段部と上部工との接合部は、基本的に連結フックにより接合した上でボルト固定することで耐震対策を図っています。

（上記写真）しかし、中にはボルト固定がなされておらず、耐震対策が不十分な横断歩道橋もあります。（左記写真）

ボルト固定がなされていない横断歩道橋については、早急な措置を行うよう対応します。

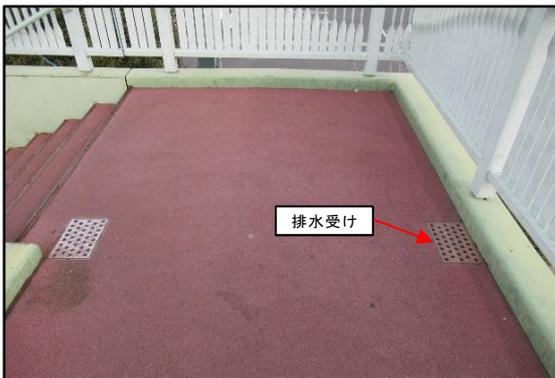
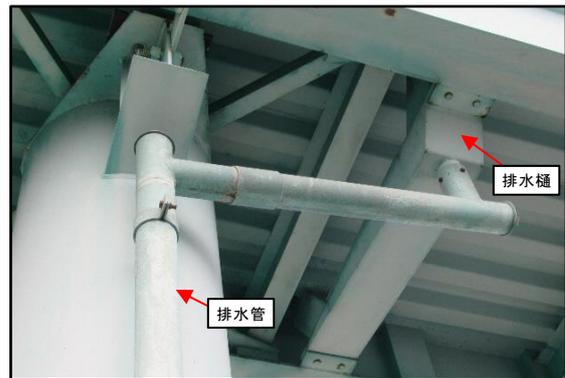
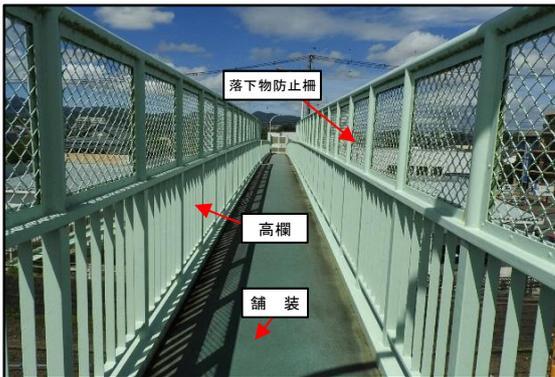
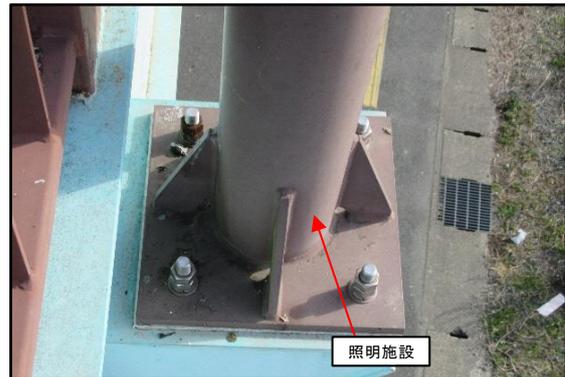
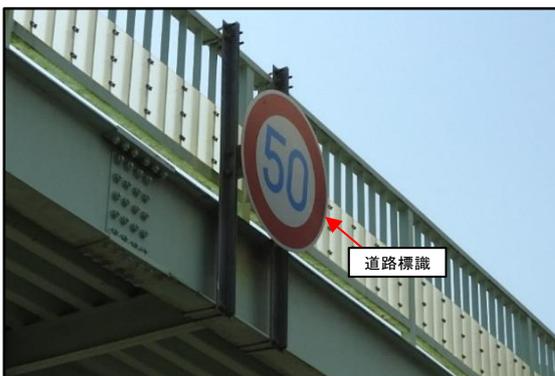
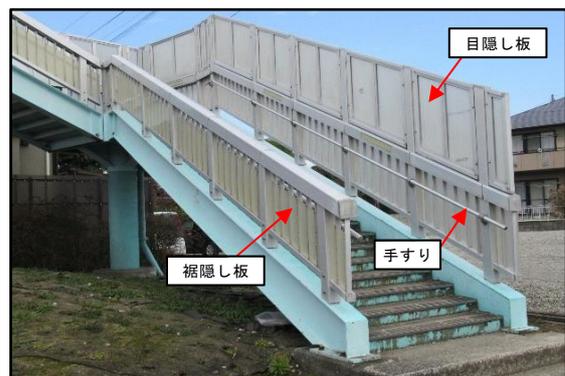
そ の 他

対象部材	ポイント (変状の種類)
排水受け (排水柵)	・ 塵芥等による部材の土砂詰り
排水管	・ 紫外線による部材の腐食及び防食機能の劣化 ・ 経年劣化による部材の破断
排水樋	・ 結露による部材の腐食
落下物防止柵	・ 風などの振動による取付ボルトの緩み
高欄	・ 雨水等による部材の腐食及び防食機能の劣化
照明施設	・ 風などの振動による取付ボルトの緩み ・ 雨水等による部材の腐食
道路標識	・ 風などの振動による取付ボルトの緩み
手すり	・ 異種金属の接触による部材の腐食及び破断
目隠し板	・ 風などの振動による取付ボルトの緩み ・ 経年劣化による部材の破断
裾隠し板	・ 風などの振動による取付ボルトの緩み ・ 経年劣化による部材の破断
舗装	・ 経年劣化による部材のすりへり及びひび割れ

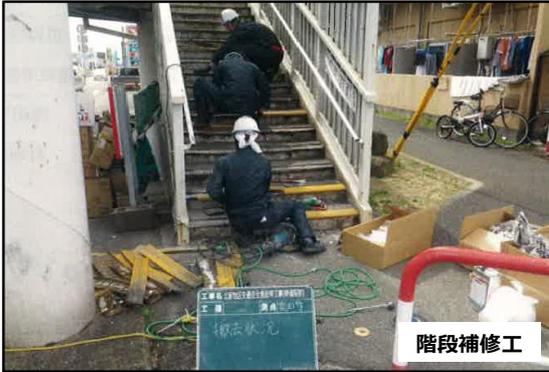
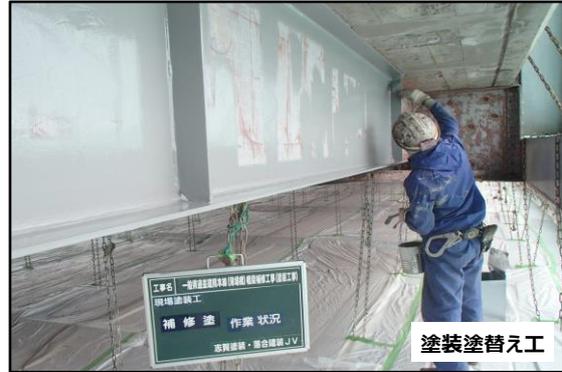
対策内容の例

定期点検により明らかとなる損傷に対し、これまでの修繕実績や職員の知見を元に対策内容を決定し、本市予算との整合を図りつつ効率性を考慮した実施時期を決定します。また、合わせて対策内容にかかる費用の算定を行います。
