令和7年度(2025年度)第2回 熊本城文化財修復検討委員会

- 3 議事
 - (1) 石門周辺石垣の復旧措置(案)

- + H416 及び H417 の解体範囲の再検討【審議】
- 石垣耐震診断結果(在来修理)【報告】
- (2) 北十八間櫓外石垣の解体範囲の変更【審議】

(3) 宇土櫓五階櫓穴蔵確認調査(案)【審議】

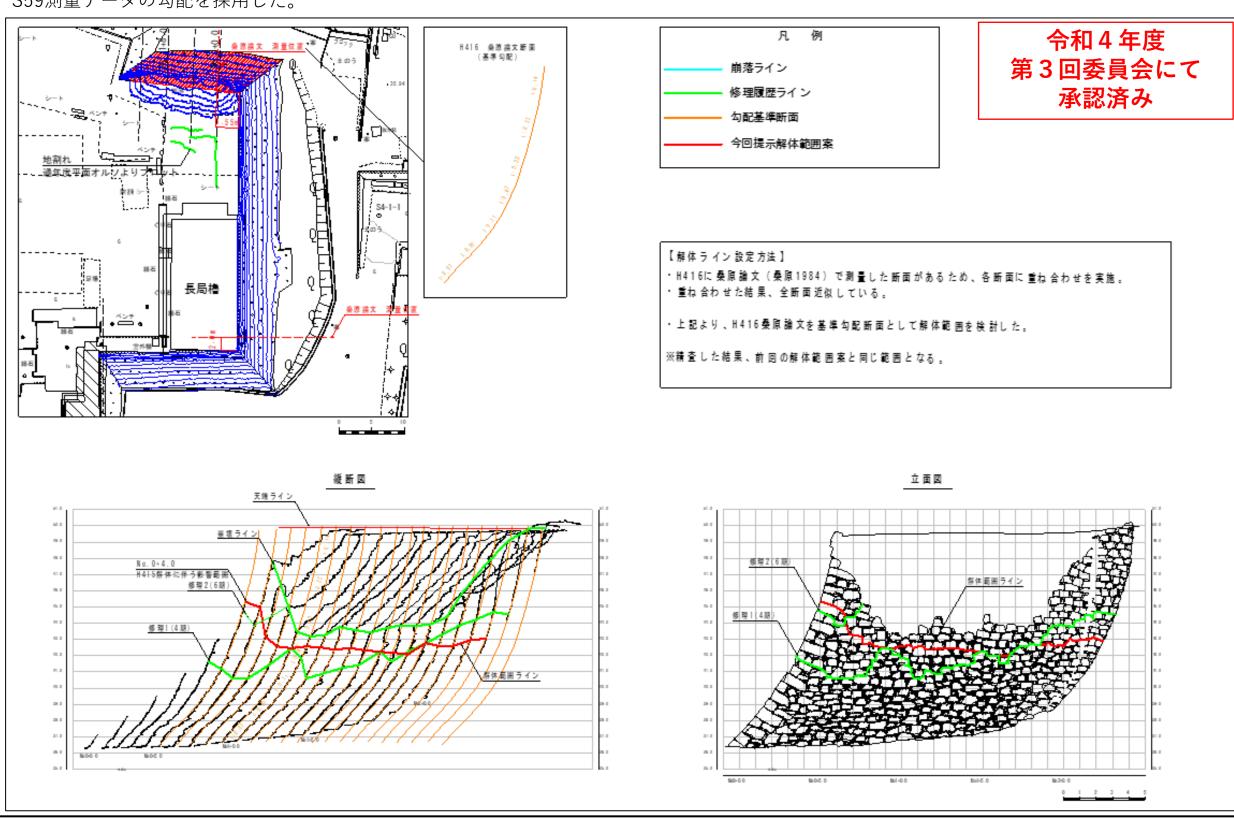
◆H417復旧勾配再審議について

- ・前回委員会にて、H417についてはH416と合わせて再検討するようにとの意見をいただいた。
- ・過年度承認を得たH416の復旧勾配を以下に示す。
- ・H416の復旧勾配の考え方は、桑原論文(以下S59測量データ)にてH416面の測量成果があったため、現況の縦断図に重ね合わせ検証を行った上で S59測量データの勾配を採用した。

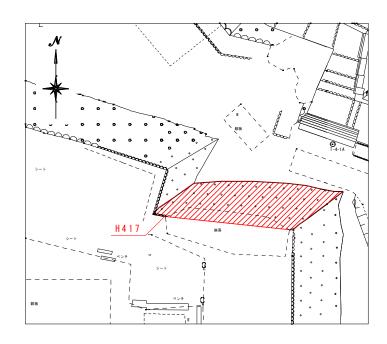
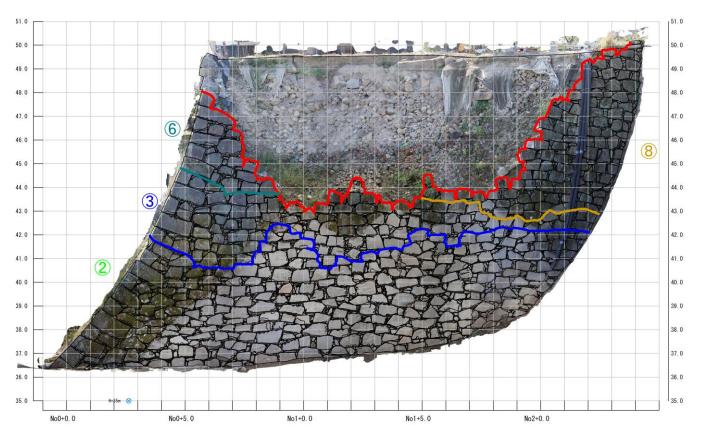
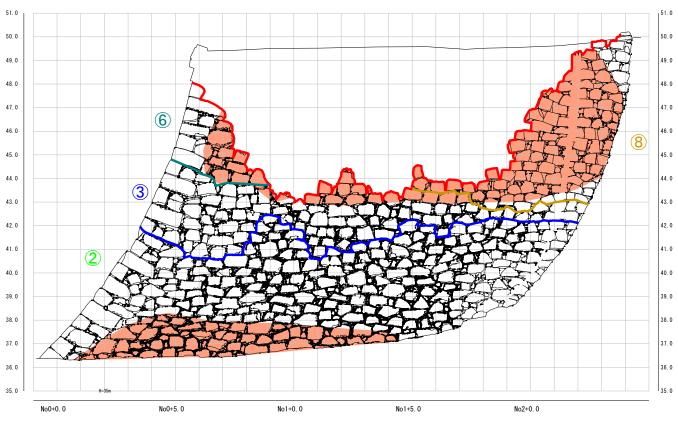
◆H416修復履歴の再検討

- ・修復履歴についても再精査した。
- <変更点>
- 4期の範囲縮小、6b期を新たに追加

- ②熊本城石垣3期(1606~1607年頃) 【構築当初】
- ③熊本城石垣4期(1611~1624年頃)【修理1】
- ⑥熊本城石垣 6 a期 (17世紀中葉~18世紀前葉) 【修理 2】 築石部:横目地通りやすい→方形を呈した築石を積む
- ⑧熊本城石垣6b期(18世紀前葉~18世紀末葉)【修理4】 築石部:横目地通らない→非方形を呈した築石を含む

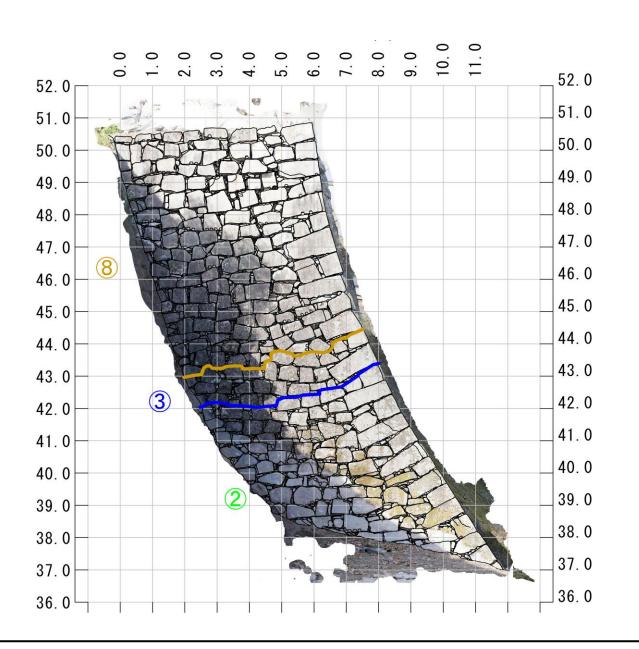
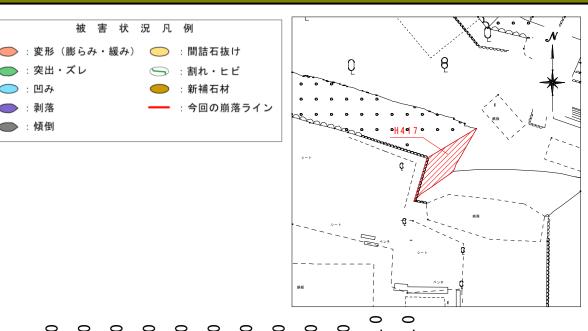
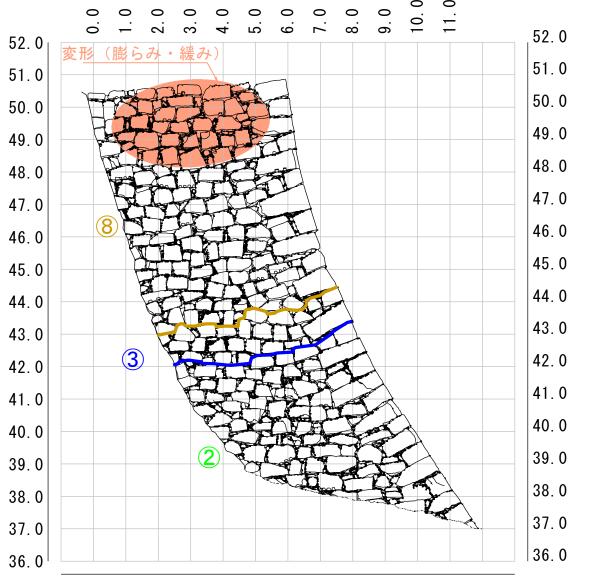
◆H417修復履歴の再検討

- ・修復履歴についても再精査した。
- <変更点>
- 4期の範囲縮小、6a期を削除

- ②熊本城石垣3期(1606~1607年頃)【構築当初】
- ③熊本城石垣4期(1611~1624年頃)【修理1】
- ⑧熊本城石垣 6 b期 (18世紀前葉~18世紀末葉) 【修理 4】 築石部:横目地通らない→非方形を呈した築石を含む

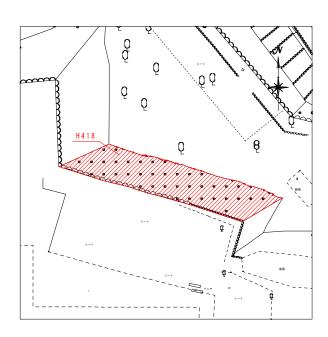
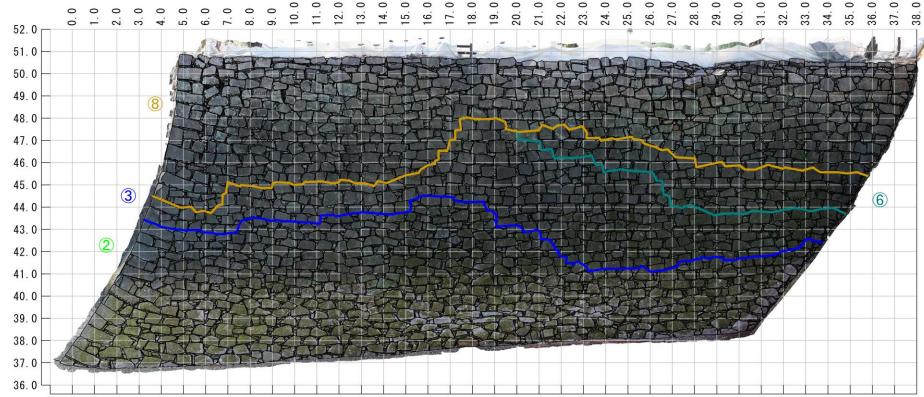
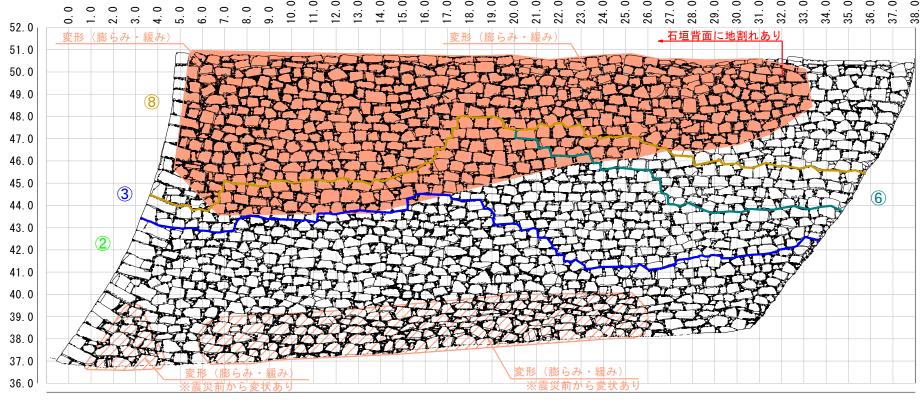
石門周辺石垣 履歴・被害状況把握図 H418(変状あり)

◆H418修復履歴の再検討

- ・修復履歴についても再精査した。 <変更点>
- 4期の範囲縮小、6a期・6b期を変更

- ②熊本城石垣3期(1606~1607年頃)【構築当初】
- ③熊本城石垣4期(1611~1624年頃)【修理1】
- ⑥熊本城石垣 6 a期 (17世紀中葉~18世紀前葉) 【修理 2】 築石部:横目地通りやすい→方形を呈した築石を積む
- ⑧熊本城石垣 6 b期 (18世紀前葉~18世紀末葉) 【修理 4】 築石部:横目地通らない→非方形を呈した築石を含む

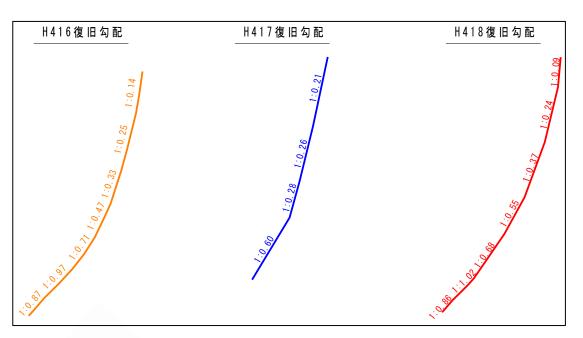
- ・H417、H418の復旧勾配の精査を実施した。
- ・H416、H417、H418の復旧勾配はそれぞれ以下の通りである。
- ・いずれも残存する石垣や隅の勾配、S59測量データを用いている。

- ・H416復旧勾配の上部はH417と近似している。下部はH418と近似してい る結果となった。
- ・隣接する石垣の勾配は概ね同一勾配の傾向が確認出来たため、検討した H417.H418の復旧勾配は妥当であると考えられる。

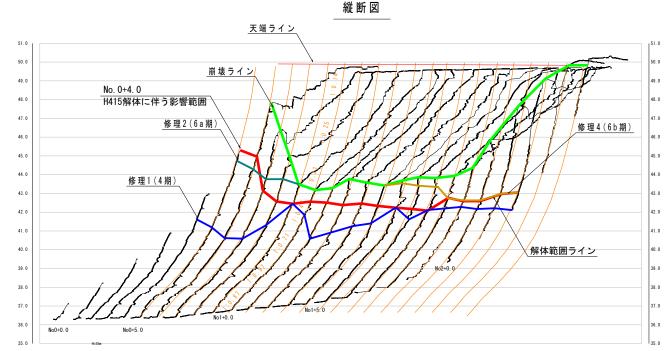
◆H416解体範囲の再検討

・復旧勾配を用いて変状範囲を再度確認した結果、解体範囲について変更 無し。

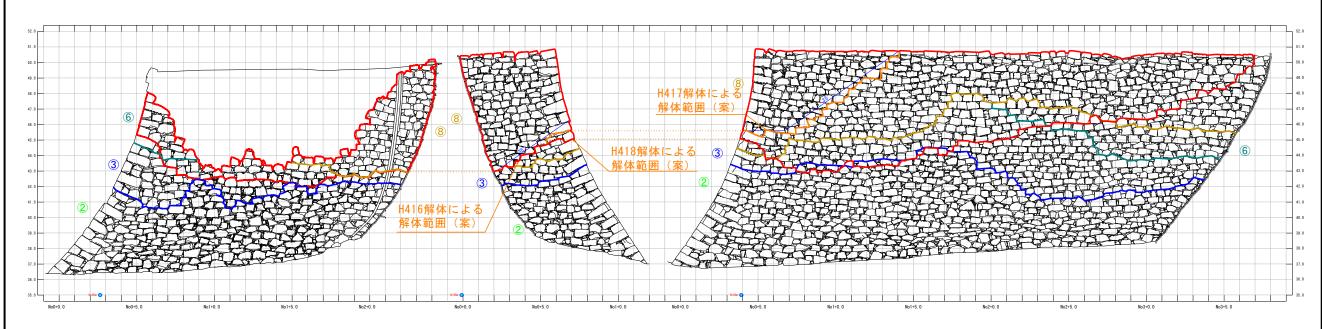
・H416~H418の解体範囲と修復履歴の関係を示す。

<u>H416</u> <u>H417</u> <u>H418</u>

- ②熊本城石垣3期(1606~1607年頃)【構築当初】
- ③熊本城石垣4期(1611~1624年頃)【修理1】
- ⑥熊本城石垣 6 a期 (17世紀中葉~18世紀前葉) 【修理 2】 築石部:横目地通りやすい→方形を呈した築石を積む
- ⑧熊本城石垣 6 b期 (18世紀前葉~18世紀末葉) 【修理 4】 築石部:横目地通らない→非方形を呈した築石を含む

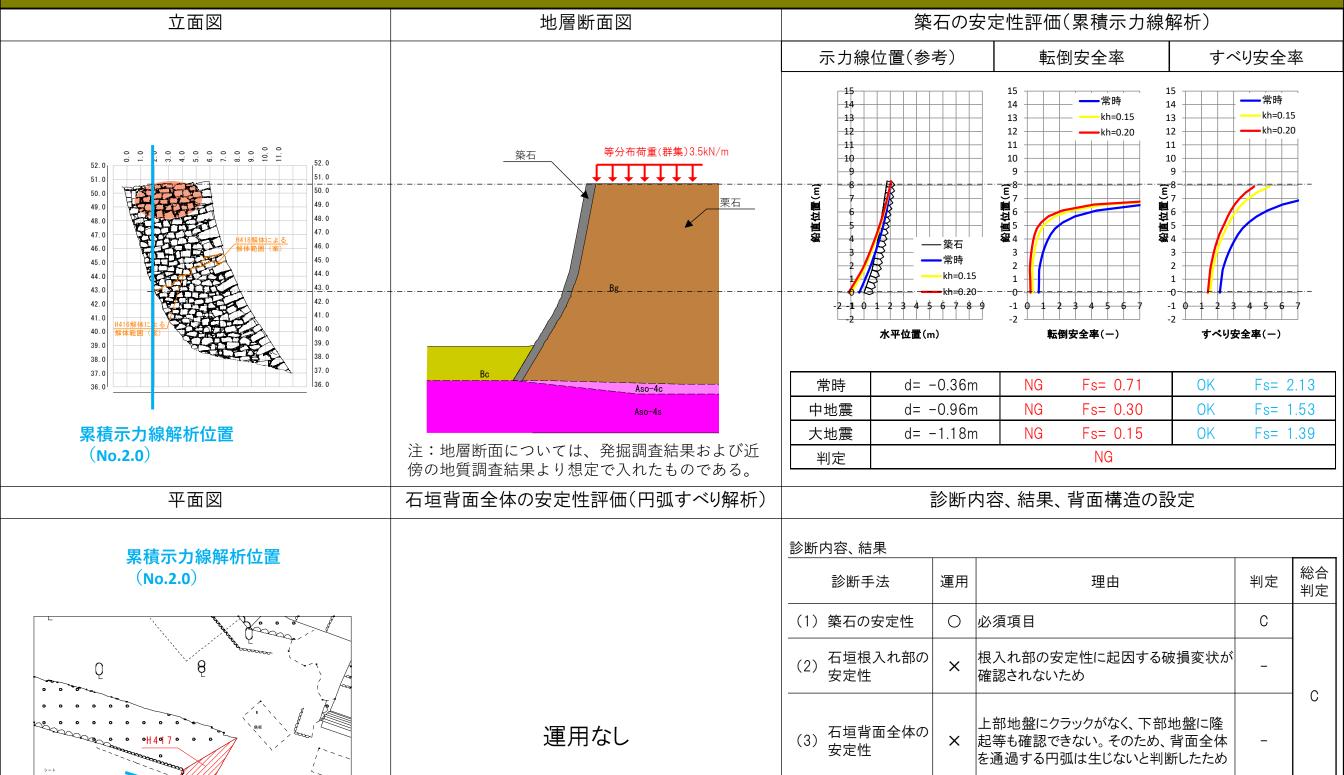
石門周辺石垣 石垣耐震診断結果(在来工法修理後) H417

背面構造の設定(累積示力線法解析時)

ボーリング調査により栗石層が認められた。

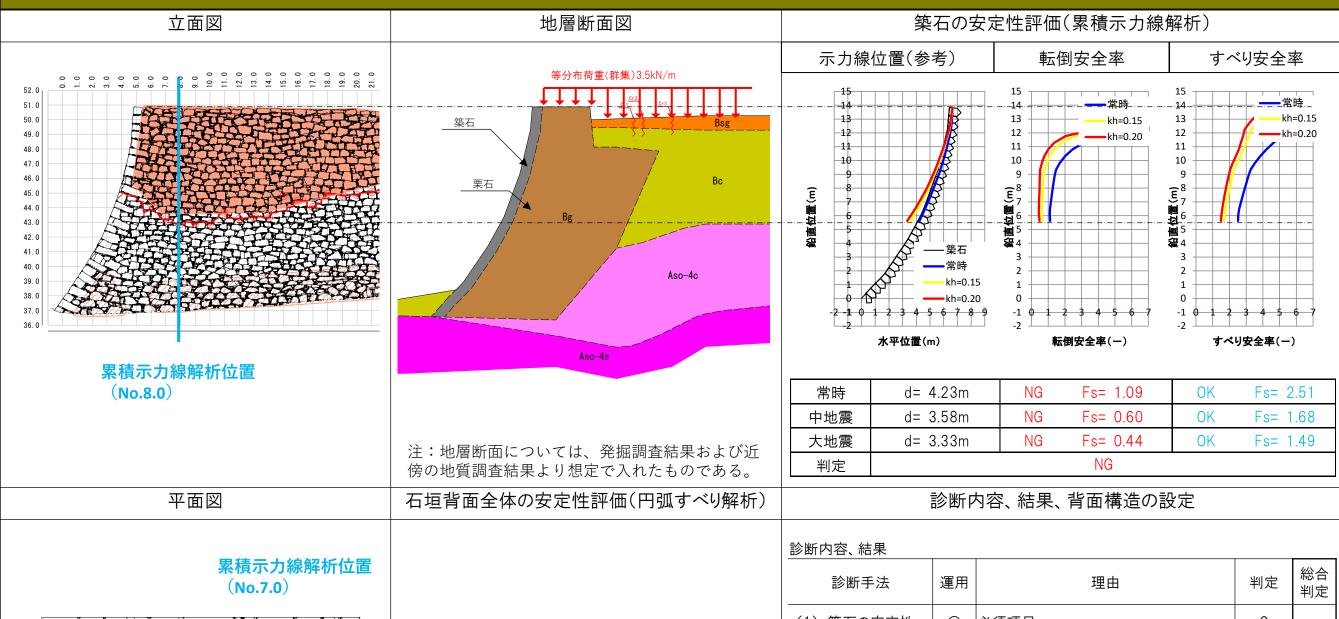
石門周辺石垣 石垣耐震診断結果(在来工法修理後) H418

診断手法	診断手法 運用 理由		判定	総合 判定
(1) 築石の安定性	0	必須項目	С	
(2) 石垣根入れ部の 安定性	×	根入れ部の安定性に起因する破損変状が確認されないため	-	
(3) 石垣背面全体の 安定性	×	円弧すべりは想定されないため ⇒前回委員会にて承認済み	-	С

背面構造	理由
栗石	ボーリング調査により栗石層が認められた。

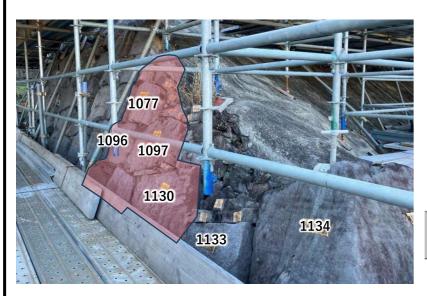
写真1 対象築石

H168の一部の築石(赤塗り表示箇所)は熊本地震による変状もなく、文化財的価値の保護のため非解体としていた。しかし、 足場設置後に近接確認を行ったところ築石を支える裏栗石が少なく、吹付モルタル撤去及び石垣解体後、崩落の危険が想定され る。さらに、対象の石垣は高低差が大きく、崩落した場合は熊本城外に危険が及ぶ可能性があるため、施工上必要な解体と判断 した。

築石の支えとなる裏栗石が

少ないため、崩落の可能性がある。

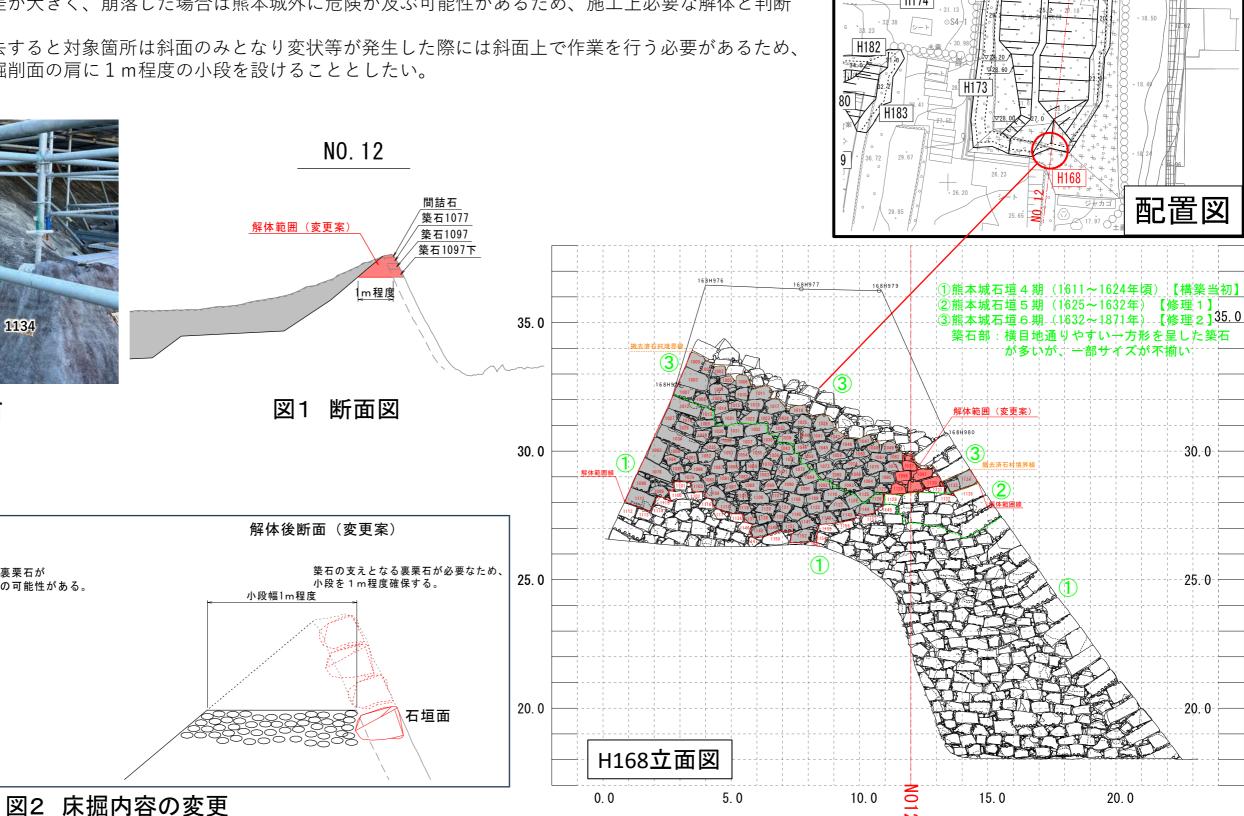
解体後断面(当初)

・変更内容:H168築石6石解体及び床掘内容の変更(赤塗り表示箇所) 〈理由〉

また、石垣解体後に足場を撤去すると対象箇所は斜面のみとなり変状等が発生した際には斜面上で作業を行う必要があるため、 安全面に考慮して、対象箇所の掘削面の肩に1m程度の小段を設けることとしたい。

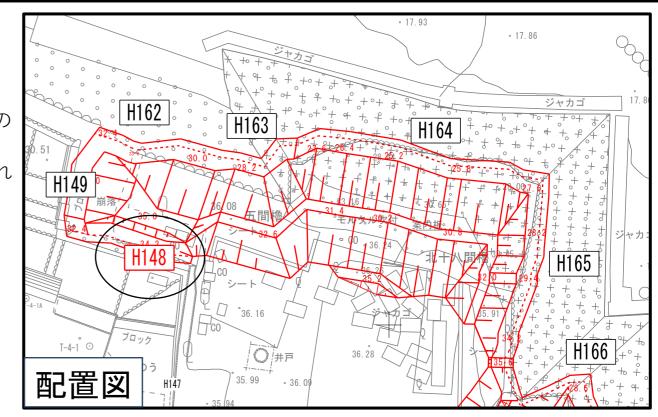
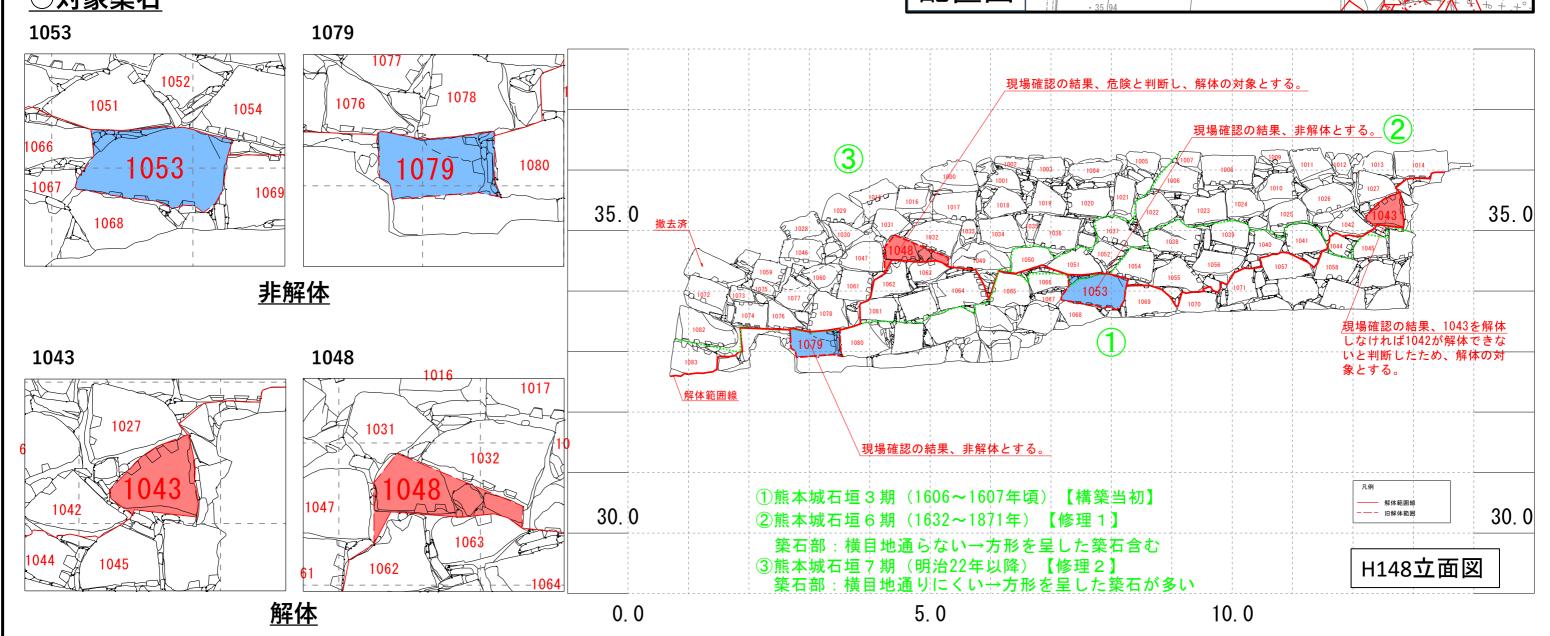
○対象築石

変更内容:H148築石2石非解体(青塗り表示箇所)、築石2石解体(赤塗り表示箇所) 〈理由〉

番号1053及び1079は当初解体する計画としていたが、近接確認したところ周辺の築石との比較から、変状がほぼ見られないため非解体とする。

番号1043は、当初解体しない計画としていたが、近接確認したところ1043を解体しなければ解体予定の1042を解体できないため、解体の対象とする。

番号1048は、当初解体しない計画としていたが、近接確認したところ、1石のみ残すことで1047側(左側)へ横転する可能性があるため、安全面に考慮して解体の対象とする。

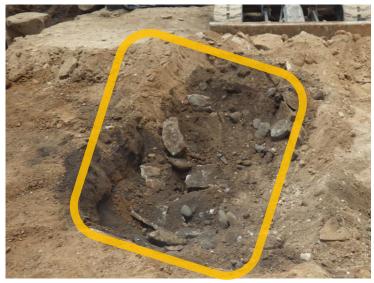
- ・昭和2年(1927年)のコンクリート基礎・基礎打設に伴う盛土、昭和44年(1969年)の防蟻処理時に掘削された部分を 撤去した。
- ・基礎打設に伴う盛土は、黒色砂と20~30cm大の角礫主体であり、コンクリート基礎の根固めと考えられる。
- ・防蟻処理時の掘削部分は、穴蔵内石垣前面であり基礎打設時の面を1段低く掘り下げていた。
- ・コンクリート基礎がない部分において50~80cm大の石材(石材種は全て安山岩)が平滑な面を上にした状態で出土した。 検出した石材の性格は、立会調査段階では不明である。

写真1 コンクリート基礎下 根固めの掘削状況 オレンジ枠内:黒色砂と角礫

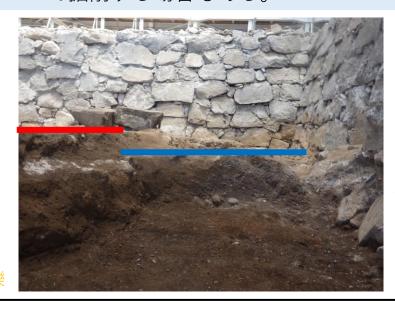
写真 2 昭和2年の地表面(推定)と 昭和44年の地表面(推定)の標高差

赤線:昭和2年地表面(推定) 青線:昭和44年地表面(推定)

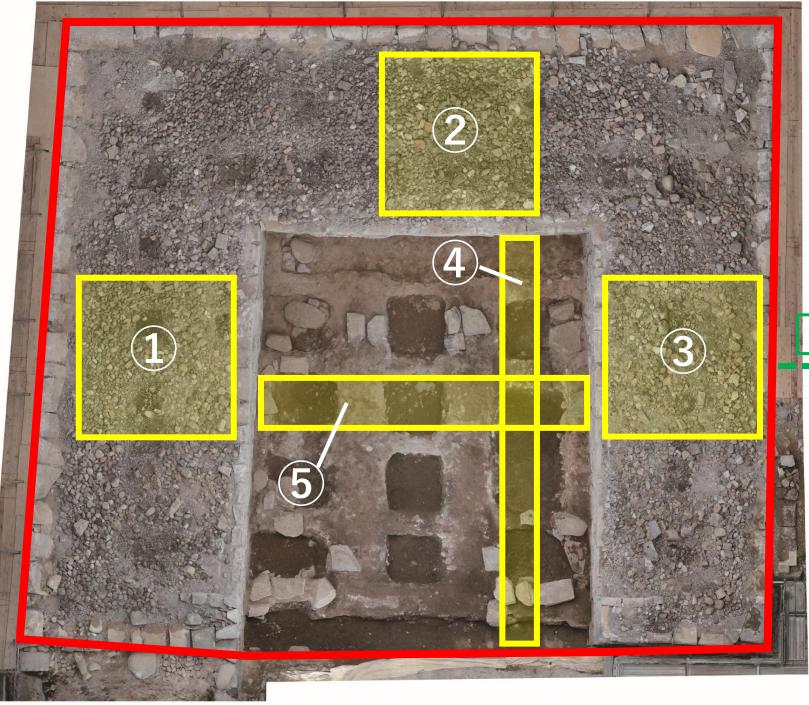
宇土櫓五階櫓穴蔵内平面オルソ画像 と調査区設定予定箇所(上が北)

番号	調査区	幅・長さ	目的
1	1トレンチ	4 m × 5 m	
2	2トレンチ	4 m × 5 m	
3	3トレンチ	4 m × 5 m	最終遺構面 の把握
4	4トレンチ	1 m × 1 2 m	
5	5トレンチ	1.5 m × 9 m

調査区設定箇所については、調査目的の達成のために調査成果・委員会による指導によって赤枠範囲内で設定する。 明治10年以前の部分を掘削する場合には、委員会に諮り、指導を受けながら調査を進める。

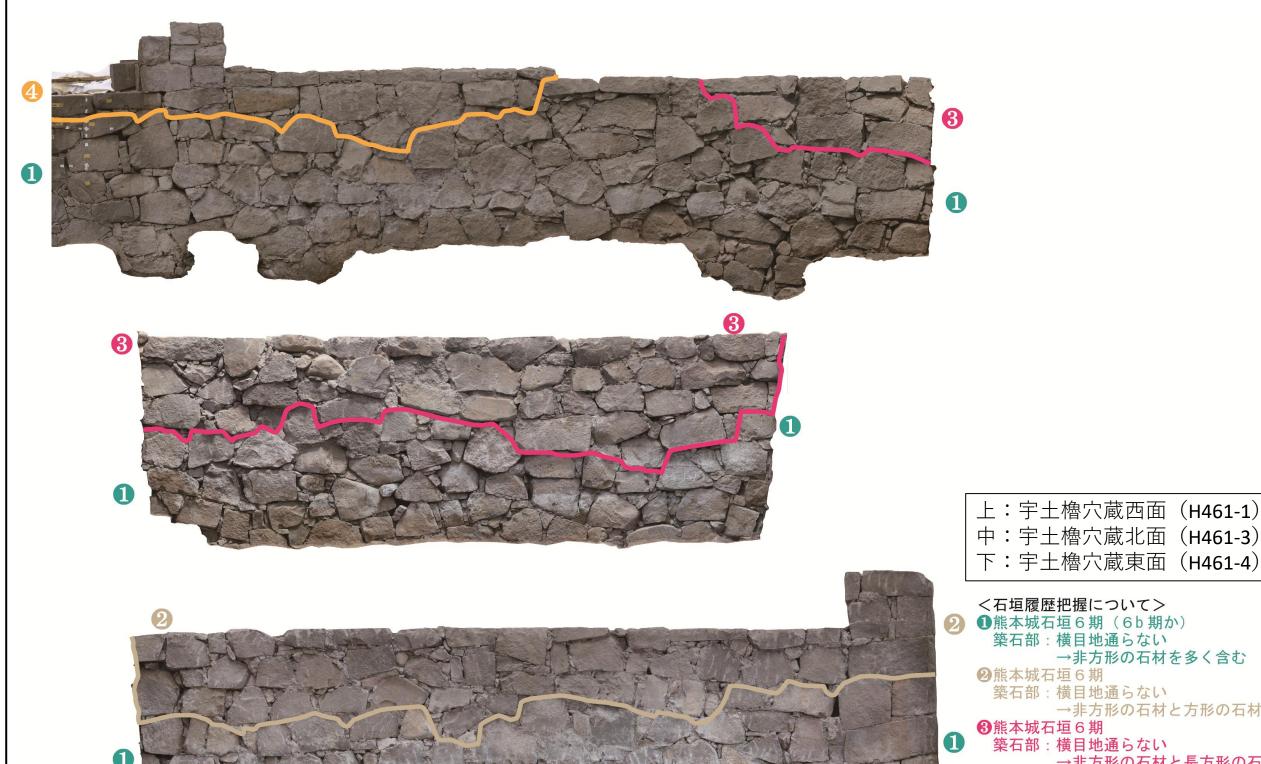
宇土櫓五階櫓穴蔵石垣履歴把握図

上:宇土櫓穴蔵西面(H461-1)

下:宇土櫓穴蔵東面(H461-4)

- ② ①熊本城石垣6期(6b期か) 築石部:横目地通らない
 - →非方形の石材を多く含む
 - 築石部:横目地通らない
 - →非方形の石材と方形の石材混在
 - - →非方形の石材と長方形の石材混在
 - 4文化財修理石垣(昭和2年(1927年))

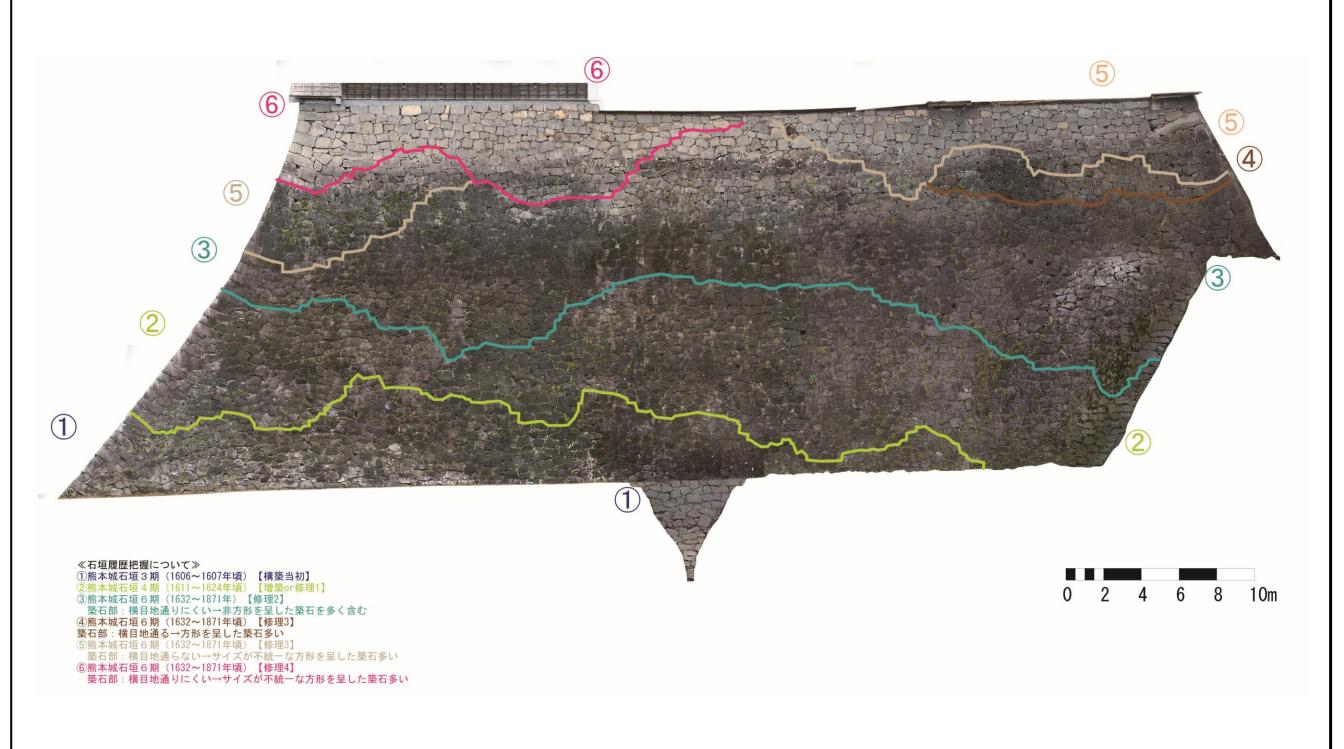
令和4年度第2回熊本城文化財修復検討委員会 資料1-2-1「宇土櫓西面石垣(H443)履歴・被害状況把握図[報告(再提示)]」

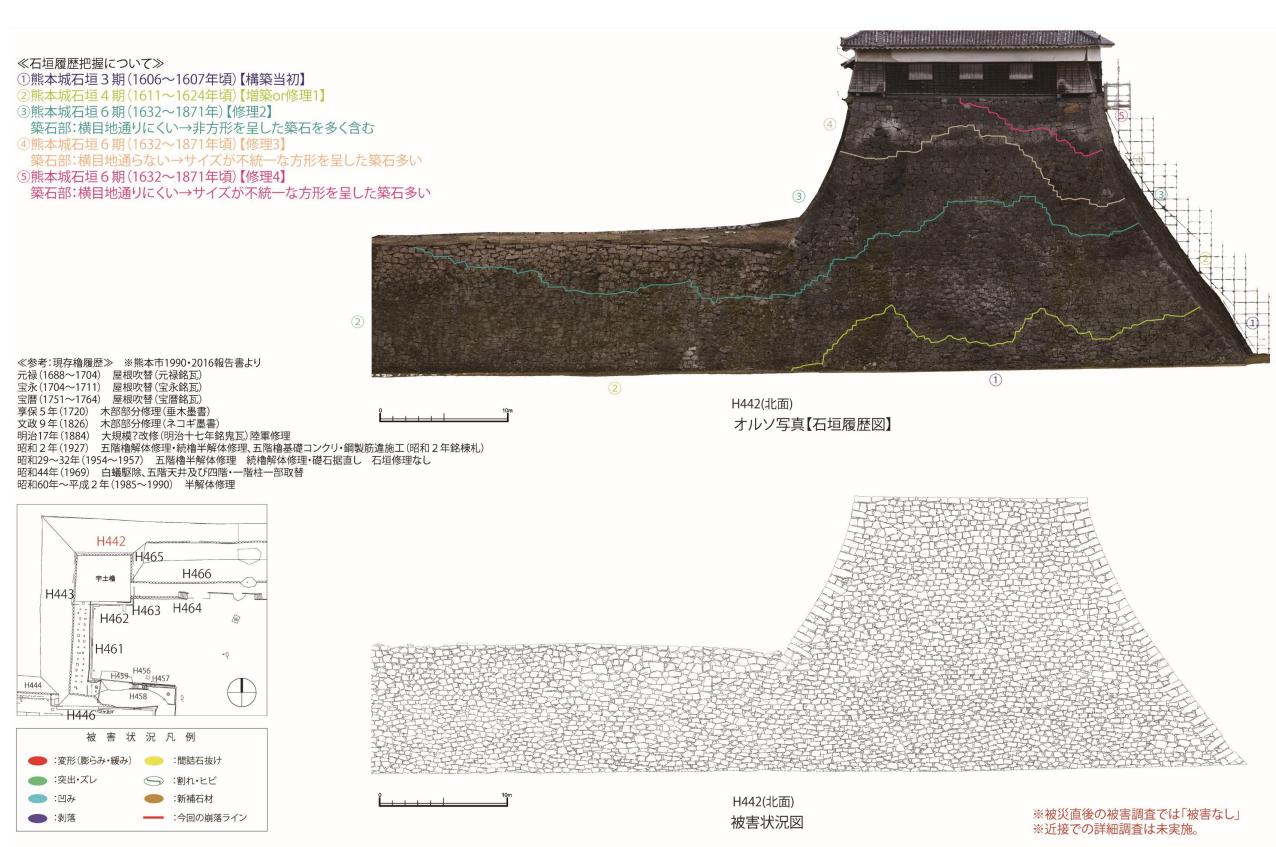
令和4年度第2回熊本城文化財修復検討委員会 資料1-2-4「宇土櫓北面石垣(H442)履歴・被害状況把握図[報告(再提示)]」
