## 熊本市本庁舎整備計画作成業務委託報告書（平成 29 年度） 抜粋

本資料は、熊本市本庁舎整備計画作成業務委託報告書（平成 29 年度）に掲載している「本庁舎(行政棟・議会棟)に対する耐震補強案の検討」の範囲を抜粋したものです。

## § 3 本庁舎(行政棟・議会棟)の耐震補強案の検討

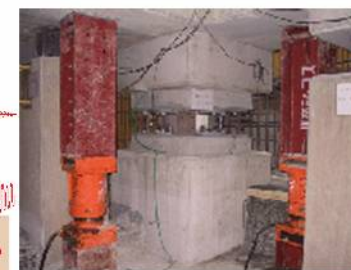
図 3.1.1 補強形式

免震補強

(地上階中間層免震)

免震補強の例

(基礎免震)

図 3.1.1 に補強形式の種類を示す。

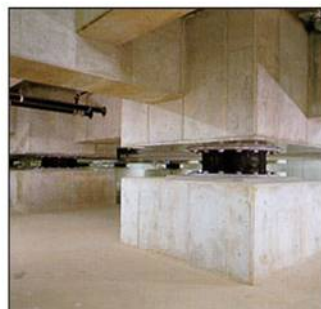
図 3.1.7 免震構造の特徴

免震構造の基本的な考え方は、地盤と建物を切り離すことにより、激しい地震の横揺れを建物に伝えないようにするというものである。免震層は、「免震材料」と「ダンパー」で構成される。地震エネルギーの大半は免震層で吸収され、建物への入力エネルギーは大幅に小さくなる構造である。

免震材料…積層ゴムの変形やすべり板の動きで、地震の揺れを緩やかにする働きをする。

ダンパー…地震による揺れのエネルギーを吸収して、免震層の変形を抑える。

免震構造

積層ゴム支保(免震材料)

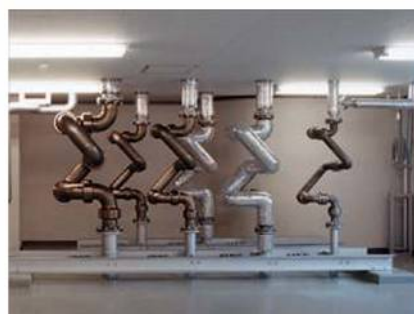
図 3.1.10 フレキシブルジョイントの例

- 建物と地盤の動きが異なるため、建物と地盤を繋ぐ設備配管は、フレキシブルジョイントとすることが必要。

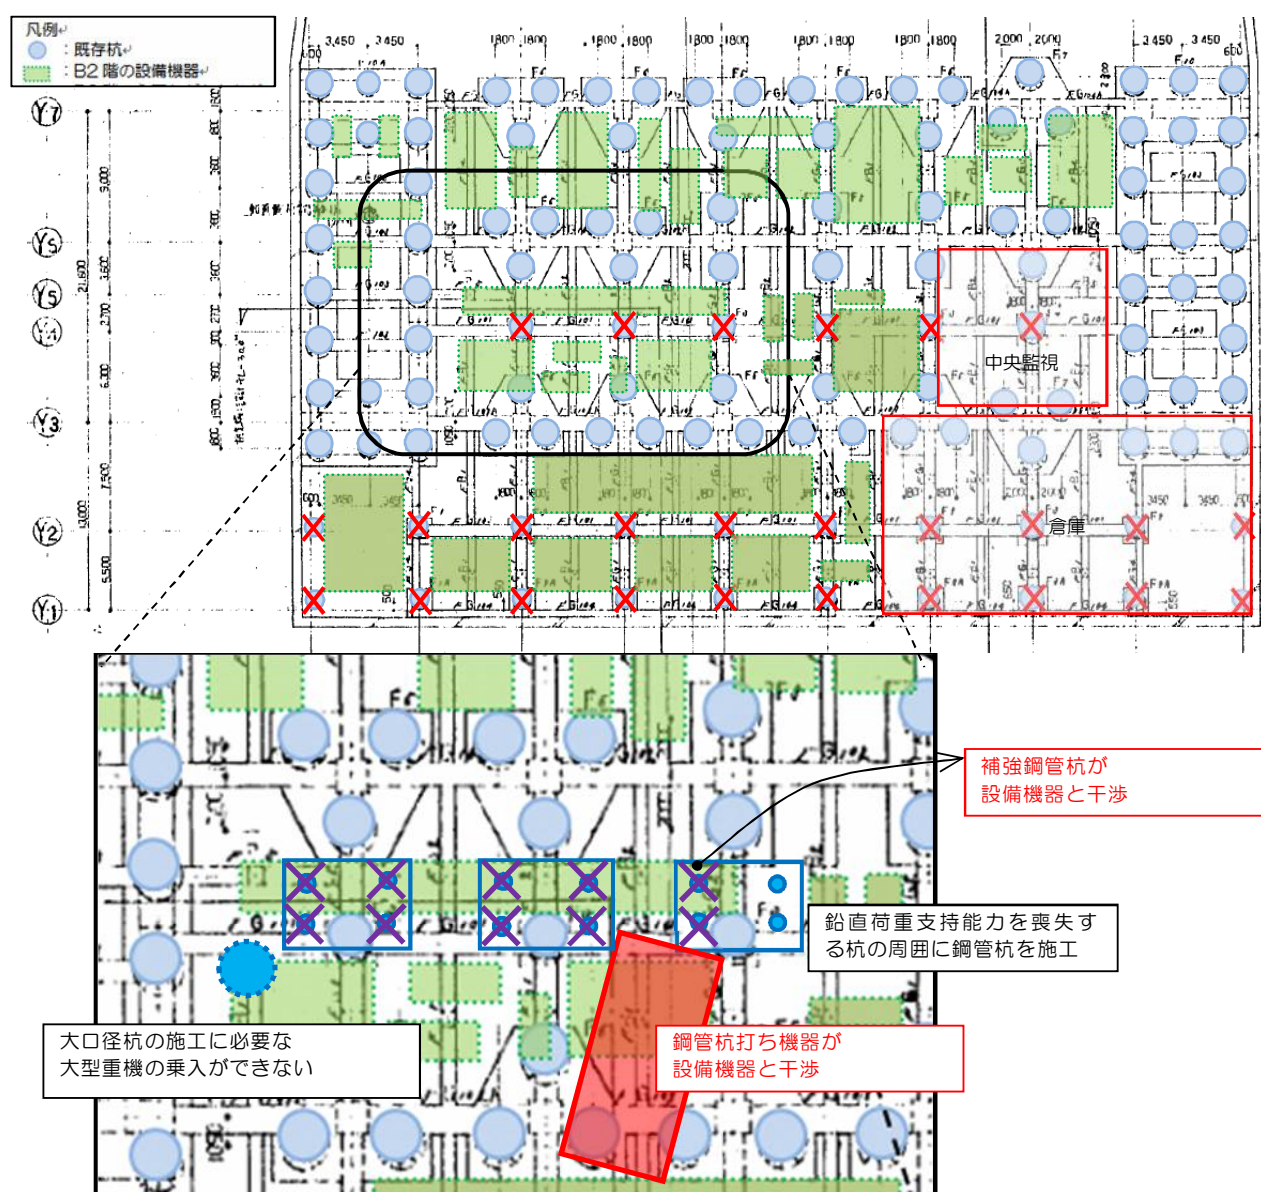
図 3.1.12 庁舎地下部における増杭施工時の課題

致命的な損傷を受ける杭が負担すべき水平力は、構造計算の結果 B1 階と B2 階の和で約 40000kN である。水平力を補填するものとして必要な補強杭本数を 1800φ 場所打ちコンクリート杭として算定すると必要本数は 41 本となる。しかしながら、庁舎地下部での大口径杭補強は、天井高の制約から大型重機の乗入ができないため施工困難である。地下部で打設施工が可能な小口径の鋼管杭 457φ とすると、必要本数は 230 本となる。(1800φ 場所打ちコンクリート杭(1 本あたりの曲げ耐力≒約 4500 kNm)41 本に相当する 457φ 鋼管杭(曲げ耐力≒約 800kNm)が 230 本必要)。

また、致命的な損傷を受ける杭が負担すべき鉛直方向の長期軸力は、杭 1 本あたりの約 1000～4800kN であり、それらを補填する 457φ 鋼管杭(1 本あたりの長期許容支持力 1200kN 程度を想定)に換算すると全体で 164 本の補強が必要となる。この鉛直方向の補強杭は、損傷を受ける既存杭の周囲に打設する必要がある。

- ・ 水平方向補強杭 必要本数 457φ 鋼管杭 230 本 (1800φ の場合 41 本)
- ・ 鉛直方向補強杭 必要本数 457φ 鋼管杭 164 本 (損傷を受ける杭の周囲に必要)

図 3.1.12 以降に増杭補強の検証結果を示すが、今回実施した補強案の検討は、大地震動時に鉛直支持能力を喪失する杭を補強する場合の補強案であり、部分的な損傷を受ける杭まで補強する場合には、より大規模な補強計画が必要となる。また、実施設計時に詳細検討を行う段階では、補強本数等は若干変更となる可能性がある。

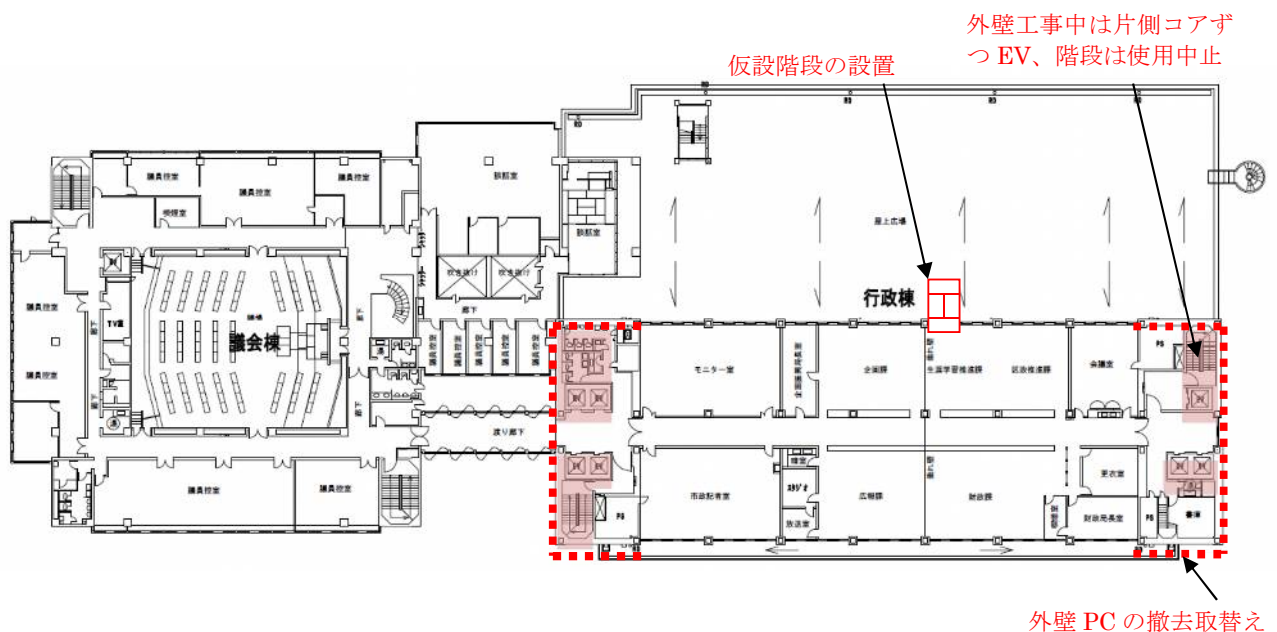
## PC 版設置状況

- PC 版の取付け状況から、屋内側からの改修施工が必要となる。そのため内装材の撤去や階段、エレベータ等の使用中止が必要となる。そのため工事はコアの片側ずつ行うことが必要となる。
- PC 版内側は、アスベスト含有の耐火被覆が吹付けられており、このアスベストをまず撤去しないとファスナーの取り外しができない。階段部分、エレベータホールのアスベスト撤去となるため、施工期間中は階段・エレベータホールの閉鎖が必要となる。
- 階段・エレベータホールの閉鎖に伴い、工事中も消防法に基づく避難階段を確保するため、仮設階段の設置を検討する必要がある。
- PC 版は下階から上階に向けて、取付けファスナーが重なるように取付けられている。そのため安全に工事を行うためには、上階から PC 版の取外しを順次行っていく必要がある。
