本庁舎の基礎杭及び地下連続壁の効果等に関する耐震性能の検証業務

地質調査報告書

令和2年7月

株式会社 山下設計

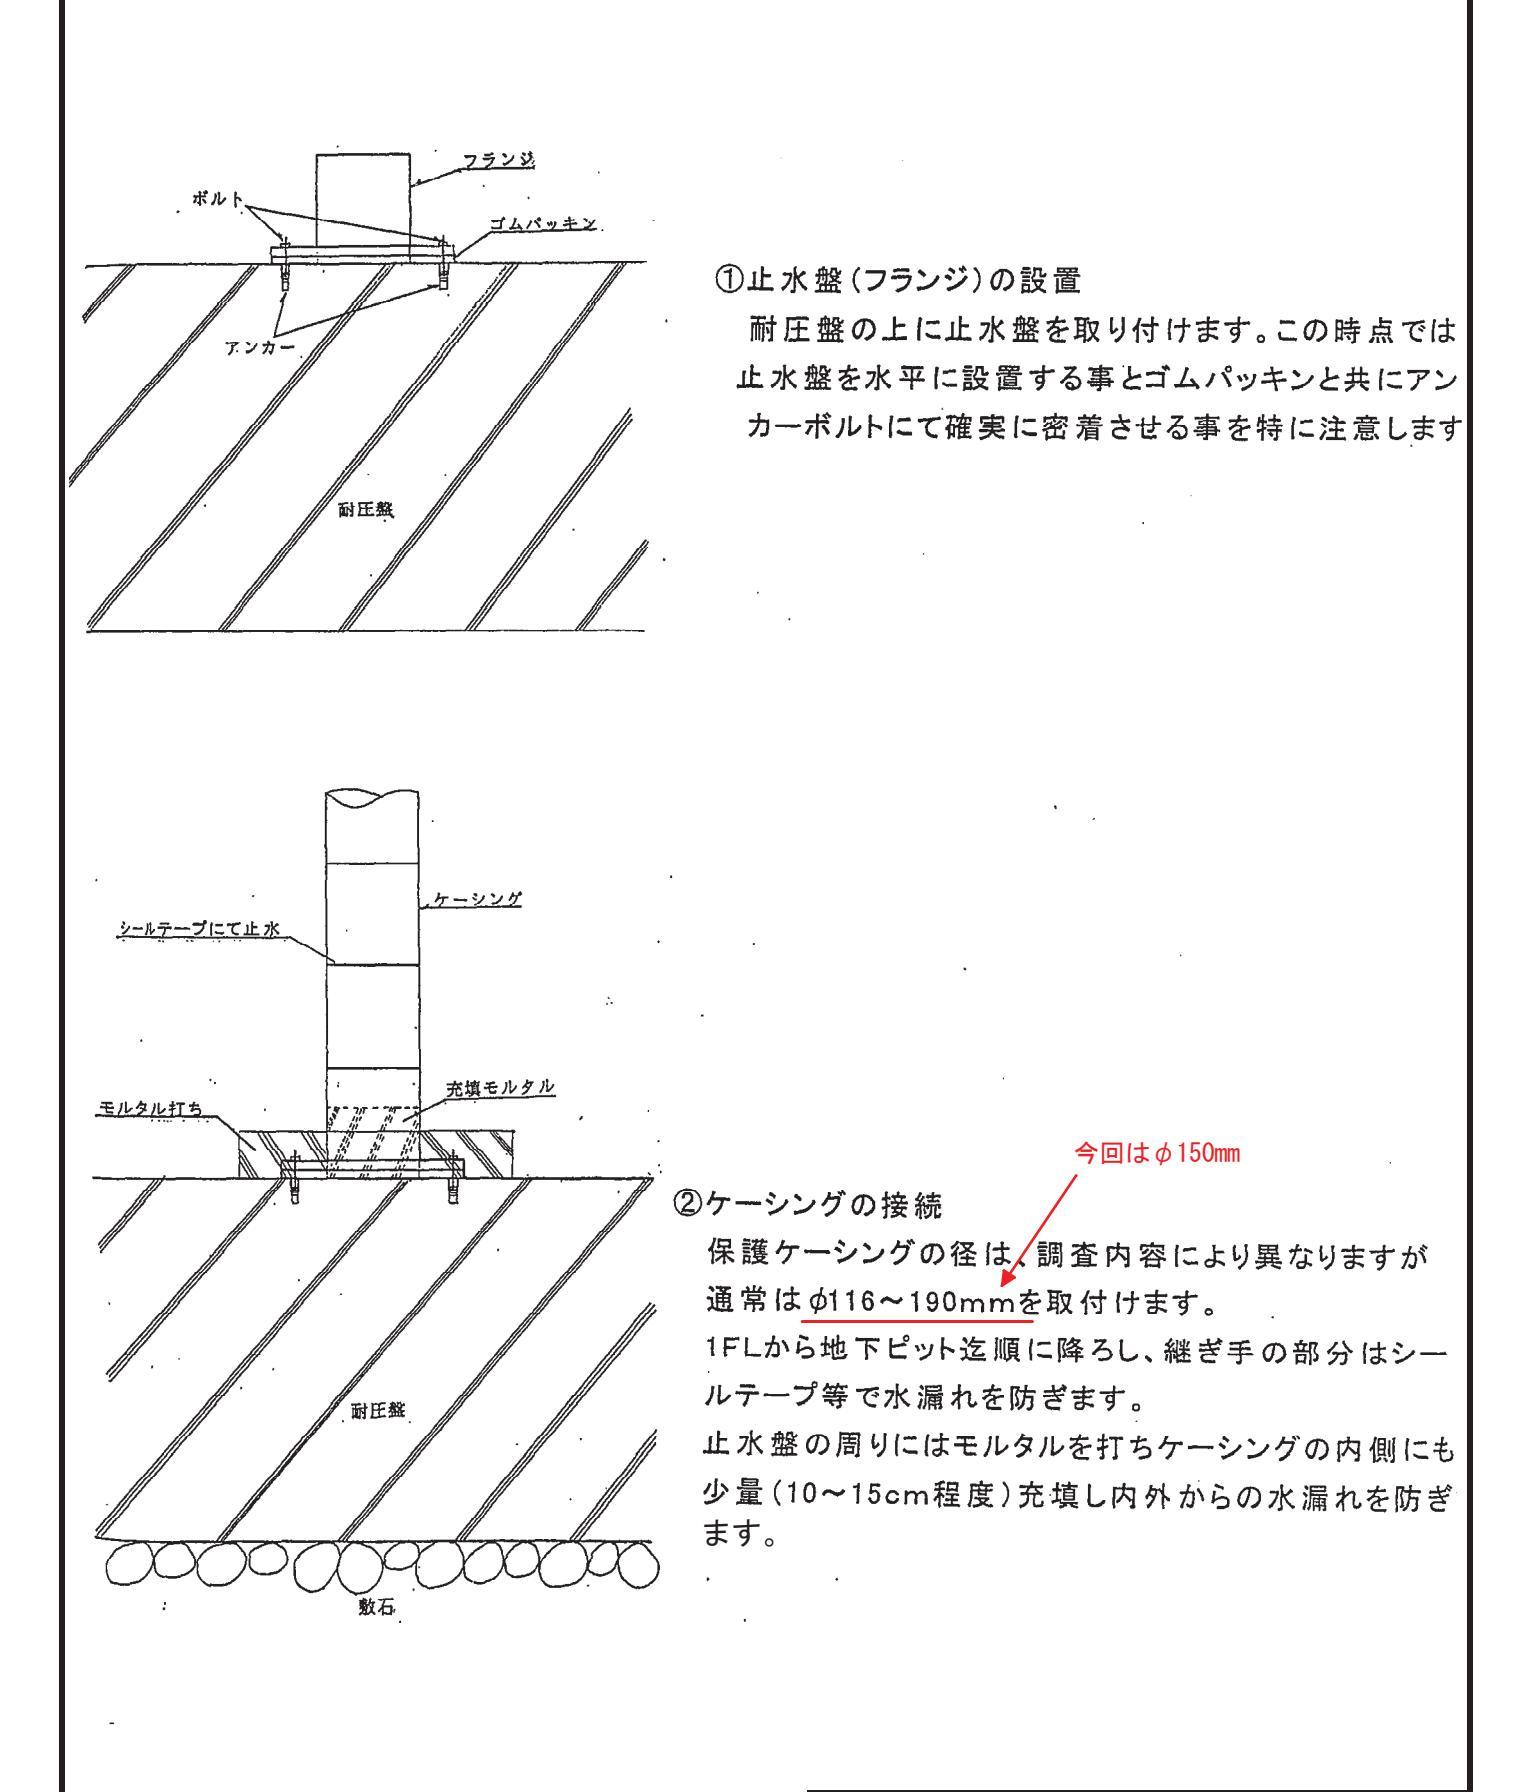
被圧地下水下における既存地下室内での調査ボーリング止水対策の手順 1.2.2(2)

・止水盤(フランジ)設置作業

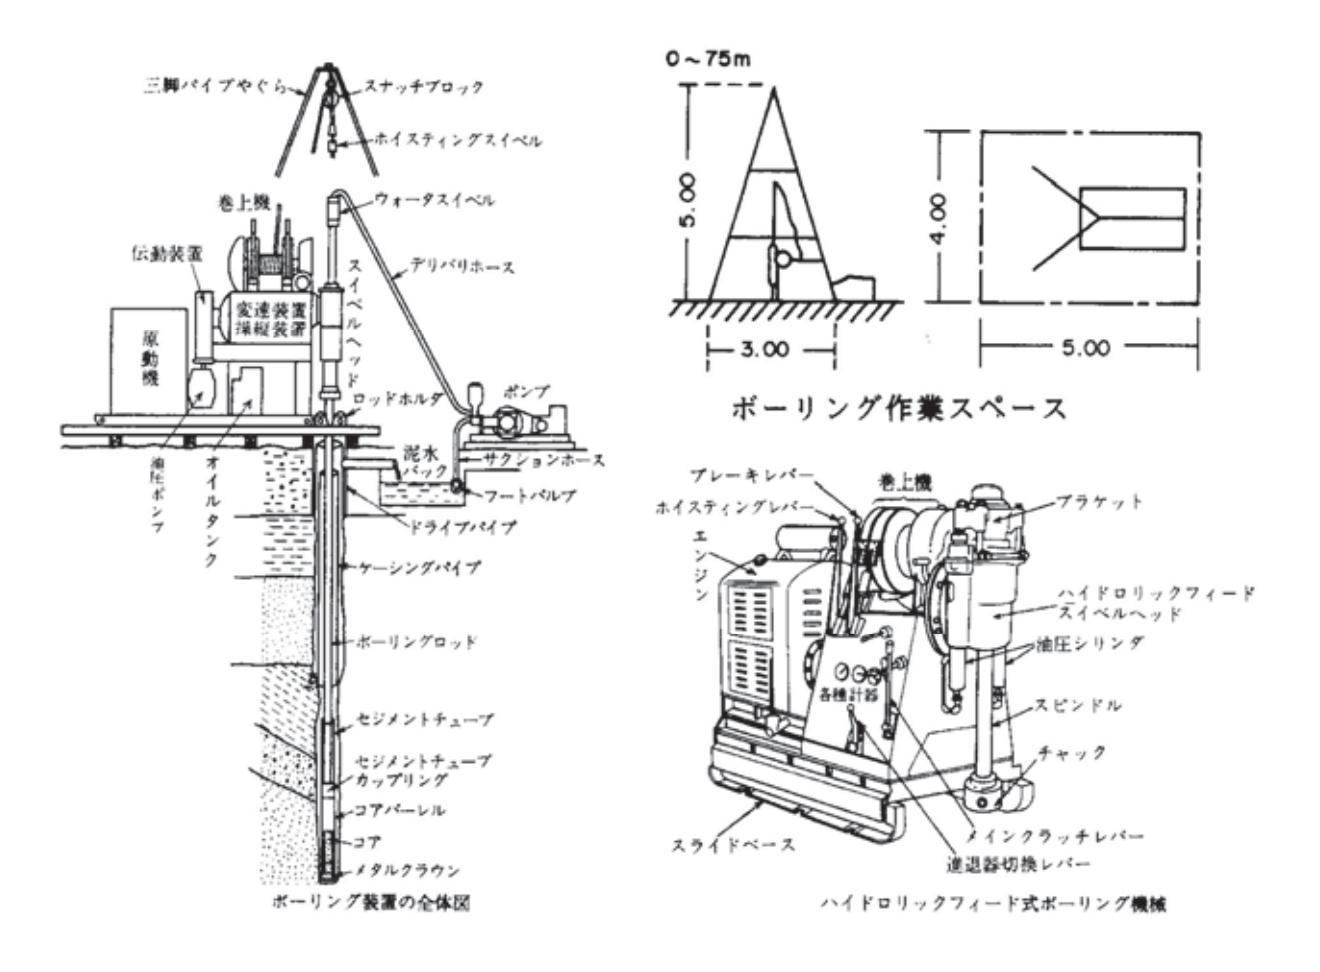
図-1.2.3 使用ボーリング機械模式図

調査ボーリングは、図-1.2.3 に示すような油圧式ロータリーボーリング機械を使用し、標準貫入試験を併用しながら外径 86mmのノンコアボーリングを行った。

掘削には、メタルクラウンを装着したシングルコアチューブを用いた。孔壁の保護には 86~116mmのケーシングパイプ及びベントナイト泥水を使用した。

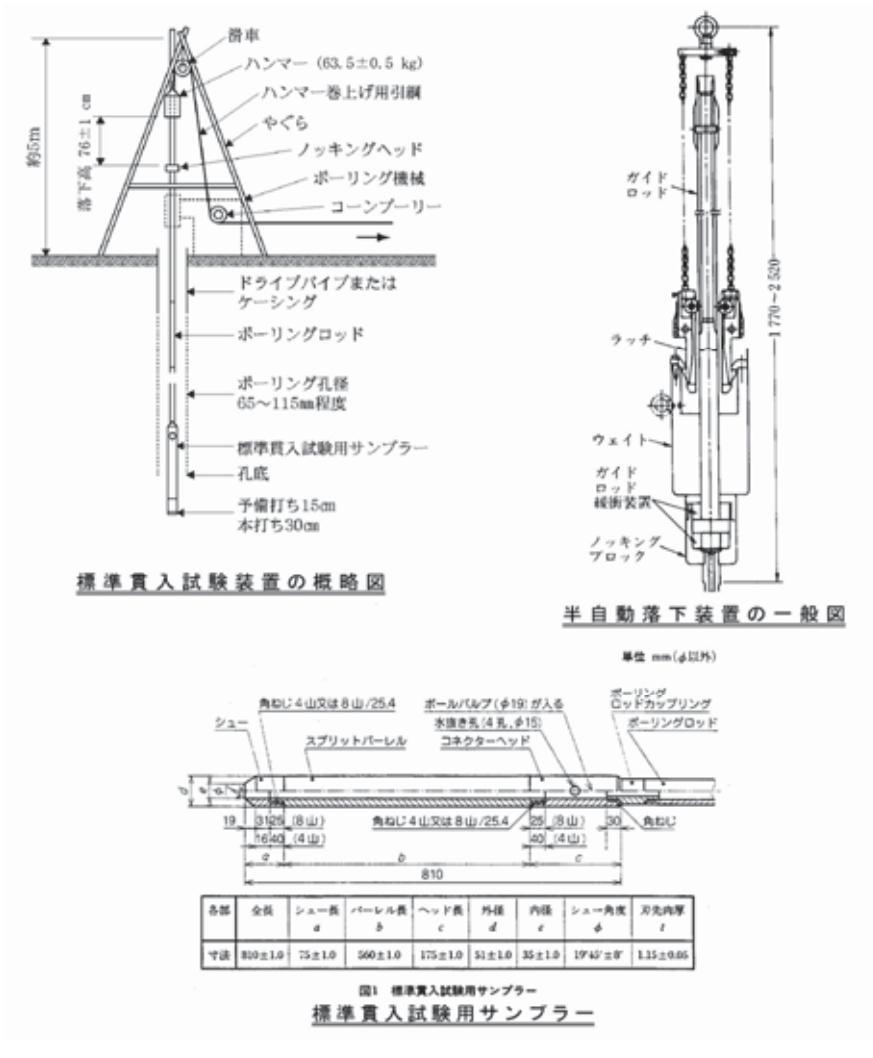
図-1.2.4 標準貫入試験装置図

標準貫入試験は、JIS A 1219 に基づき実施した。この時のドライブハンマー(重錘)の落 下は「半自動落下法」により行った(図-1.2.4 参照)。

試験深度は、原則として1m毎とし、試験深度に達したら孔底のスライムを入念に排除 し、15cmの予備打ちを行った後、本打ちとした。本打ちは10cm毎の打撃回数を記録しなが ら、累計30cm貫入に要する総打撃回数Nを測定した。打撃回数の上限は60回とし、60回を 打撃した時点で貫入量が30cmに満たない場合には、その時の貫入量を記録し終了とした。

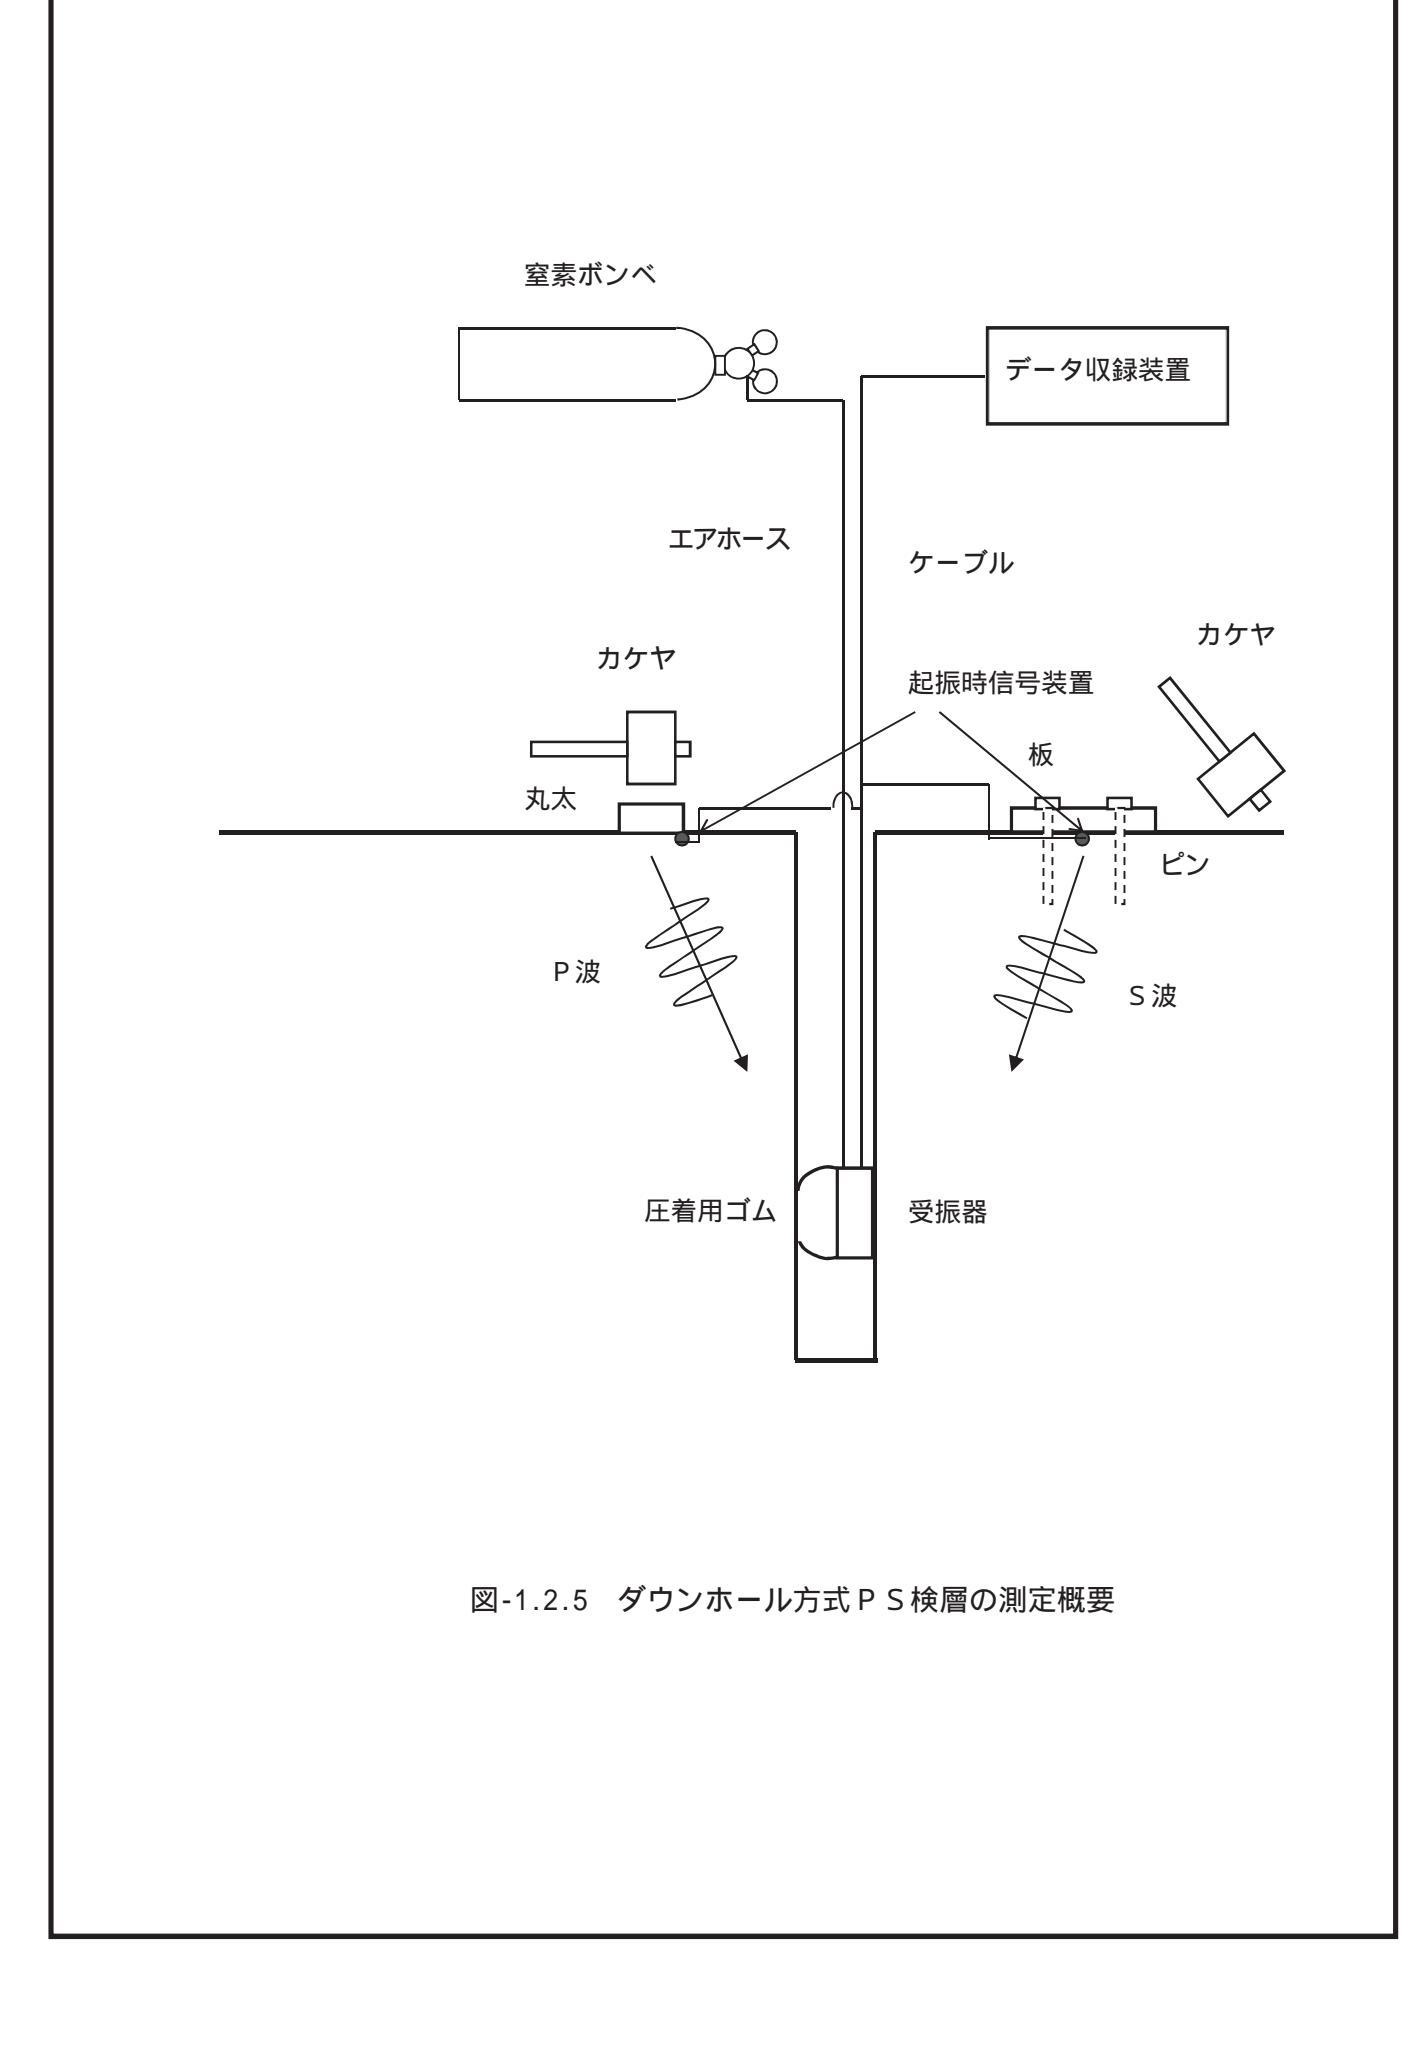
ダウンホール方式の測定の概要は、図-1.2.5に示すとおりである。

P波の起振は、原則として地面に置いた木杭や木製厚板などを鉛直方向に強打することにより行った。また、S波は地面に設置した厚板の木口を水平方向に打撃することにより行った(写真-1.2.1(1),(2)参照)。

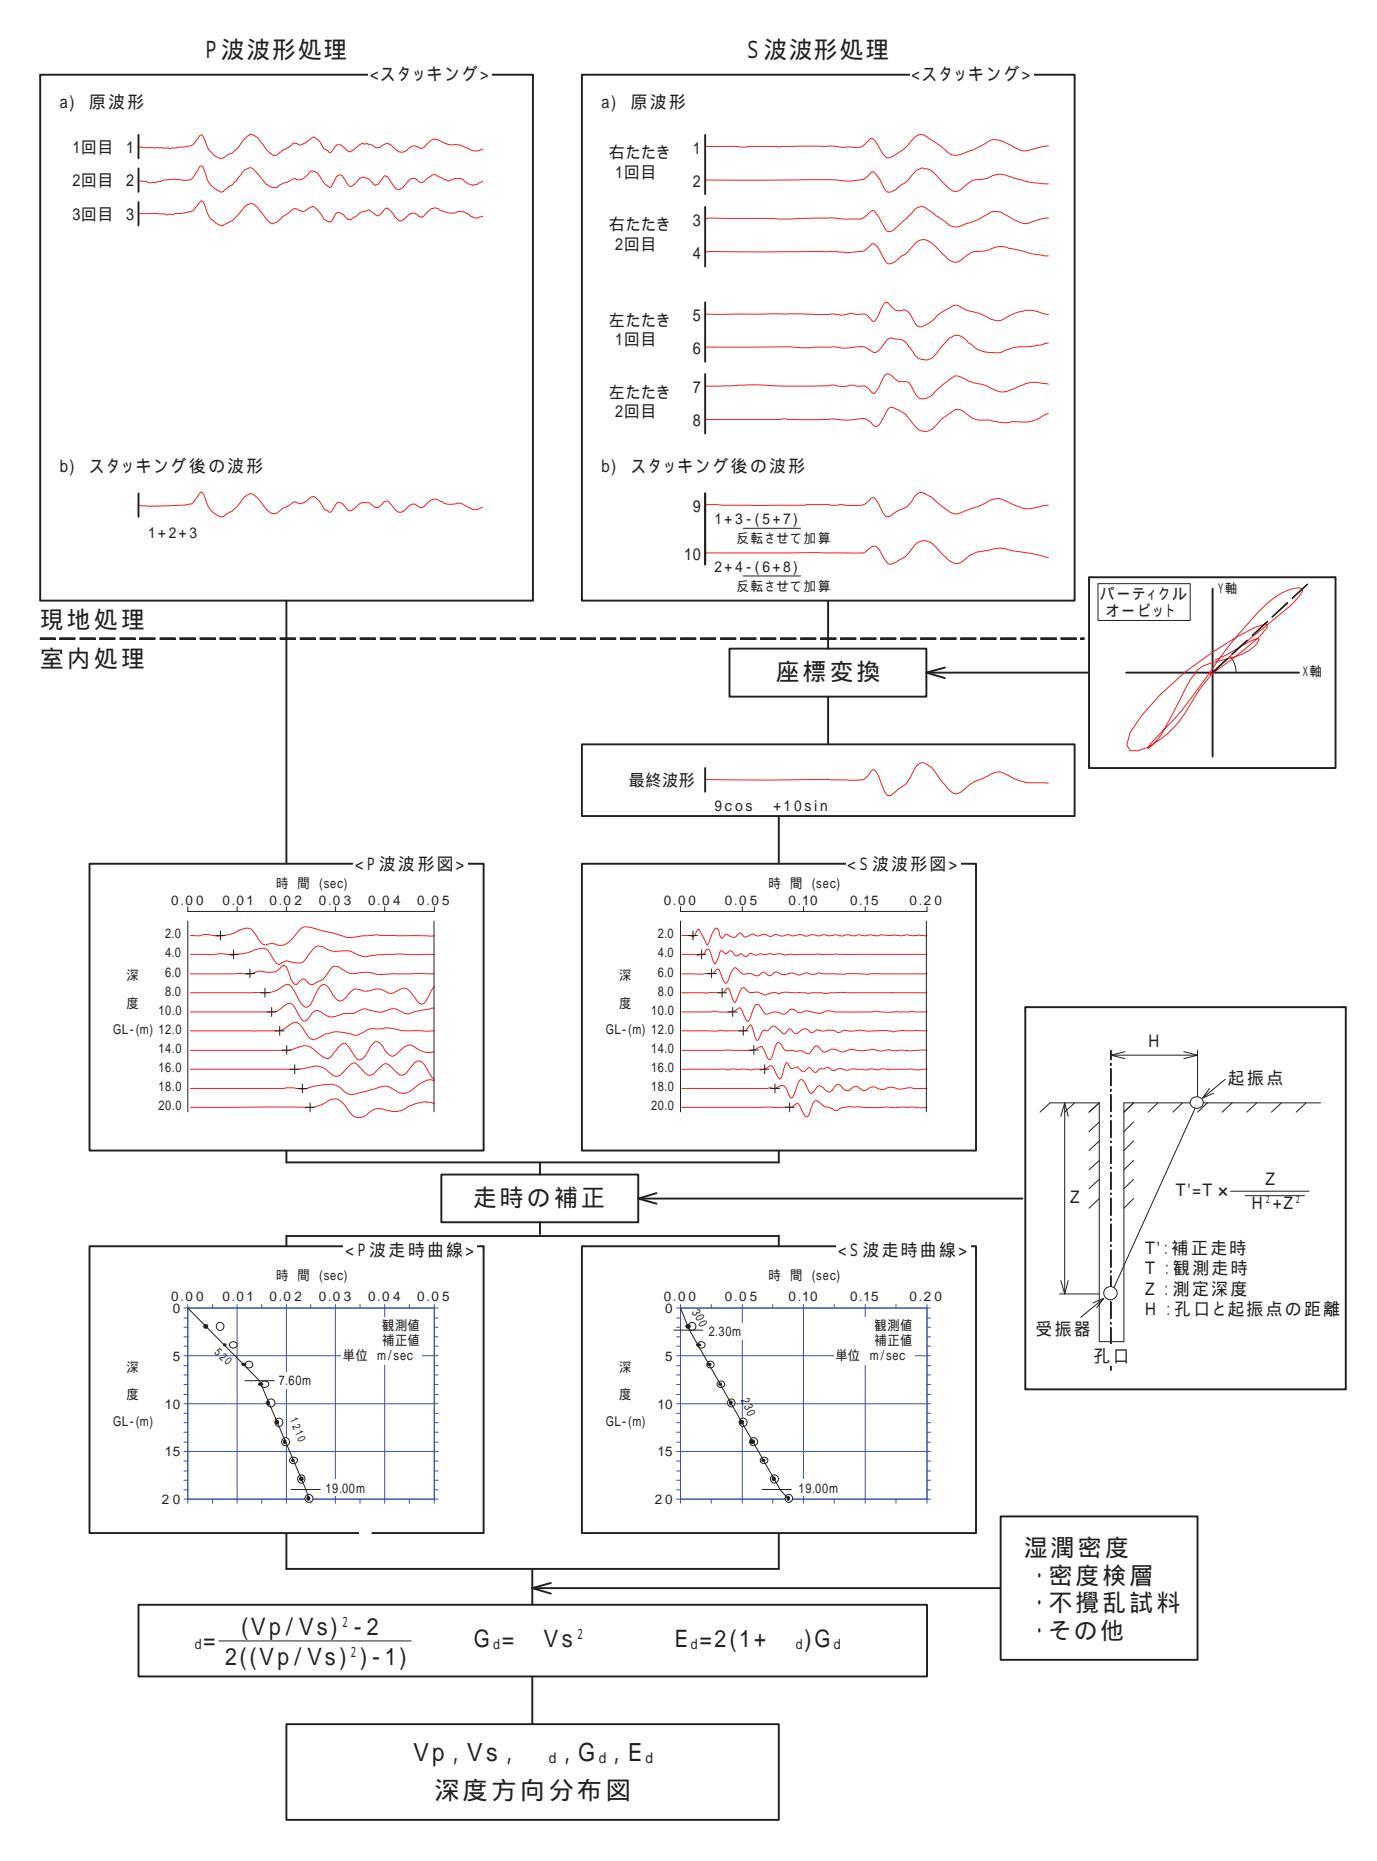
図-1.2.6 PS 検層(ダウンホール方式)解析の流れ

1) 走時の読み取り

現場測定で得られた P 波と S 波の記録波形を深度順に整理し、深さ毎に起振時から P 波 または S 波が到達する時間(走時)を読み取る。なお、 S 波は、深度順に整理する前に、 水平 2 成分の波形の粒子軌跡(パーティクルオービット)から、起振の方向に対する受振 器の角度を求め、この角度により水平 2 成分の波形を合成し、起振方向と同じ方向に補正 している。

2) 走時曲線の作成

読み取った P 波と S 波の走時を横軸に、深度を縦軸にとって走時曲線を作成する。この 際走時は、図-1.2.6 に示すように、弾性波の伝播経路をボーリング孔軸上に設定するた め、距離補正を行っている。

3) 弾性波速度の算出

P波とS波速度は、ボーリング調査結果等を参考に層区分を行い、その区間の距離補正
 した走時曲線の傾きから求める。さらに、求めた弾性波速度と各層の密度値から、ポアソン比 」,剛性率G_dおよびヤング率E_dを下式にて算出する。

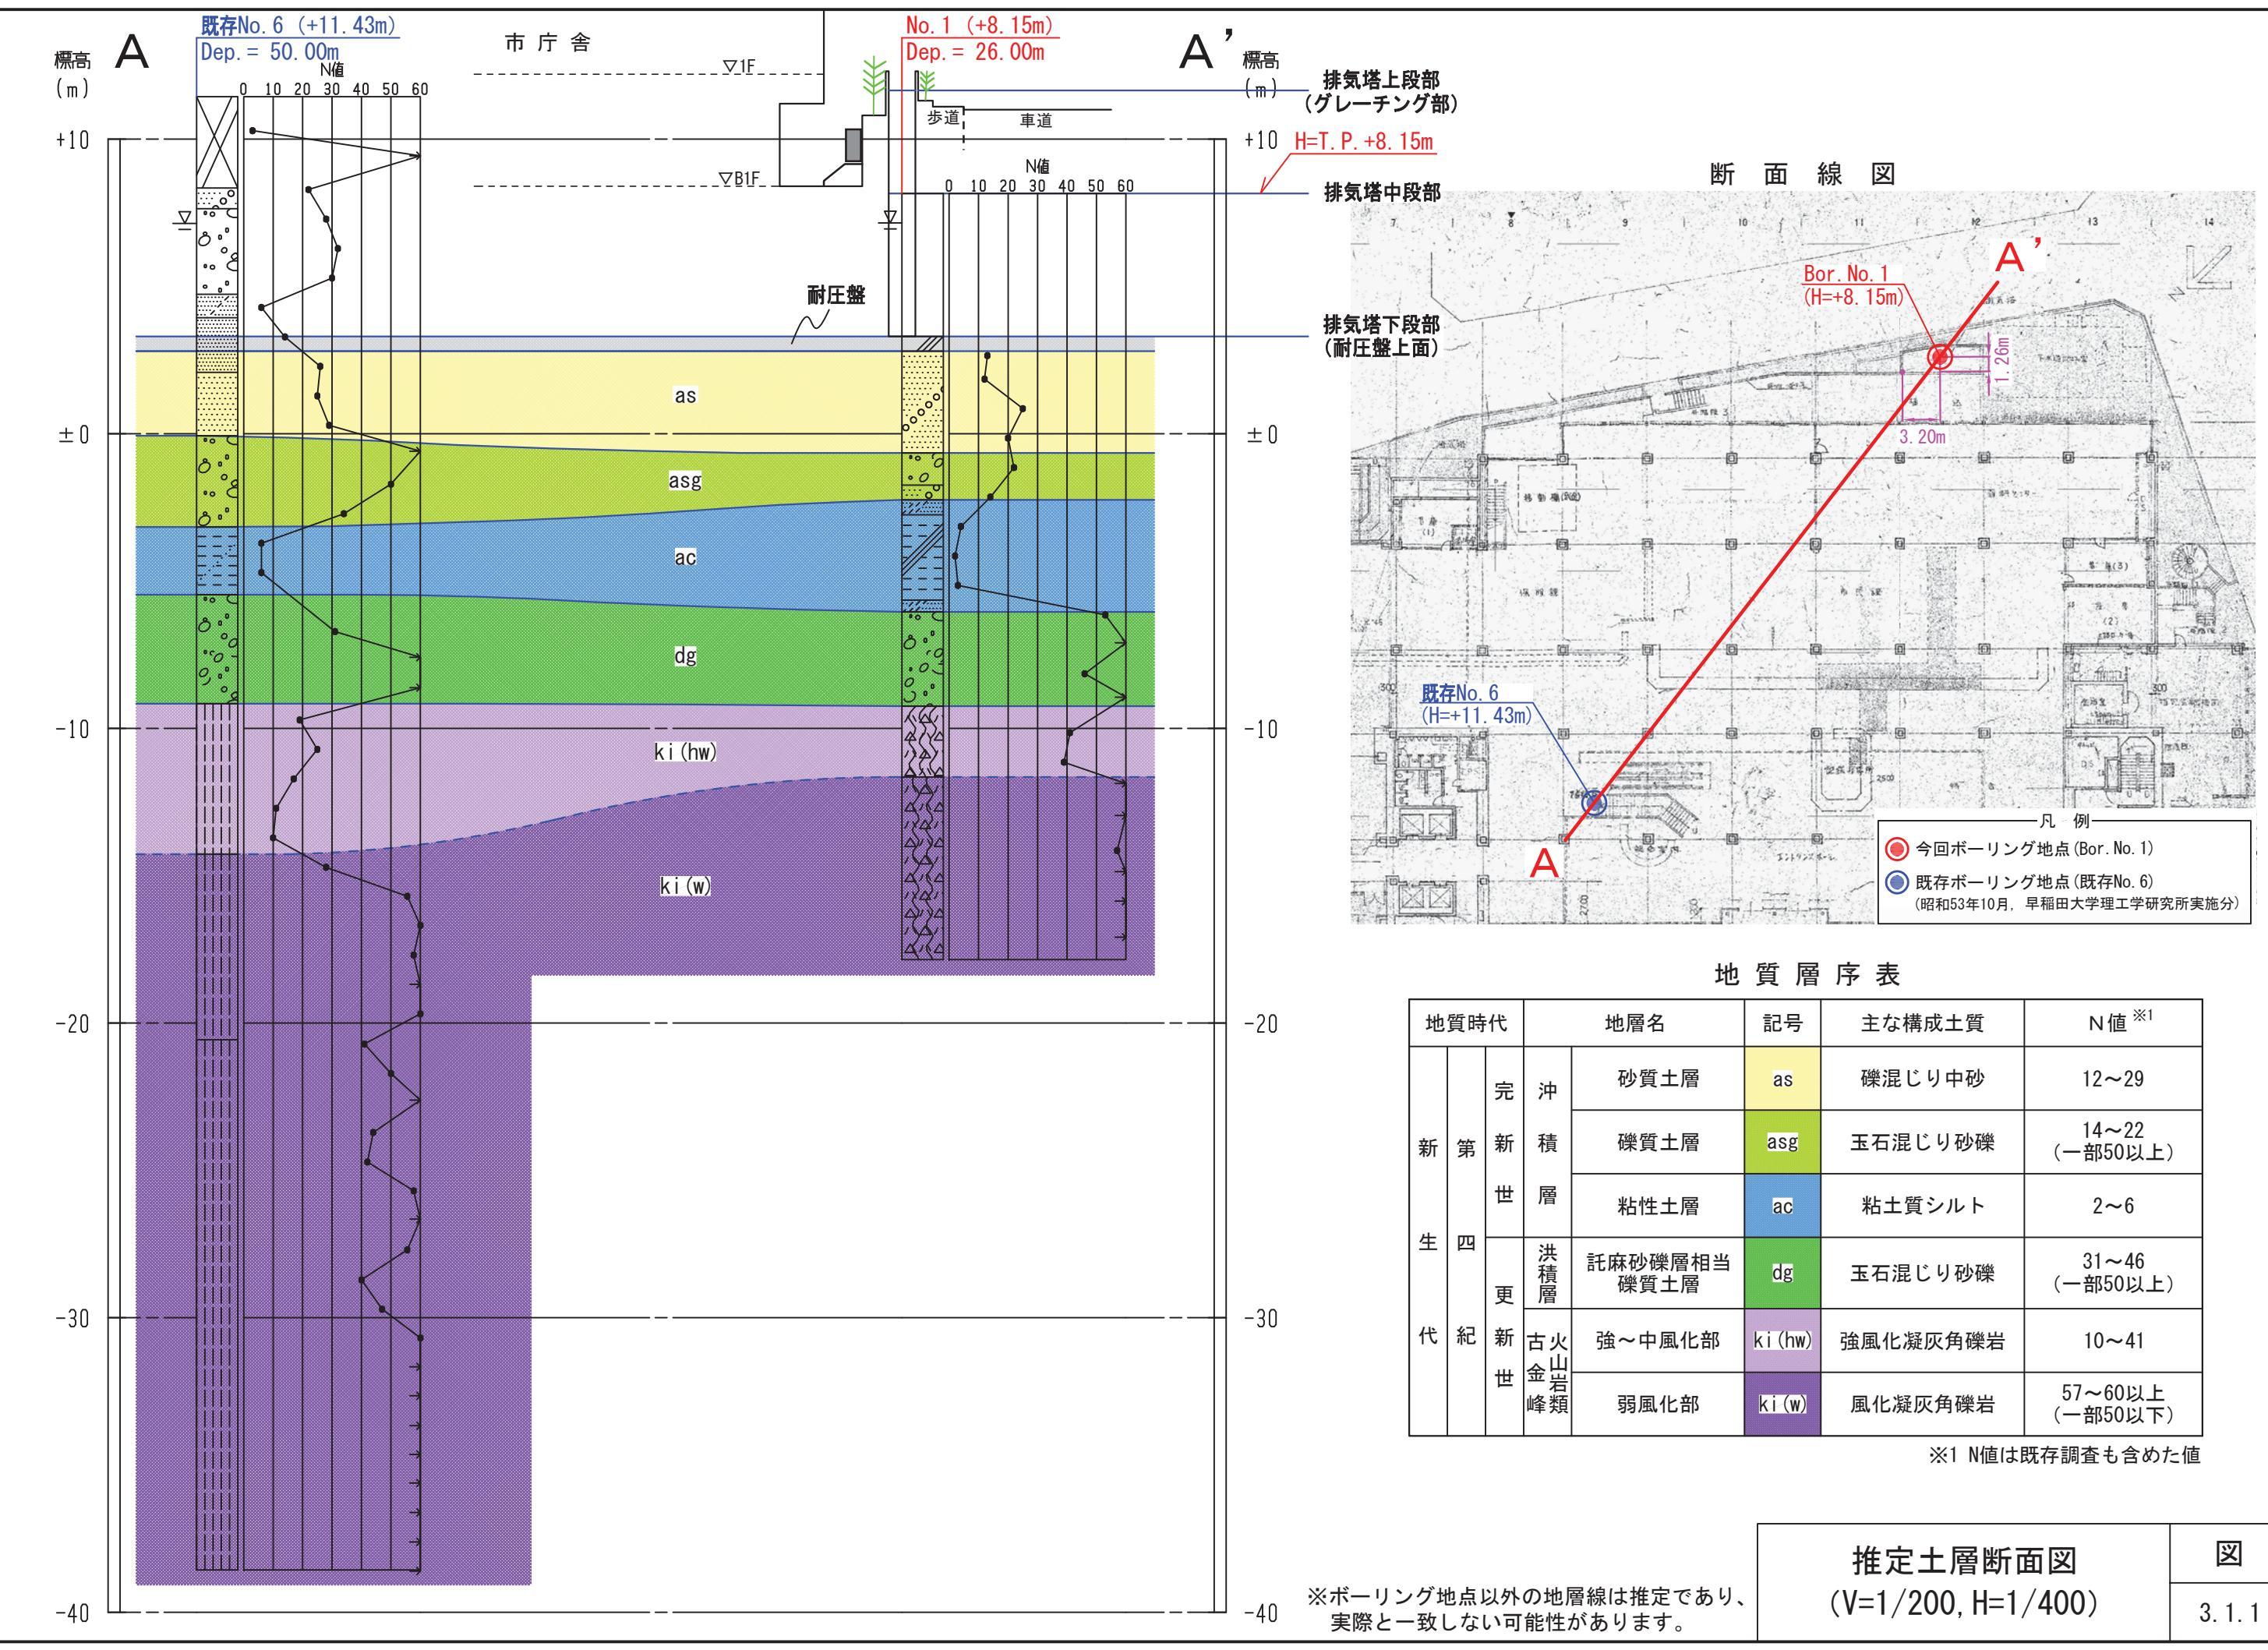
)	風化凝灰角礫岩	(一部50以下)					
	※1 N値はE	既存調査も含めた	と値				
	推定土層断西	面図					
		1

ボーリング調査結果は、巻末の土質柱状図に示すとおりである。また、調査地の地質層序表を 表-3.1.1 に、推定土層断面図を図-3.1.1 に示す。なお、推定土層断面図は、以下の既存調査の 調査結果を参考とし作成した。既存調査資料は巻末資料 P.43 に添付している。

調査地の地盤構成を総括すると、深度20m付近から分布する第四紀更新世の古金峰火山岩類 を実質的な基盤として、その上位に第四紀更新世~完新世の未固結堆積物(洪積層・沖積層)が 分布する。

(1)沖積層(as,asg,ac)

排気塔底面から深度14.20m(標高-6.05m)まで分布している。

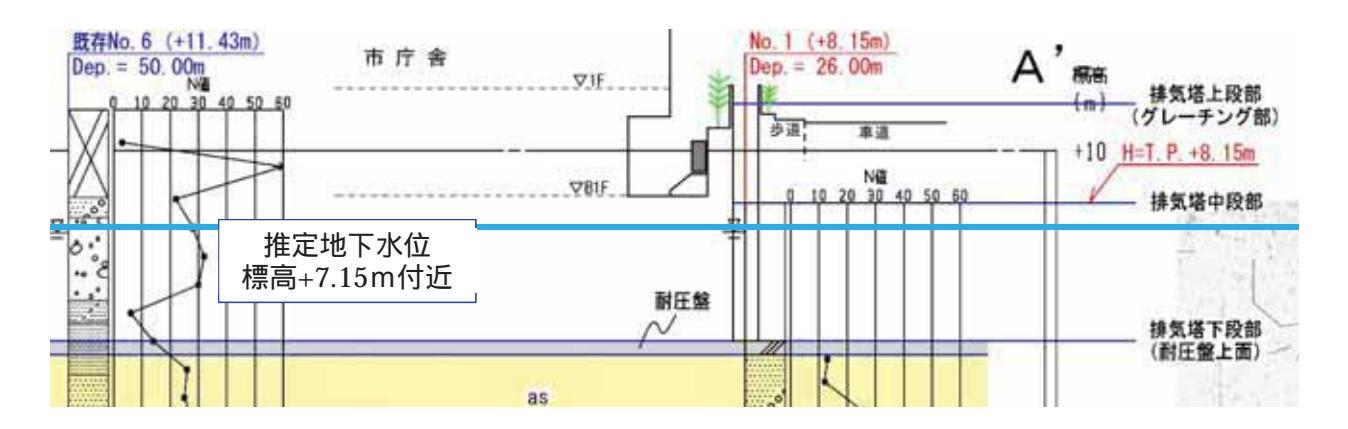
図-3.2.1 孔内水位概要図

- O ベントナイト泥水やケーシングによって孔壁の透水性を損なった後の水位ではある が、作業期間中の泥水水位は標高+6.80~+7.65mで確認している。
- O 昭和 53 年に実施した既存調査 No.6 では、無水掘り水位を標高+7.13mで確認している。

上記から総括すると、調査地の地下水位(自由地下水位)は、標高+7.15m前後に分布するものと推察される(図-3.2.1参照)。なお、これらの水位はごく限られた期間のボーリング孔での水位であり、降雨および季節変化などによる変動も考えられるため、確実な水位を必要とする場合には長期的な観測や試験掘りなどにより別途確認することが望まれる。

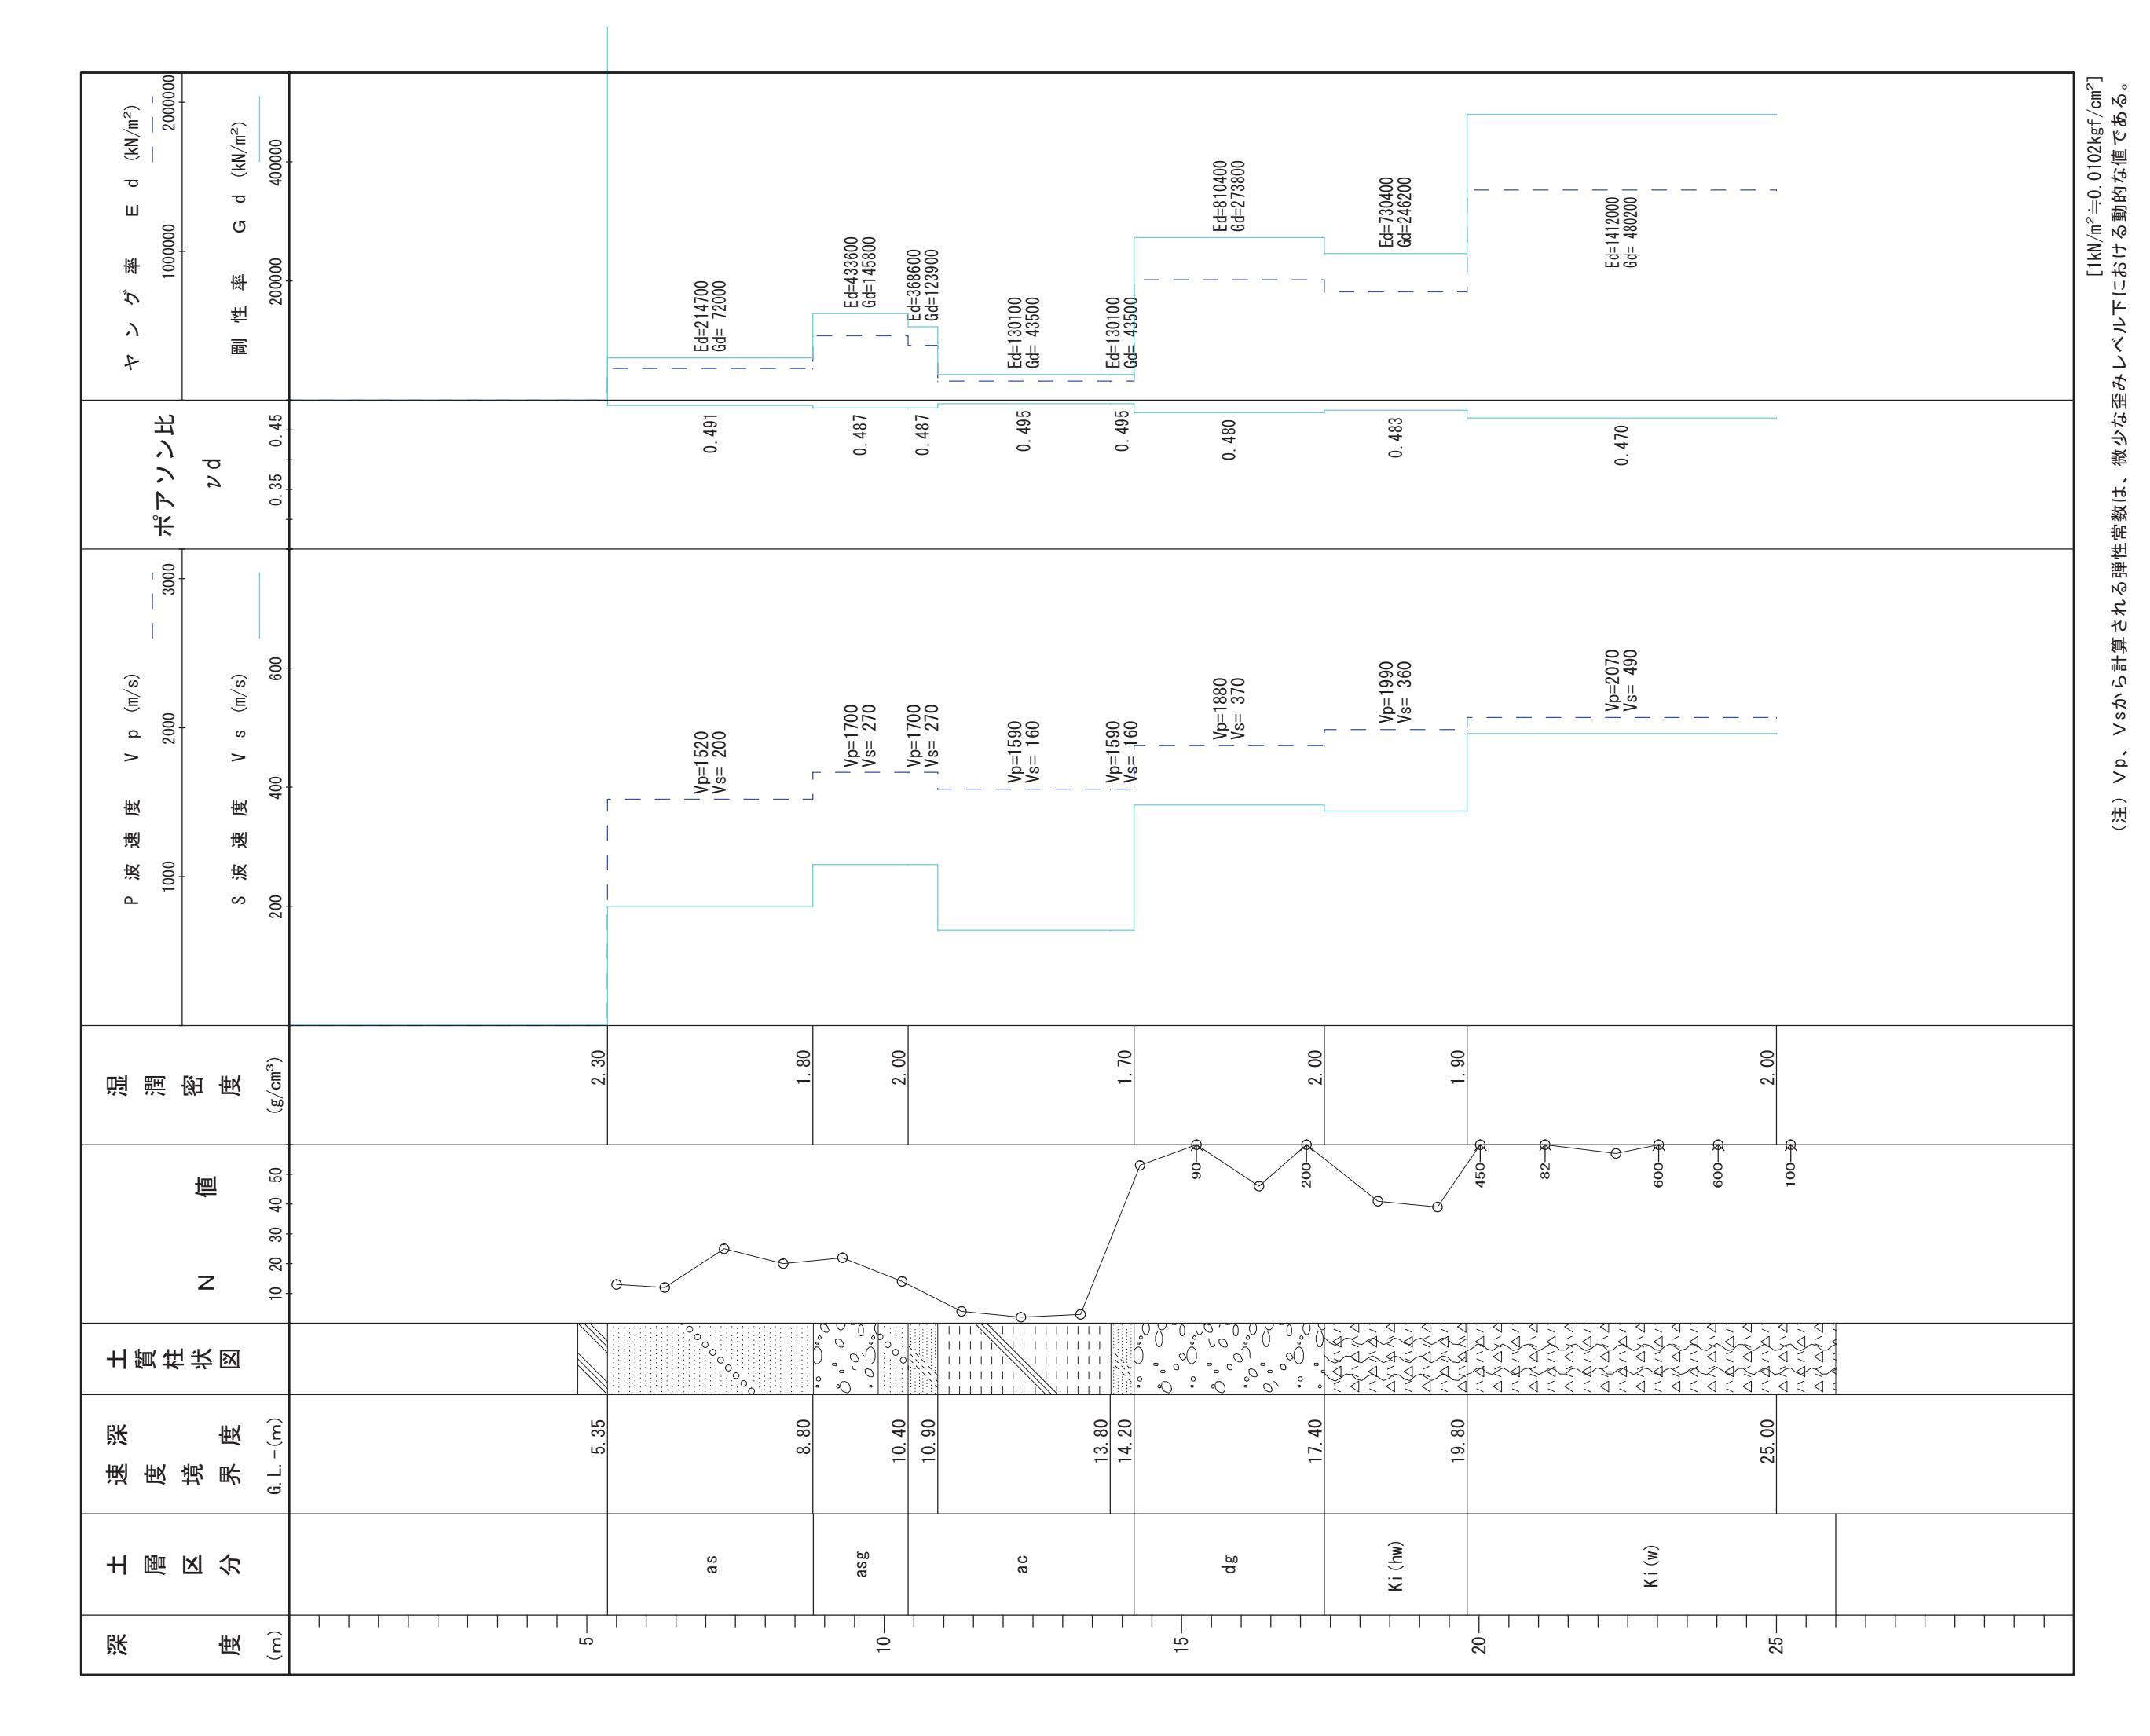
図-3.3.1 PS検層結果図

本調査地盤における P 波・S 波の速度分布と、これらの速度値から計算された弾性諸定 数は表-3.3.1、図-3.3.1 に示すとおりである。また、図-3.3.2 には、既存調査も含めた P 波速度および S 波速度の数値を断面図に記載している。

同図表にあるとおり、調査地のP波速度、S波速度は共に6層に区分される。これらを土 層区分やS波速度分布に着目して3層に大別し、それぞれの概要を以下に示す。

1) GL-5.35m ~ GL-13.80m

P波速度は1,520~1,700 m/s、S波速度は160~270 m/sである。

P波速度は、水中伝播速度(Vp 1500 m/s)を上回り、飽和した地盤に見られる値と なっている。

S波速度は、おおむね 200 m/sを上回り、やや締まった、あるいはやや硬い地盤に見られる値となっている。

2) GL-13.80m ~ GL-19.80m

P波速度は1,880~1,990 m/s、S波速度は360~370 m/s である。

P波速度は、飽和した地盤に見られる値となっている。

S波速度は、300 m/sを上回り、締まった地盤に見られる値となっている。

3) GL-19.80m ~ GL-25.00m

P波速度は2,070 m/s、S波速度は490 m/sである。

P波速度は、やや風化の進行した岩盤に見られる値となっている。

S波速度は、400 m/sを上回り、剛性の高い地盤に見られる値となっている。

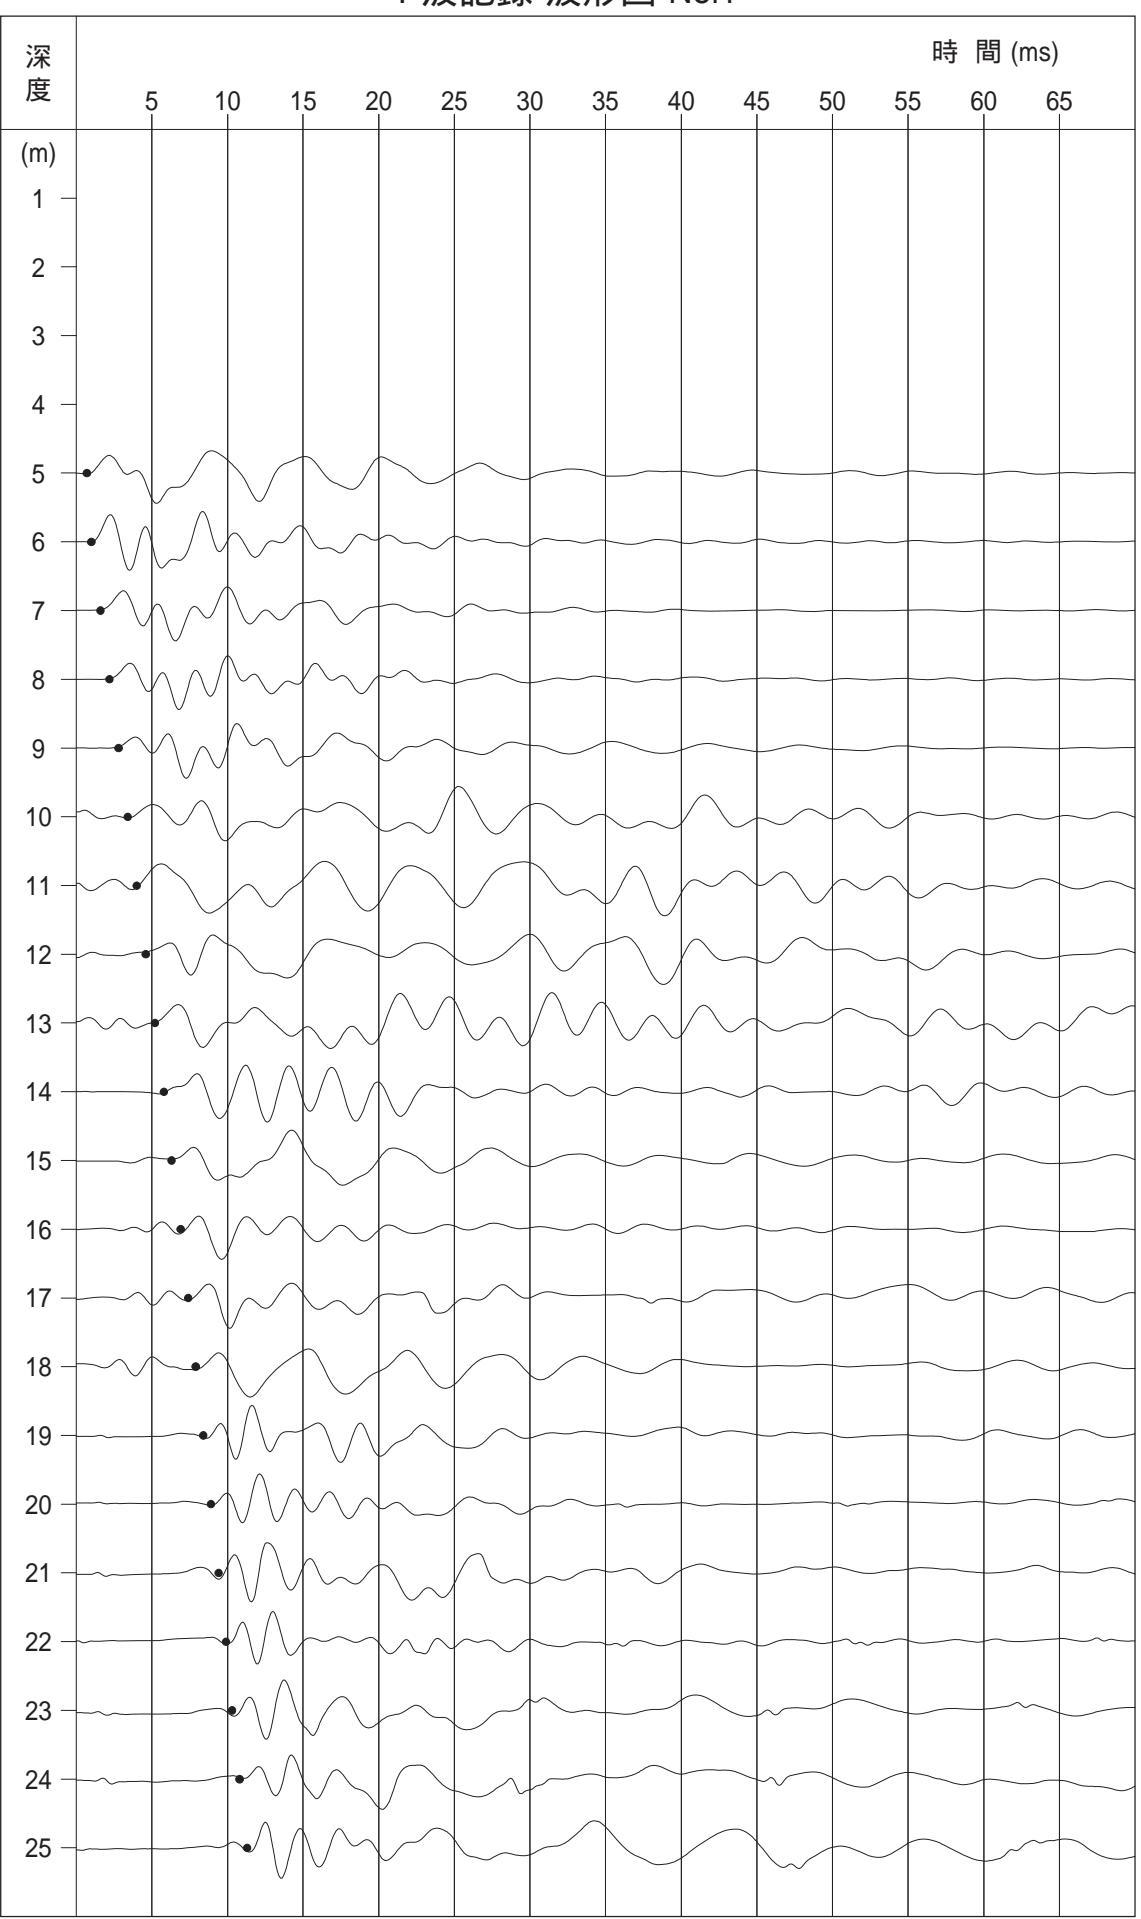
P波記録 波形図 No.1

ダウンホール方式の記録波形

記録波形は、巻末資料に示すとおりである。ダウンホール方式の記録波形図の縦軸と横 軸は、それぞれ深度と時間を示している。なお、各弾性波の起振時は0秒の位置であり、 各弾性波が測定深度に到達したときの初動の位置は、 印で示している。
