本庁舎の基礎杭及び地下連続壁の効果等に関する耐震性能の検証業務

地質調査報告書

令和2年7月

株式会社 山下設計

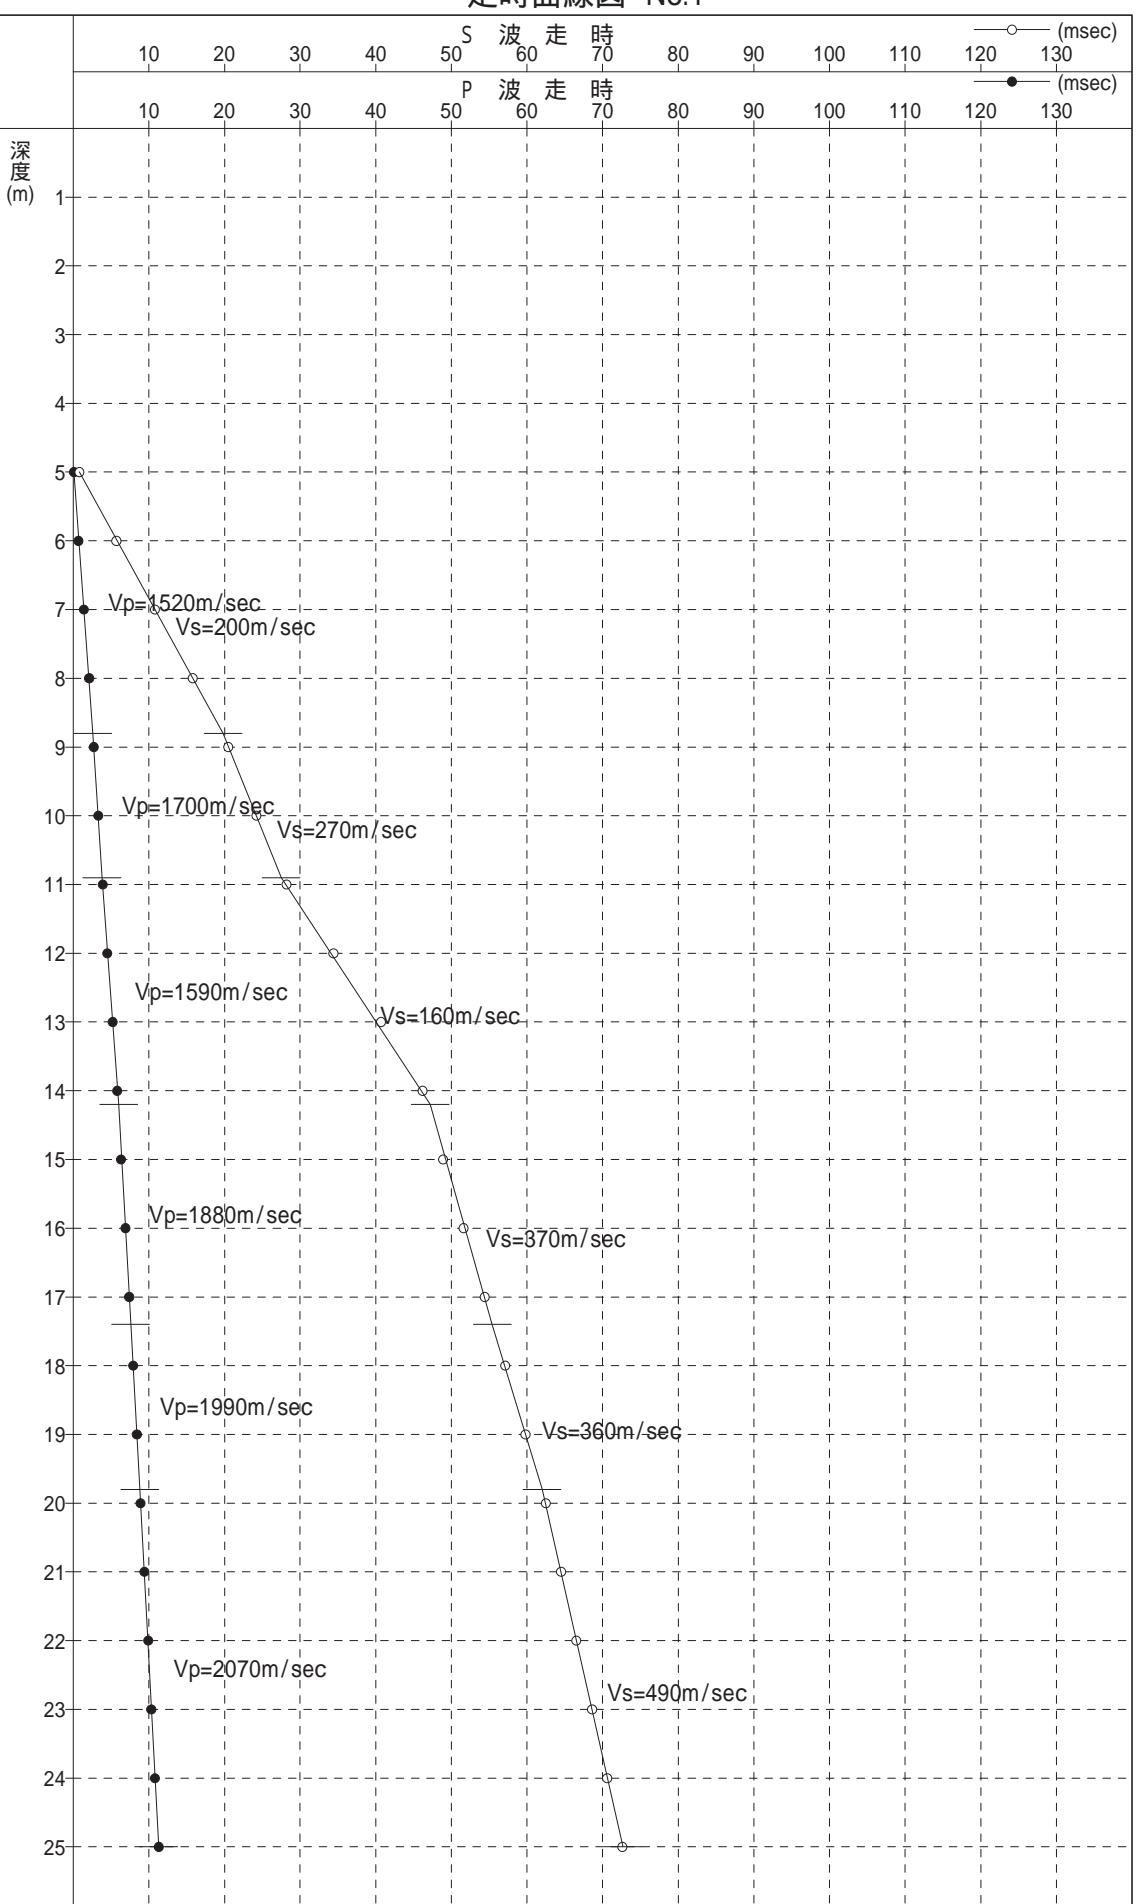
走時曲線図 No.1

走時曲線(ダウンホール方式)

記録波形から読み取った P 波と S 波の走時曲線は、巻末資料に示すとおりである。走時 曲線の縦軸と横軸は、それぞれ深度と走時を示している。 P 波と S 波の補正走時は、それ ぞれ 印と 印で示している。 P 波と S 波の伝播速度は、それぞれ 印と 印を結んだ直 線の傾きから求められ、これらの値は各直線上に併せて示している。
