熊本地震から3年。「災害に強いまちづくり」は着々と進んでいます。

でも、市民の「安心な暮らし」を支える重要な市役所本庁舎に **問題がある** ことが明らかになりました

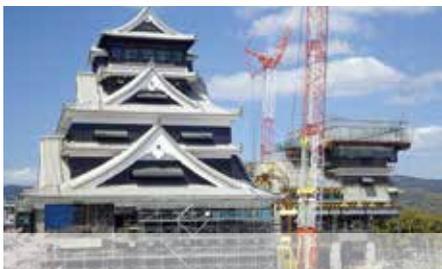
復旧工事が進む熊本城、2021年春には大小天守全ての工事が完了する予定です

熊本地震では大天守6階の瓦がほとんど落ち、大小天守の建物や石垣が損傷するなど大きな被害を受けました。

再び同規模の地震が起きても同じような被害を受けないように、耐震壁等による耐震補強やダンパー等の制振装置の設置、屋根の軽量化などを取り入れています。また、瓦の設置方法を工夫し、落下防止措置を行うなど安全性を確保しています。

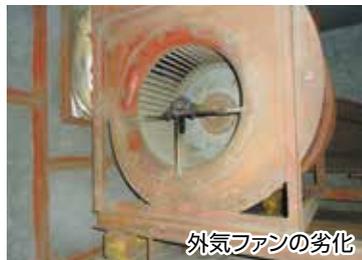
外気ファンの劣化

問題点1 38年経って老朽化等が進んでいます。

昭和56年に建設された市役所本庁舎は、今年で築38年目を迎えます。平成29年度に建物の劣化状況について調査したところ、電気や水道など設備の劣化が進んでいることがわかりました。このまま本庁舎を使い続けていくためには、大規模な改修が必要です。

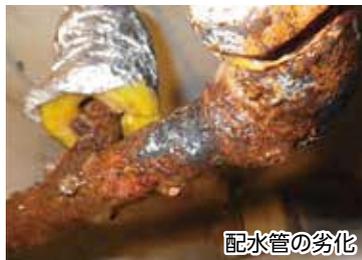
配水管の劣化

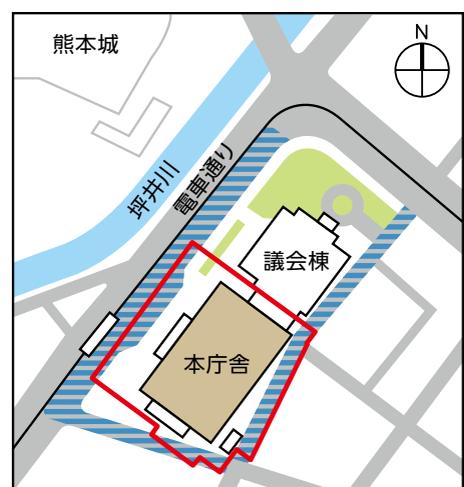
通行止め範囲(想定)
工事影響範囲

耐震基準を満たし、震度6強以上の地震が起きても安心して使用できる市役所にするためには、建物自体の補強のほか、地下にある基礎の補強を行う必要があります。その補強方法として、新たに基礎杭を追加する工事(増杭)が最も有効という調査結果が出ました。しかし、この増杭は本庁舎の周囲に設置しなければならず、本庁舎正面の電車通りの片側3車線を約1年間通行止めにする必要があります。そのため、交通渋滞などの周辺への影響が非常に大きく、工事は実現困難であると判断しました。
