## Ⅱ 水質の保全

### 1 公共用水域の水質の保全

## 2 地下水の水質の保全

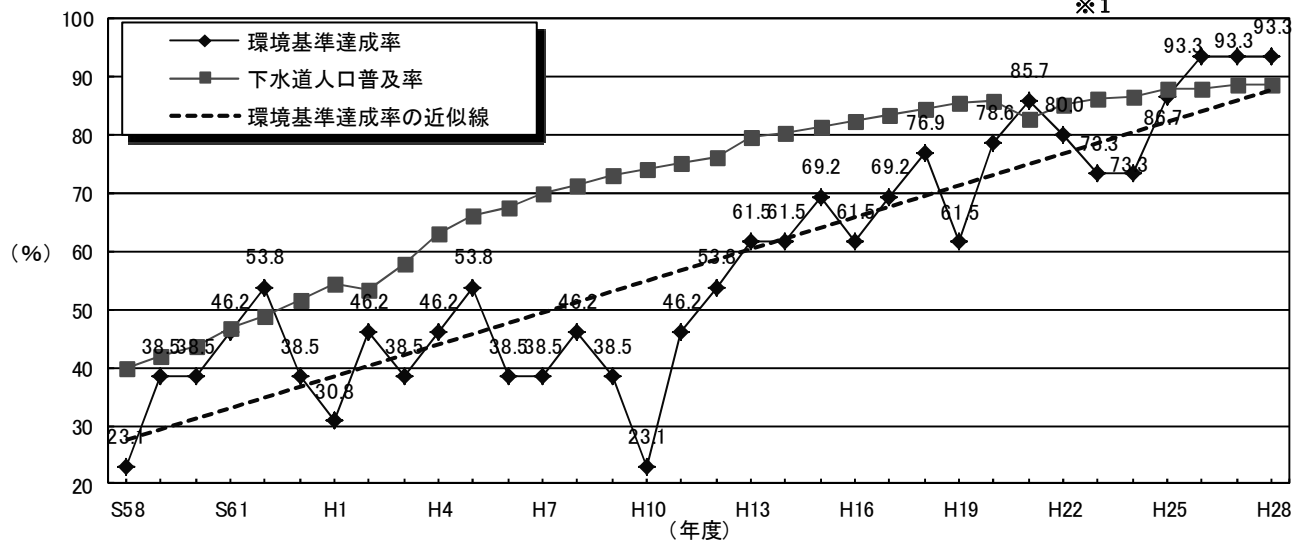
BOD・COD環境基準達成率と下水道普及率の経年変化 ※1

※ 千金甲橋(坪井川)、尾崎橋(井芹川)については平成 19 年度に環境基準値の見直しが行われているため、見直し後の環境基準値を用いて昭和 55 年からの評価を行っています。また、平成 22 年度より、合併した植木町の芦原も含めて集計しています。

下水道人口普及率の推移について、平成 20 年度は合併した富合町区域分も含めて、平成 21 年度からは合併した植木町・城南町区域分も含めて集計しています。

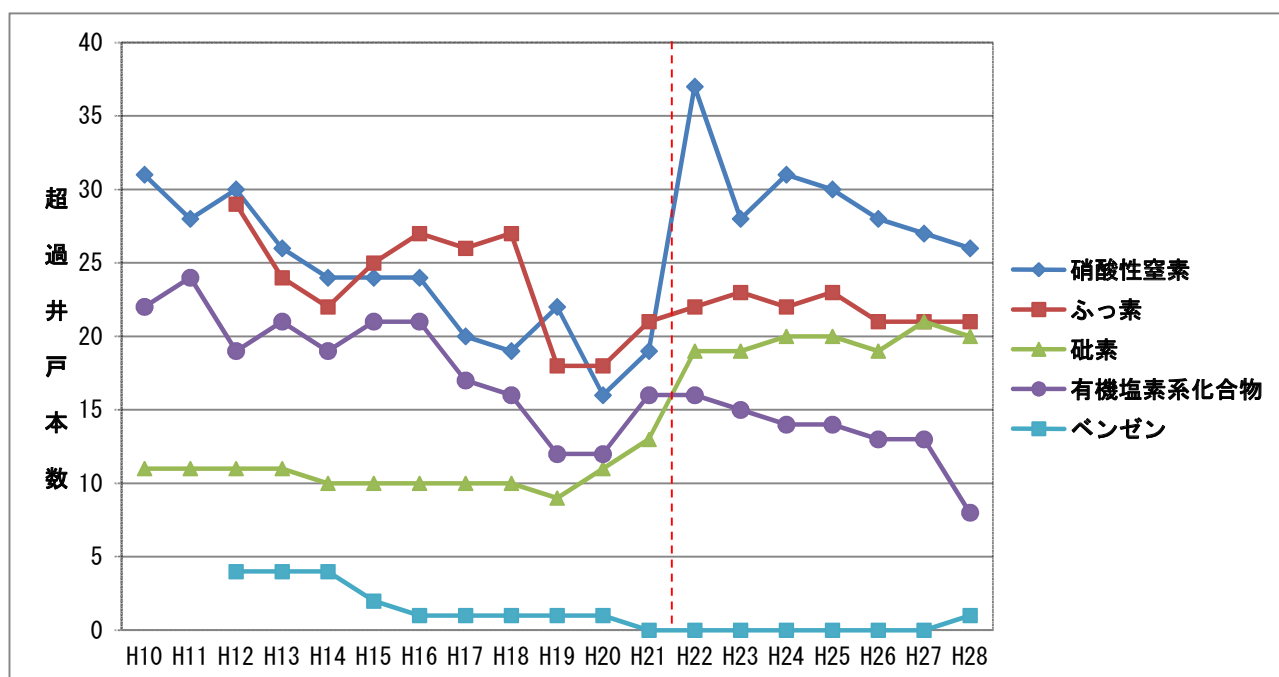
#### 汚染地区調査における環境基準値超過井戸本数の推移

※平成 22 年度より、合併した植木町、城南町分が追加

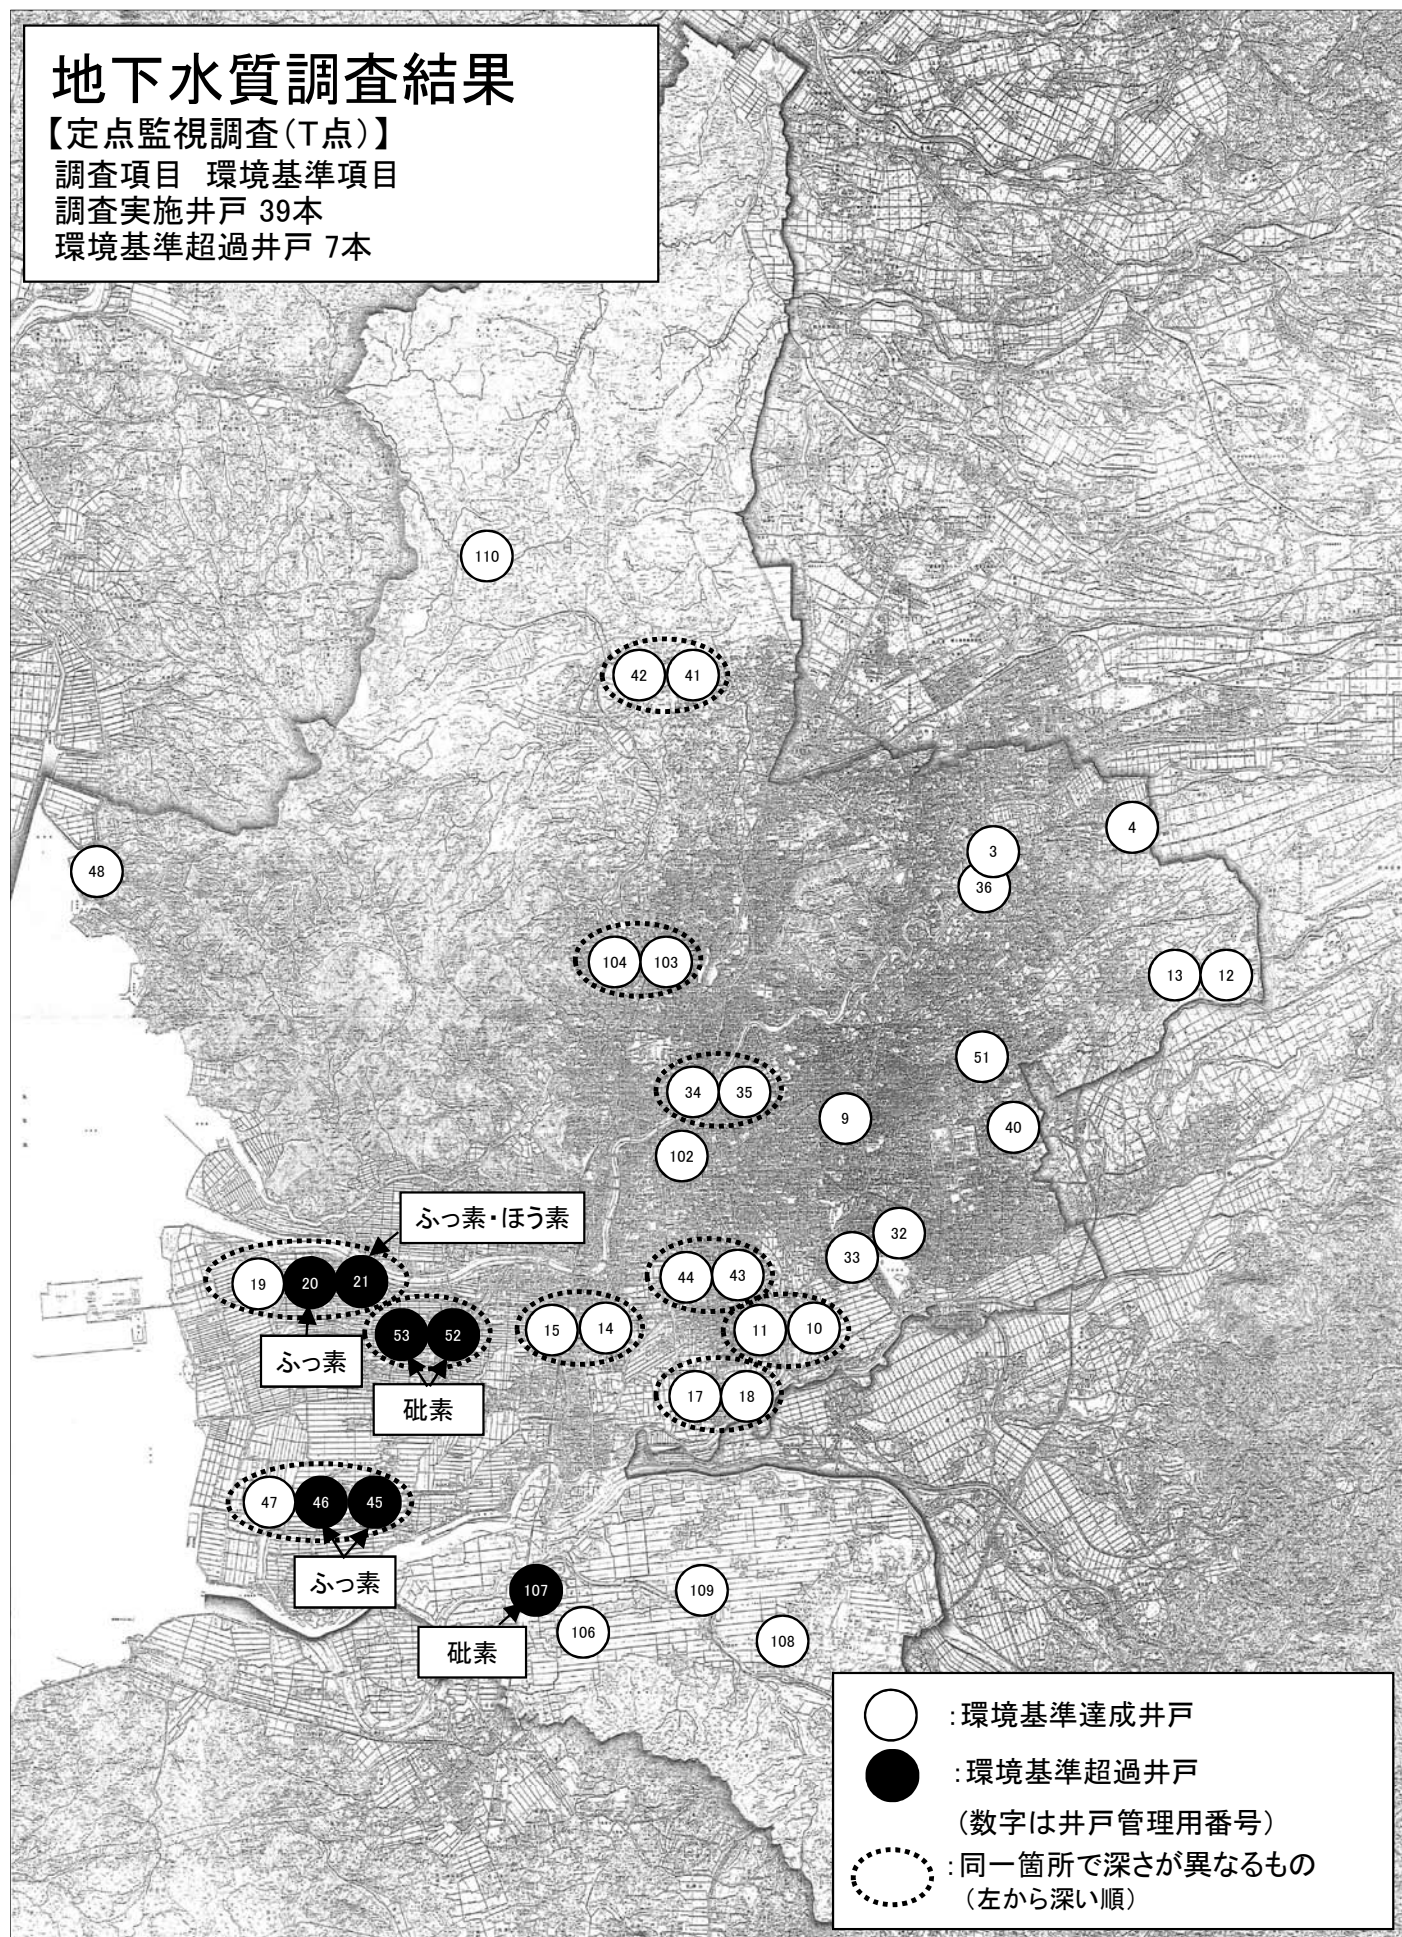
【定点監視調査(T点)】

調査項目 環境基準項目

調査実施井戸 39本

環境基準超過井戸 7本

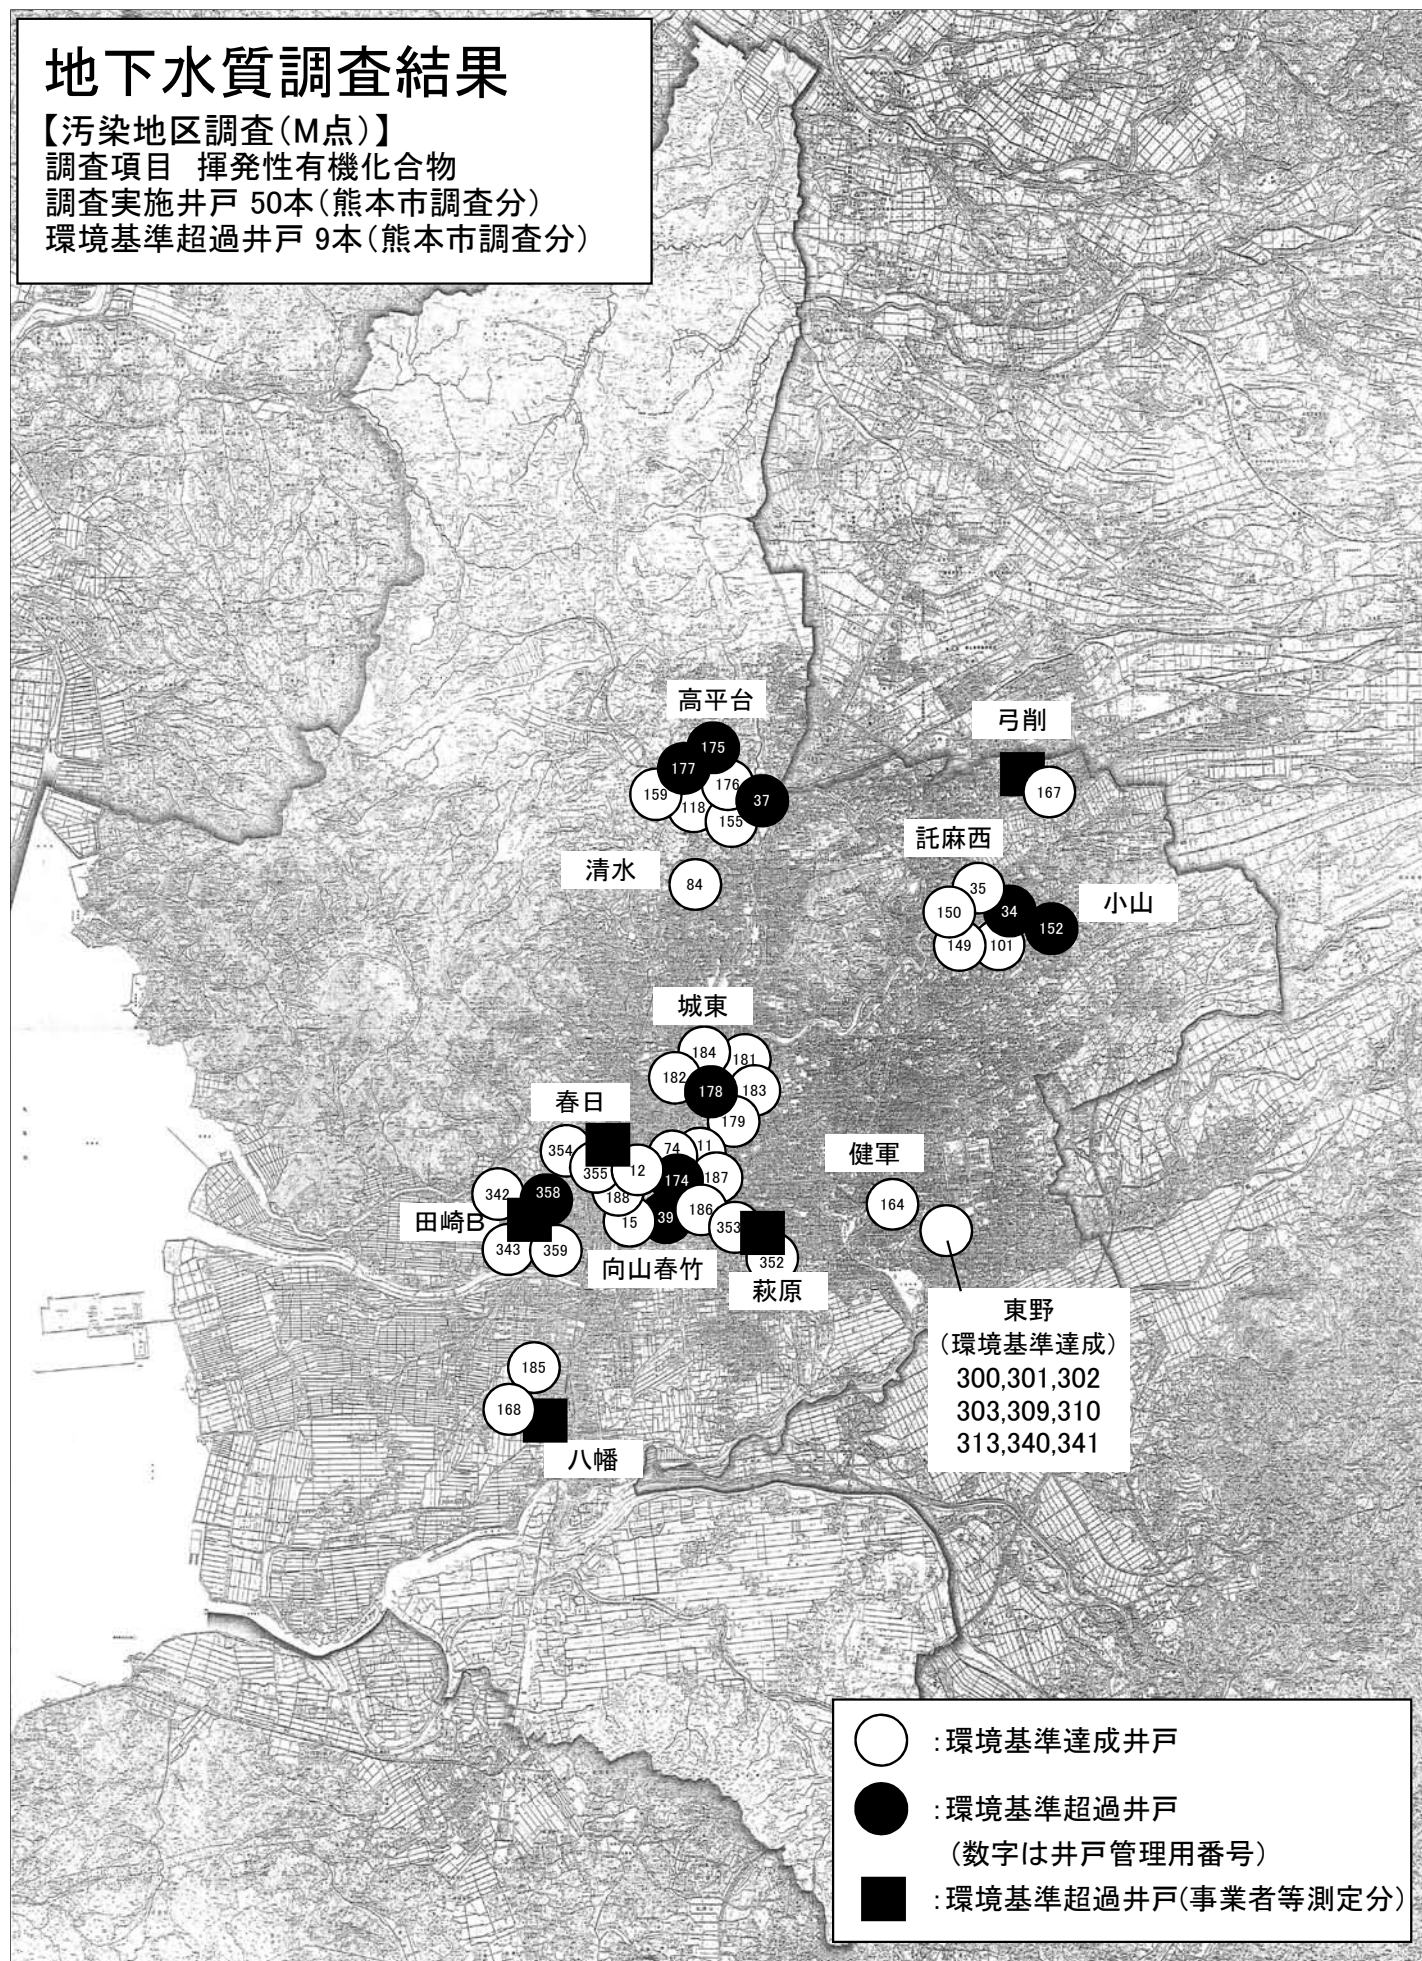
## 【汚染地区調査(M点)】

調査項目 揮発性有機化合物

調査実施井戸 50本(熊本市調査分)

環境基準超過井戸 9本(熊本市調査分)

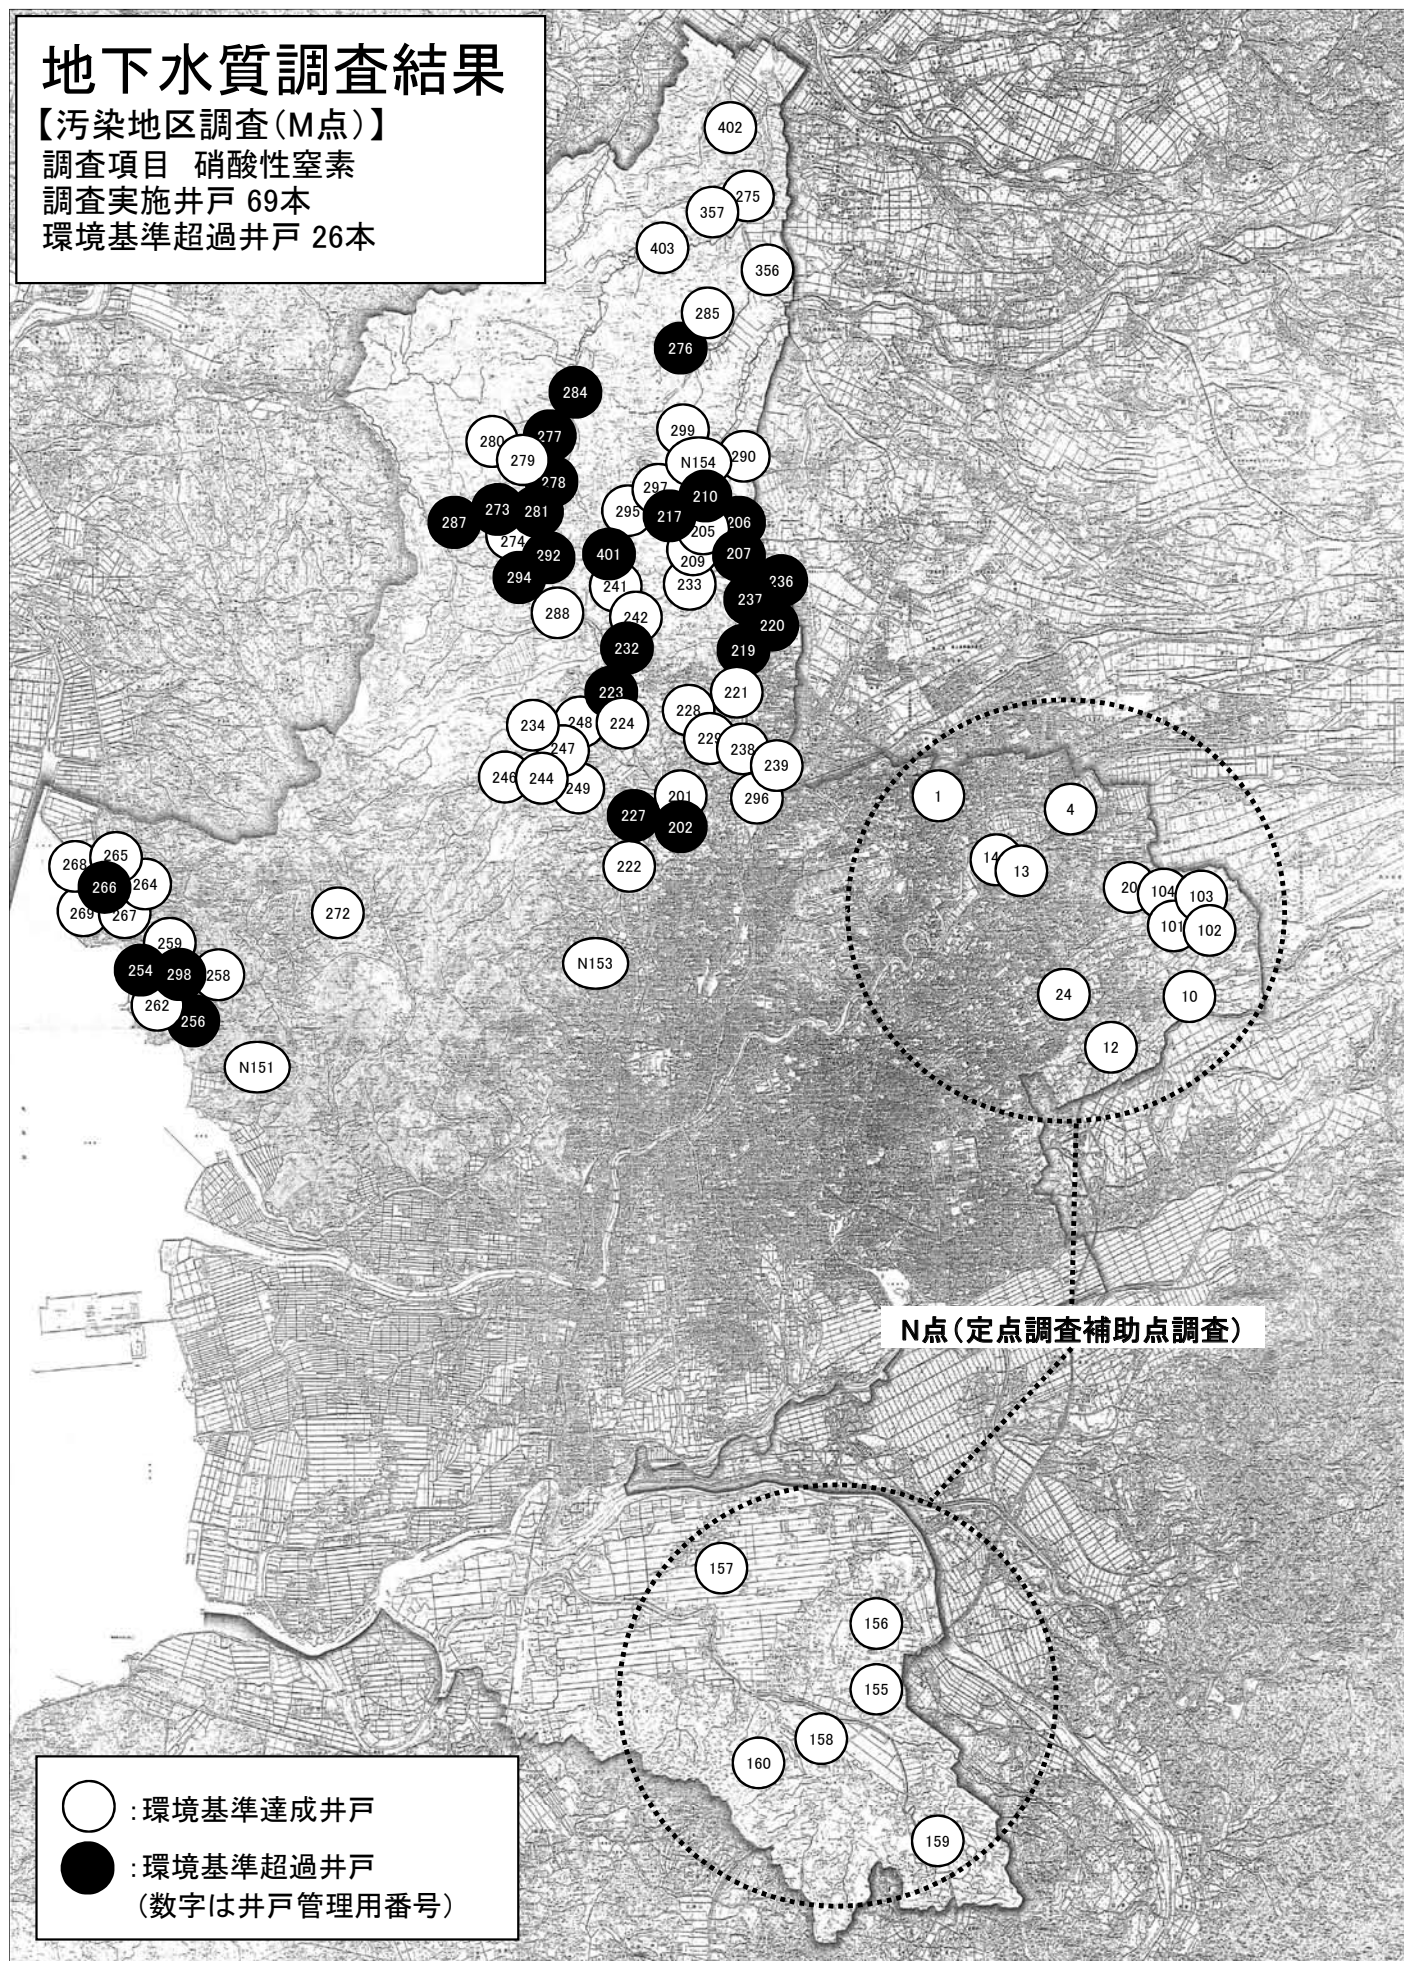
【汚染地区調査(M点)】

調査項目 硝酸性窒素

調査実施井戸 69本

環境基準超過井戸 26本

- : 環境基準達成井戸
- : 環境基準超過井戸  
(数字は井戸管理用番号)

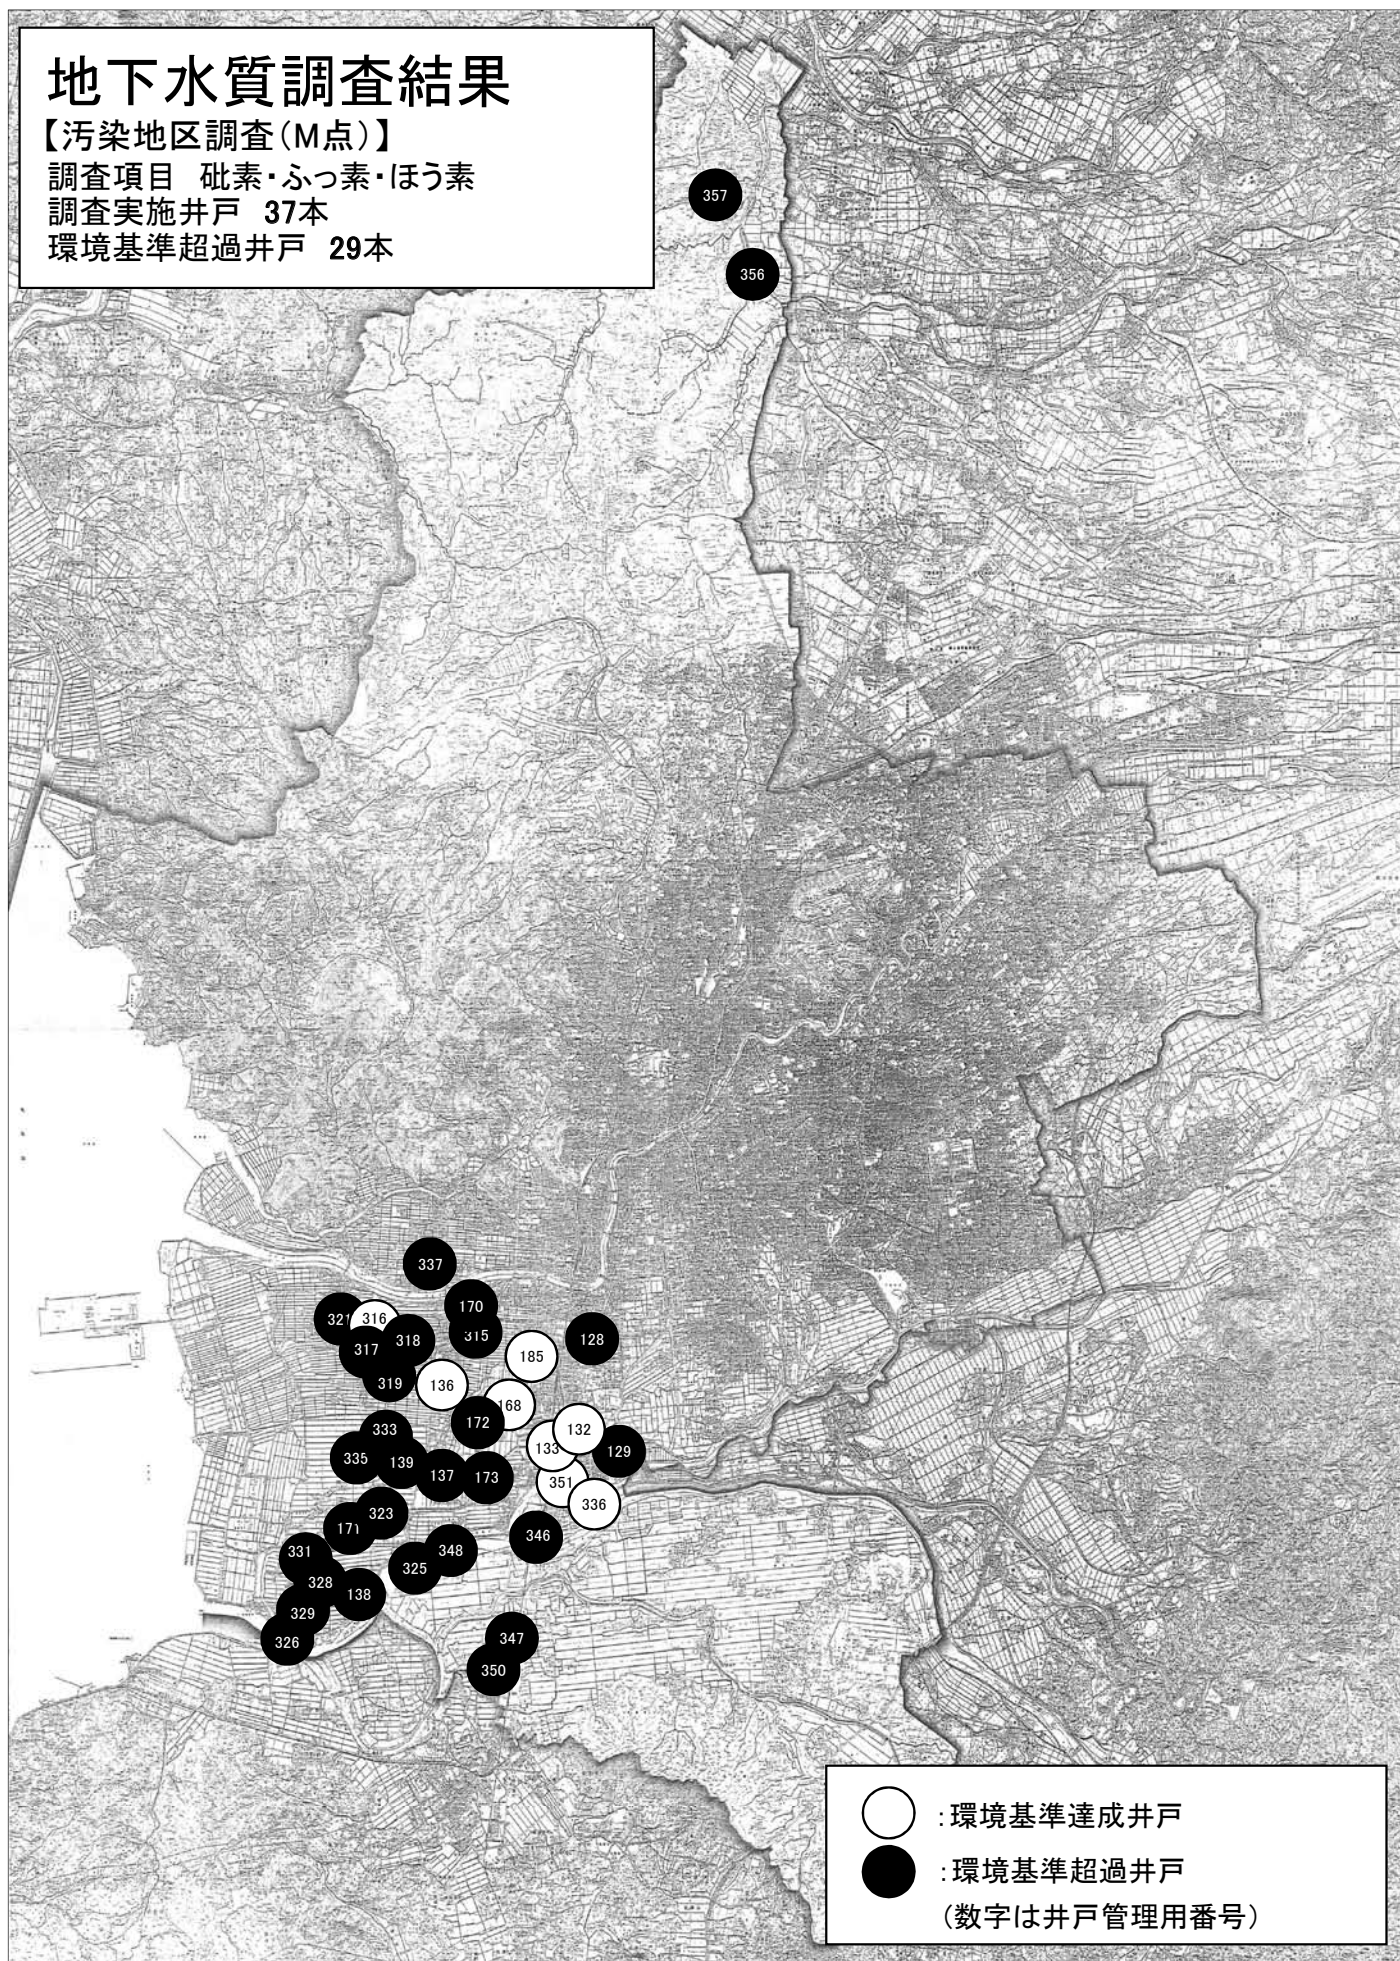
【汚染地区調査(M点)】

調査項目 砒素・ふっ素・ほう素

調査実施井戸 37本

環境基準超過井戸 29本

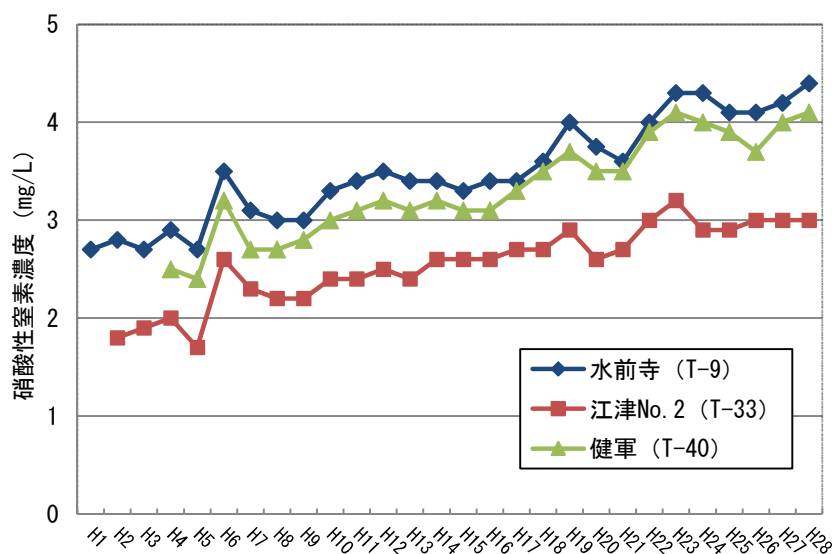
(江津湖周辺)

また、主要な地下水帯である東部地域から江津湖周辺にかけて、経年的に濃度が上昇傾向を示しています。

地下水の硝酸性窒素濃度の経年変化
